**INFORME FINAL
HI 610, Rockwell Commander
112TC, Aeropuerto Internacional
Del Cibao, Santiago,
República Dominicana.**

23 de febrero 2013

ANEXO 2

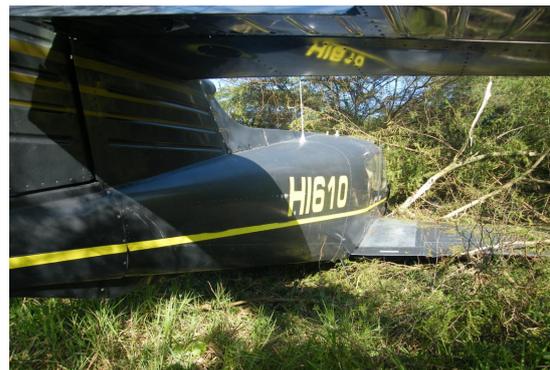
Producto del impacto del ala derecha con los árboles, la aeronave sufrió la rotura y el desprendimiento del tren de aterrizaje derecho, así como también el de nariz. Salvo estos daños no se produjo la separación de ninguno de sus componentes ni accesorios.

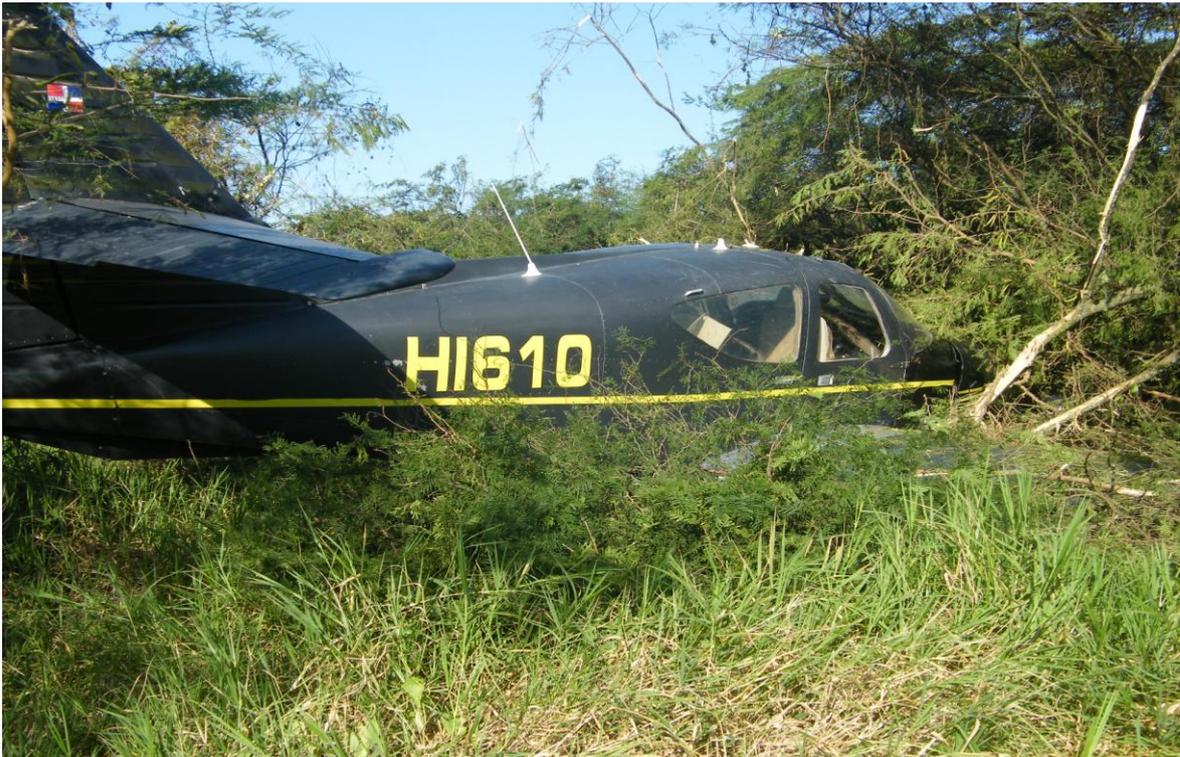
Durante estos vuelos, la aeronave no fue reabastecida de combustible, por lo que en el vuelo donde esta resulto accidentada, su motor se apago por falta de carburante, lo que obligó al piloto a realizar un aterrizaje forzoso, en este proceso el ala derecha impactó con un árbol, ocasionando que la misma experimentara un giro de unos 170 grados, quedando finalmente con la nariz hacia el noroeste, sufriendo daños graves.

Posición en la que quedó la aeronave luego de haber impactado con un árbol en la senda de aterrizaje.

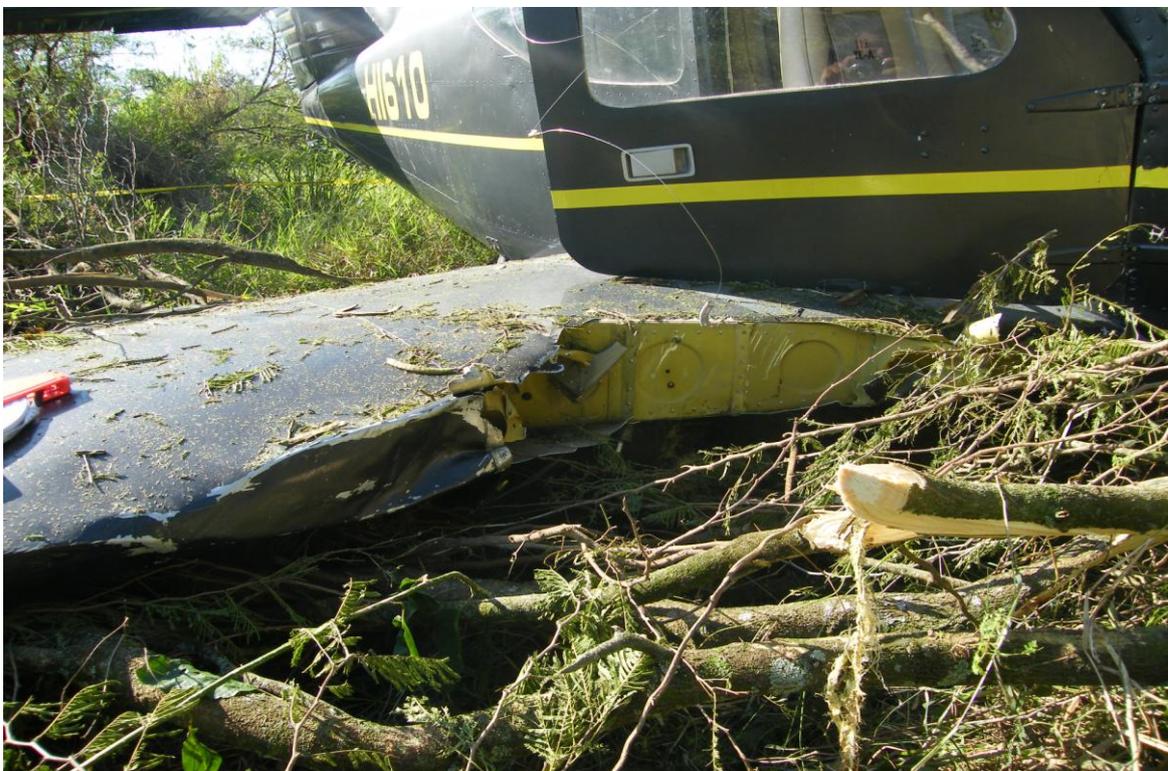
Nótese los daños recibidos por el ala derecha, producto del impacto con el árbol.

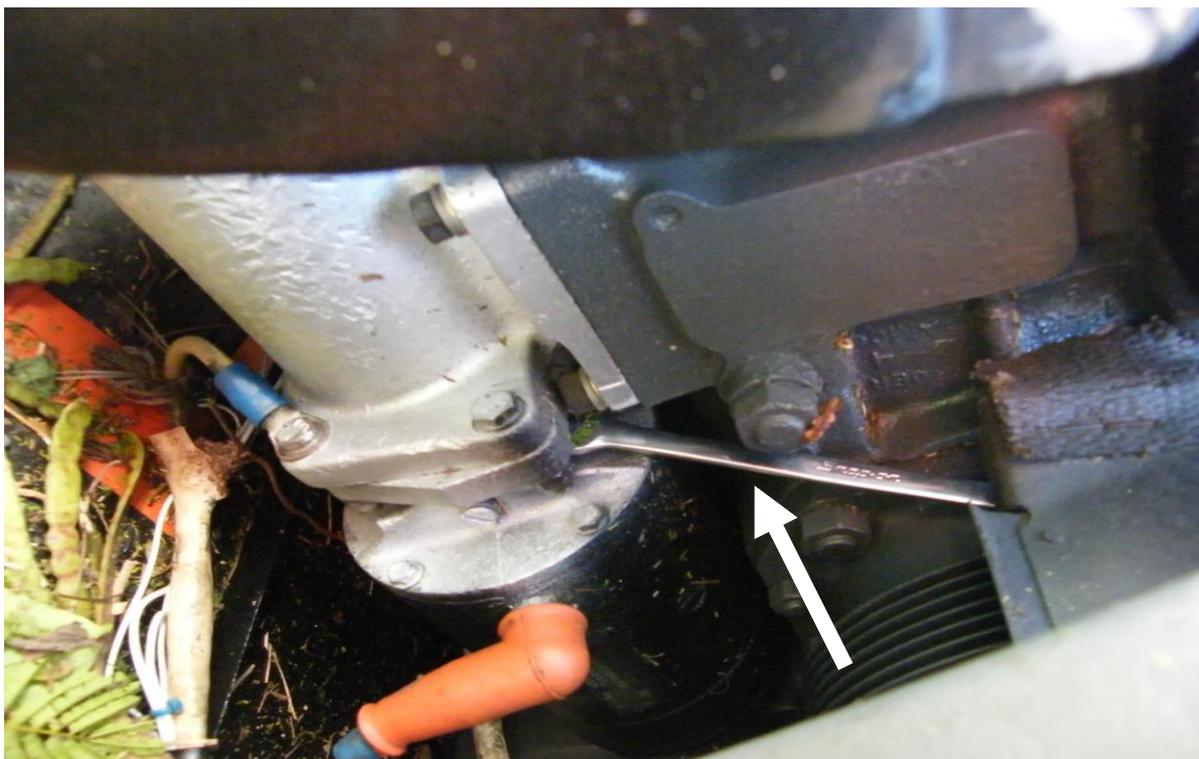
- Durante la inspección visual de los tanques de combustible en el lugar del accidente, no se observó la presencia del carburante.
- No se observó ningún derrame de fluidos en el área del accidente.
- Fue encontrada una herramienta (llave 3/8), entre el gobernador de la hélice y el motor de arranque.
- Al momento de drenar los tanques de combustible de la aeronave en el hangar del operador, se obtuvo la cantidad de 50 ml aproximadamente.
- El piloto al mando era también el técnico que realizaba los trabajos de ajustes a la bomba hidráulica del tren de aterrizaje, por lo que se les estaban realizando los vuelos de prueba.
- El método que utilizaba el capitán para verificar la cantidad de combustible en los tanques de la aeronave era audible, (sacudía el avión y si sonaba combustible en los tanques entonces tenía).

Herramienta encontrada entre el gobernador de la hélice y el motor de arranque de la aeronave, mientras se realizaba la inspección visual en el área del accidente.

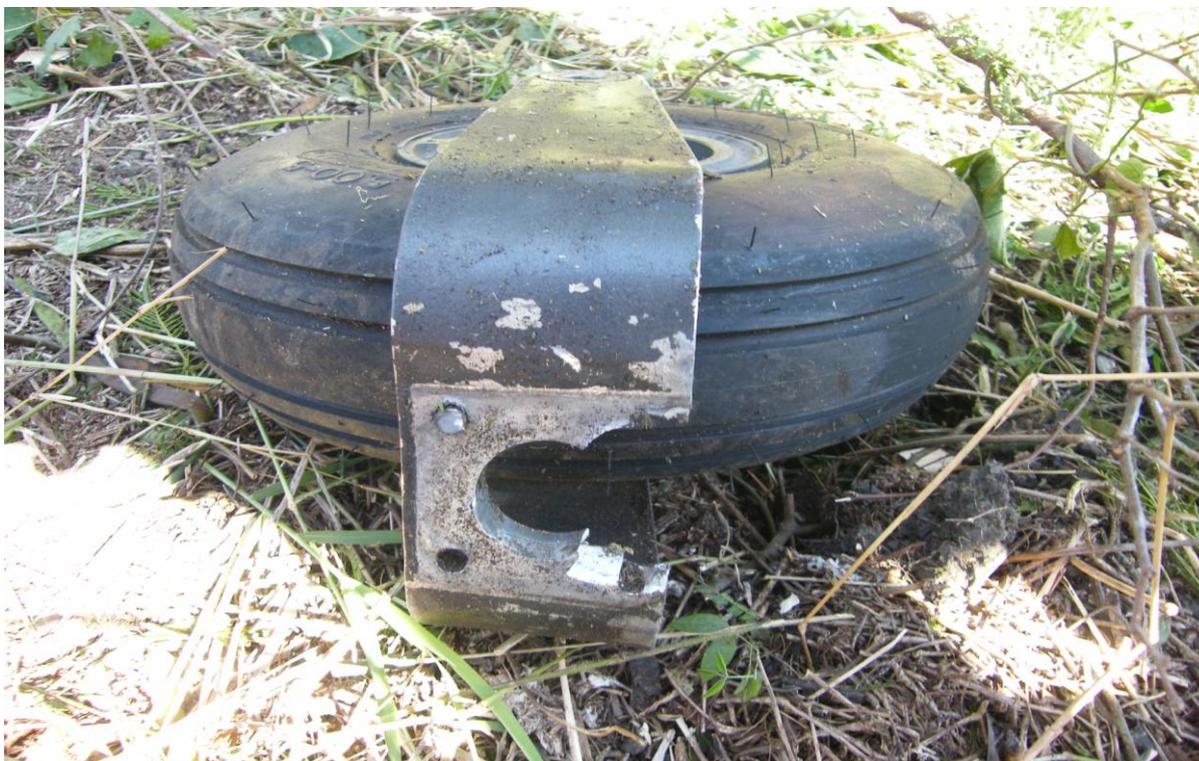
Rueda del tren de nariz desprendida del tren de aterrizaje después del impacto.

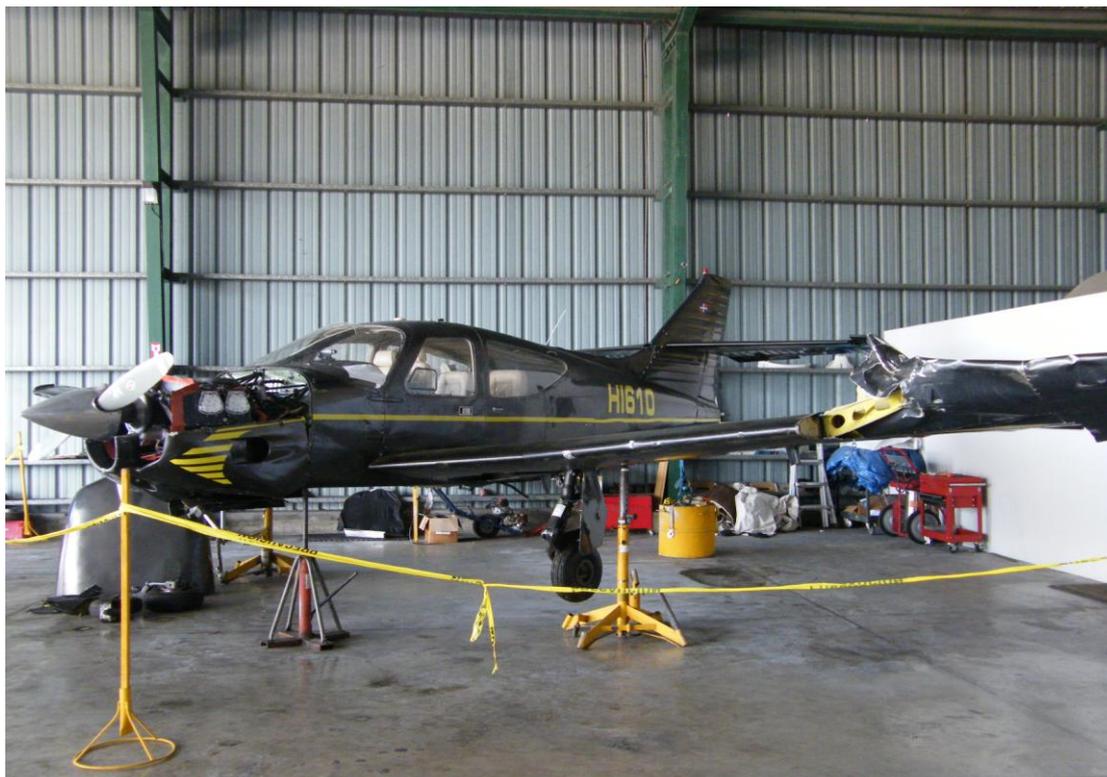
La aeronave en el hangar del propietario luego de ser extraída del lugar del accidente.

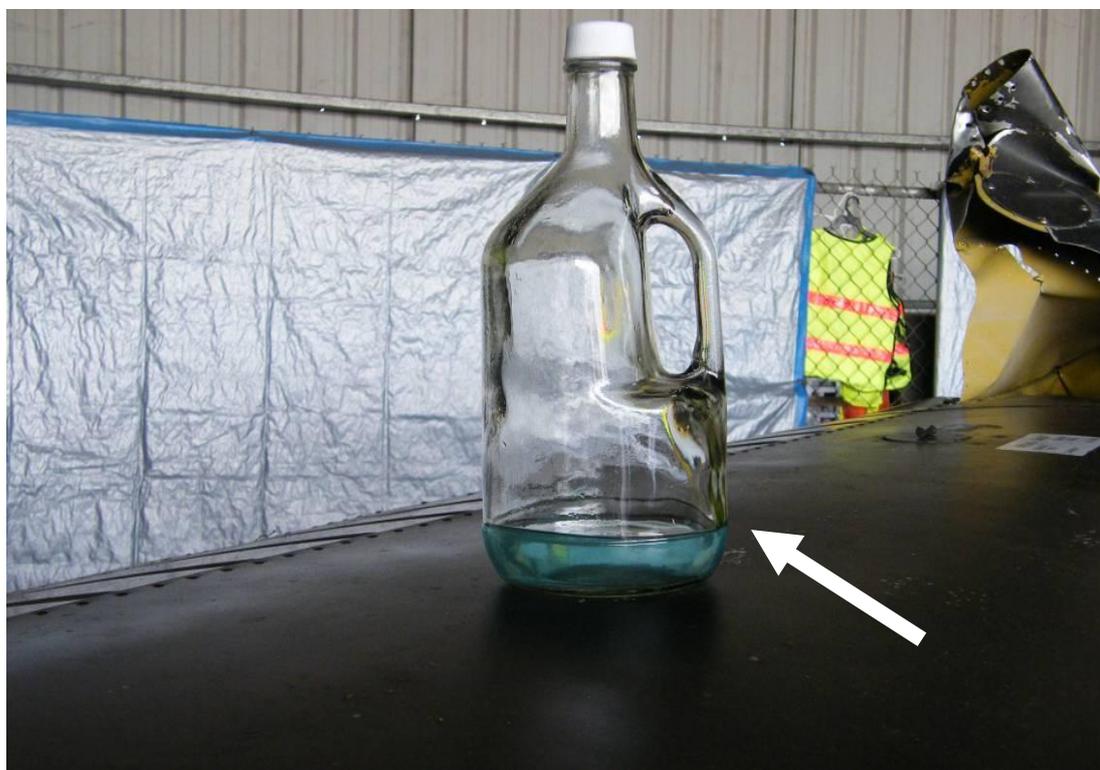
Luego del accidente, el motor de la aeronave y los tanques de combustibles fueron objeto de una inspección por parte de la Comisión Investigadora de Accidentes de Aviación (CIAA), en el hangar del operador se le realizó una inspección a la aeronave levantada en gatos, comprobando que el motor funcionó adecuadamente hasta el momento del accidente, y se drenaron los tanques de combustibles de la aeronave, de donde se obtuvo la cantidad de 50 ml aproximados de combustible, y pudimos observar que el mismo presentó una coloración estándar.

En el lugar del accidente, no se detectó que la aeronave tuviese derrames de combustible ni de otros fluidos, esto demuestra con la cantidad colectada de combustible, que dicha aeronave no tenía la cantidad de carburante suficiente para la realización del vuelo propuesto.

Nótese la cantidad total de carburante drenado de los tanques de combustible de la aeronave.
