**INFORME FINAL  
HI 880 GIPPSLAND GA8,  
Aeródromo Arroyo Barril,  
Samaná,  
República Dominicana.**

**16 de marzo 2013**

Propietario/Operador : AERODOMCA  
Marca de la aeronave : GIPPSLAND.  
Fecha del accidente : 16 de marzo 2013.  
Hora del accidente : 08:56 a: m.  
Lugar del accidente : Aeródromo Arroyo Barril (MDAB), Samaná, R.D.  
Personas a bordo : 08 ocupantes.  
Tipo de operación : Comercial de pasajeros.  
Ubicación geográfica del accidente : N 19°11'45.90"  
W 69°25'53.50"

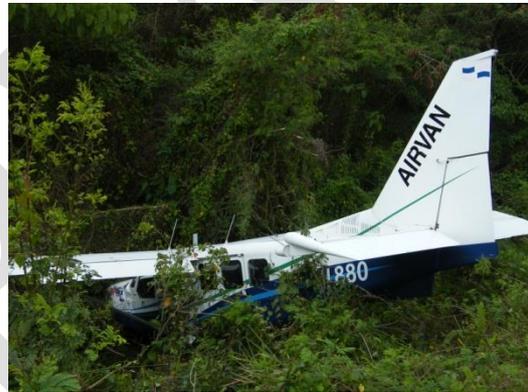
La aeronave no sufrió desprendimientos estructurales ni de sus planos aerodinámicos, producto del impacto luego de caer en la zanja de unos 15 pies de profundidad, ubicada de forma paralela a la pista, a unos 70 metros al norte. La aeronave fue extraída del lugar del accidente y remolcada a la rampa principal del aeródromo de Arroyo Barril. Los daños sufridos fueron detallados más arriba (1.3)

*Vista de la aeronave dentro de la zanja paralela a la pista a unos 70 metros de distancia del eje la pista.*

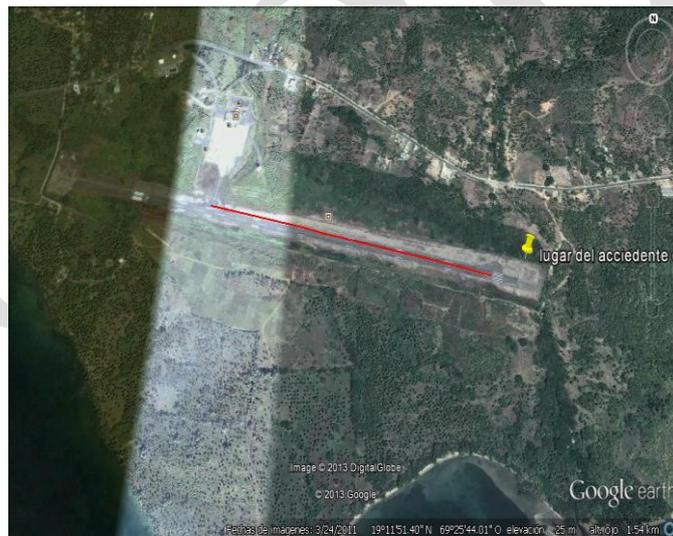
A partir del punto donde de acuerdo al piloto realizó el aterrizaje, hasta el umbral de la cabecera 29, hay unos 2,859.5 pies, distancia suficiente para que la aeronave accidentada pudiera haber sido detenida en condiciones normales, ya que según la tabla de performance de este avión indica que la distancia para su detención en condiciones más críticas, es de unos 1,230 pies.

Nótese en rojo los 2,859.5 pies disponibles en la pista de Arroyo Barril, luego de tocar frente a la intercepción o entrada a la rampa.

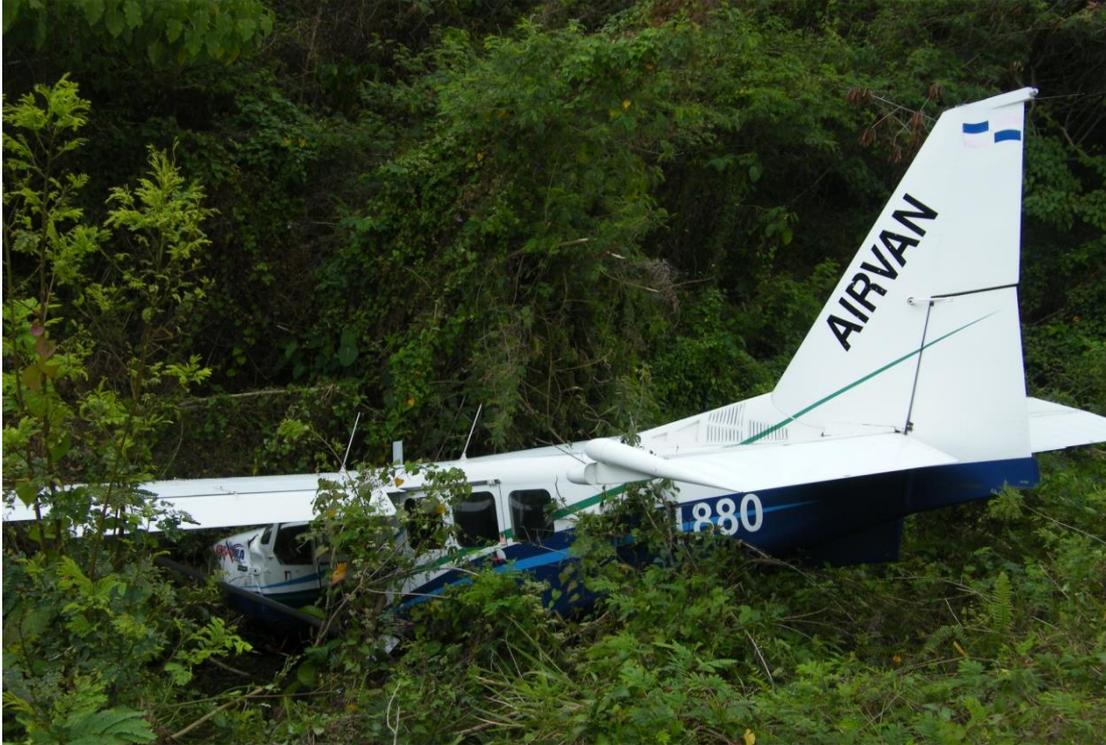
Estado en que finalmente reposó la aeronave, luego de caer en la zanja.

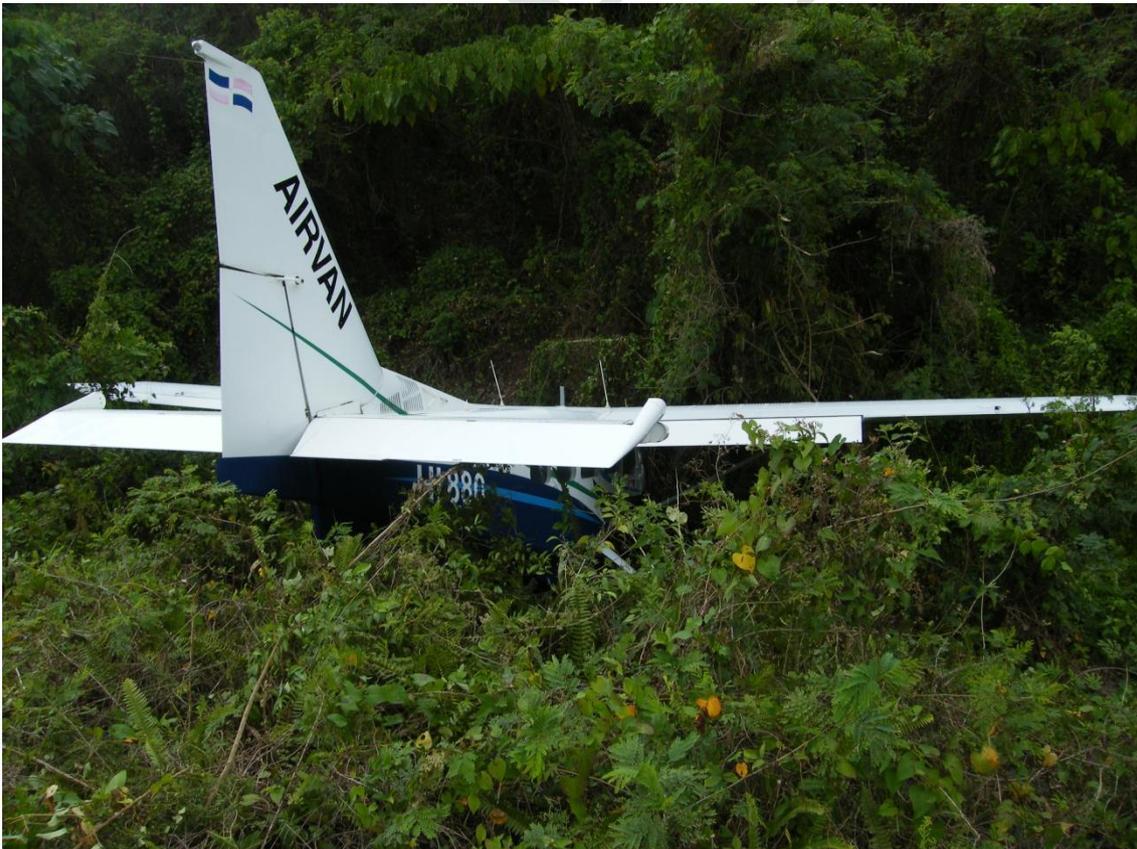
Otra vista de cómo descansó la aeronave dentro de la zanja.

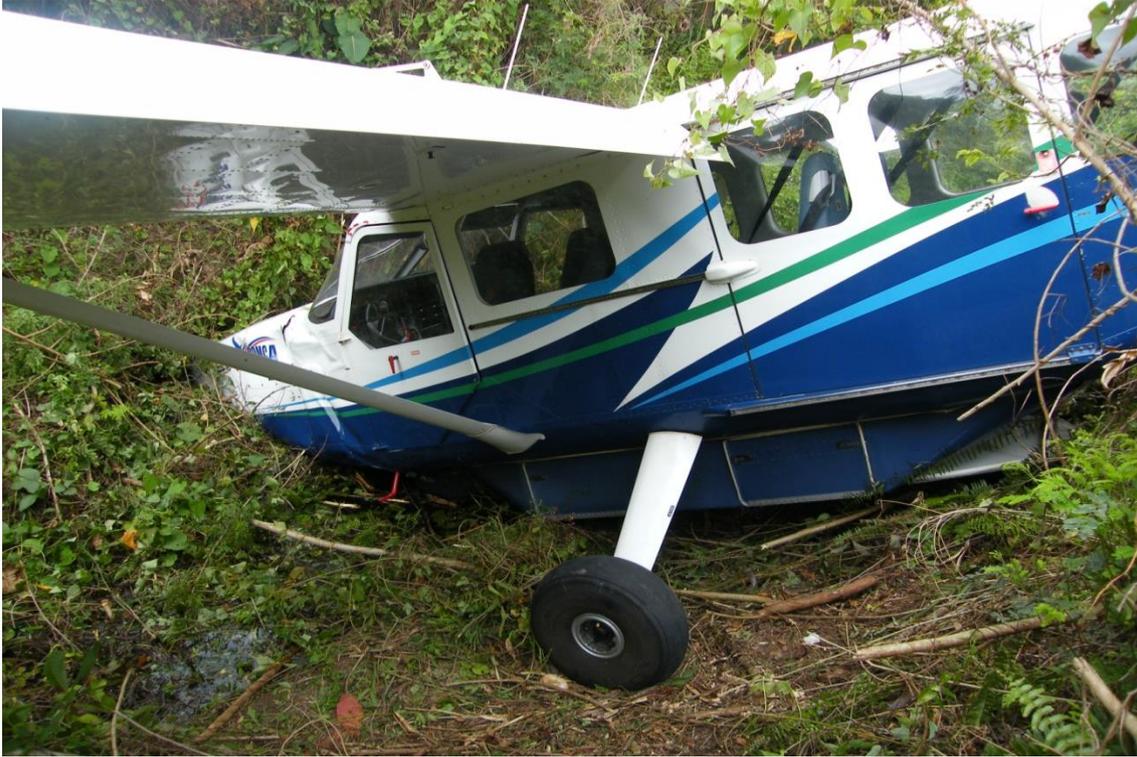
Vista de la aeronave, lado izquierdo.

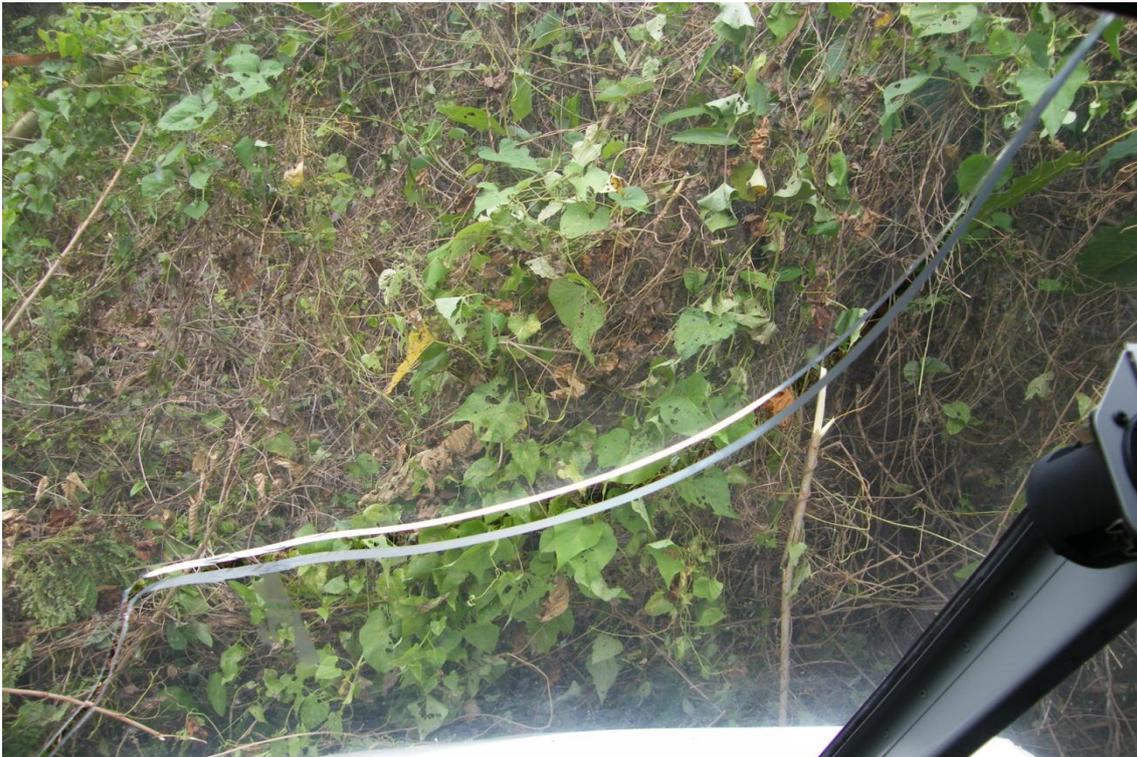
- Desprendimiento del tren de aterrizaje de nariz.
- Rotura del parabrisas izquierdo.
- Deformación del fuselaje en la sección frontal.
- Deformación de las palas de la hélice.
- Rotura de la argolla del soporte del arnés de seguridad del asiento # 6.
- Rotura y deformación del riel del asiento # 6.
- Torcedura del asiento # 6.
- Deformación del fuselaje en la parte superior, a la altura de la cabina de mando (cockpit).

Rotura del parabrisas izquierdo.

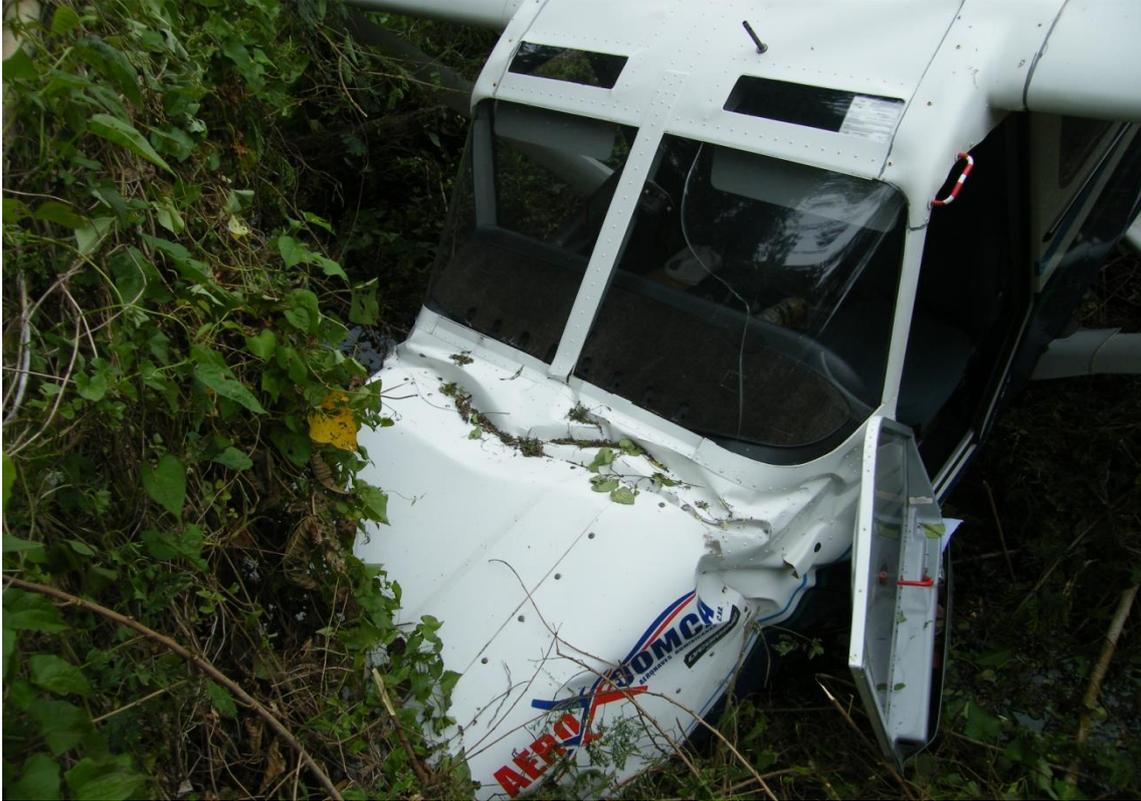
Nótese la deformación del fuselaje en el área del motor.

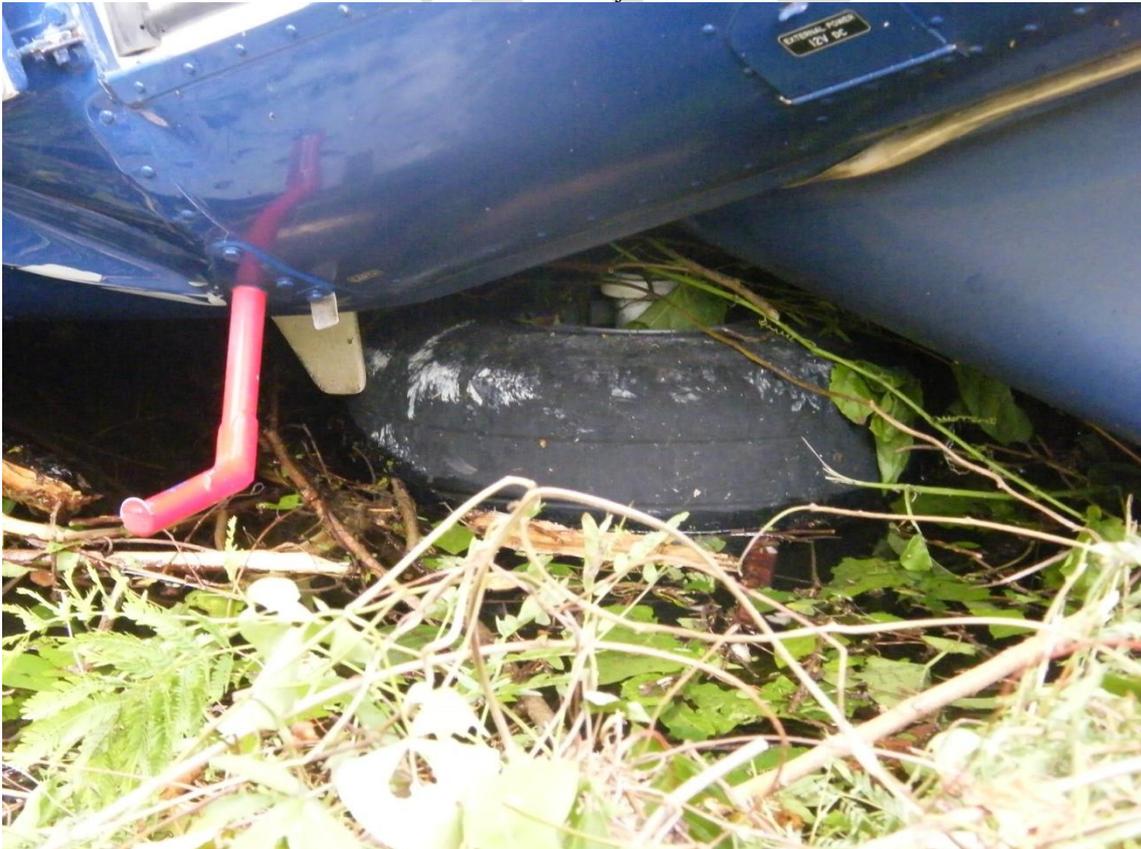
Rueda del tren de aterrizaje de nariz roto, quedó debajo del fuselaje.

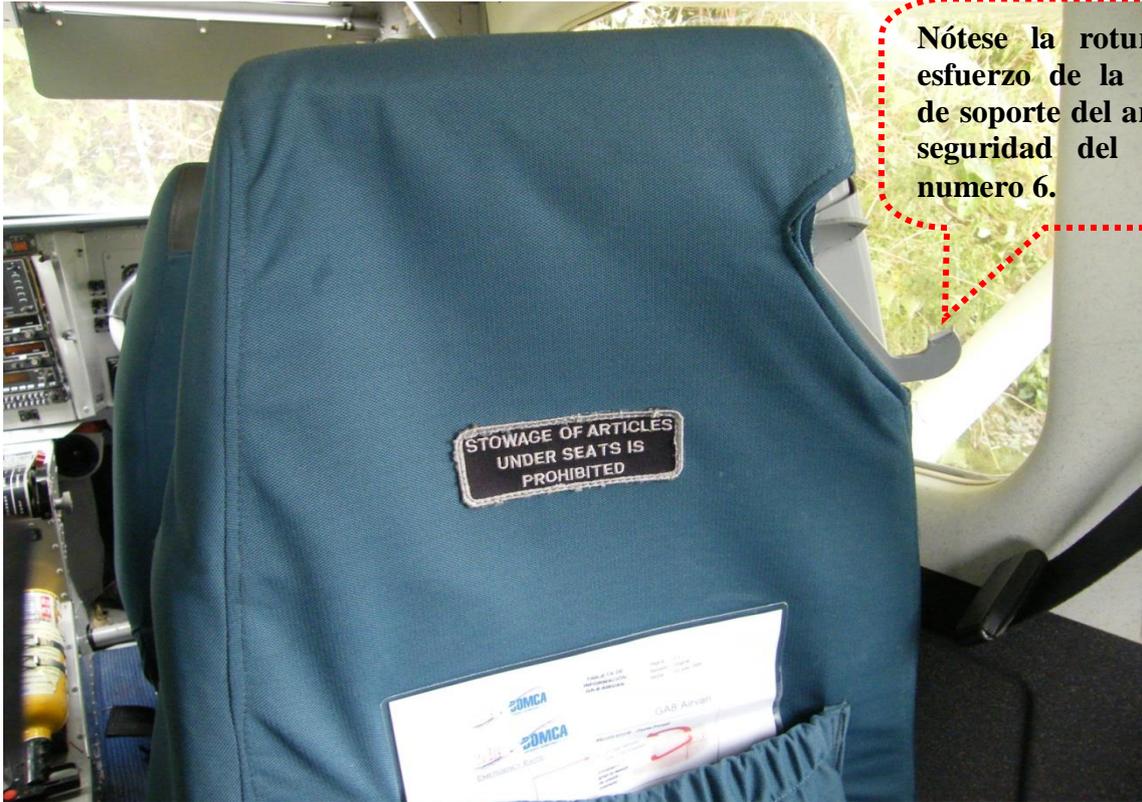
El sistema de arnés presentó deficiencias en su funcionamiento, el correspondiente al asiento numero 6, sufrió el desprendimiento de la argolla de soporte.

También este asiento sufrió deformación en su estructura y en los rieles que lo asegura al piso del avión, ésta deficiencia provocó lesiones graves al ocupante del mismo.

**Nótese la rotura por esfuerzo de la argolla de soporte del arnés de seguridad del asiento numero 6.**

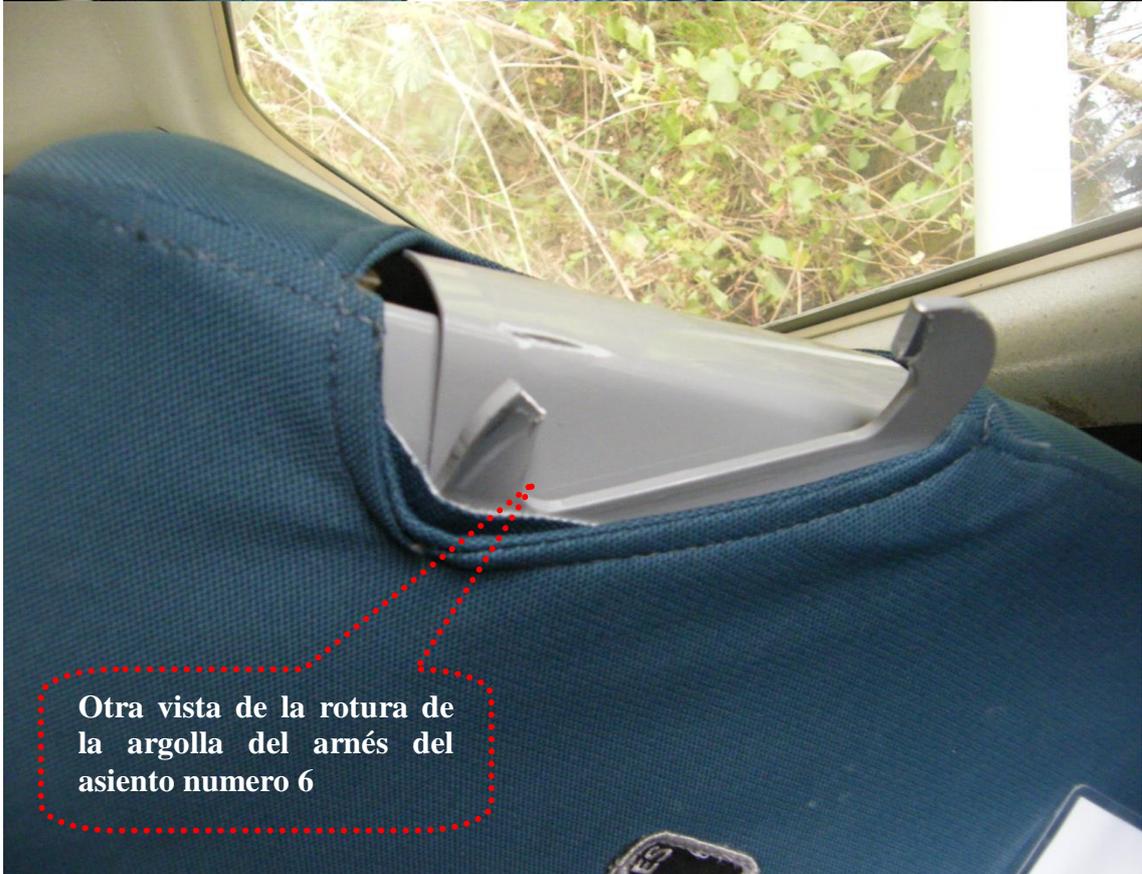
**Otra vista de la rotura de la argolla del arnés del asiento numero 6**

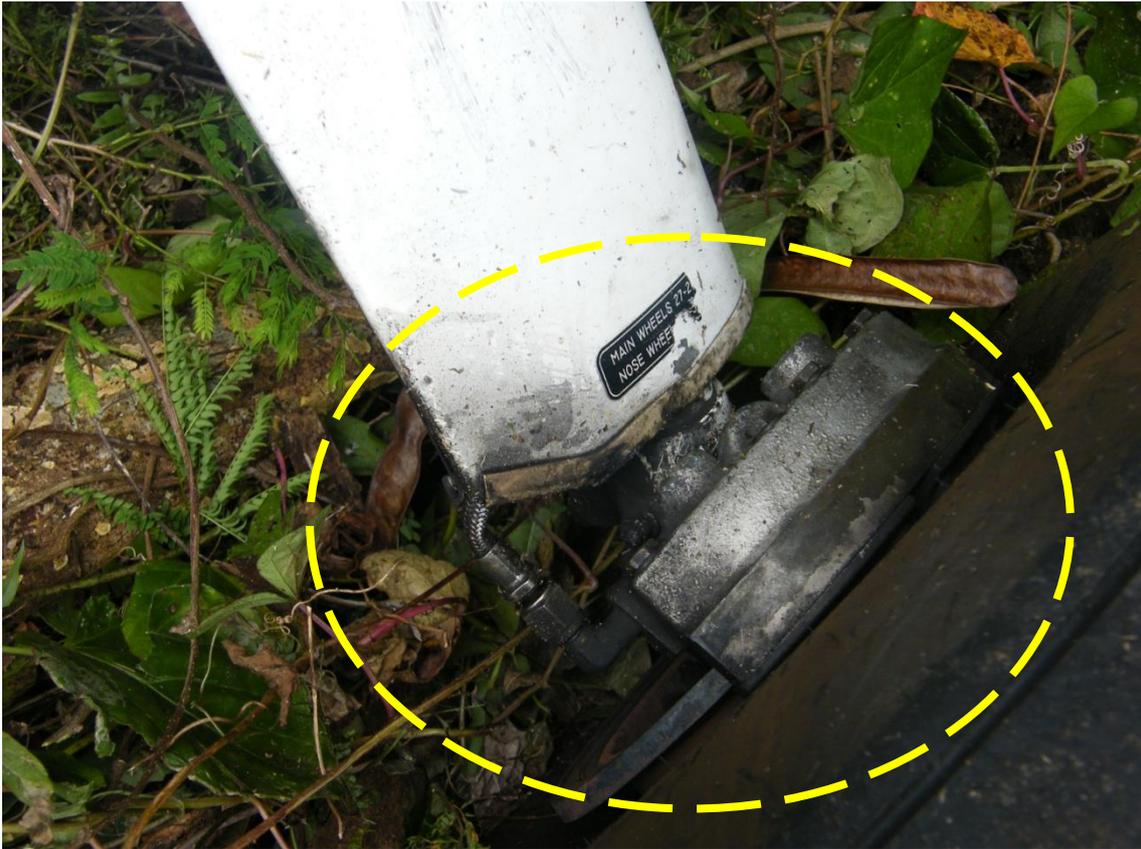
También se verificó la condición de las tuberías del fluido hidráulico de los mismos, los cuales mantenían una buena condición, sin observarse derrames del fluido hidráulico.

Conexión de la tubería del fluido hidráulico de los frenos lado izquierdo, nótese que no hay ninguna fuga de líquido de frenos.

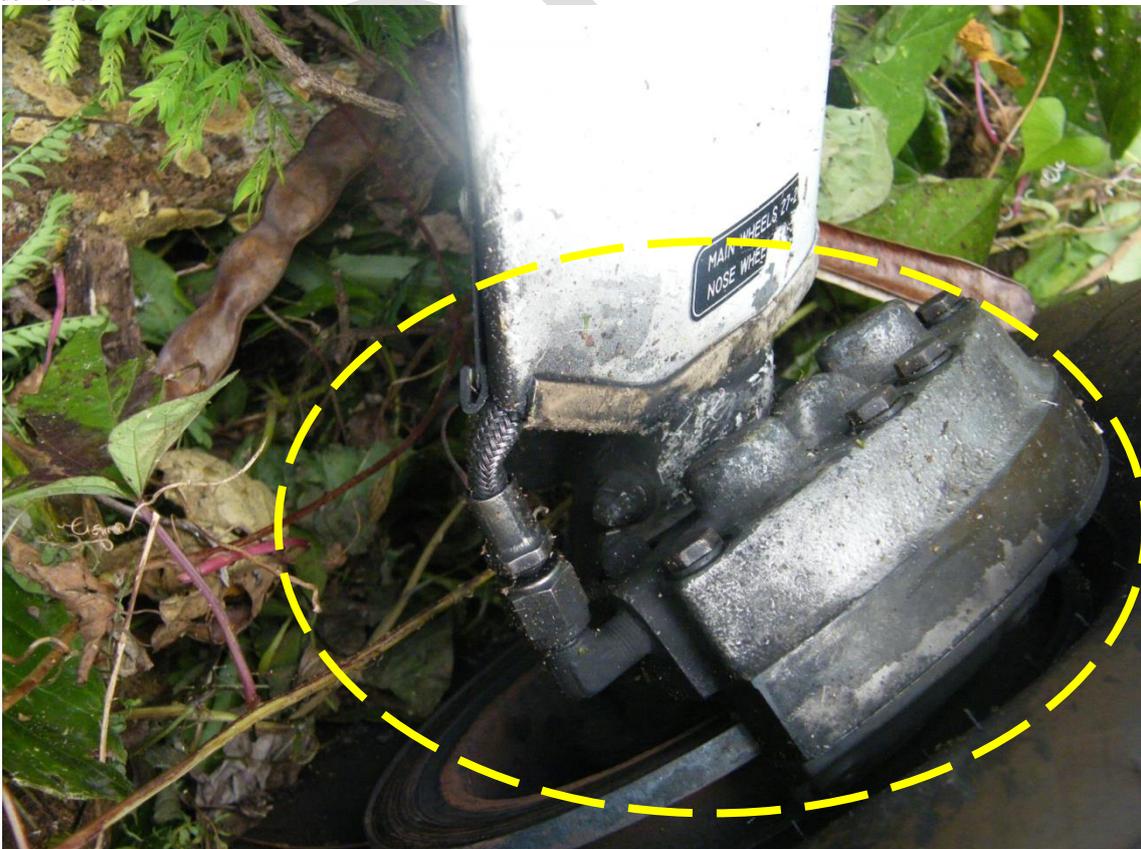
Otra vista del sistema de frenos del lado izquierdo, sin ninguna fuga.

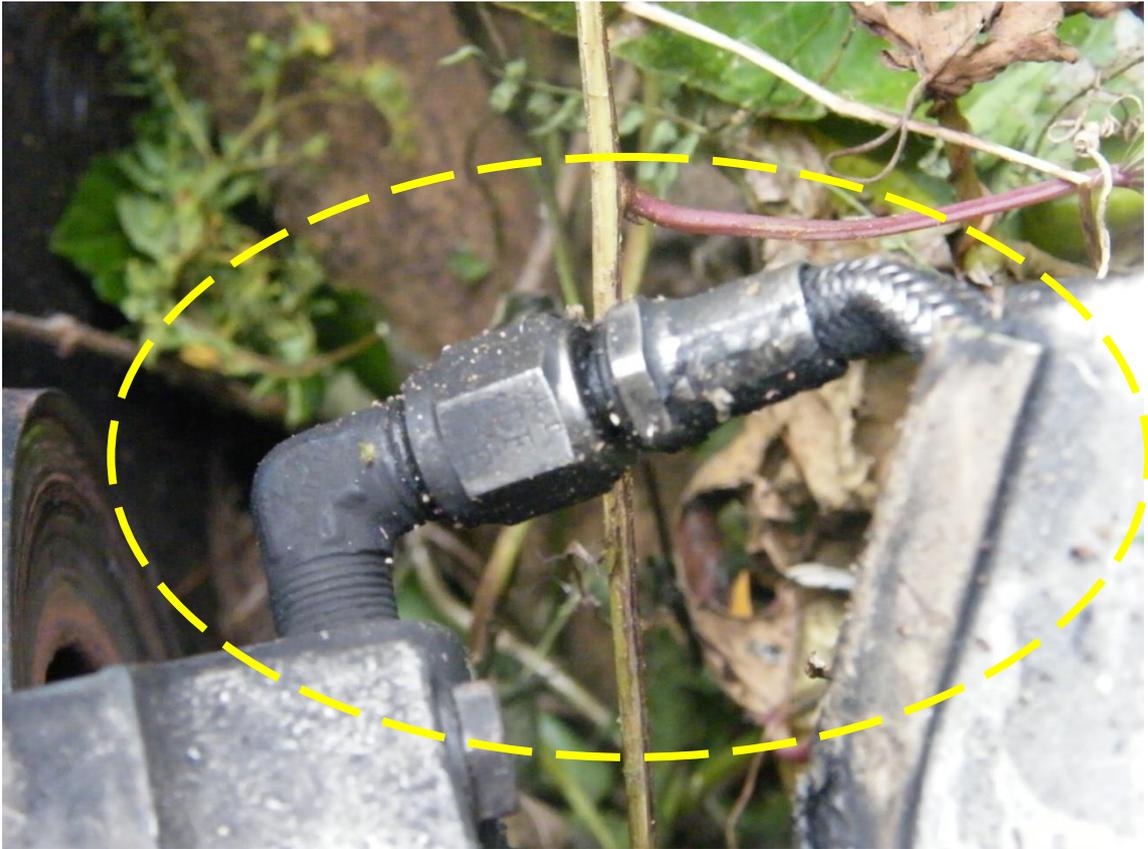
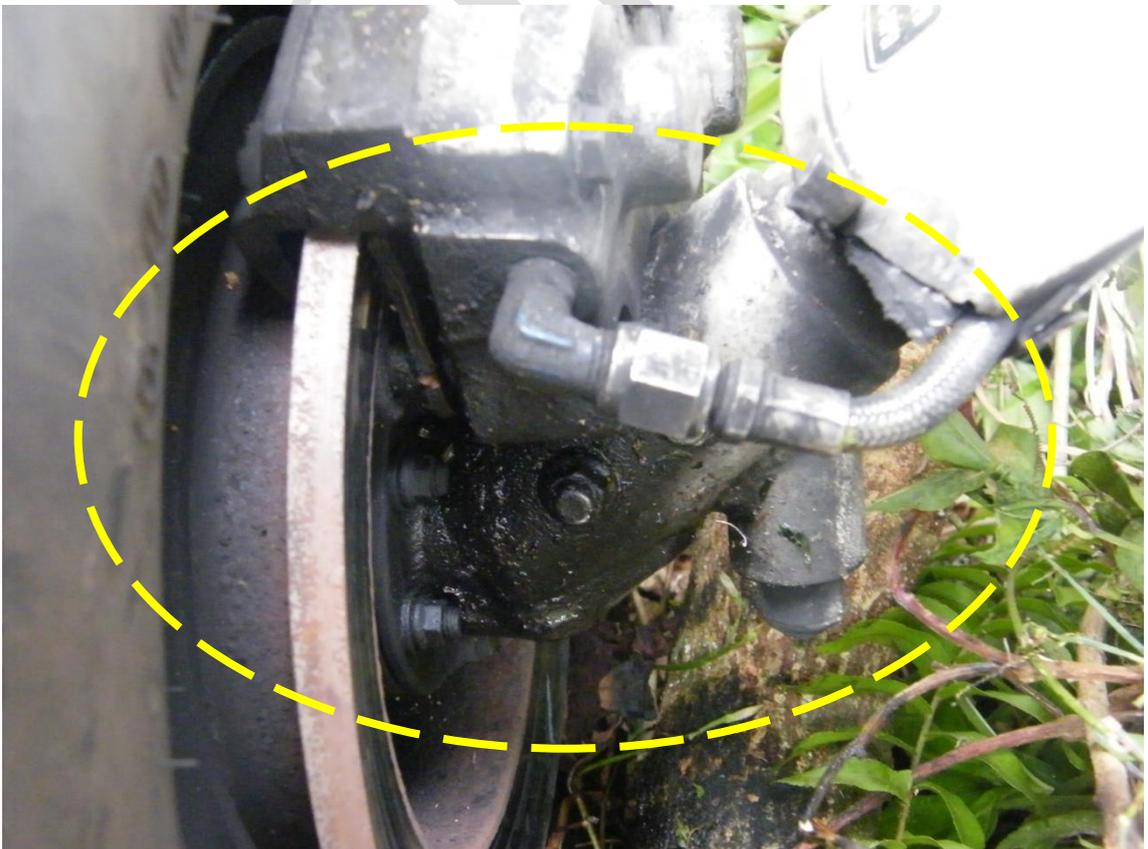
Nótese la conexión de la tubería del fluido hidráulico del freno derecho, sin derrame.
