**INFORME FINAL
HI 865 Robinson 44,
Cevicos, Sánchez Ramírez,
República Dominicana.**

28 de Marzo 2013

SINOPSIS

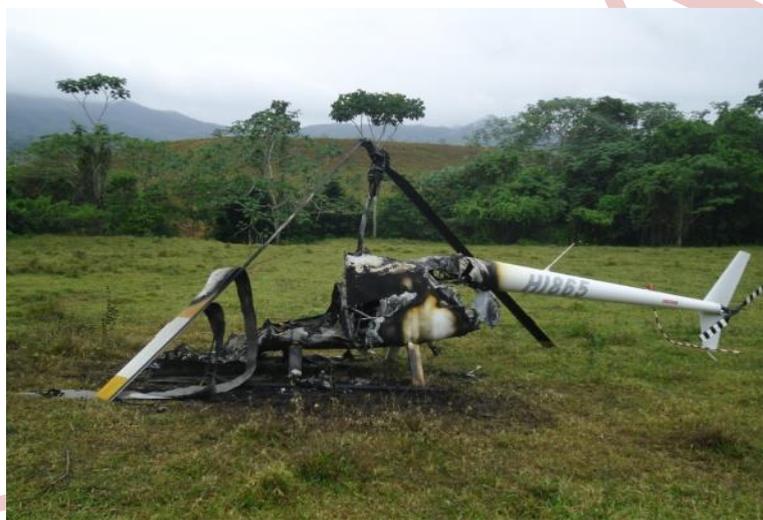
La aeronave no sufrió desprendimientos estructurales ni de sus planos aerodinámicos, en el evento, pero producto del incendio que se propagó después del aterrizaje la aeronave se quemó casi en su totalidad.

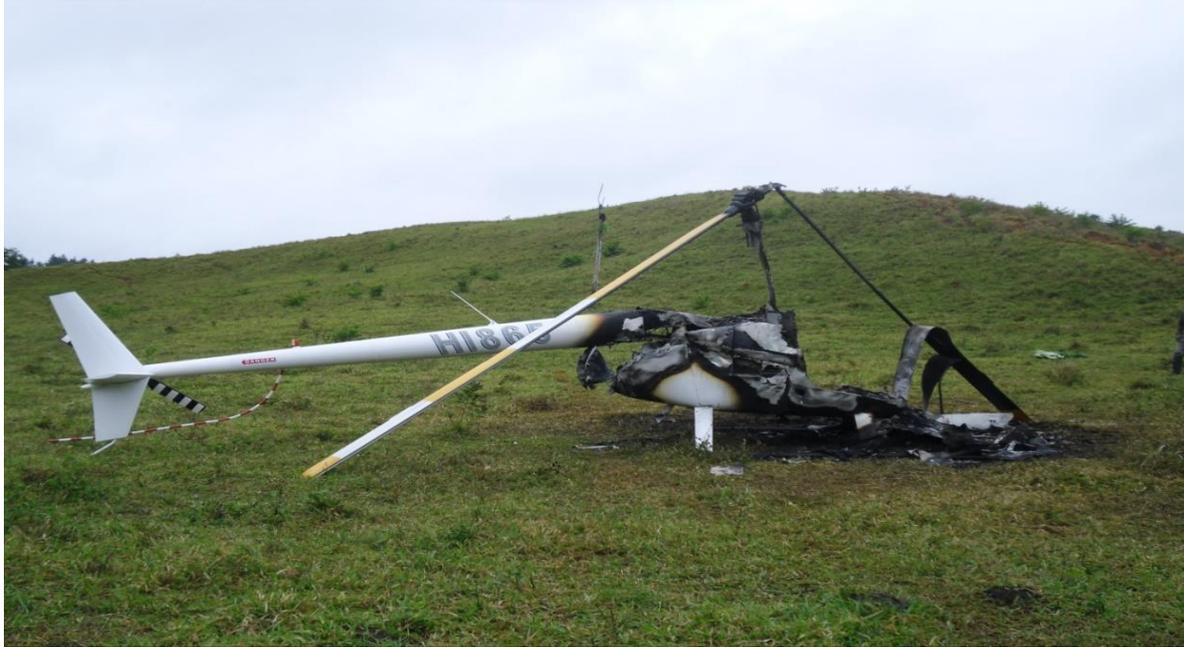
Estado en que quedó la aeronave destruida por el incendio.

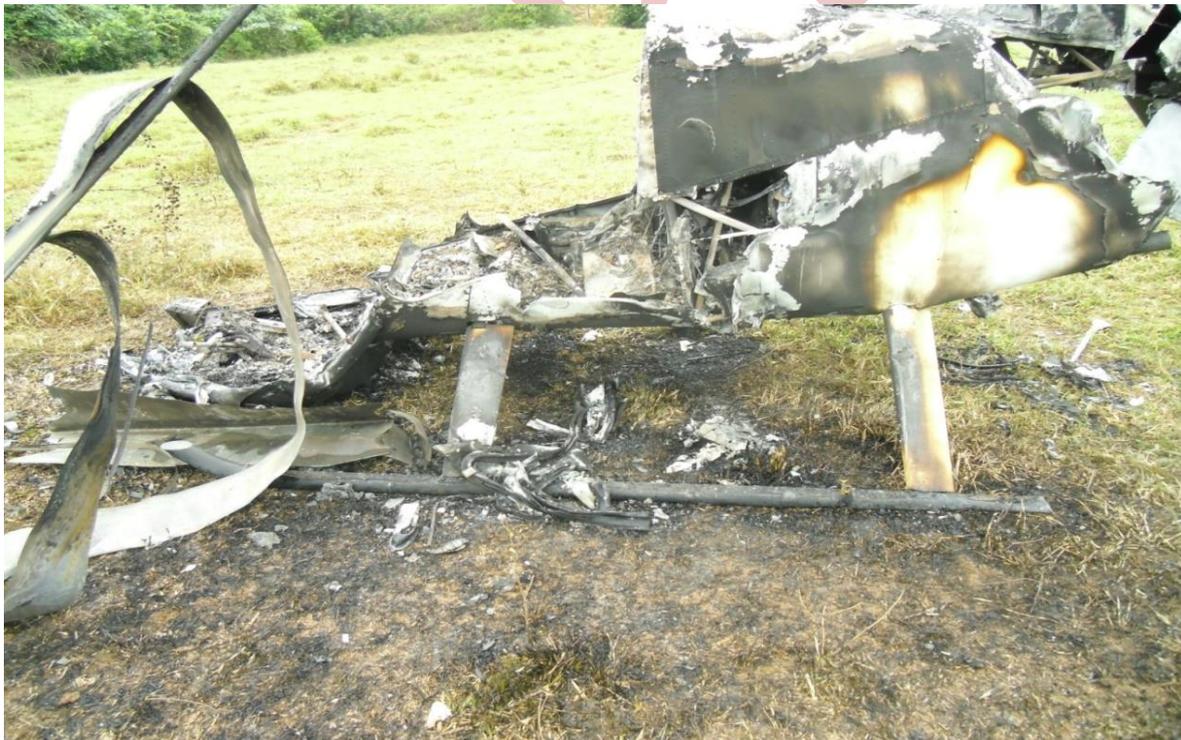
Ilustración 1 Lado izquierdo de la aeronave.

Estado en que quedó la aeronave destruida por el incendio.

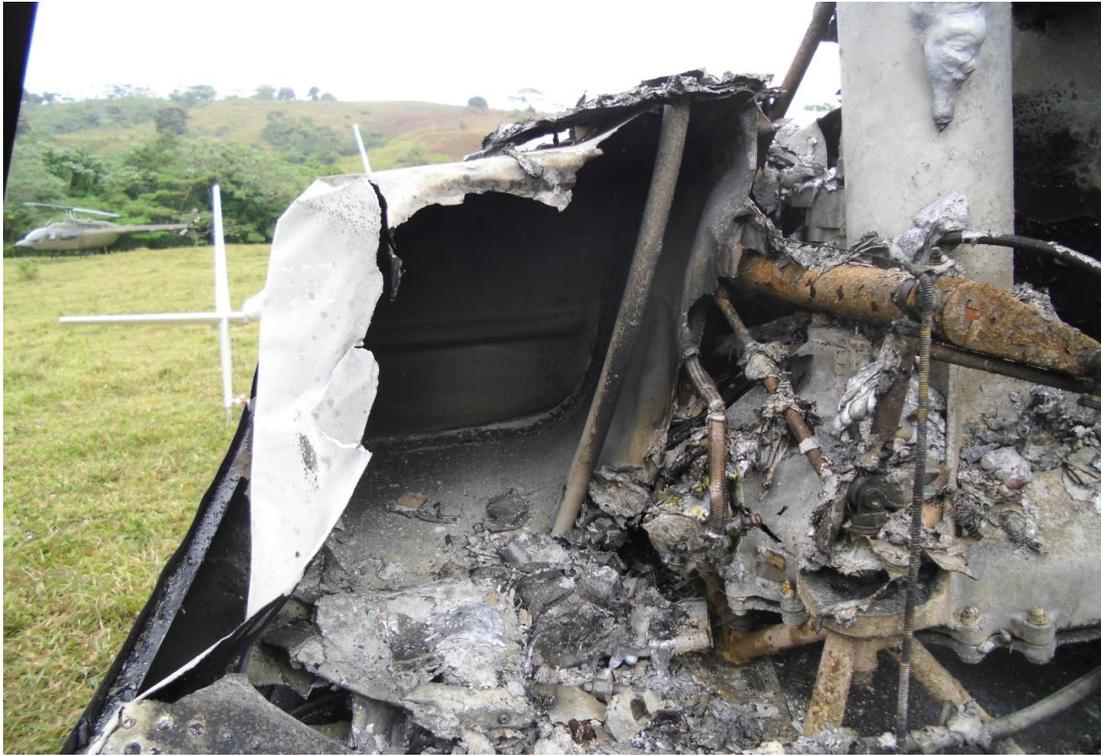
Parte superior del lado izquierdo de la aeronave.

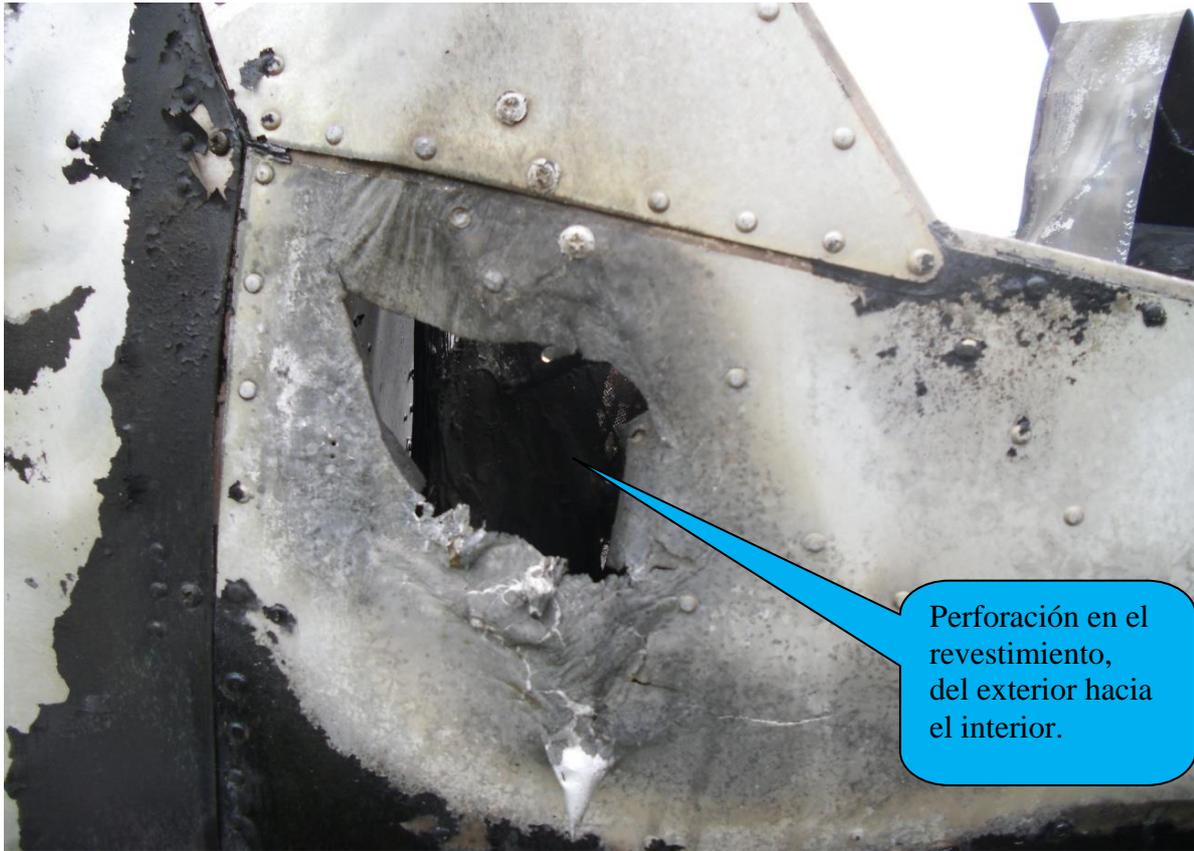
Lado izquierdo de la aeronave.

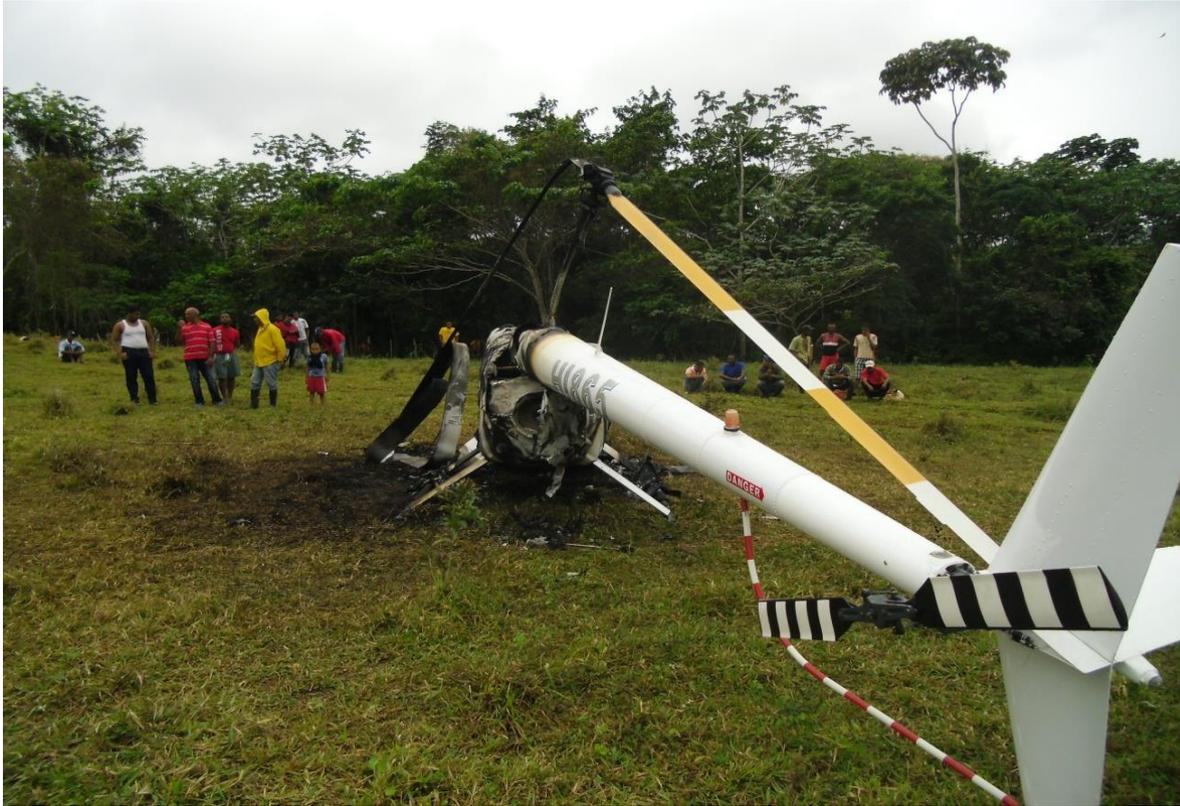
Parte posterior del helicóptero, no fue afectado por el fuego.

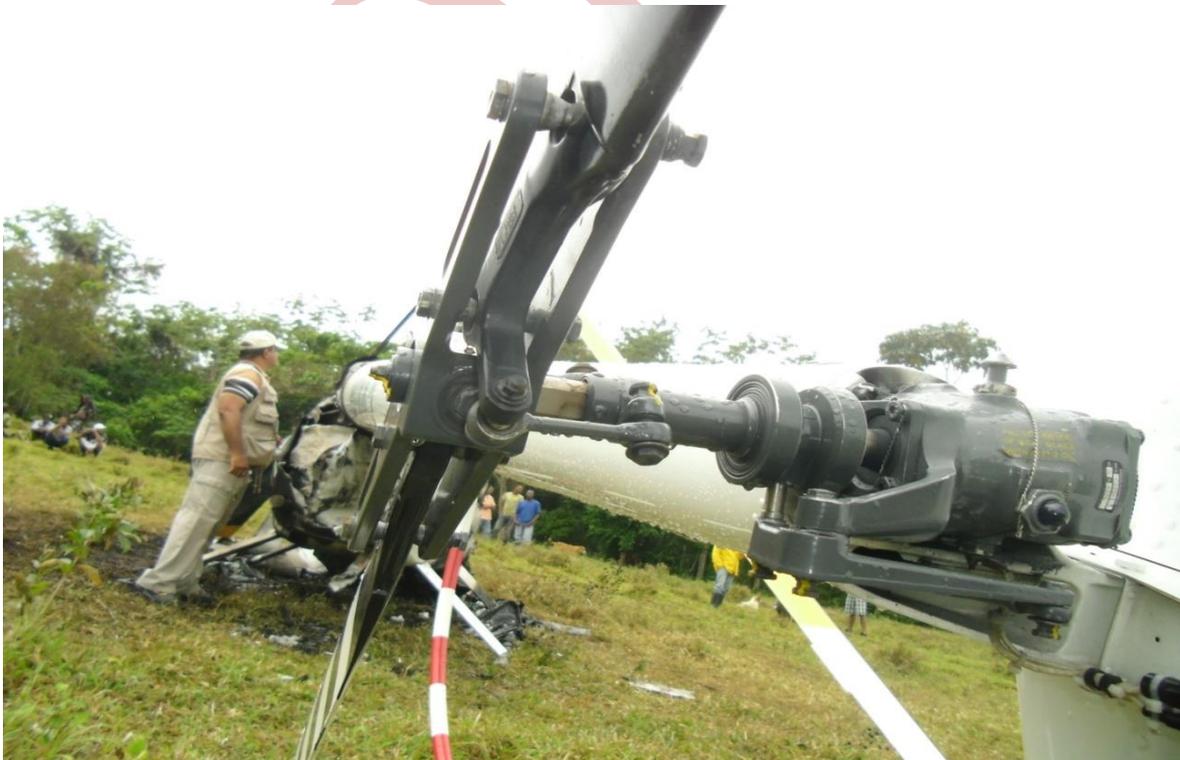
El sistema anti-torque del helicóptero al igual que la guarda de protección del mismo no presentaron ningún daño

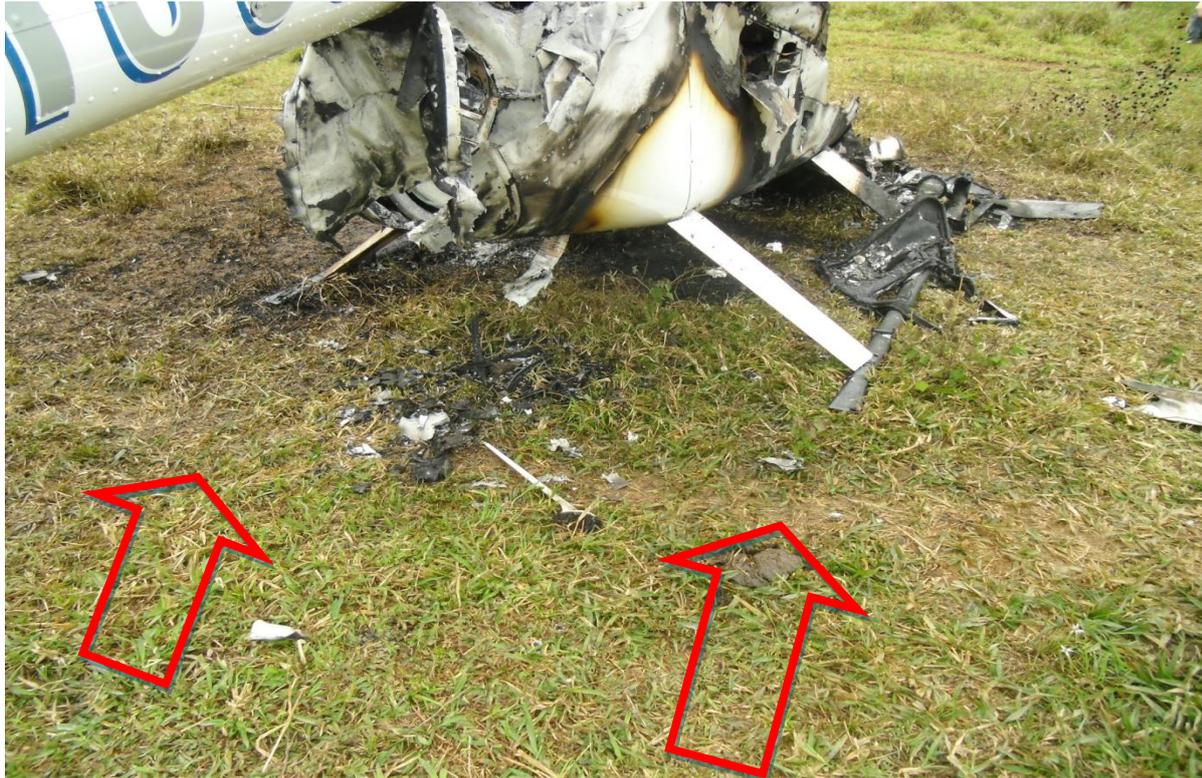
Pudimos observar en el lugar del evento que el aterrizaje fue realizado de forma controlada, ya que no se observaron marcas en el terreno que indicaran deslizamientos de los esquíes del helicóptero propios de cuando se realiza un aterrizaje mediante una autorrotación.

- El helicóptero fue aterrizado 180 grados opuesto a la trayectoria del vuelo, con viento de cola.
- No se observaron rastros en el lugar del aterrizaje que evidenciara que la aeronave fuera aterrizada mediante una autorrotación.
- Las partes de la aeronave derretidas por el fuego muestran que el incendio se desarrolló cuando la aeronave se encontraba en tierra.

Nótese el área en el pasto, no se observan marcas de rastros de que se haya realizado un recorrido de los patines del helicóptero que evidencien que se haya realizado un aterrizaje mediante una autorrotación

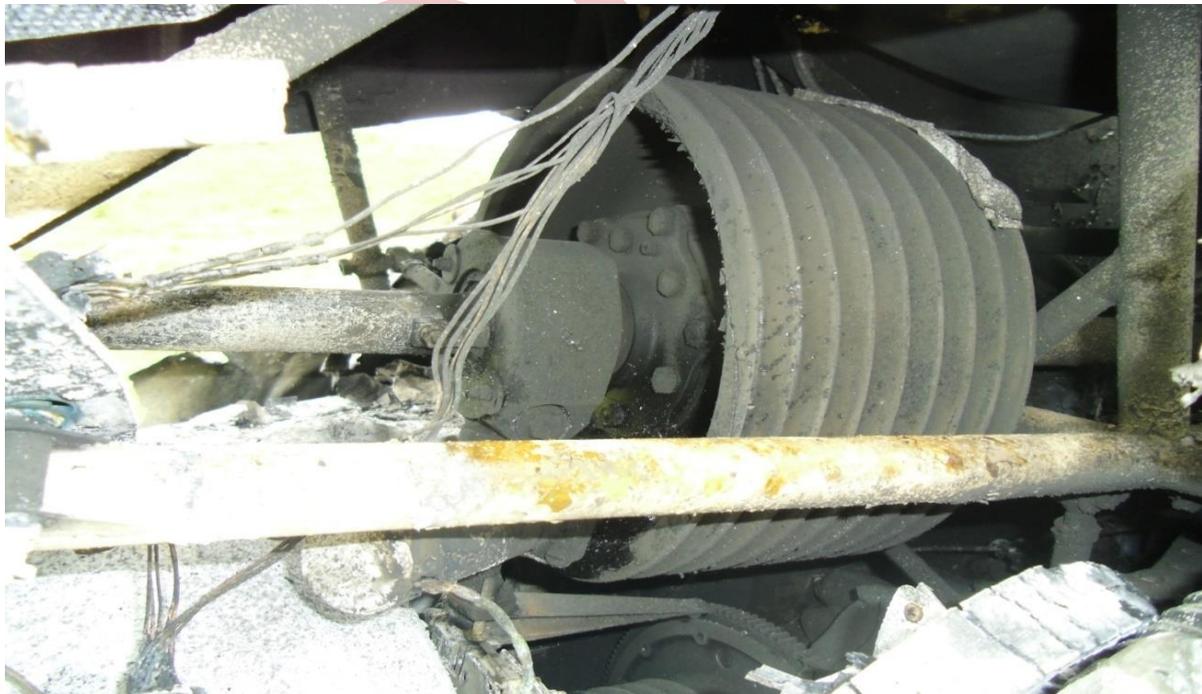
El sistema de embrague (Clutch), del helicóptero, sufrió la calcinación de las correas que le transmiten movimiento desde el motor.
