ONDERZOEKRAAD
VOOR VEILIGHEID

Neergestort in circuit

Den Haag, februari 2014

Nummer voorval:	2013046
Classificatie:	Ongeval
Datum, tijd ¹ voorval:	14 april 2013, 14.45 uur
Plaats voorval:	Zweefvliegbaan, Eindhoven Airport
Registratie luchtvaartuig:	PH-1493
Type luchtvaartuig:	Schleicher ASW 27-18 E ²
Soort luchtvaartuig:	Motorzweefvliegtuig
Soort vlucht:	Lokale vlucht
Fase van de vlucht:	Nadering
Schade aan luchtvaartuig:	Zwaar beschadigd
Aantal bemanningsleden:	Een
Aantal passagiers:	Geen
Persoonlijk letsel:	Enkelblessure en scheur in een lendenwervel
Overige schade:	Geen
Lichtcondities:	Daglicht

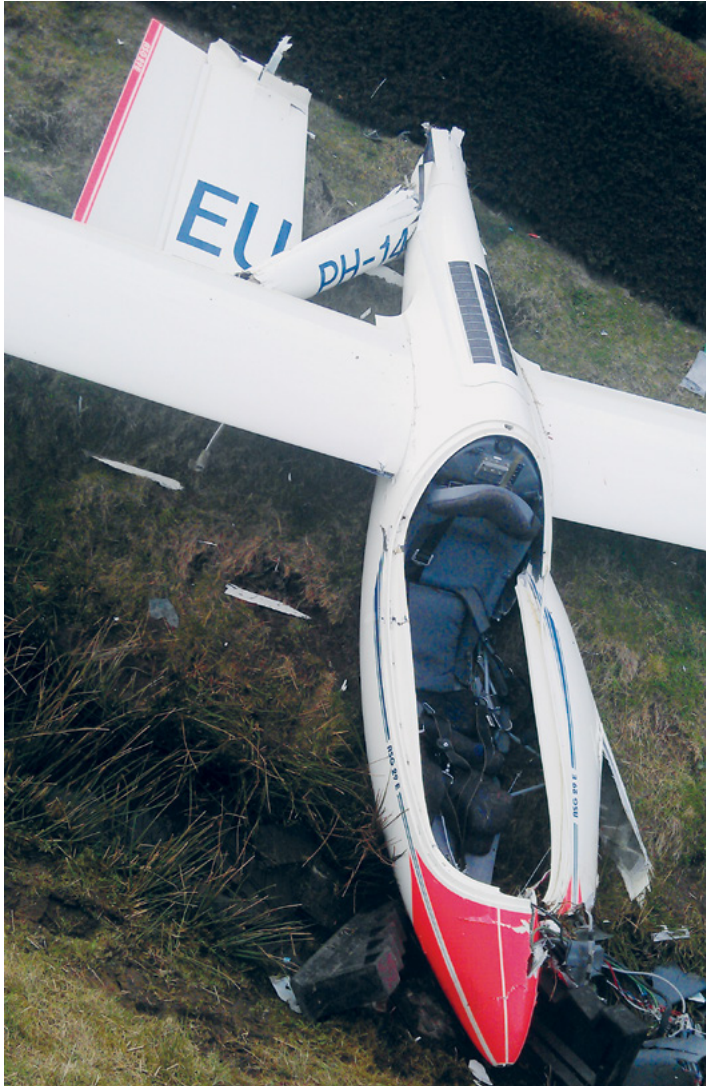
De romp brak op twee plaatsen en de staart brak af. De bestuurder liep een scheur op in een lendenwervel en blesseerde een enkel.

Figuur 1: De PH-1493 na het ongeval. (Bron: M. van den Putte)

Na het herstel uit de vrille bevond het zweefvliegtuig zich op lage hoogte. De bestuurder vloog vervolgens een gebrekkig circuit, dat er toe leidde dat het toestel de laatste bocht naar het eindnaderingsbeen op zeer lage hoogte uitvoerde. Hierbij raakte de linker-vleugel de grond en verongelukte het zweefvliegtuig.

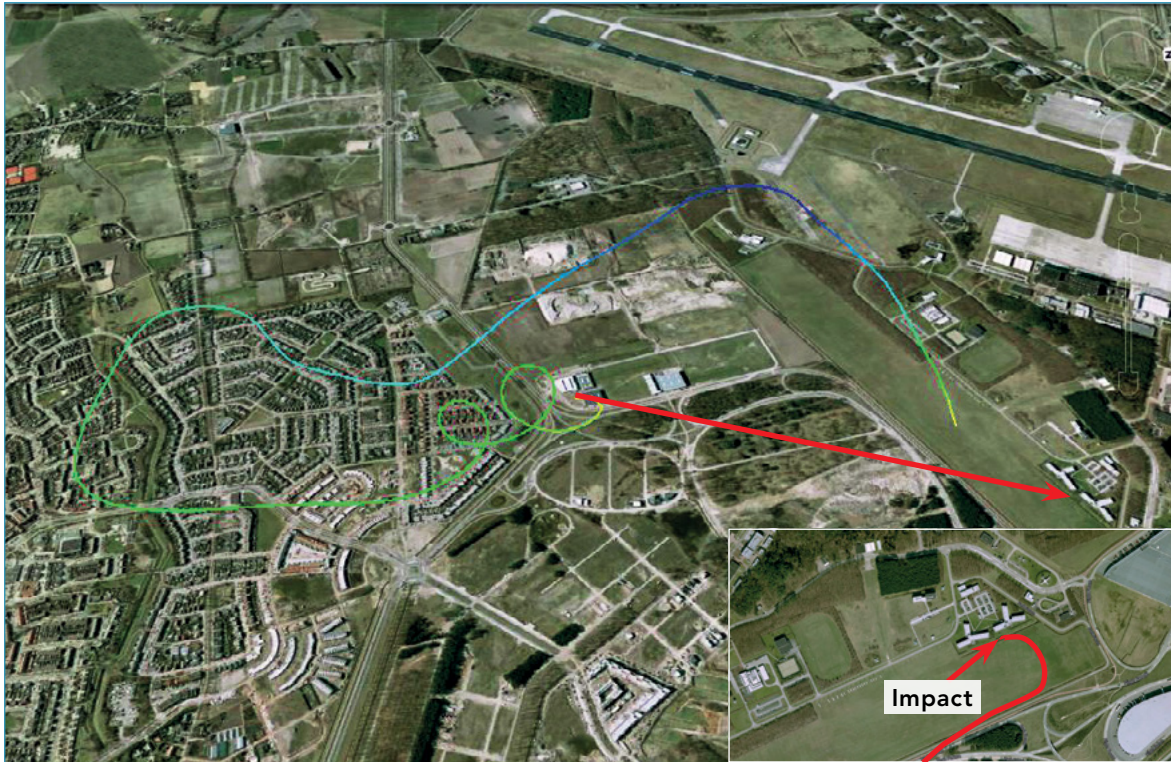
Hij voelde toen vreemde reacties op de stuurorganen en bemerkte dat het zweefvliegtuig zich in een tolvlucht bevond. De bestuurder verklaarde dat hij alle stuurorganen in de neutrale positie bracht, terwijl de neus van het zweefvliegtuig recht naar beneden ging, waarna het toestel zich corrigeerde. Nadat de tolvlucht was beëindigd, werd het zicht op het vliegveld voor de bestuurder belemmerd door bomen. De bestuurder vloog vervolgens direct naar de zweefvliegbaan en kwam daar halverwege het veld op lage hoogte aan. Hij nam de beslissing om niet tegen de in gebruik zijnde baanrichting in te landen en maakte een 90 graden bocht naar het oosten en vloog vervolgens op lage hoogte op het rugwindbeen dicht langs de in gebruik zijnde landingsbaan. De bestuurder verklaarde dat hij ter hoogte van de startbus een linkerbocht inzette naar het basisbeen en toen constateerde dat hij het wiel nog niet naar beneden had geselecteerd. Vervolgens selecteerde hij dit naar beneden. Een getuige, die zich op de grasbaan bevond, verklaarde dat een steile bocht moest worden ingezet om niet buiten de grasbaan te landen. De bestuurder draaide op lage hoogte steil in naar het eindnaderingsbeen om te gaan landen. De getuige verklaarde dat de bocht op het laatst nog steiler werd gemaakt waarbij de hoogte van het zweefvliegtuig inmiddels te laag was geworden voor een dergelijke manoeuvre. Het zweefvliegtuig raakte met de linker vleugel het gras. Vervolgens raakte de neus de grond, waarbij het toestel door de nog resterende snelheid en de ingezette grondzwaai achterwaarts gleed en in de daar aanwezige sloot tot stilstand kwam. Het vluchtverloop is afgebeeld in bijlage A.

Figuur 2: Het vluchtverloop. (Bron: Google Earth)

In bovenstaande figuur is het vluchtverloop afgebeeld, zoals dat is verkregen uit de data afkomstig uit het GPS-navigatiesysteem LX-8000 aan boord van de PH-1493. De data van het laatste deel van de vlucht, dat in de figuur is weergegeven met een grote pijl, was niet beschikbaar. Dit deel van de vlucht, dat rechtsonder in de figuur is afgebeeld, is gebaseerd op wat een getuige heeft gezien.
