INFORME FINAL
N305SJ, Sirkosky S-76B,
Constanza, Provincia La Vega,
República Dominicana.

27 de abril 2013

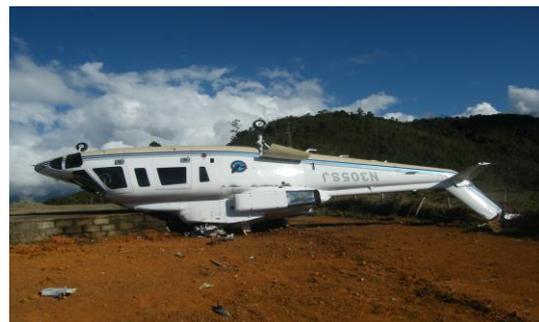
La aeronave producto del impacto quedó completamente invertida, al lado norte del helipuerto sufriendo rotura y desprendimiento del rotor principal y del rotor de cola además de graves daños en todo el fuselaje. (Ver anexo 3).

Vista del helicóptero después del accidente.

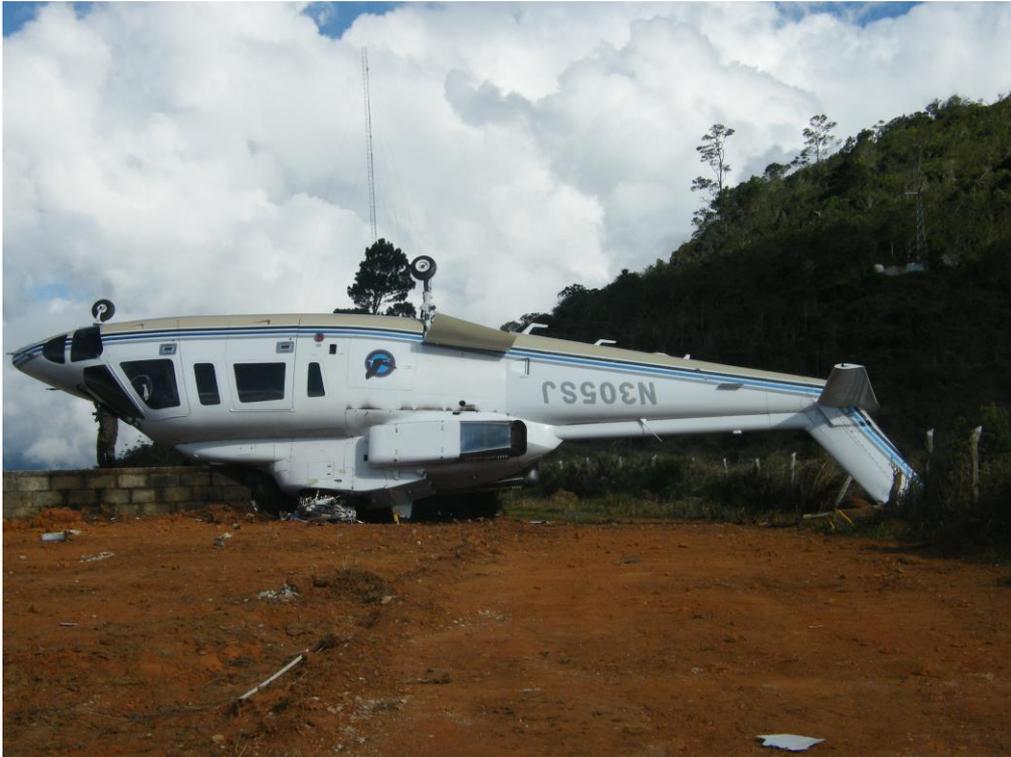
**Perspectiva de cómo quedo la aeronave después del accidente.
Nótese las aspas destruidas en su totalidad.**

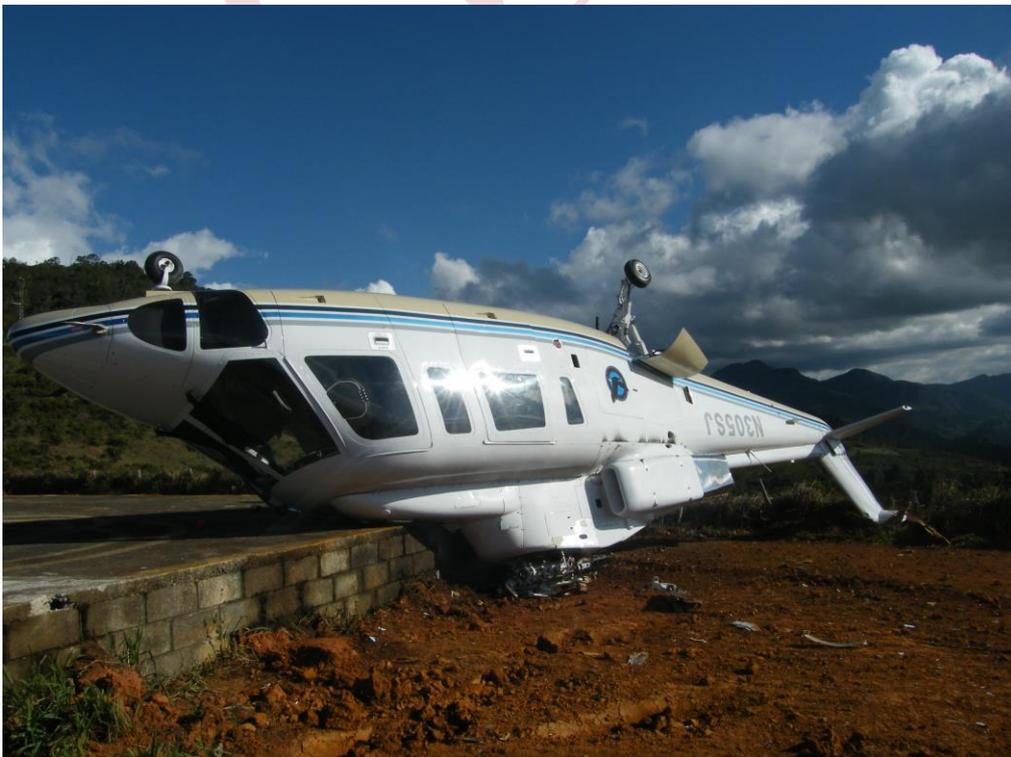
Otro ángulo de la posición que quedo la aeronave.

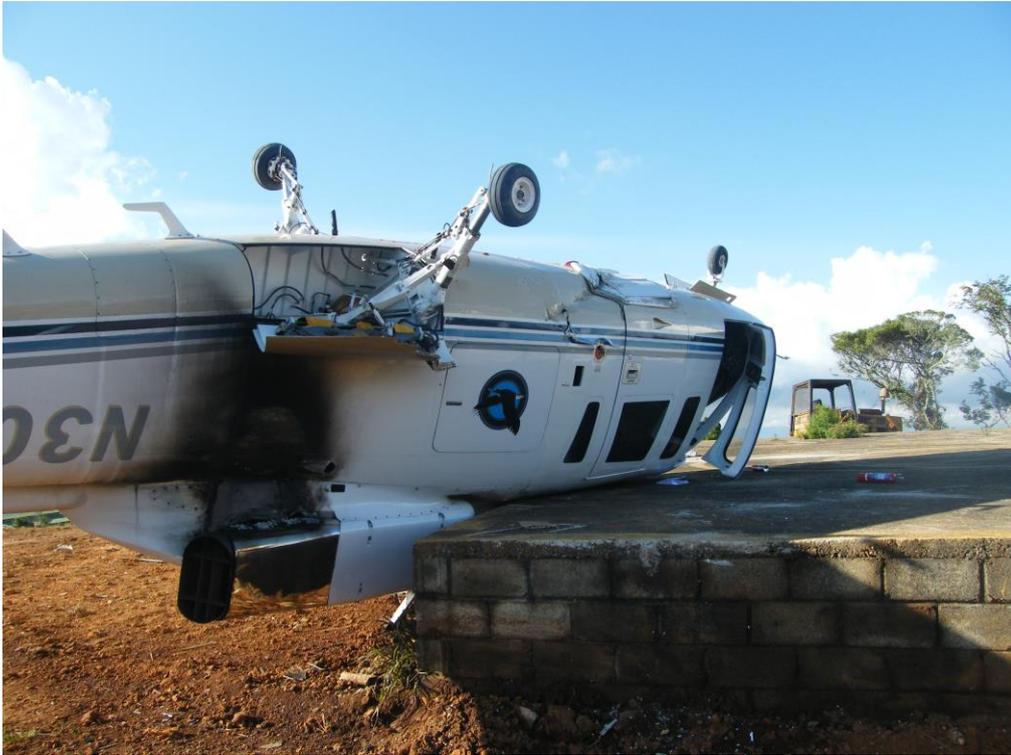
Después del accidente, se produjo un conato de incendio en la turbina #1, que fue sofocado utilizando el extintor de incendio de la aeronave accidentada.

Vista otro ángulo de cómo quedó la aeronave nótese el conato de incendio del motor #1.

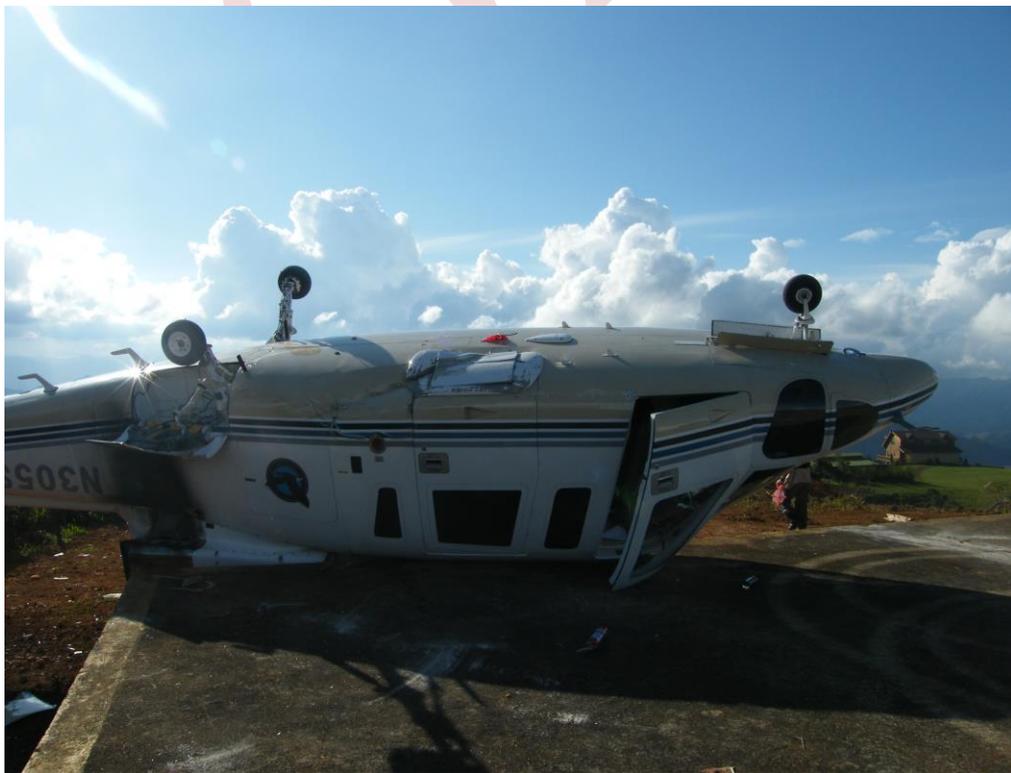
Otro ángulo lateral de la aeronave accidentada.

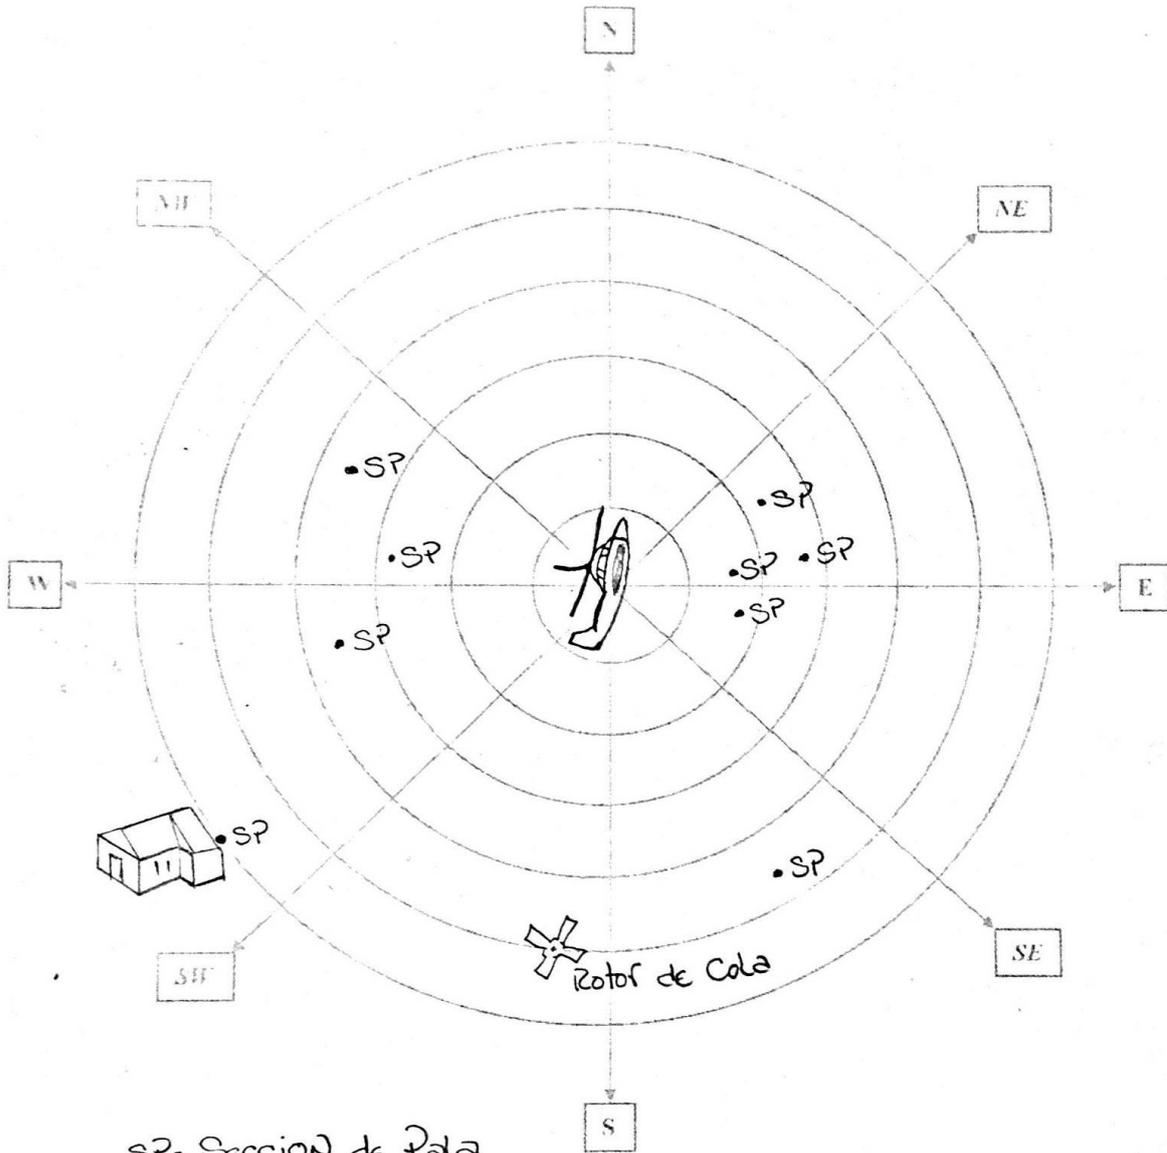
DIAGRAMA PARA CROQUIS DE ACCIDENTES E INCIDENTES GRAVES DE AVIACIÓN CIVIL

SP = Sección de Pala

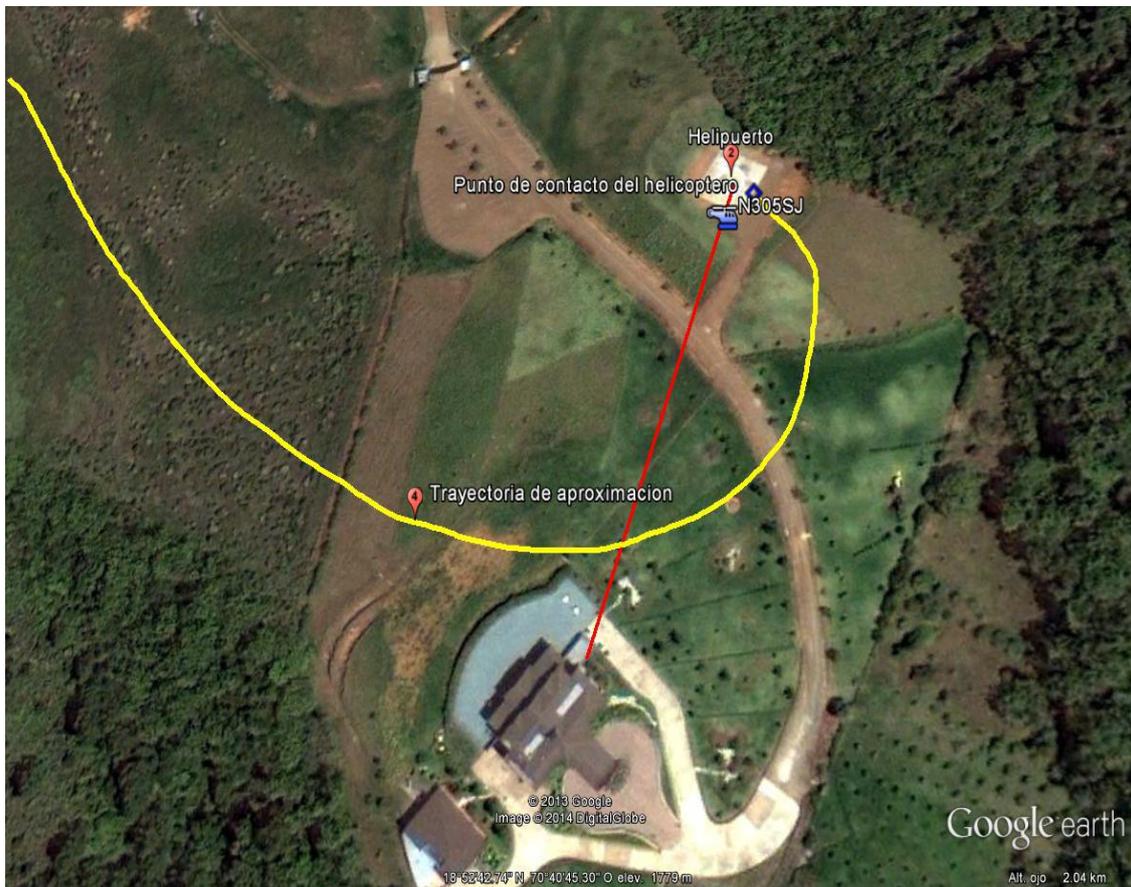
Por el contrario el piloto realizó una aproximación directa, apuntando el aérea del helipuerto, con un giro brusco y un descenso pronunciado, perdiendo sustentación, necesitando más potencia para llegar hasta la zona de aterrizaje, ocasionando una condición de “Hundimiento con potencia”, esta condición de vuelo se produce cuando el helicóptero se introduce en su propio flujo de aire descendente, por lo que la aeronave empieza a volar dentro de una recirculación del flujo de aire en forma de anillos de vórtices. El aire recirculante es movido por su propio rotor disminuyendo así en forma drástica gran parte de la fuerza de elevación causando una pérdida catastrófica de altitud.

Vista cercana del área del accidente.

- 2.- Helipuerto Rancho Guaraguao
- 4.- Trayectoria de aproximación, Nótese el giro cerrado para aterrizar en el helipuerto.
Punto de impacto
Lugar donde quedo el helicóptero.
