**INFORME FINAL
HI 912 CESSNA A188B,
La Cangrejera, Dajabón,
República Dominicana.**

22052013

El presente informe es un documento técnico que refleja el punto de vista de la Comisión Investigadora de Accidentes de Aviación (CIAA) de la República Dominicana en relación con las circunstancias del evento objeto de esta investigación, con sus causas probables.

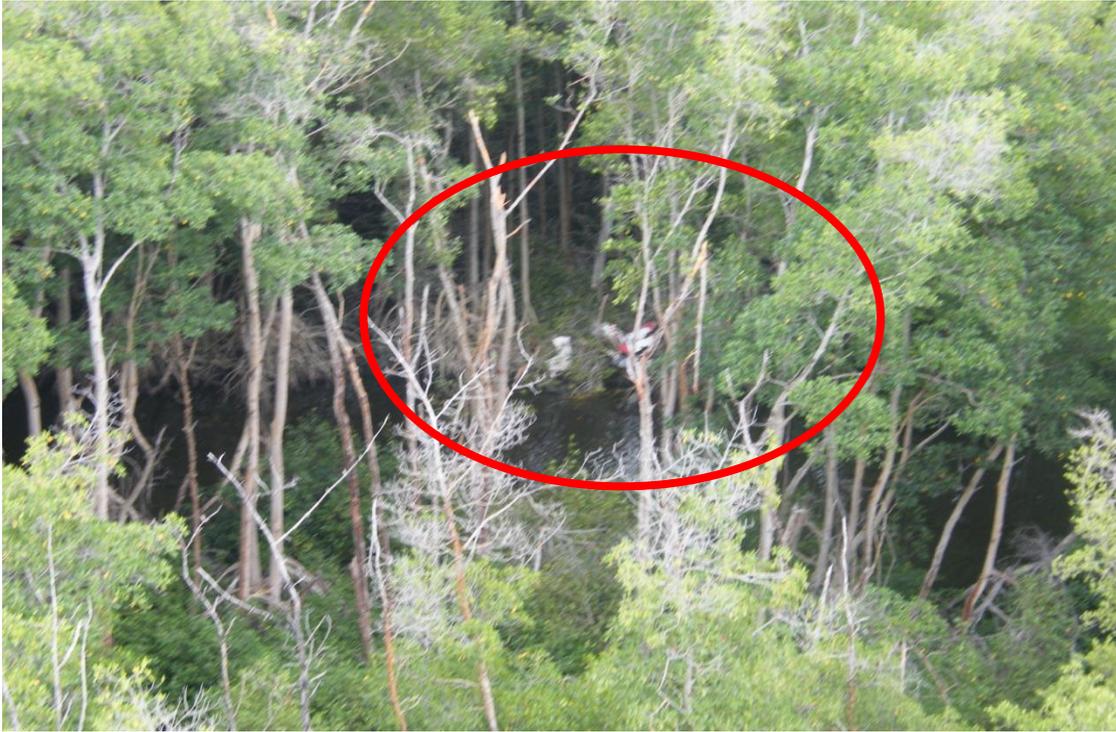
Lugar del Accidente, Nótese los restos de la aeronave suspendidos en los matorrales.

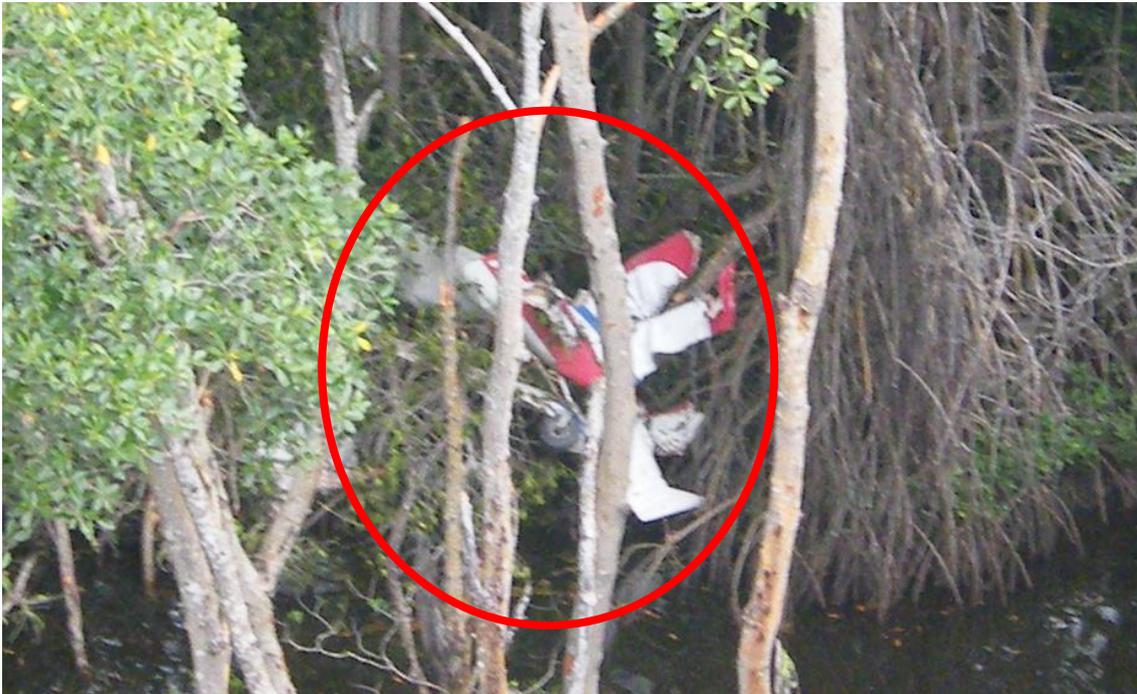
La aeronave como resultado del impacto con los arboles del manglar sufrió daños sustanciales.

- Desprendimiento del tren de aterrizaje de nariz.
- Rotura del tren de aterrizaje principal.
- Desprendimiento de ambas alas.
- Desprendimiento de la bancada del motor.
- Dobladura de ambas palas de la hélice.

Restos de la aeronave en el lugar del accidente.

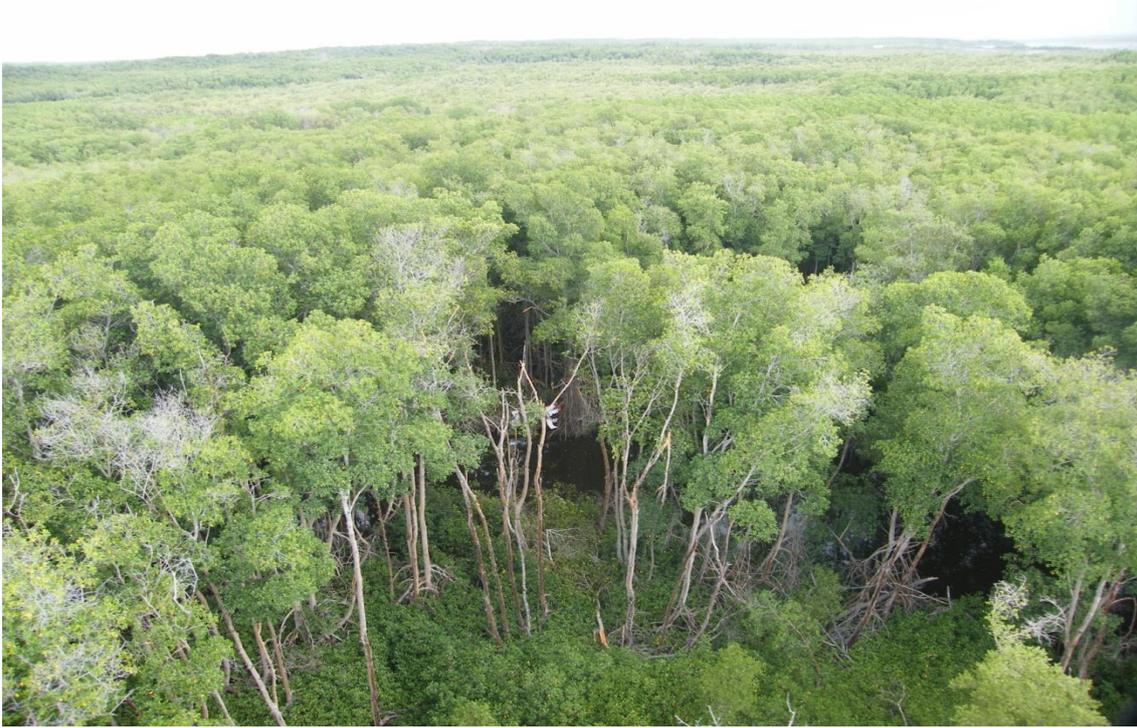
Lugar del Accidente, Nótese los restos de la aeronave suspendidos en los matorrales.

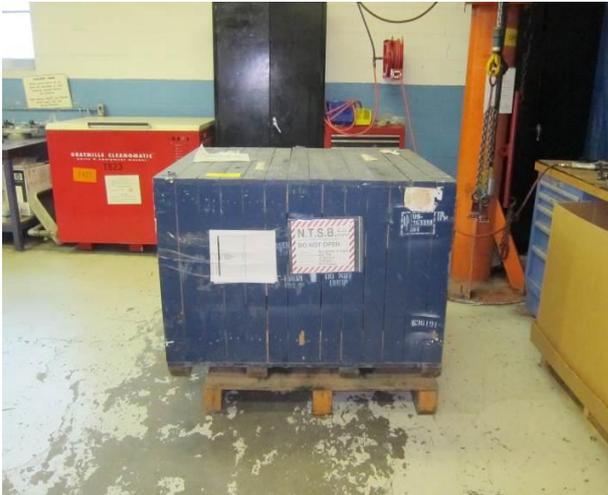
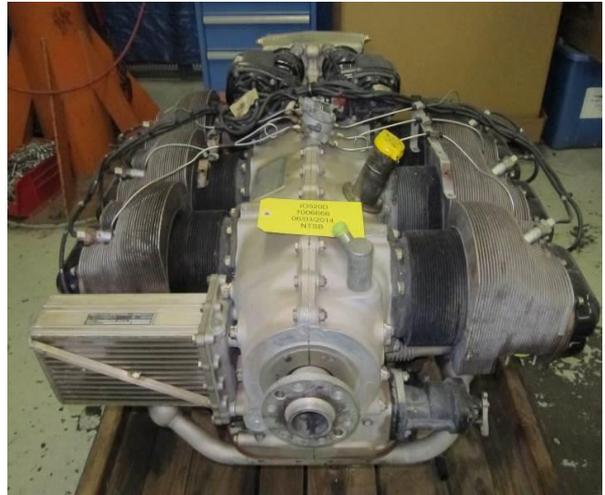
The engine was crated and placarded with NTSB signs. The engine was secured to the crate mounts and the oil gage outer housing was removed from the engine and was placed in the bottom of the crate. The inner gage housing was taped over. The #5 rocker cover was punctured from the outside. The #3 intake tube was punctured from the outside. The right intake elbow was dented and punctured from the outside. The oil sump quick drain was separated (it was covered with silicone). The fuel manifold valve sustained deformation damage to its mount, but the fuel injector lines remained intact and attached to the manifold valve. The magnetos, ignition harness, and sparkplugs were intact and attached. Examination of the engine mounts revealed that the left side mounts underwent a previous weld repair. All of the original torque putty on the cylinder nuts was missing. None of the fuel lines or fittings were capped.

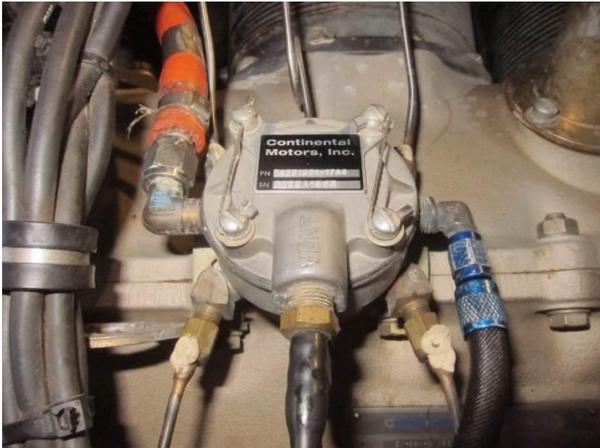
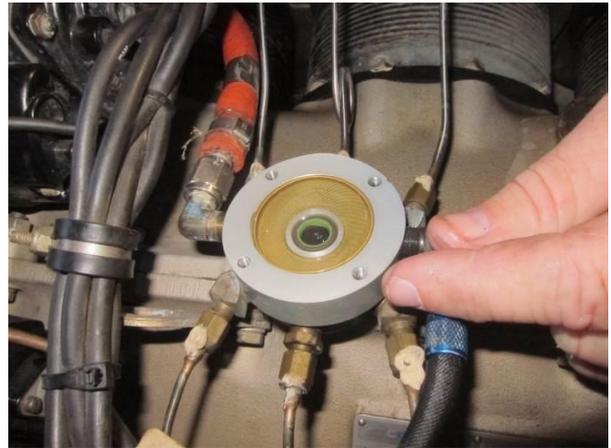
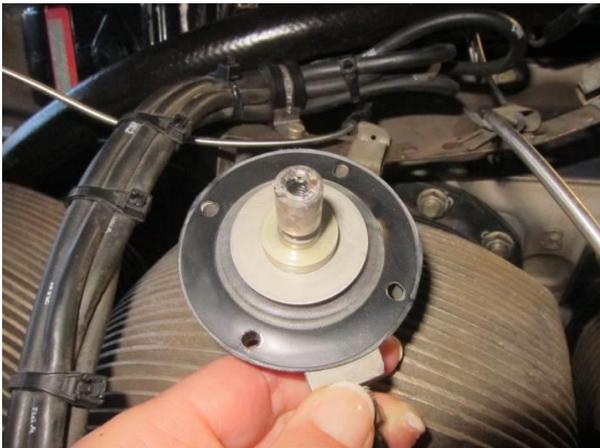
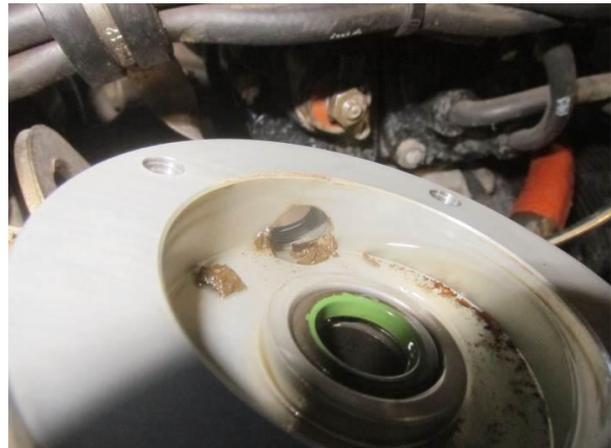
With the engine shut down, it was noted that the #1 and #3 cylinders were significantly cooler than the others. The fuel manifold cap was removed and the diaphragm and spring were in place. The plunger was sticking to the manifold housing. Upon removal, it was noted that the plunger was covered in corrosion and debris. The needle valve was sticking in the plunger and was also coated with debris. It was removed and replaced with a new needle valve.

The screen was clear, but removal of the screen revealed a significant amount of dirt was present at the inlet port of the manifold valve (similar to that found in the fuel pump inlet fitting). With the engine shut down, the #3 fuel injector was removed and it was found blocked with dirt. The dirt was removed and the injector was flushed and reinstalled.

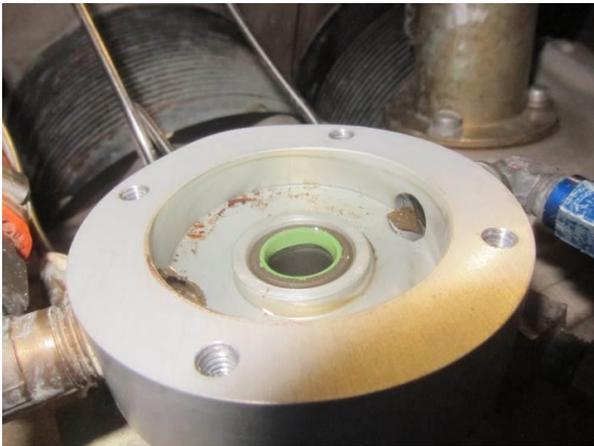
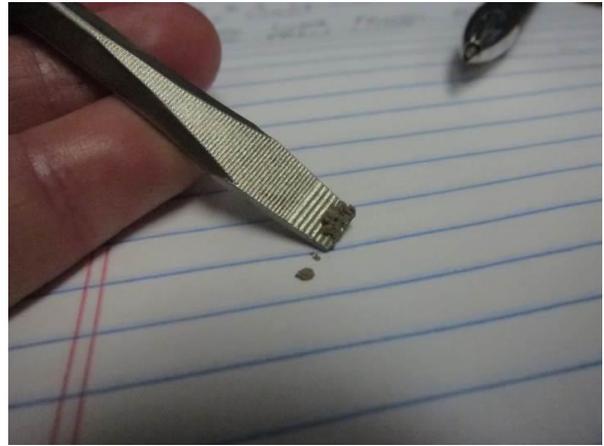
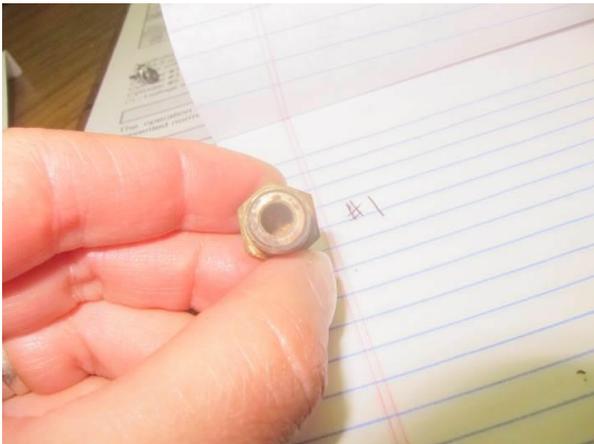
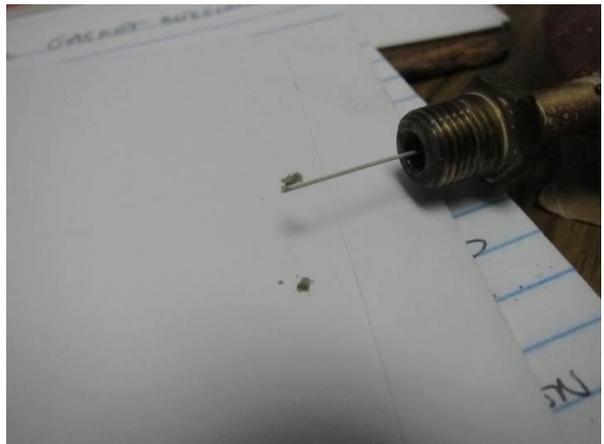
The engine started, but the #1 cylinder head temperature would not rise. The engine was shut down and the #1 fuel injector nozzle was cleaned. The engine was started again and ran for approximately 10 minutes before losing approximately 150-200 RPM. The #1 cylinder head temperature also began to drop. The engine was shut down and the #1 nozzle was removed and found blocked. It was cleaned and reinstalled on the engine.
