דוח חקירה בטיחותית

תיק תאונה מס' 78-13

- אזילת דלק, נחיתת אונס והתרסקות -

8.6.2013	בתאריך
צסנה 177 (קרדינל)	כלי הטיס
4X-CGY	סימן רישום
בסיס סירקין	מקום האירוע

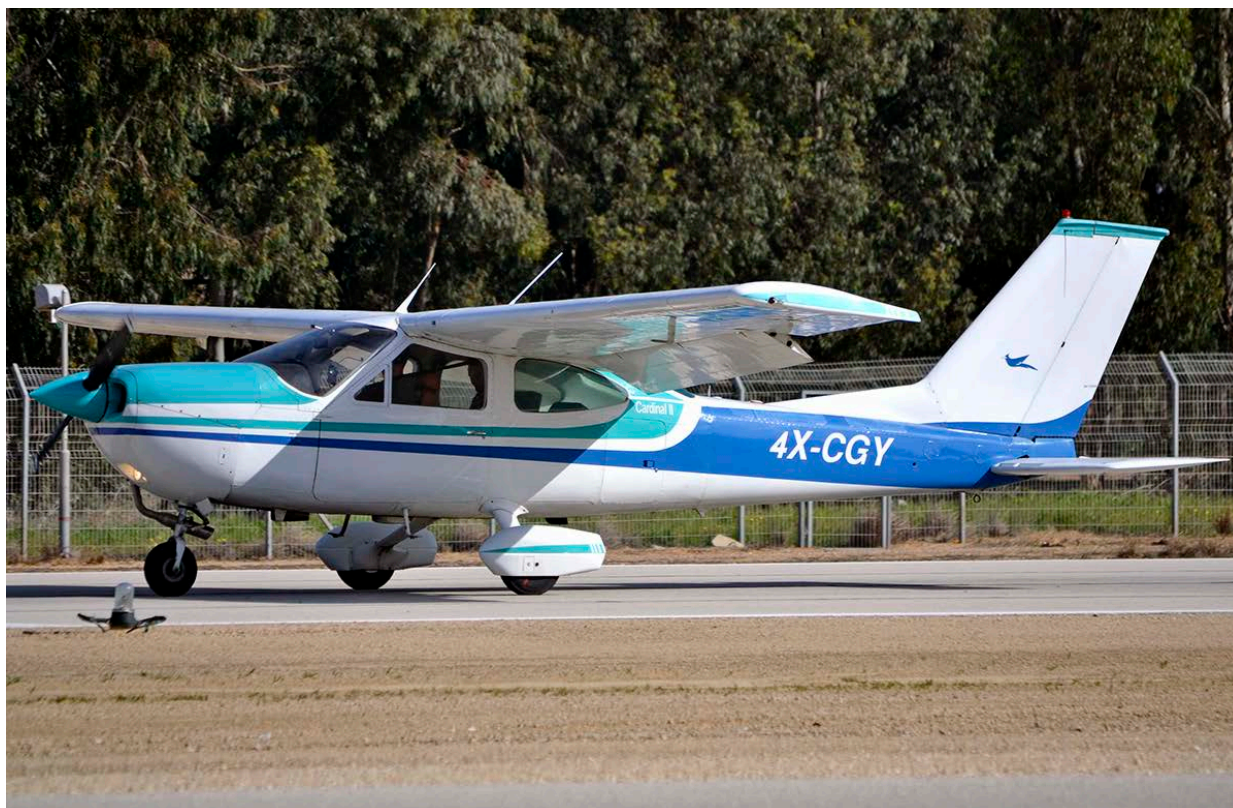
בתאריך 8.6.2013, בסביבות השעה 09:15, המריא מטוס מסוג צסנה 177, משדה התעופה בהרצליה, לטיסת צילום באזור מרכז הארץ, בסמוך לנתב"ג. סמוך לשעה 12:50, עת היה בדרכו חזרה לנחיתה בהרצליה, החל מנוע המטוס לקרטע. הטייס ניסה לתפעל את המנוע, תוך שהתקדם צפונה ליעדו, אולם ללא הצלחה והמנוע כבה. הטייס נאלץ לבצע נחיתה אונס והוא בחר במנחת "סירקין" לשעבר. לקראת נחיתה, בהתקרבו לעבר נקודת הנגיעה פגע המטוס במספר עמודי תאורה, נפל לקרקע ונעצר. המטוס נהרס כליל והצוות שבמטוס יצא עם חבלות קלות בלבד.

המטוס נשוא האירוע

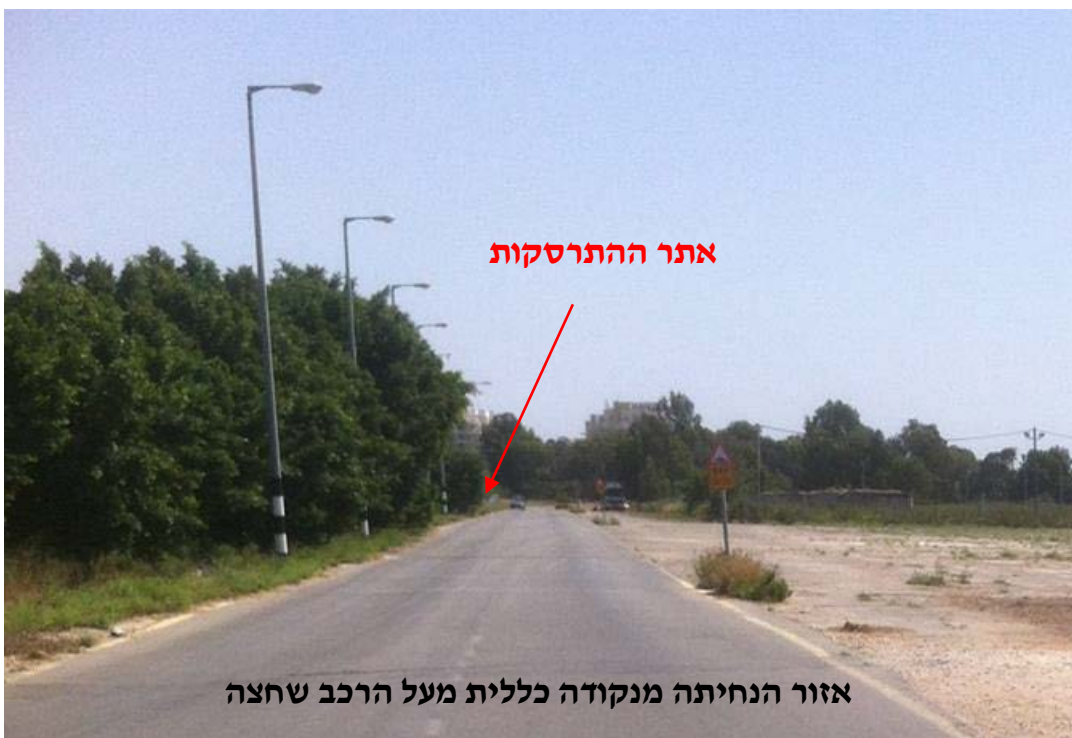
העמוד האחרון שבו פגעה כנף ימין ואשר "השכיבה" אותו

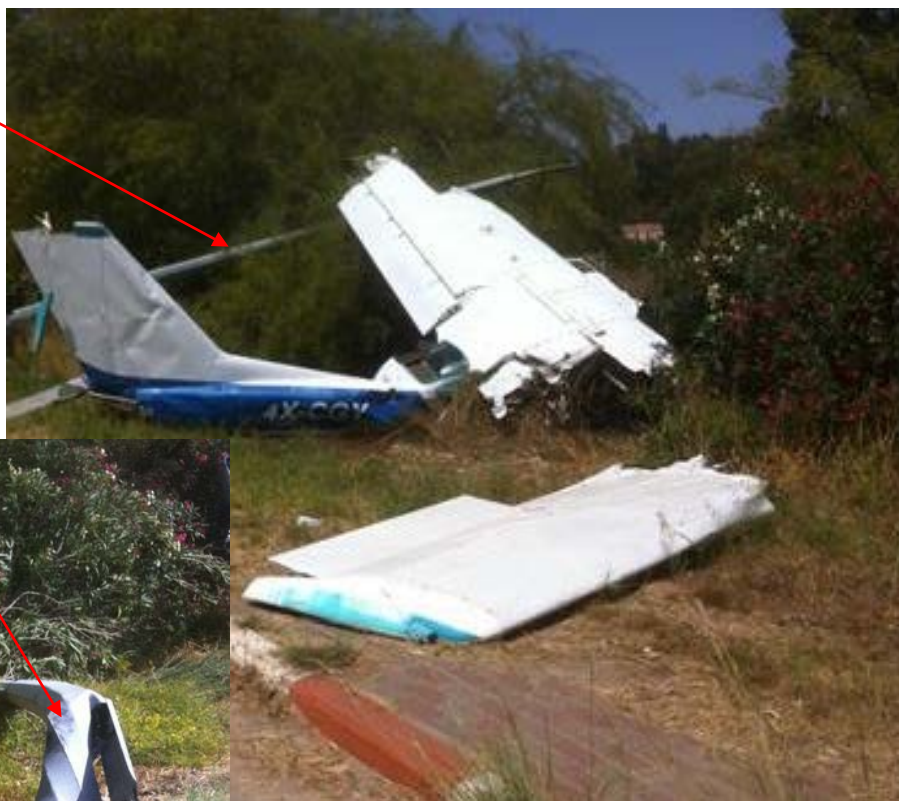
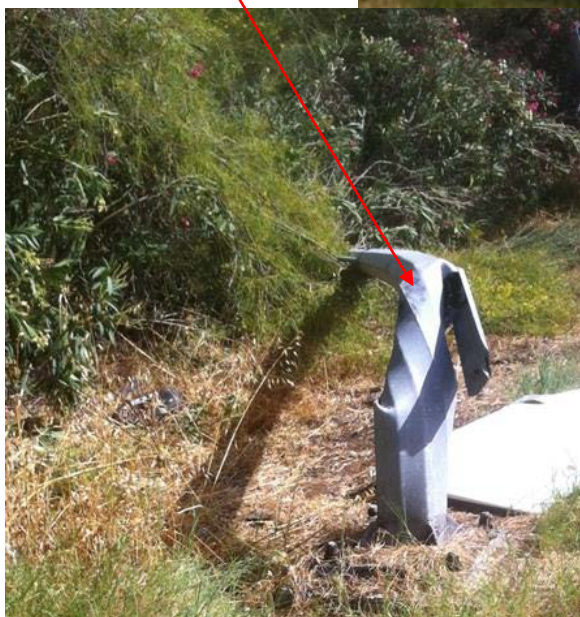
טביעת גלגל ימין

מאותו עמוד שנפגע ראשון ועד לנקודת העצירה הסופית של המטוס המרחק 150 מטרים נוספים. מאחר שמהירות וגובה המטוס היו גבוהים (מעט) ביחס למסלול, אזי הספיקו לגרום למטוס לחלוף את החלק של המסלול באורך 680 מטר שאליו למעשה רצה וכיוון הטייס בנחיתתו. המטוס המשיך לחלק הצר והאחרון של המסלול שאורכו 220 מטר, אך תוך כדי המשך ההנמכה הטייס נאלץ לבצע פנייה שמאלית קלה, על מנת להתיישר עם המסלול שהוצר. באופן זה, כנף המטוס השמאלית פגעה וניפצה שתי מנורות תאורה על עמודים (בגובה 10 מטרים), לאחר מכן דילג על שלושה עמודי תאורה נוספים ופגע בעמוד הבא, עם השליש החיצוני של הכנף שנגזרה ממקומה. כתגובה לפגיעה, המטוס סבסב לשמאל ותוך התקדמות לעמוד הבא, כנף ימין פגעה בעוצמה בעמוד וחלק הארי שלה נעתק מיתרת הכנף ונחת מצדה הימני של גוף המטוס אשר הוטח ארצה על צדו הימני.

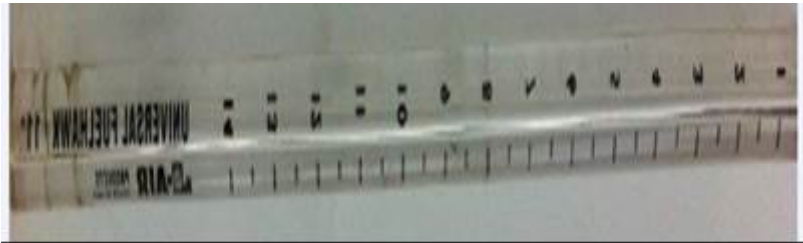
מדי הדלק במטוס אינם מדויקים ולכן המטוס צויד במדיד אוניברסלי, בעל שנתות מדידה, עם מספרי ייחוס אותם יש להמיר לכמות דלק בגלון, על פי טבלת המרה שנמצאה במטוס.

מדיד אוניברסלי
לחישוב כמות דלק
- נמצא במטוס

4.1 להמליץ לציבור התעופה הכללית על בדיקת כמות דלק באמצעות **מדיד ייעודי** בכל כלי טיס ספציפי, בכל טיסה מסחרית (המלצה חוזרת), ואף בטיסות פרטיות.

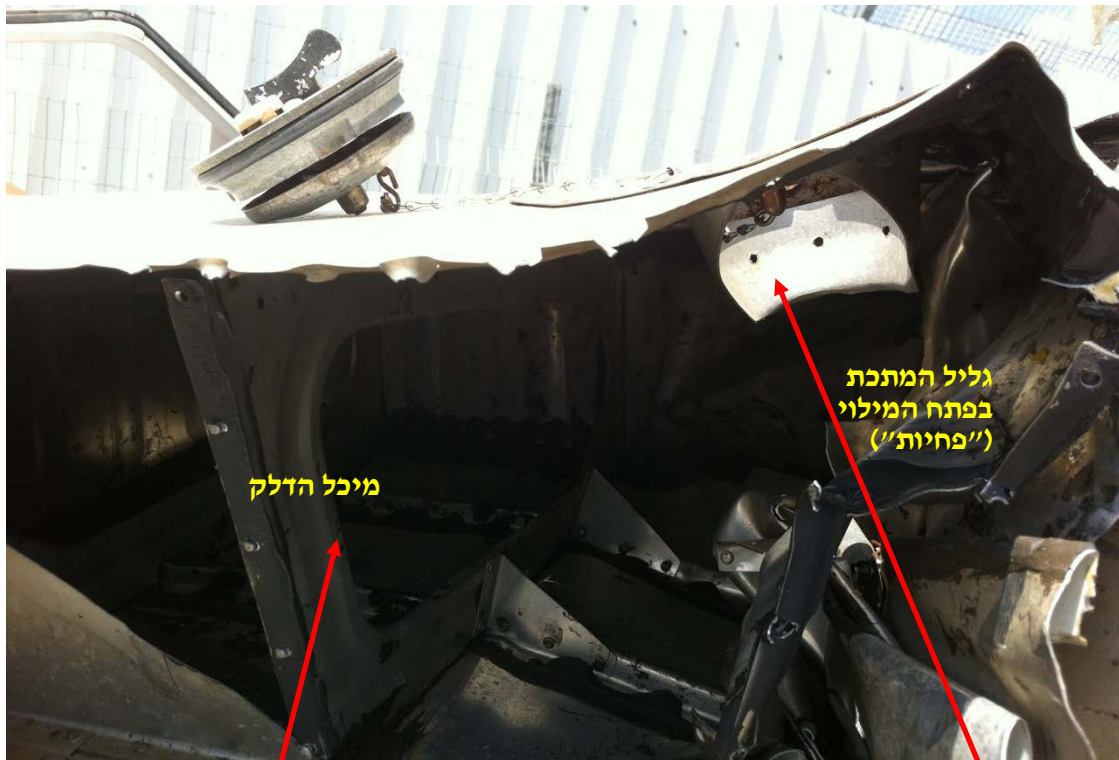
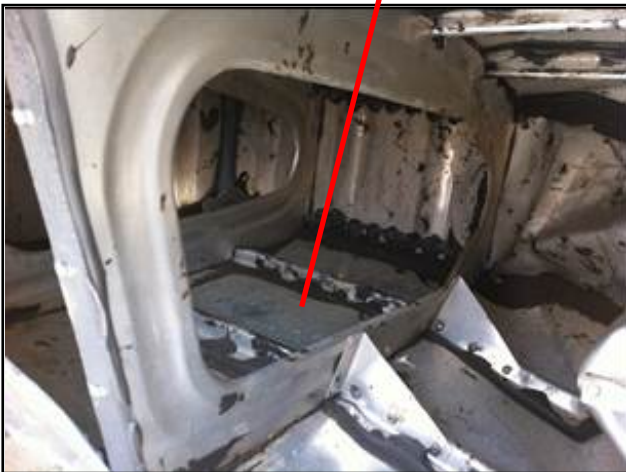
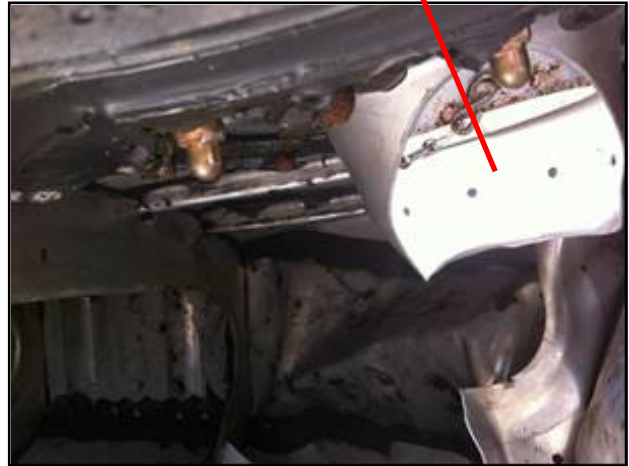
בפתח מילוי הדלק בכנף, בחלקו הפנימי גליל מתכת עגול ומחורר (גליל המכונה "פחיות"). כאשר מכל הדלק מלא לחלוטין, הדלק מכסה את הגליל. כאשר הדלק הנצפה בעין, מגיע עד לתחתית הגליל שבפתח המילוי, המכל אינו מלא. אורך גליל המתכת שבפתח המילוי הינו 6 ס"מ, מתוך 22 ס"מ של גובה המכל. דלק המגיע לתחתית הגליל מבטא בפועל, חסר של 30% לערך מכמות הדלק במכל.

המחשה של החלק הפנימי של מיכל הדלק באזור פתח המילוי.
במקרה זה מדובר בכנף ימין שנקרעה.

- 3.4 **הטייס סבר, כי אם הוא מבחין בדלק המגיע לתחתית הפחית בפתח מיכל התדלוק, מכל הדלק מלא,** בעוד שבפועל המכל חסר כדי רבע עד שליש מנפחו.
- 3.5 **בחירת השדה לנחיתת האונס התבססה על היכרותו בעבר,** את שדה סירקין על אף אי שמישותם של המסלולים, שנים לא מעטות. הבחירה הייתה שגויה, בהיבטים של מכשולים ואדם בתחום הבסיס, זאת כששדות בכיוונים ובאזורים שאינם פחותים מאורך המסלול שבסירקין, מקיפים את הבסיס.

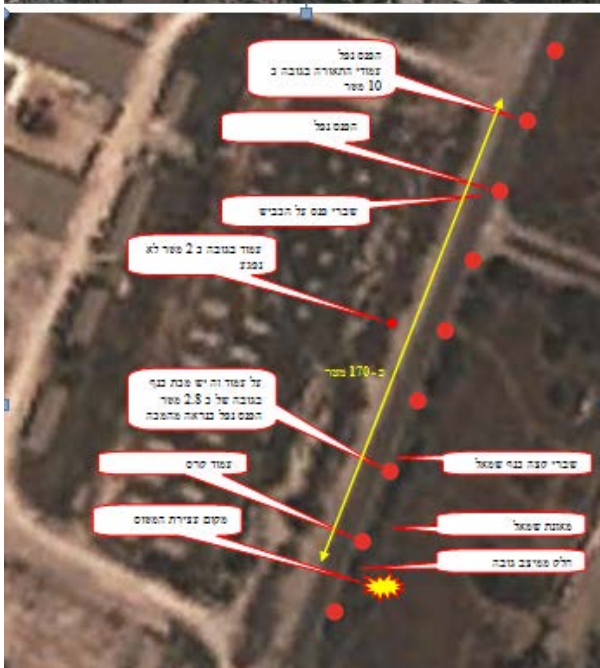
סדרת הפגיעות של המטוס בעמודי התאורה עד פגיעתו בקרקע
