**INFORME FINAL  
HI 897, Cessna A 188A,  
Hatillo Palma, Monte Cristi,  
República Dominicana.**

**08062013**

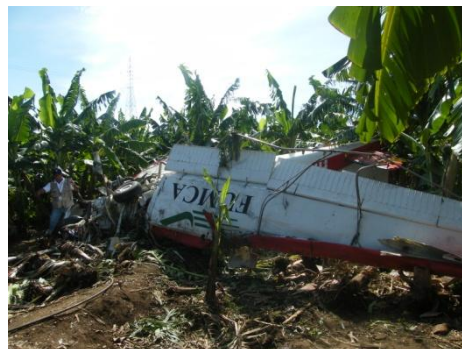
Producto del impacto con el terreno, la aeronave sufrió desprendimientos en sus planos y los trenes de aterrizaje principales, los cuales no se esparcieron, quedando en la cercanía de los restos principales.

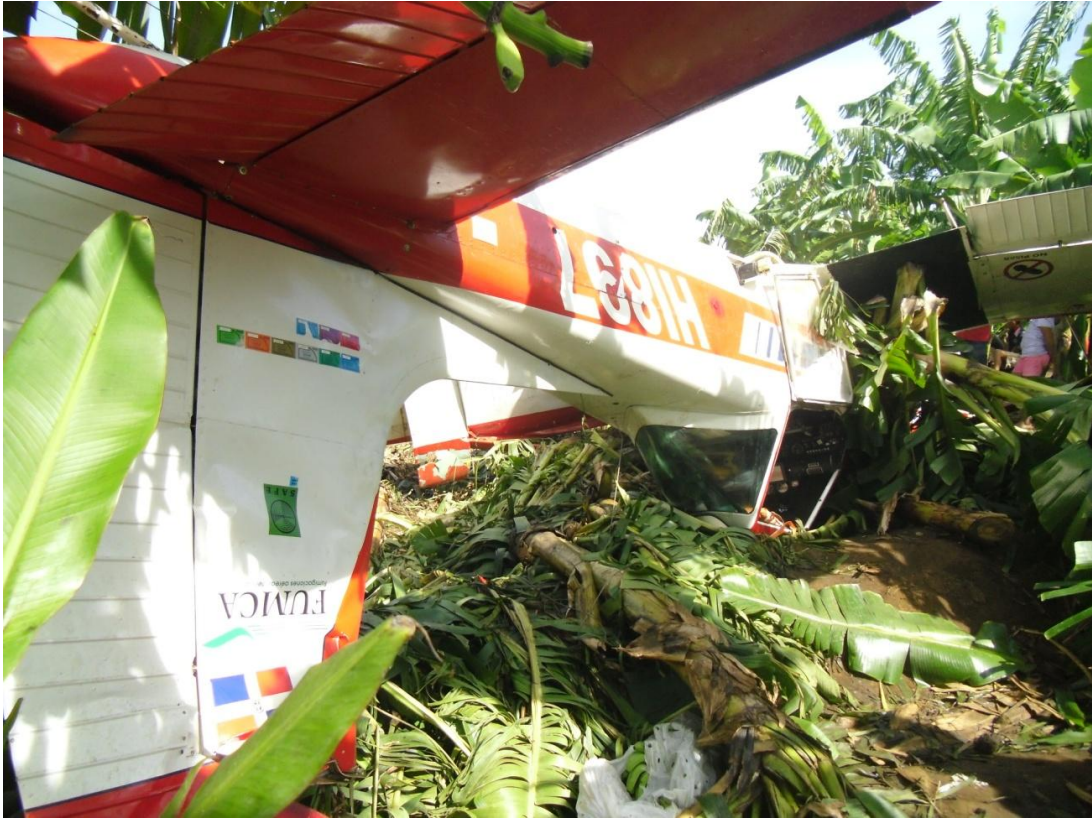
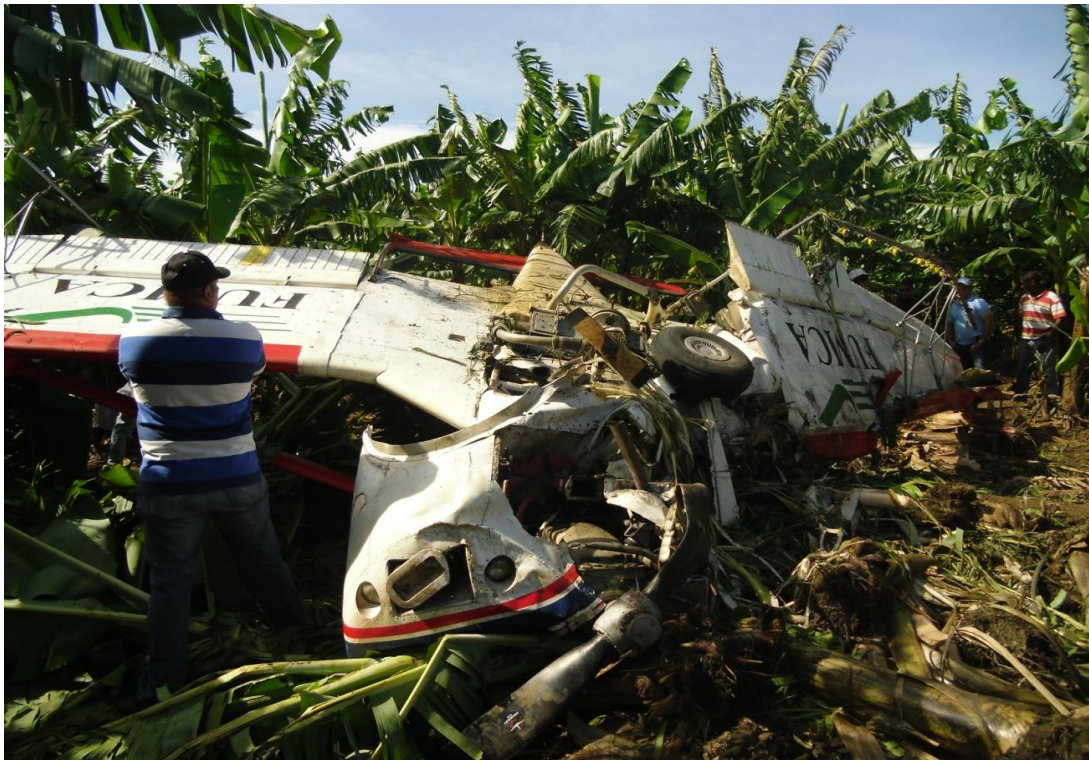
*Notese la pocision final de la aeronave luego de precipitarse a tierra.*

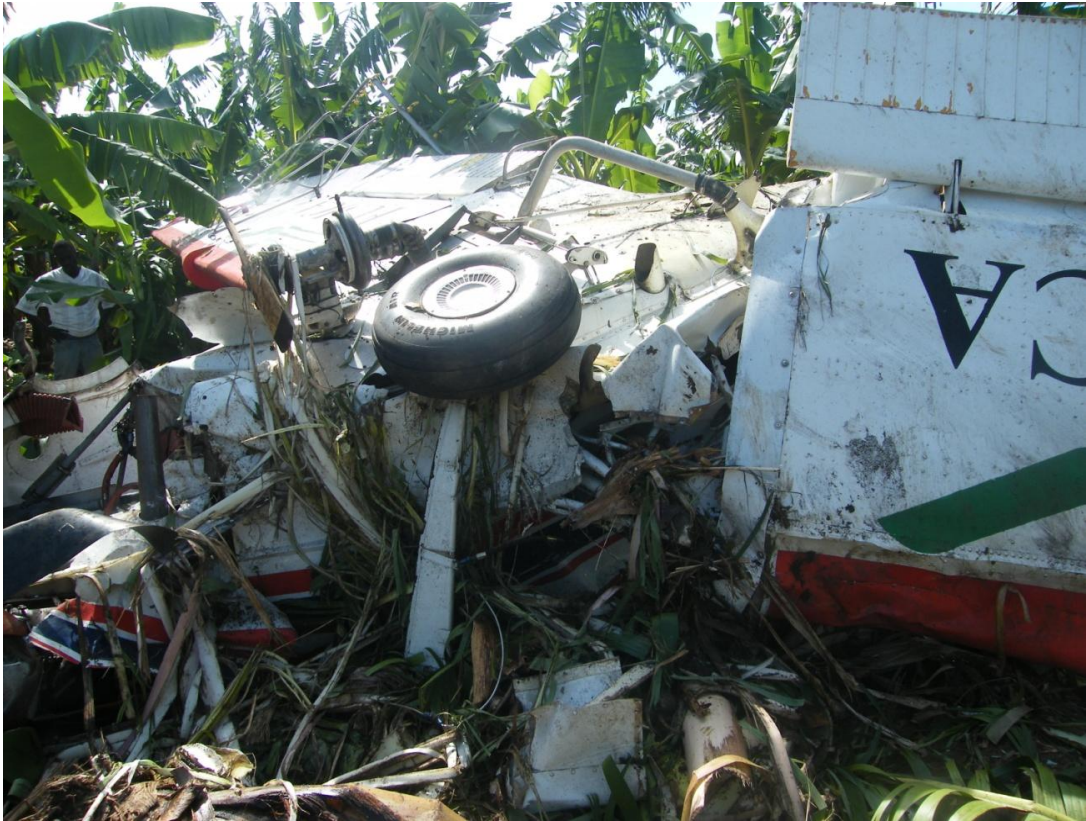
*Notese la pocision final de la aeronave luego de precipitarse a tierra.*

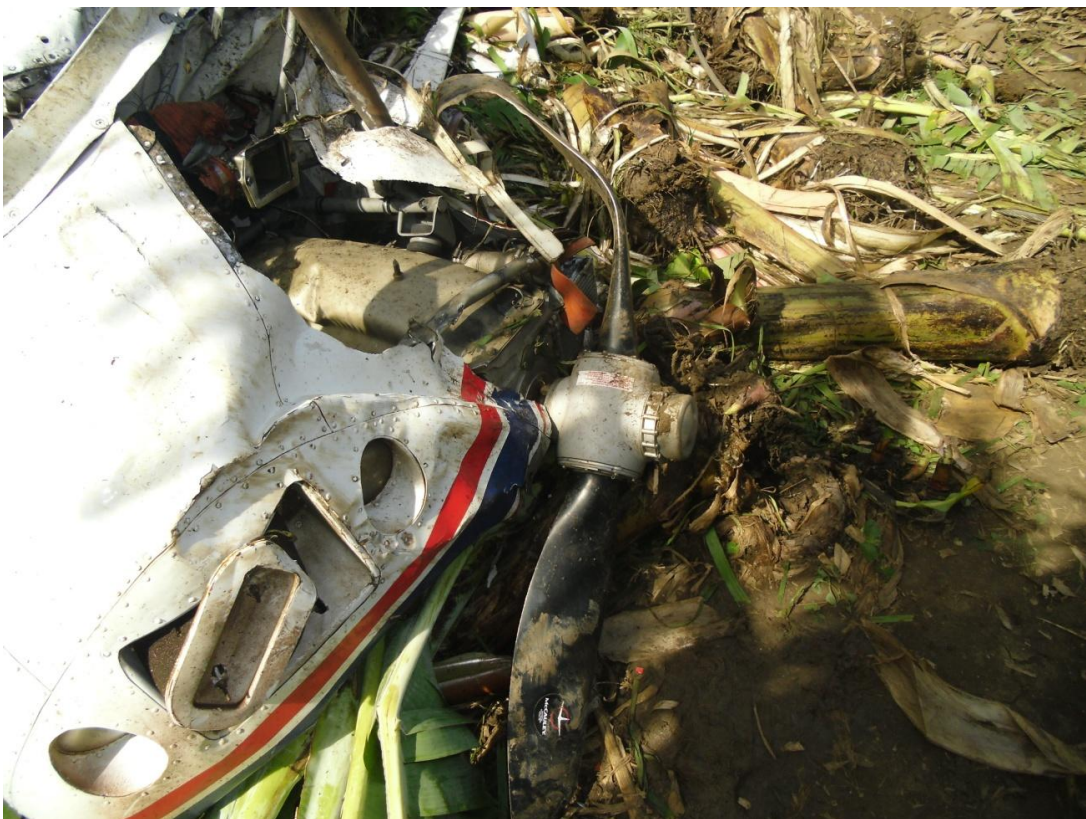
*Nótese la deformación de las hélices que indican potencia del motor al momento del impacto.*

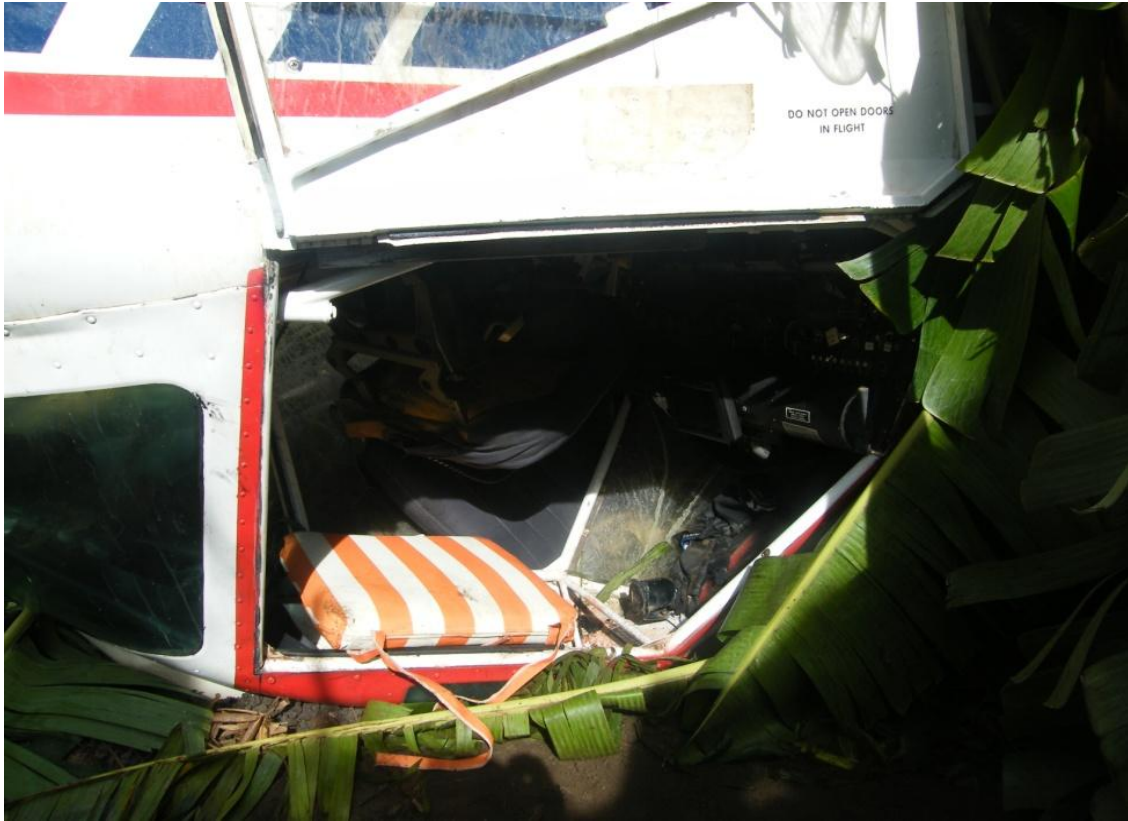
*Vista de la cabina despues del accidente.*

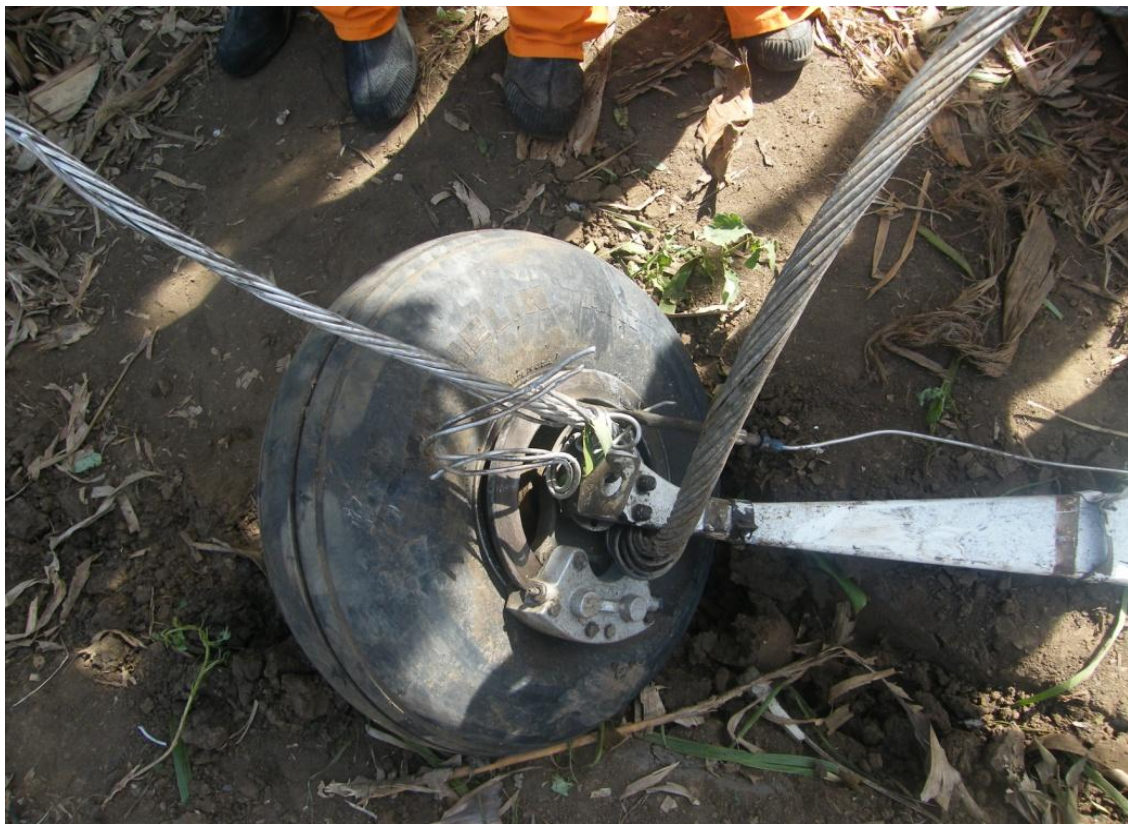
- Se encontró el tren de aterrizaje principal derecho, con un segmento del cable roto, adherido.
- El vuelo se realizaba en horas de la tarde, cuando las condiciones de iluminación eran marginales y no contaba con las previsiones de señalización necesarias para establecer una referencia visual efectiva.
- Los cables del tendido eléctrico de la torre de alta tensión no se encuentran señalizados con boyas de advertencias, en la zona.

*Notese el cable del tendido electrico sujeto al tren de aterrizaje.*

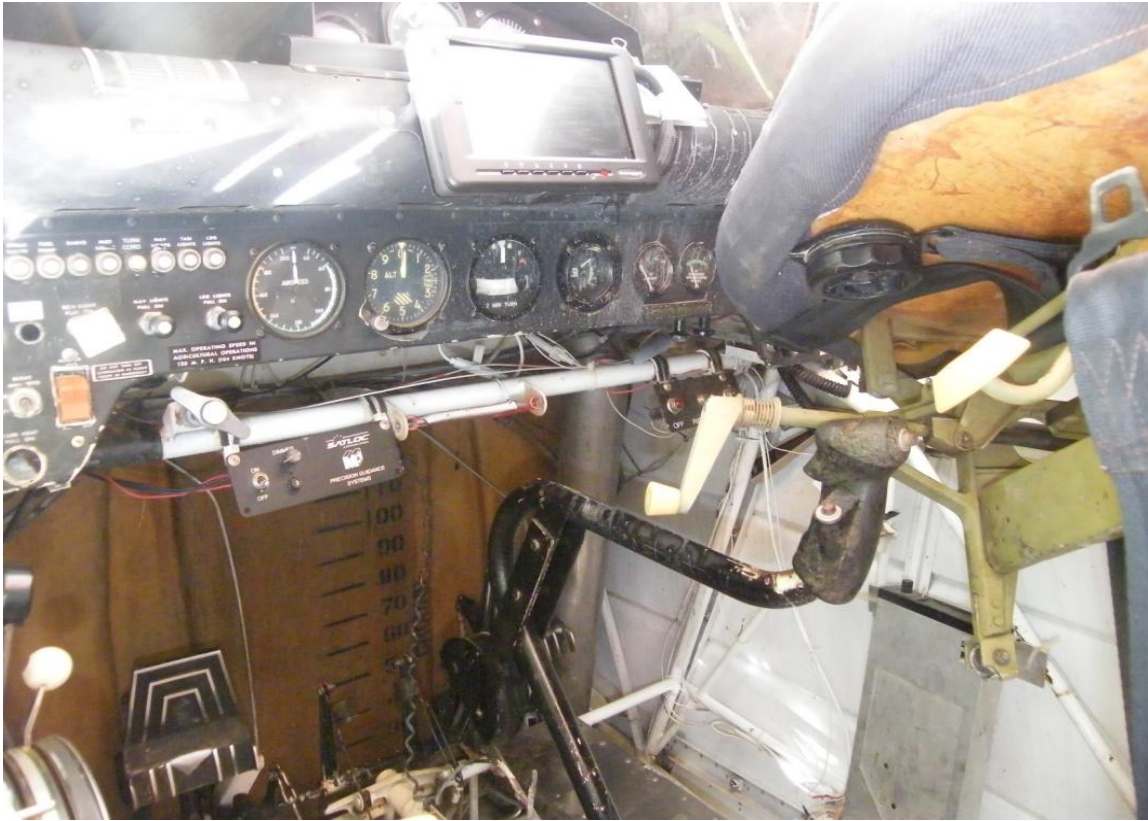
*Notese la condicion del interior de la cabina.*
