Agencija za istraživanje nesreća u zračnom, pomorskom i željezničkom prometu  
Odjel za istrage nesreća u zračnom prometu

## ZAVRŠNO IZVJEŠĆE

### O NESREĆI JEDRILICE STANDARD CIRRUS 75-VTC, REG. OZNAKE 9A-GCB

**08. LIPNJA 2013.  
AERODROM BUŠEVEC**

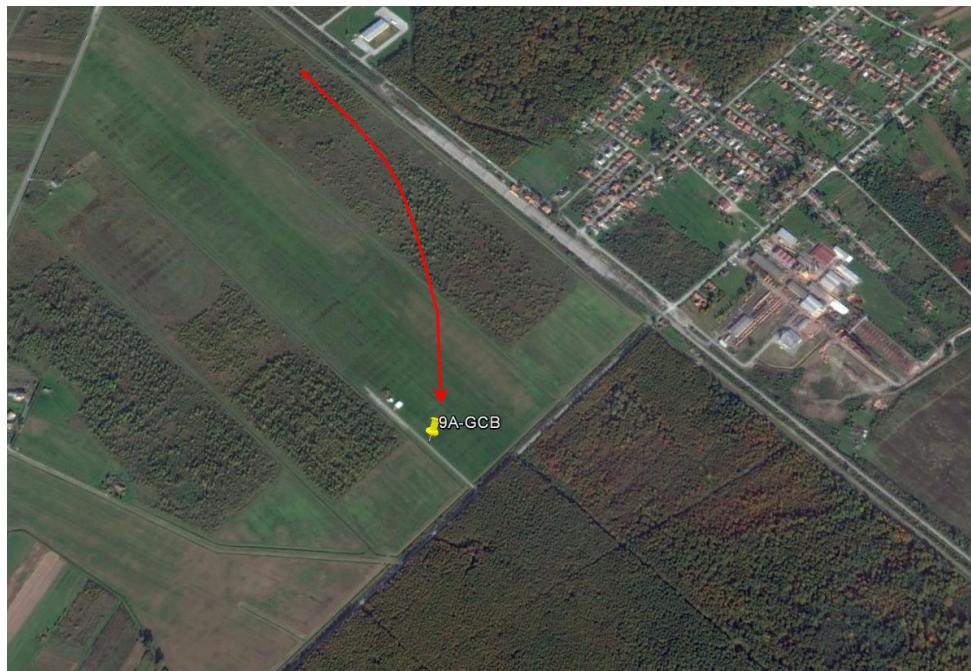
Oko 16:30 jedrilica je iz desnog školskog kruga u slobodnom letu velikom brzinom, a pri maloj visini izvršila prelet USS-a u smjeru sjever-jug. Prilikom izvlačenja jedrilice, s namjerom povećanja visine leta, udara repom (drljačom) u USS. Od siline udara jedrilica je odbačena u zrak, te zatim udara krilima i nosom u USS. Trup jedrilice se prelomio, a jedrilica se okreće oko poprečne osi, te se zaustavlja nakon nekoliko desetaka metara, okrenuta na leđa.

Slika 1.1. Smjer leta

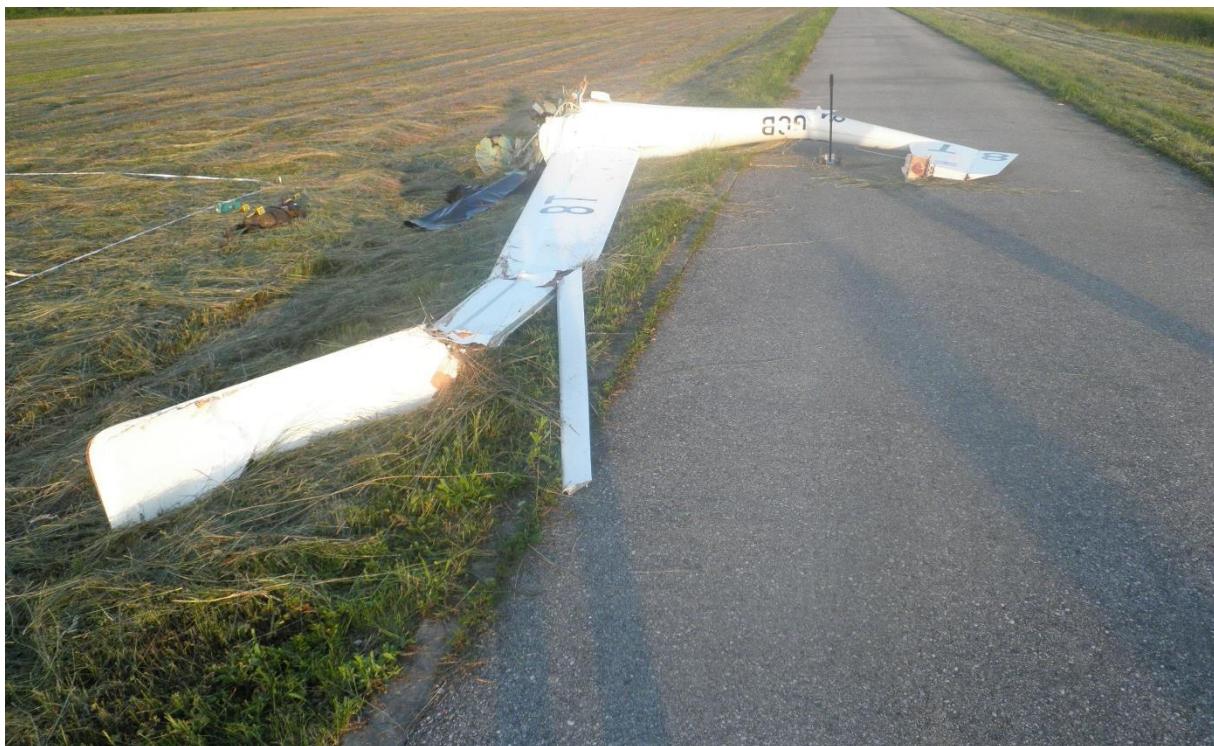
Prilikom udara o tlo došlo je do intenzivnih mehaničkih oštećenja na više mjesta. Pregledom jedrilice je utvrđeno da je došlo do loma konstrukcije jedrilice, odnosno repnog konusa i do loma drljače na repu na način da se ista odvojila od repa.

Također, došlo je do loma i krila. Lijevo krilo je polomljeno na sredini, ali je ostalo povezano s trupom. Desno krilo je polomljeno na dva mjesta, ali je također ostalo povezano s trupom. Na oba krila oštećene su napadne ivice. Horizontalni stabilizatori su se odvojili od repa. Kabina i nos jedrilice su potpuno uništeni. Vrh repnog stabilizatora je djelomično oštećen. Instrument ploča je ispala iz ležišta i pronađena je pokraj zrakoplova.

Slika 1.2. Jedrilica

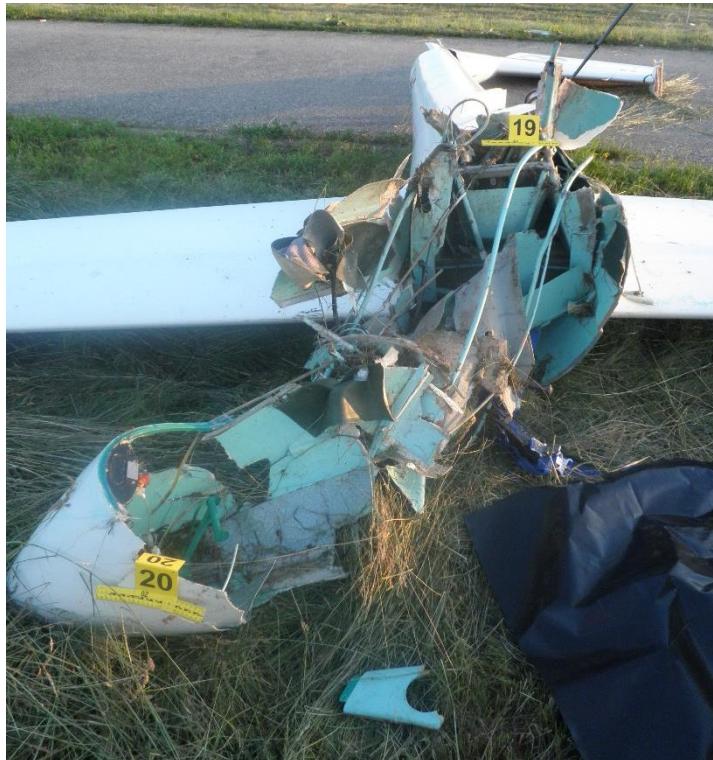
Slika 1.3. Oštećenje kabine

Prijelom repnog konusa desio se najvjerojatnije nakon udara trupa jedrilice o tlo. Dva prijeloma desnog krila ukazuju na činjenicu da se jedrilica nakon udara repom nagnula na desno, te slijedeći udarac bio je desnim krilom. Nakon udara krilom dolazi do udara nosnog dijela trupa koji je pretrpio najveća mehanička oštećenja. Kabina i nosni dio trupa su potpuno uništeni.

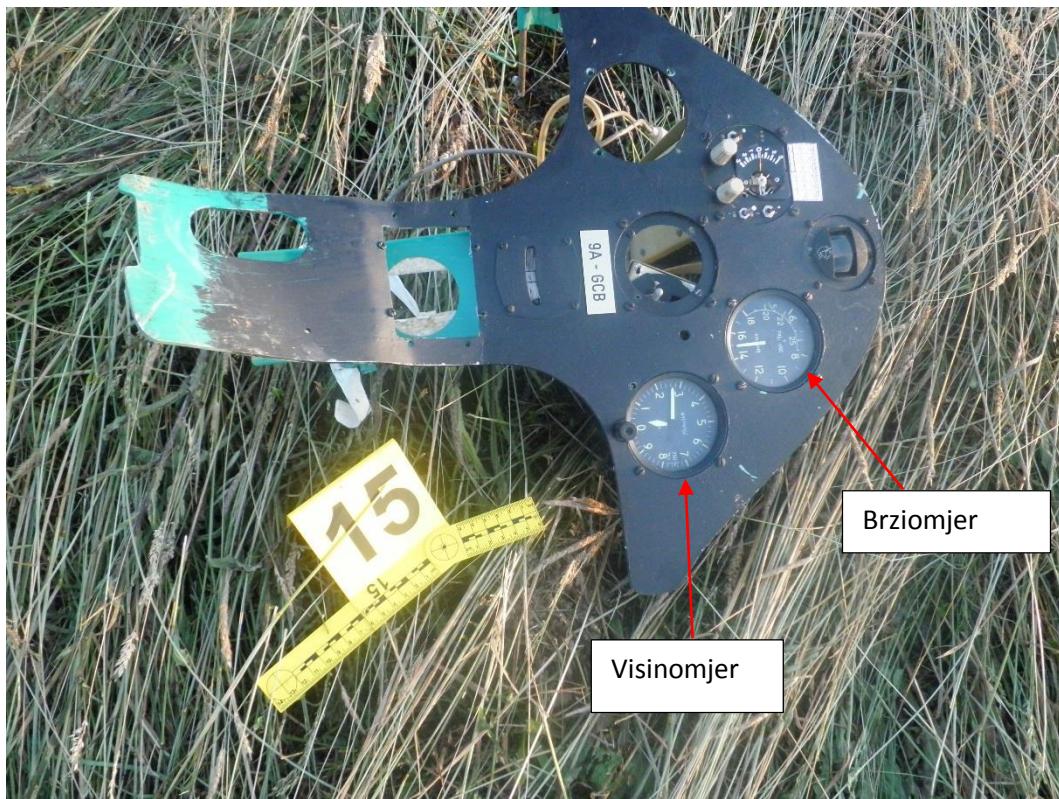
Pregledom instrument ploče utvrđeno je da je dio instrumenata ispaо iz ležišta. Također, utvrđeno je da je na brzinomjeru ostala zabilježene brzina od 150km/h, a na visinomjeru zabilježen je podešeni tlak od 751 mbar.

Slika 1.4. Instrument ploča

Pregledom ostataka instrumenta ploče utvrđeno je da su svi instrumenti prisutni, ali zbog znatnih mehaničkih oštećenja nije bilo moguće utvrditi njihovu ispravnost.

Sukladno naputku o uporabi aerodroma "Buševec" visinomjer se podešava na QNH vrijednost aerodroma Zagreb, koji je u trenutku nesreće iznosio 1013 mbar, na visinomjeru nakon udara zabilježen je tlak podešenja 751 mbar.

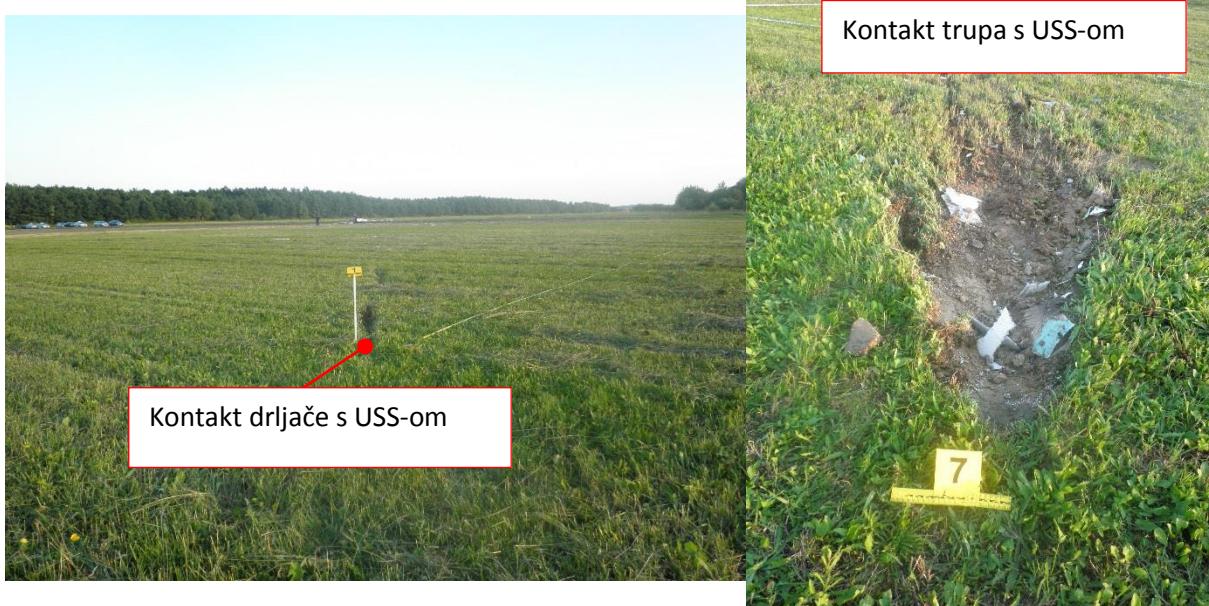
Pregledom USS-a iz smjera leta jedrilice utvrđeno je da na dijelu USS-a postoji oštećenje u vidu brazde nastalo zabadanjem i struganjem drljače jedrilice u USS.

Na mjestu udara trupa u zemljanu podlogu USS-a također postoji mehaničko oštećenje u vidu rupe u tlu koja ima obrise kabine jedrilice. Lijevo i desno od mesta udara trupa nalaze se otisci udara krila jedrilice u tlo.

Slika 1.5. Oštećenja na USS-u

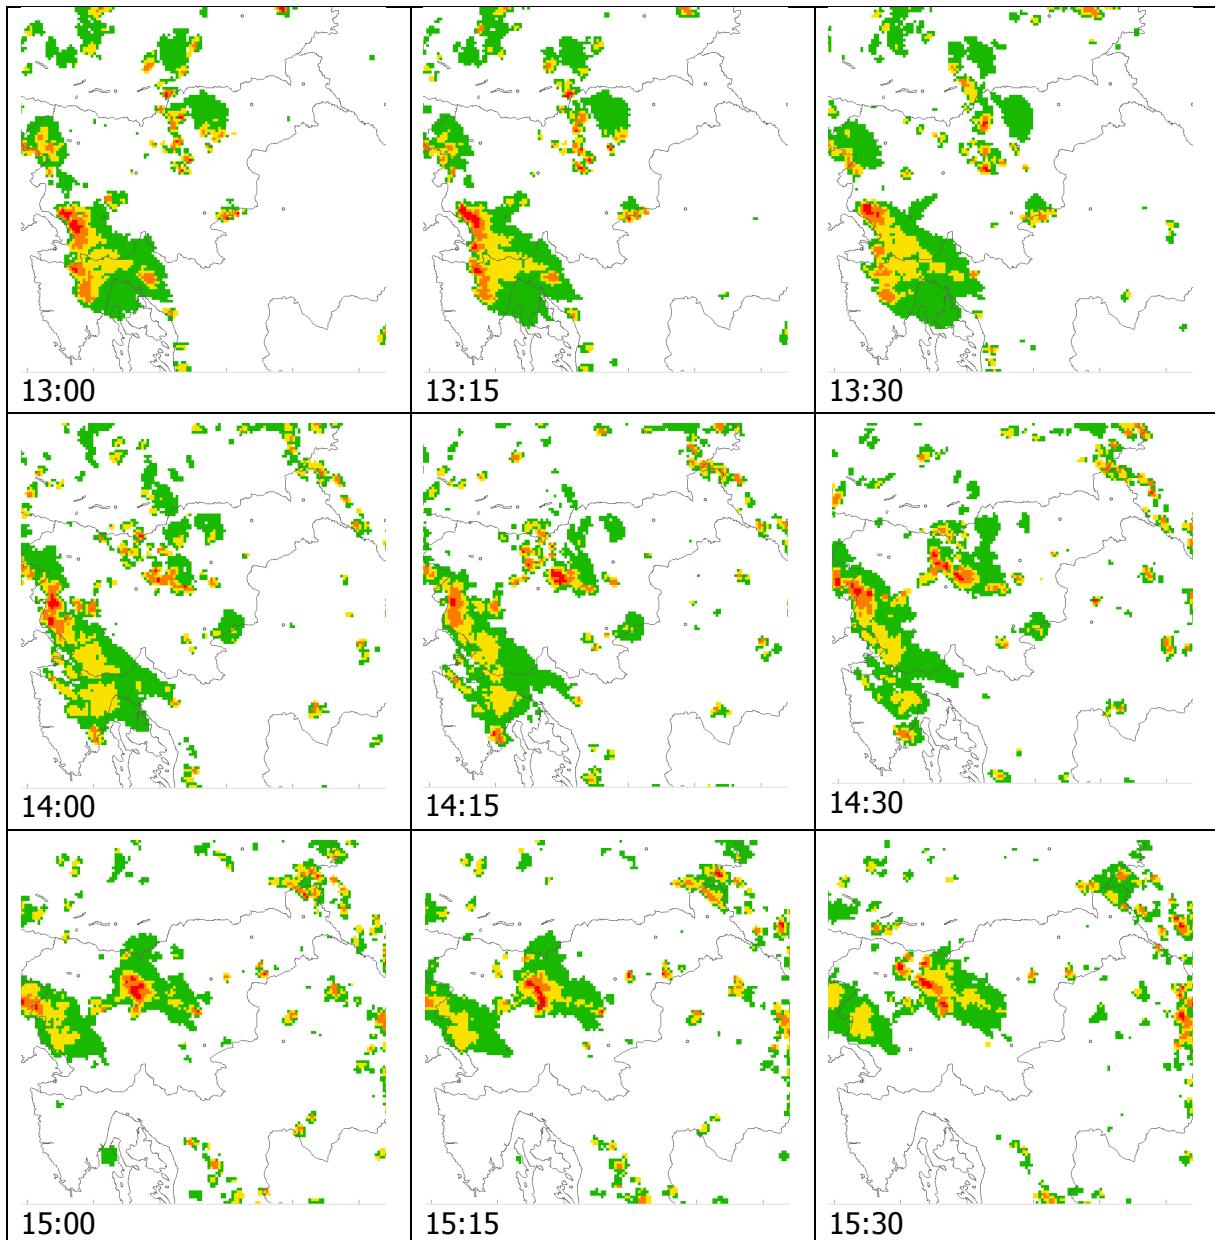
Također, iz radarskih slika (slika 1.8.) vidljivo je kako je na navedenom području bilo konvektivnih oborina što potvrđuje pretpostavku vrlo intenzivne konvektivne aktivnosti.

Slika 1.8. Radarska slika oborina radar Lisca (Slovenija), termini po UTC, izvor Geo-Meteo

Na temelju navedenog, u periodu od 13:00 do 15:00 UTC dana 08. lipnja 2013. godine na području sjeverozapadne Hrvatske je bilo umjerene i jake konvektivne aktivnosti što se vidi iz razvoja olujnih oblaka kumulonimbusa. Uz takav tip vremena su vezana česta i jaka smicanja vjetra, kako vertikalna, tako i horizontalna te pojava turbulencije, pa se može uzeti kako su u vrijeme nesreće na tom području uvjeti za letenje jedrilicama bili otežani.

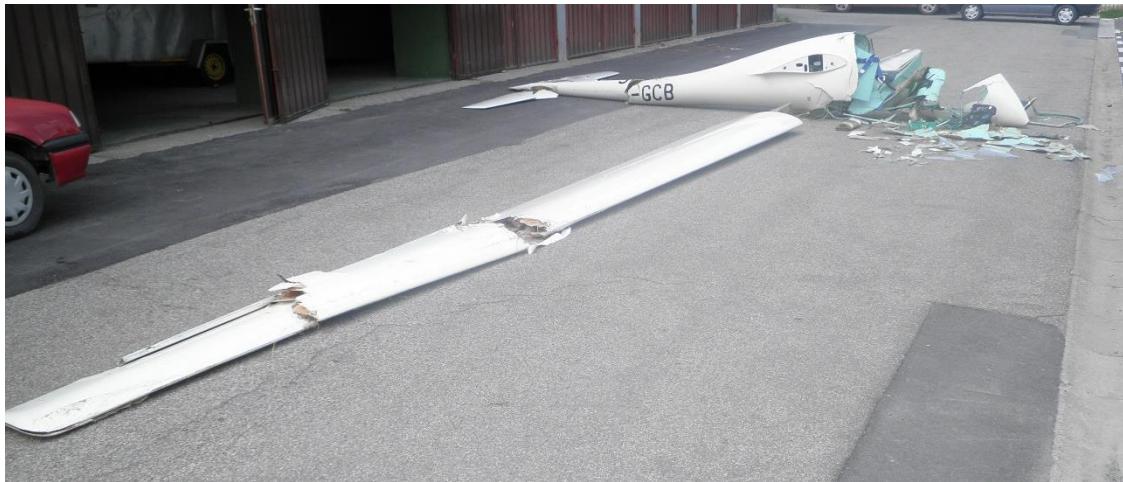
Slika 2.1. Jedrilica Cirrus 75 VTC, desno krilo

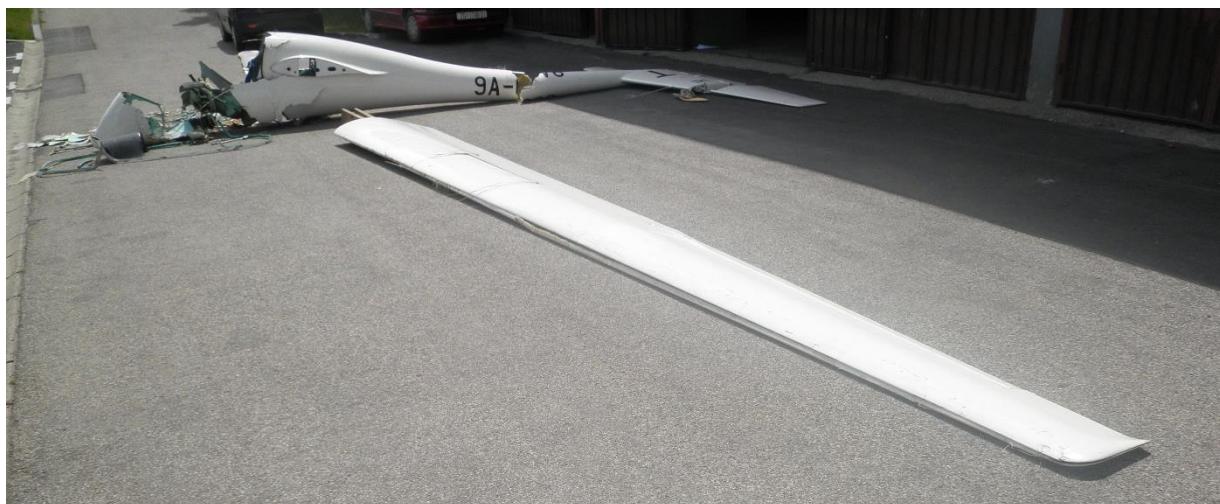
Slika 2.2. Jedrilica Cirrus 75 VTC, lijevo krilo

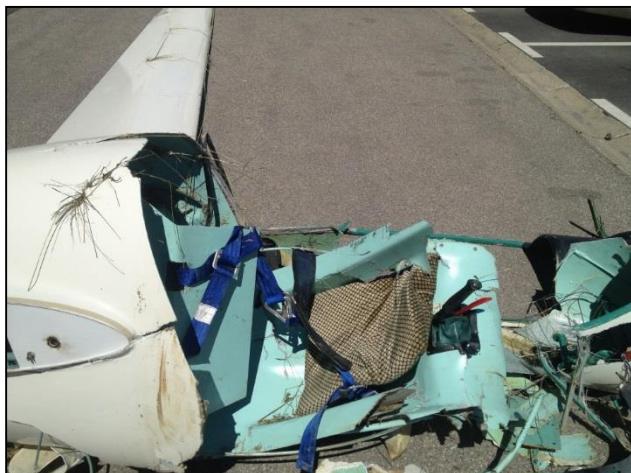
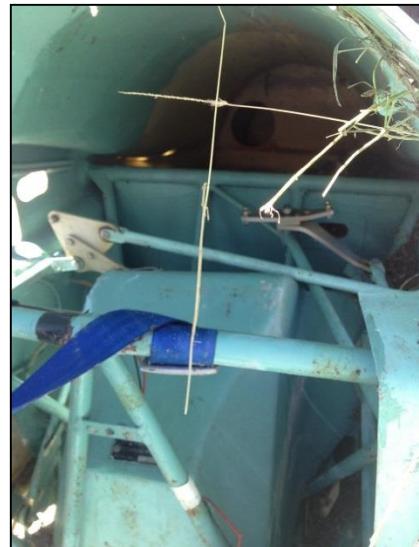
Sigurnosni pojasevi su nađeni vezani što svjedoči da je pilot bio propisano vezan, ali je uslijed udara i potpunog uništenja kabinskog prostora došlo do njegovog iskliznuća iz školjke sjedala s donje strane. Detaljno su pregledane i komande, uključujući i spojeve koji su demontirani prilikom rastavljanja jedrilice za transport. Osim mehaničkih oštećenja uslijed udara nisu primijećene nikakve anomalije (slika 2.3).

Slika 2.3. Sigurnosni pojasevi i komande jedrilice

Sigurnosni pojas pilota je pronađen u zatvorenom položaju, međutim, tijelo pilota je od siline udarca i oštećenja prednjeg dijela kabine, ispalo sa sjedišta na kojem je bio vezan.
