Schlussbericht Nr. 2234 der Schweizerischen Sicherheitsuntersuchungsstelle SUST

über den schweren Vorfall (Airprox)

zwischen dem Flugzeug B350i, 9H-GTY,
betrieben durch Hangar 8 AOC Malta Ltd.
unter Flugnummer MLT 251,

und dem Reisemotorsegler HK 36 TTC, HB-2377,

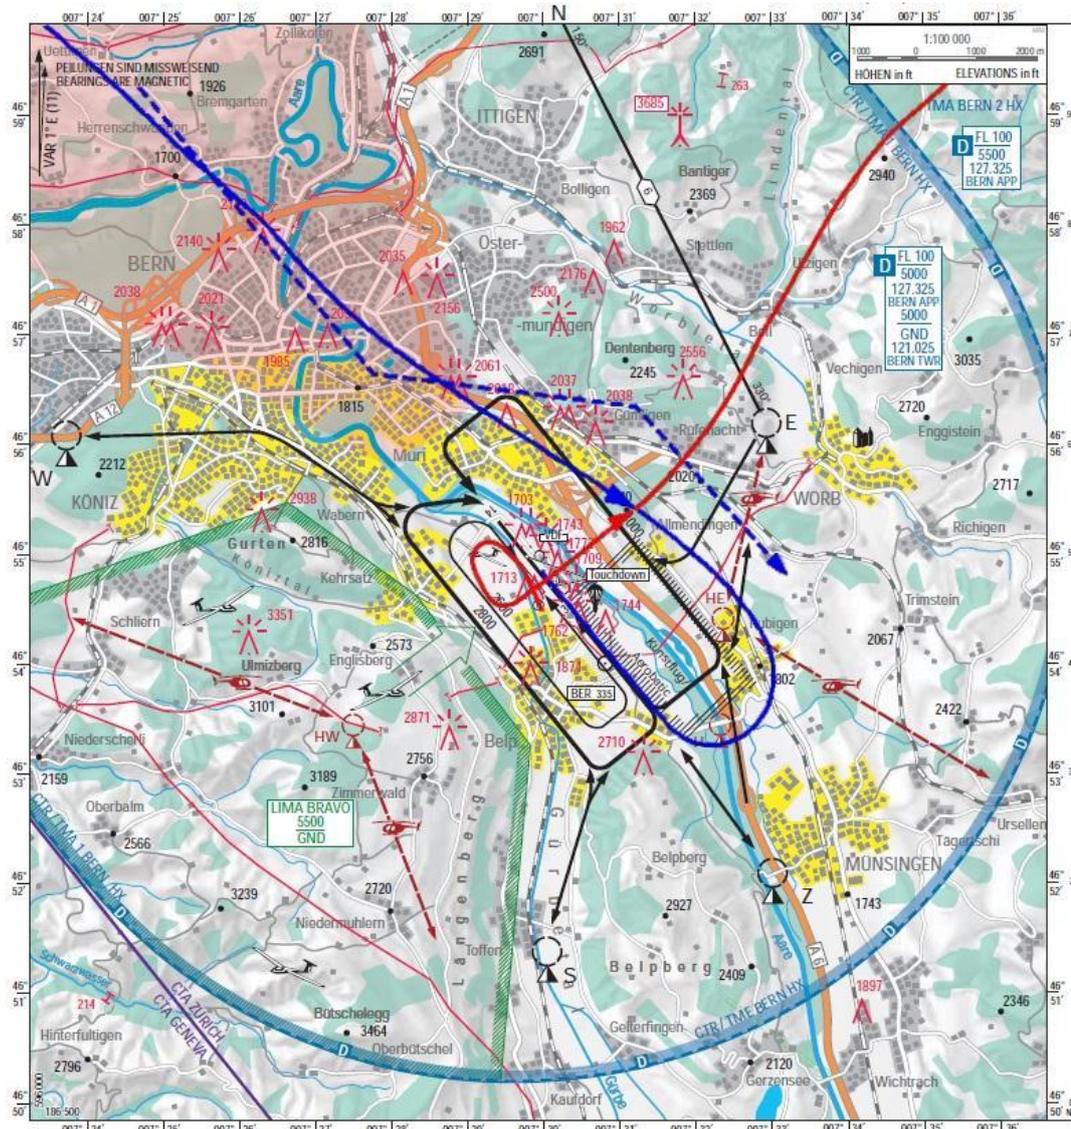
Abbildung 1: Flugweg der HB-2377 (rot), derjenige der MLT 251 (blau) sowie das ROMEO circling (blau gestrichelt) dargestellt auf der Sichtanflugkarte Bern-Belp (LSZB VAC 19, Stand 03/11 MAR 10)

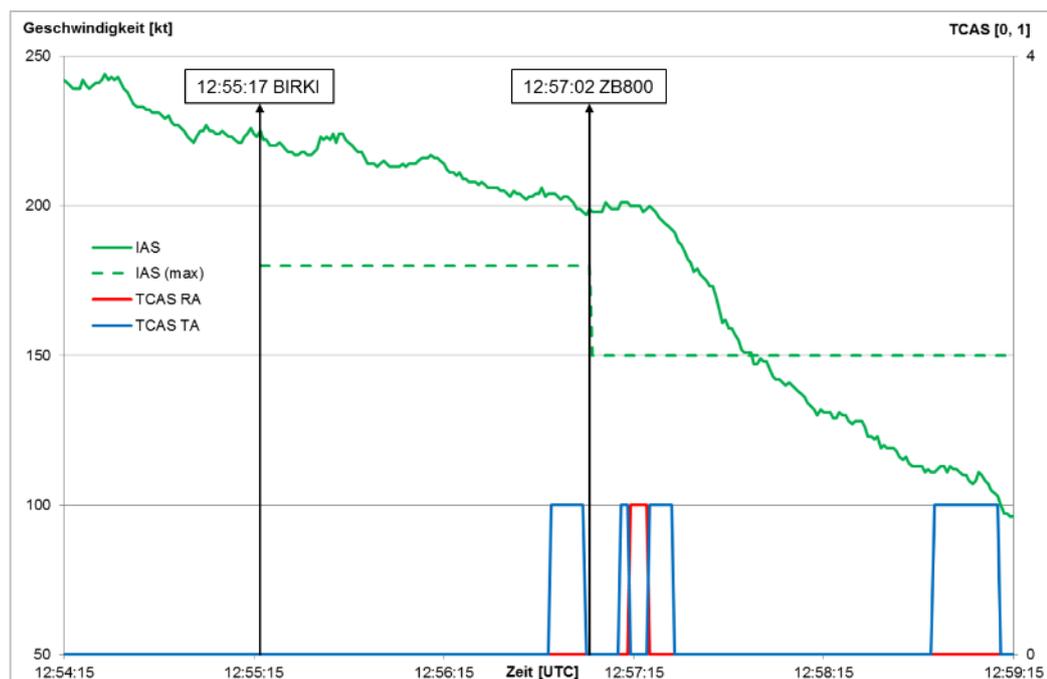
Abbildung 4: Darstellung der TCAS-Ereignisse sowie der angezeigten Fluggeschwindigkeit (*indicated air speed* – IAS) der MLT 251 (grün) und der zugrundeliegenden Geschwindigkeitslimiten des ROMEO *circling* (grün gestrichelt)

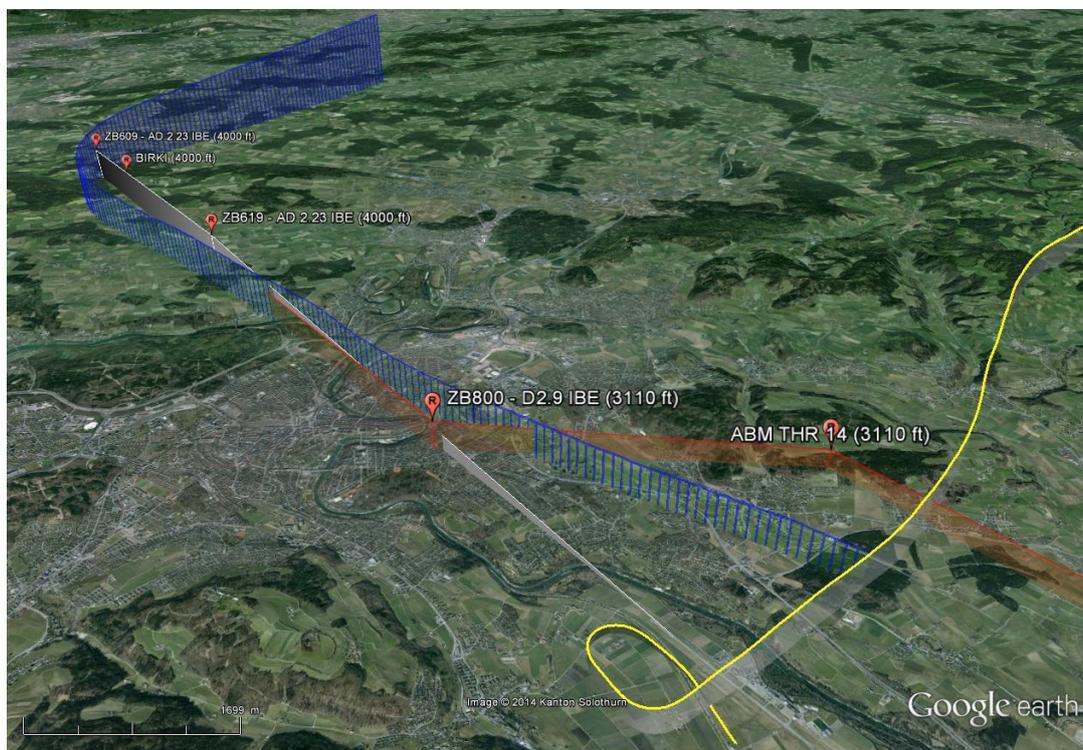
Der Anflug der MLT 251 erfolgte nicht nach dem im AIP Switzerland publizierten Verfahren „ROMEO CIRCLING LOC/RNAV RWY 32“. Der vorgeschriebene Flugweg (in Abbildung 5 in Rot eingezeichnet) und die vorgeschriebenen Geschwindigkeiten wurden nicht eingehalten.

Abbildung 5: Flugweg der MLT 251 von 12:53:39 UTC bis 12:57:14 UTC (blau) und Flugweg der HB-2377 (gelb), sowie das Romeo circling (rot); ZB800 entspricht dem *breakoff point*.

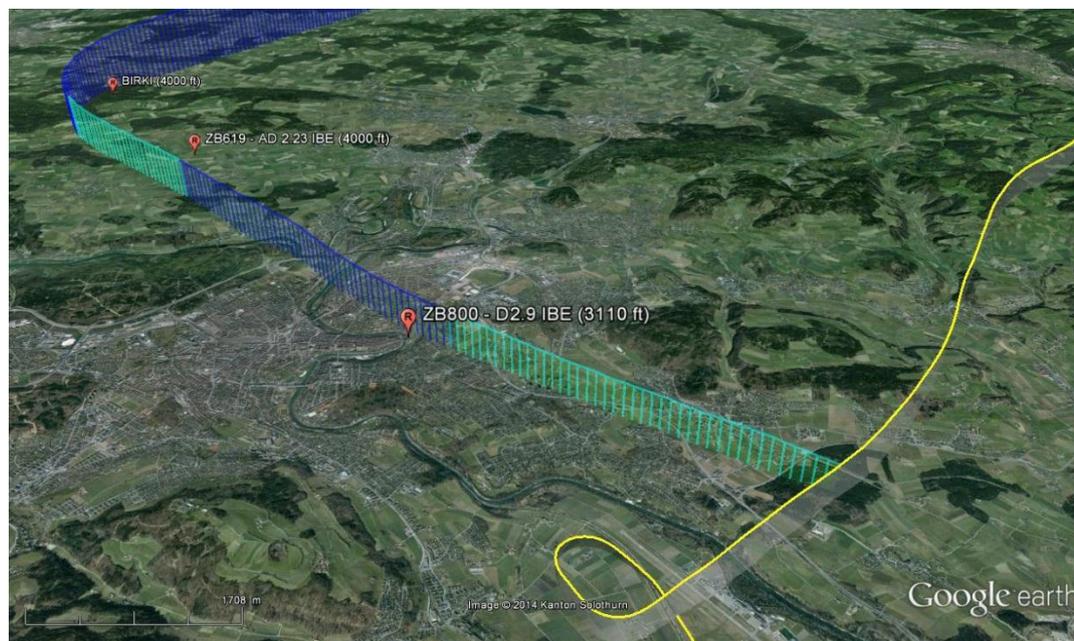
Abbildung 6: Flugweg der MLT 251 ab 12:53:39 UTC in Blau mit den verschiedenen Flugwegabschnitten entsprechend den gerechneten Geschwindigkeiten gemäss Annahmen (in Grün) und dem Flugweg der HB-2377 (gelb).

Aus der folgenden Tabelle geht hervor, dass die Abstände bei der Annäherung zwischen der MLT 251 und der HB-2377 mit den angenommenen Fluggeschwindigkeiten grösser sind als bei den tatsächlich geflogenen Geschwindigkeiten der MLT 251.

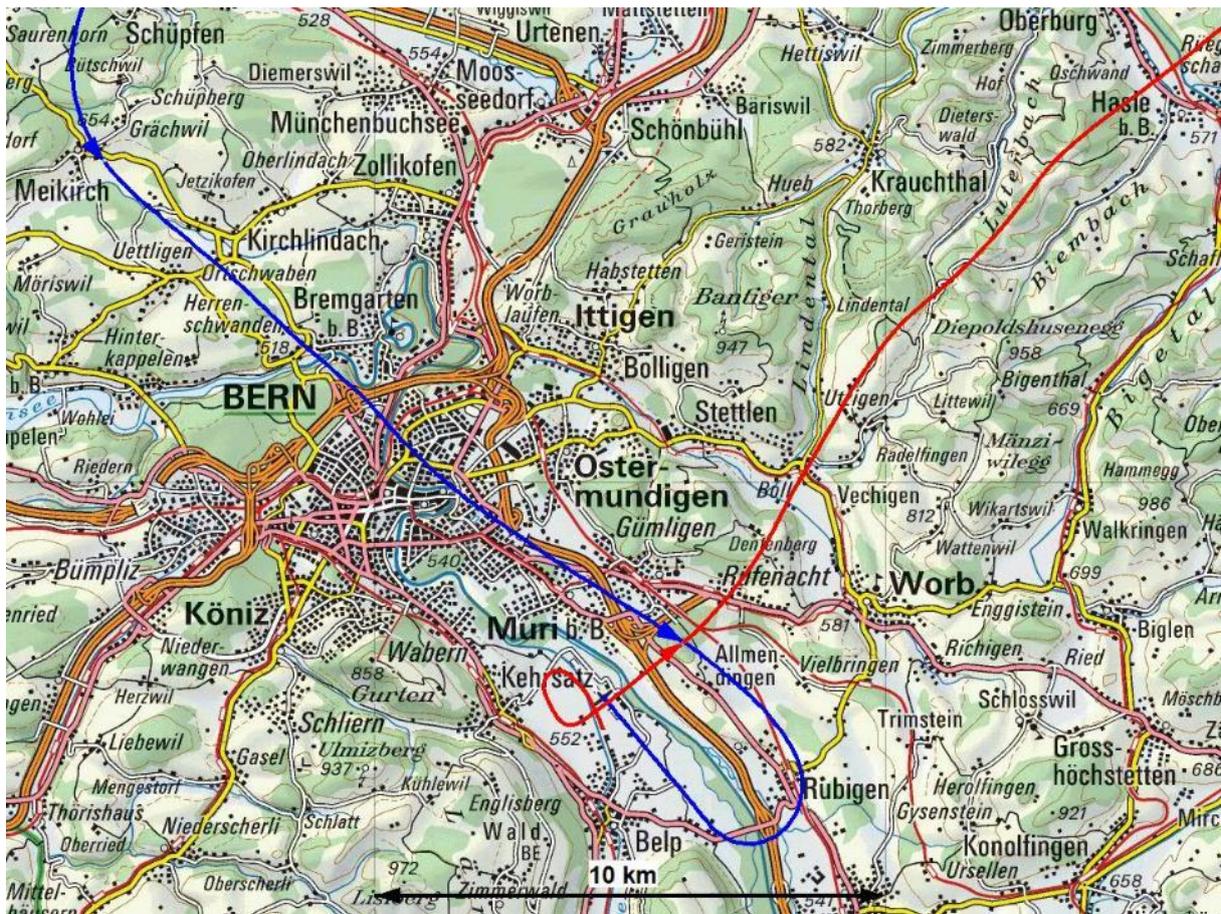
Anlage 1: Darstellung der beiden Flugwege auf der Landeskarte

Die Flugwege der HB-2377 (rote Linie) und der MLT 251 (blaue Linie) in einer Karte mit Detailtreue 1:200 000.

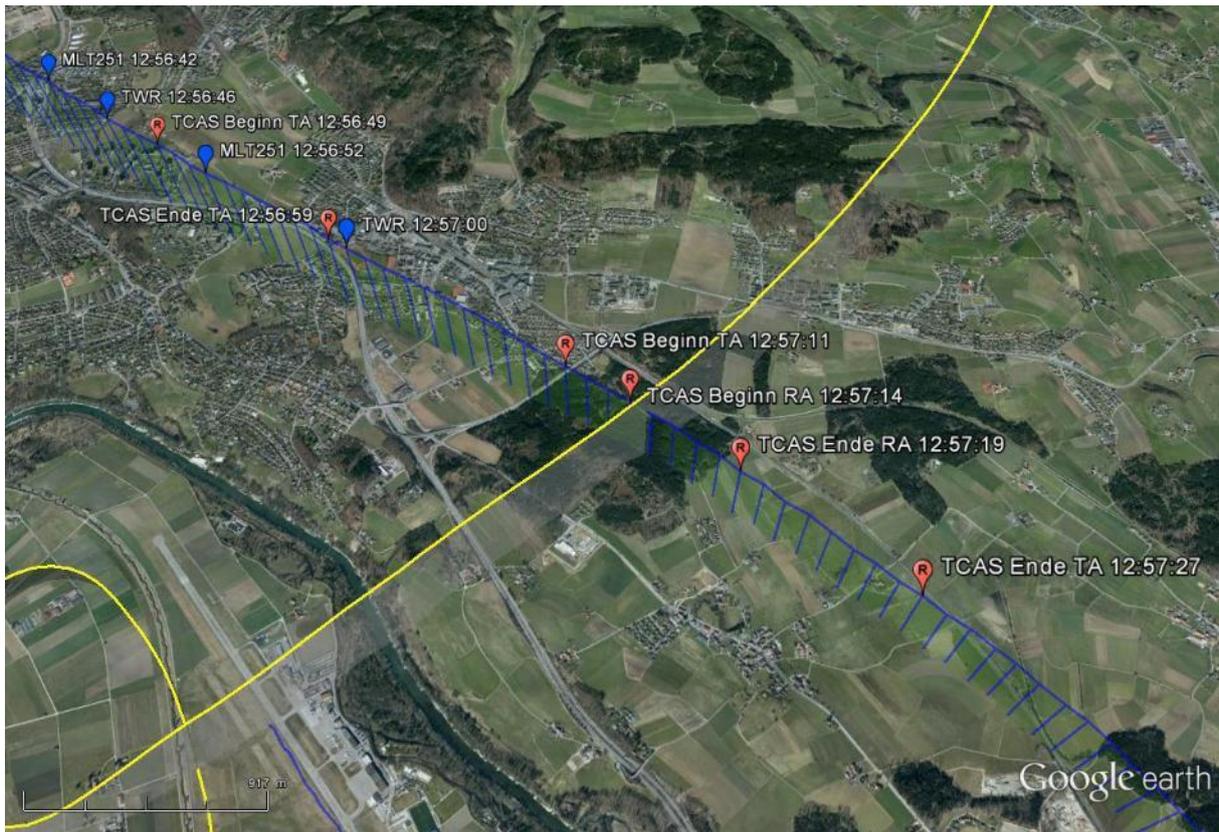
Anlage 2: Dreidimensionale Darstellung in Google Earth

Die Flugwege der HB-2377 (gelbe Linie) und der MLT 251 (blaue Linie) dargestellt in Google Earth mit Anfangs- und Endzeiten der TCAS-Ereignisse an Bord der 9H-GTY (rote Bojen: TCAS-Ereignisse, blaue Bojen: Funksprüche)

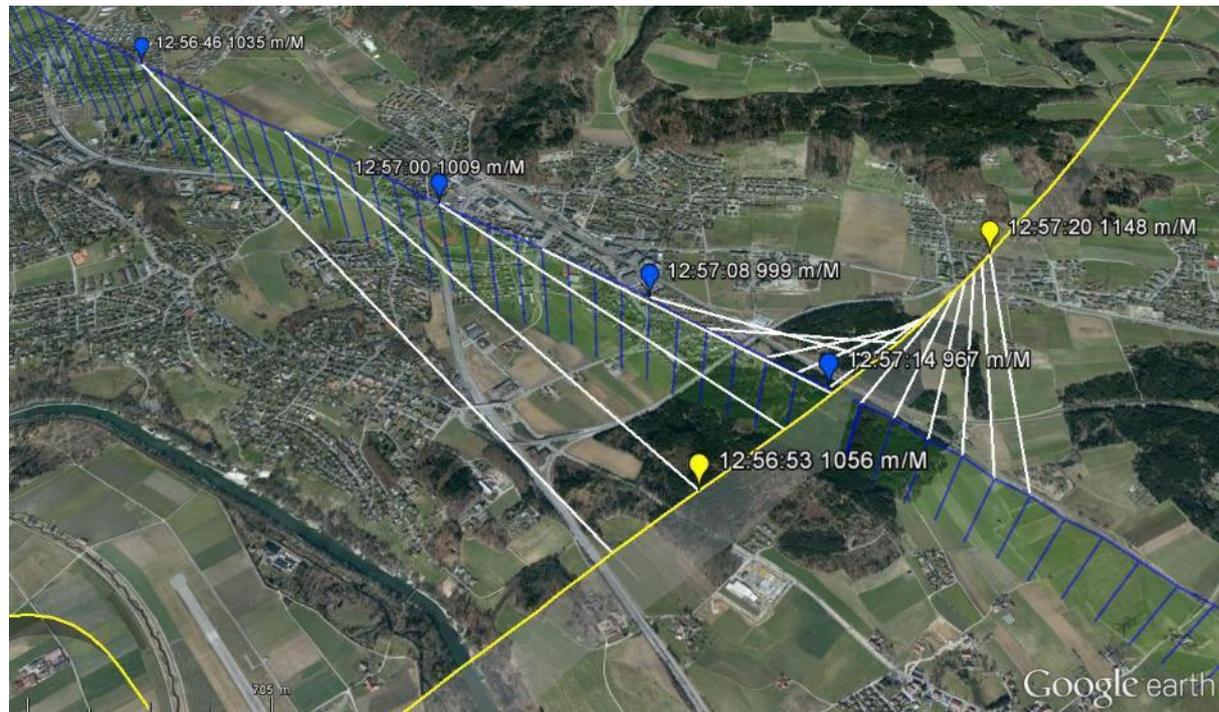
Anlage 3: Annäherung der beiden Flugzeuge

Um 12:57:14 UTC kreuzten sich die beiden Flugzeuge ungefähr eine nautische Meile nordöstlich des Regionalflugplatzes Bern-Belp in einer horizontalen Distanz von rund 400 m und einer vertikalen Distanz von etwa 410 ft (vgl. Anlage 3).

Annäherung zwischen der anfliegenden MLT 251 (blaue Linie) und der abfliegenden HB-2377 (gelbe Linie), dargestellt in Google Earth
