| Reporte No.: | A-06-2013. |
| Título: | Informe Final. |
| Matricula: | XB-MSN. |
| Cessna T210-N 28 de Junio 2013 Comunidad Nuevo Porvenir, Municipio de Ixchiguan, departamento de San Marcos, Guatemala, C.A. | |

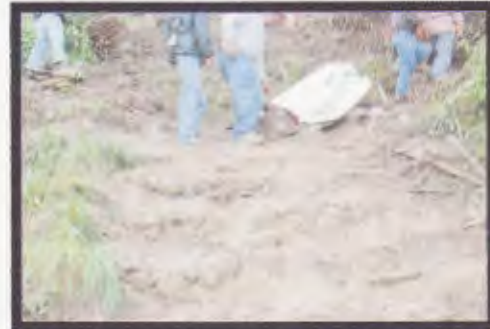
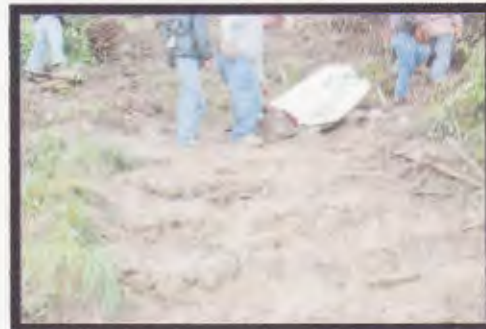
Fotografía No. 6

Vista de la inclinación del terreno y restos de la aeronave

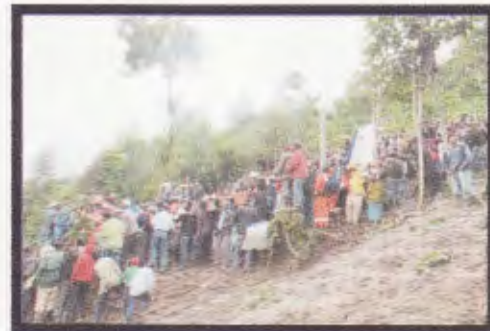
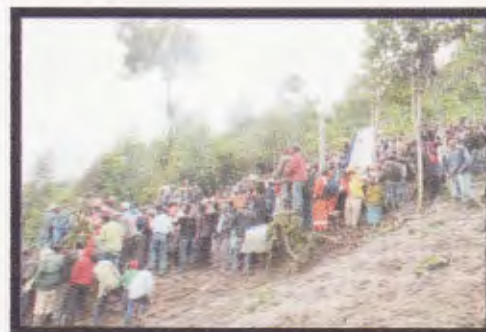
Fotografía No. 8

Vista de los restos de la aeronave y la cantidad de personas agrupadas

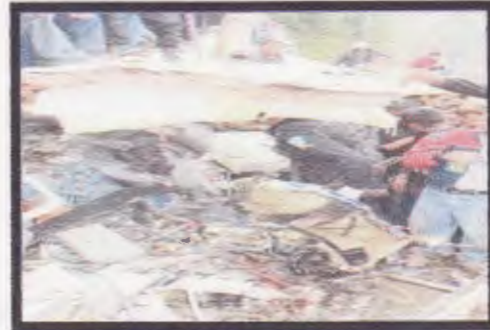
Fotografía No. 10

Vista del grado de destrucción de la aeronave por compresión o impacto

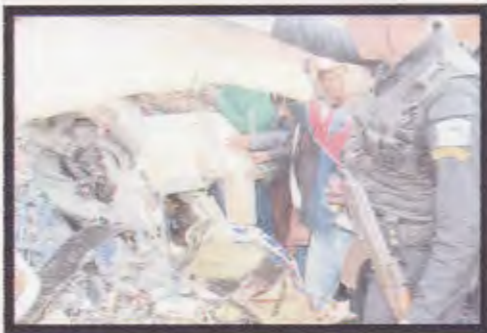
Fotografía No. 11

Vista del área de cabina y motor

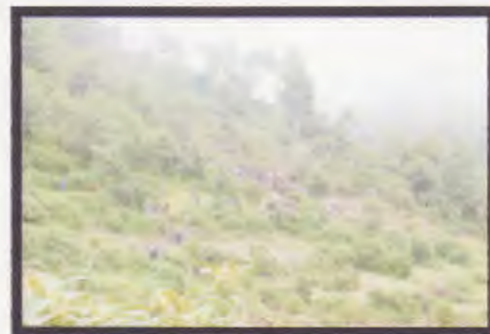
Fotografía No. 12

Vista del área del cerro impactado

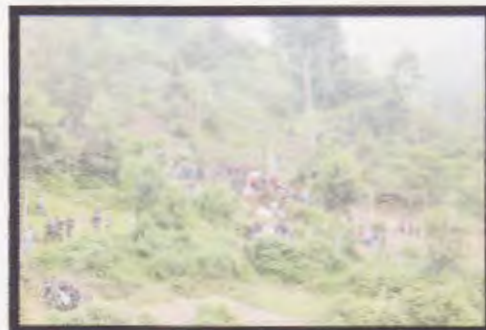
Fotografía No. 14

Área del impacto y cantidad de visitantes locales
