## ZAVRŠNO IZVJEŠĆE

### O NESREĆI AVIONA ZLIN 242 L, 9A-KAM

**Pomer kod Medulina, 1. rujna 2013.**

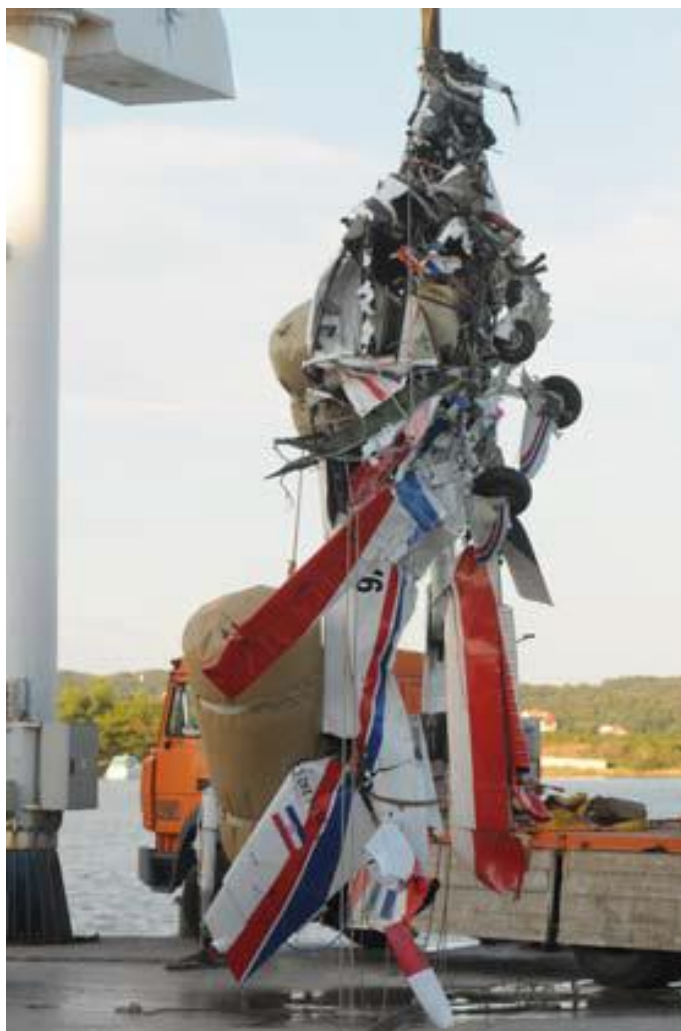
Slika 2. Olupina zrakoplova 9A-KAM nakon vađenja iz mora

Avion je, uslijed udara u vodu, potpuno uništen. Nakon pada, avion je potonuo i ostao ležati na dnu, na dubini od 7 metara.

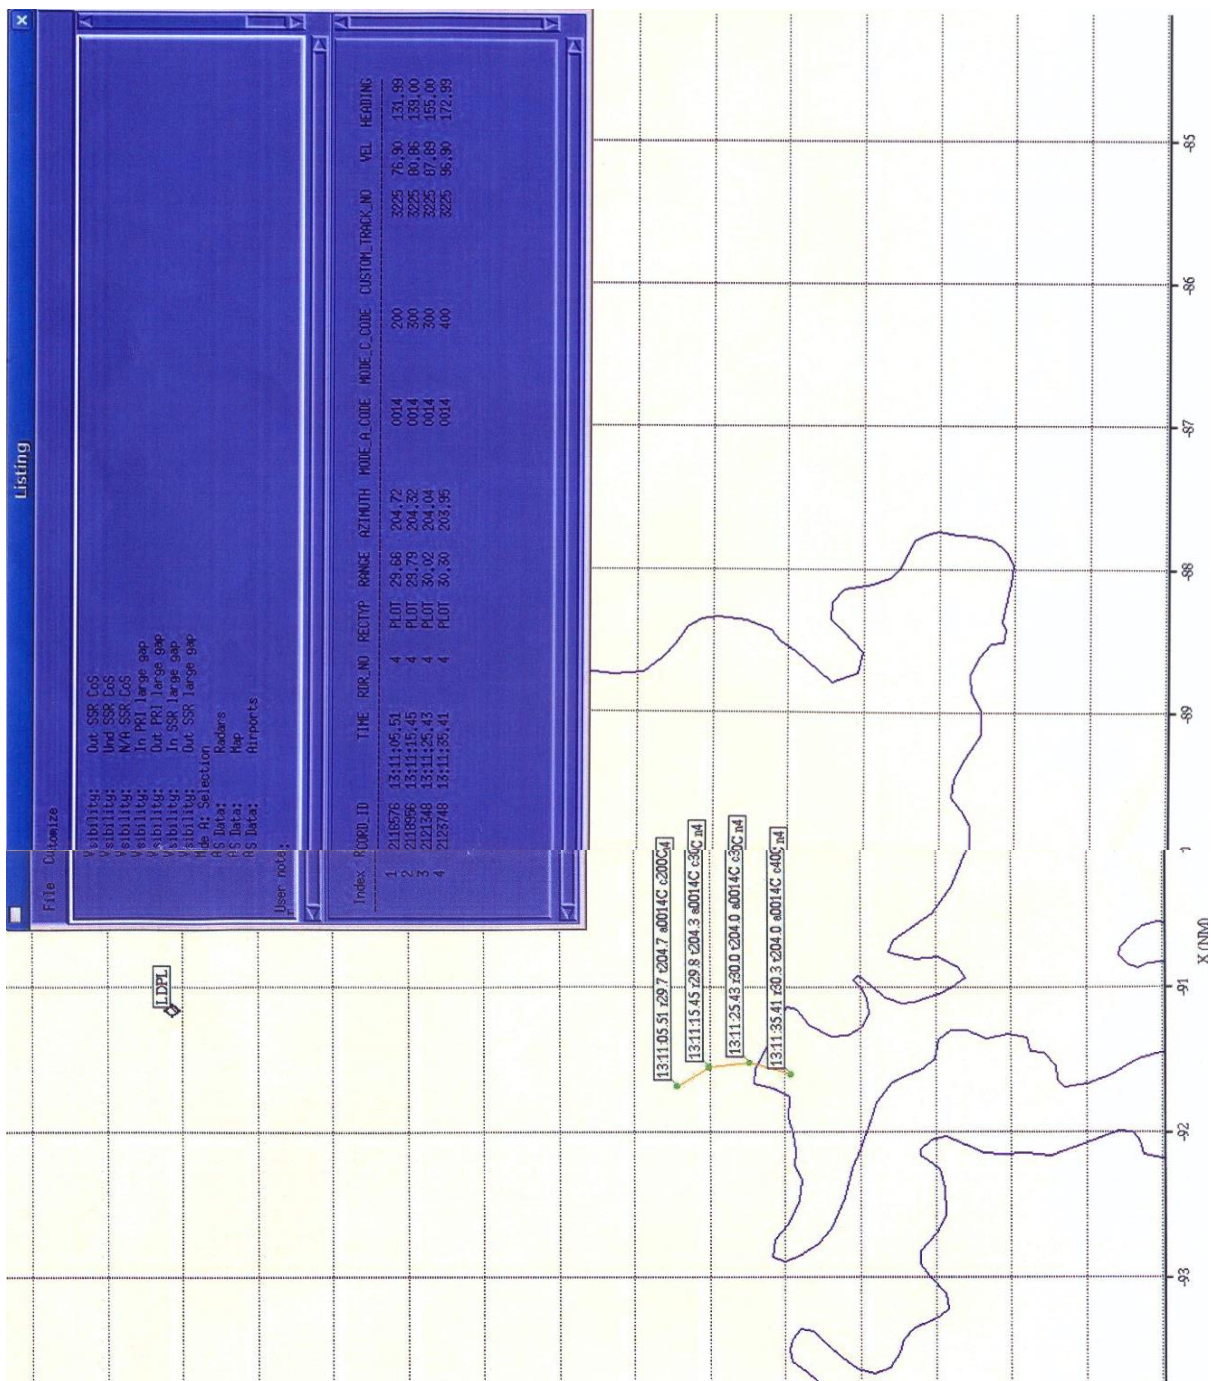
### 5.4. Putanja drugog leta

Iz spomenutog radarskog zapisa vidi se da je avion kontinuirano povećavao brzinu leta koja je u posljednjih 30 sekundi rasla s 142 km/h na 179 km/h (77 kt na 97 kt).

Navodi kako iz video snimaka koje su snimile nadzorne kamere, zaključuje da se avion kretao ustaljenom putanjom do trenutka naglog uvođenja u lijevi oštri zaokret, nakon čega mijenja smjer i naglo gubi visinu.

Nakon pregleda video zapisa nadzornih kamera, ovaj pilot navodi kako se, nakon kraćeg horizontalnog leta, vidi agresivno izvođenje zaokreta ulijevo s velikim nagibom (preko 60°) te da odmah po početku manevra snimka pokazuje ponašanje aviona koje je istovjetno dinamičkom prevlačenju aviona u lijevom zaokretu, nakon čega slijedi spuštajuća spirala ulijevo.
