飛航事故調查報告

ASC-AOR-14-10-001

中華航空公司CI 5621班機

艙壓異常緊急下降

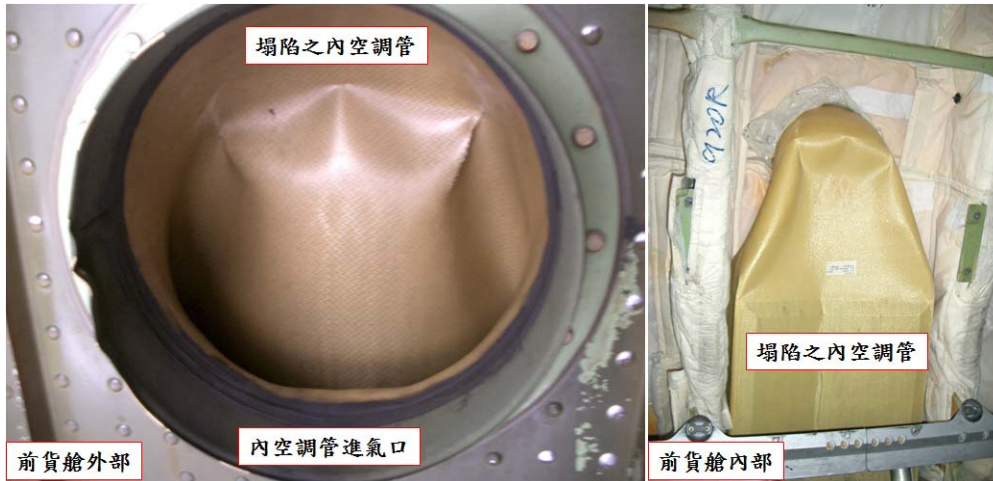
圖 1.6-3 前貨艙空調配送系統之內空調管塌陷圖

發現，整根空調管自兩端接頭處脫落，但維護紀錄無止回閥自接合處脫落之相關內容（詳附錄四）；維修員執行工作時，發現 3 號空調機內空調管有塌陷狀況，圖 1.6-3 左圖為由內空調管進氣口往內空調管方向之視圖，圖 1.6-3 右圖為位於前貨艙內部之內空調管塌陷狀況。

該次執行管路溫度感測器更換，其空調管路脫落狀況與本次事故（民國 102 年 9 月 8 日）類似，都有自止回閥與內空調管接合處脫離狀況發生，唯獨不同的是內空調管有塌陷狀況；當時航機未發生艙壓異常事件，圖 1.6-3 顯示內空調管呈現向機外方向塌陷之狀況，可能是因為塌陷變形的內空調管管壁堵塞住了管口，限制艙壓空氣的漏洩，故未發生艙壓異常狀況。

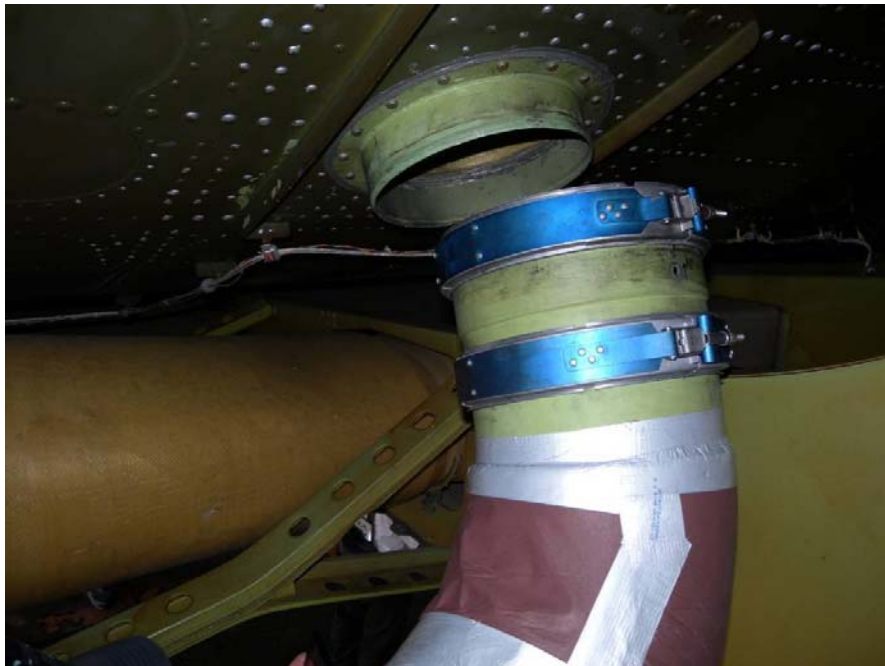
圖 1.16-1 脫落之 3 號空調機空調管

在機門及外流閥全部關閉狀況下，華航維修員於駕駛艙內分別啟動 1、2 及 3 號空調機，開始建立艙壓，至機艙內部壓力大於機外壓力 4 psi (ΔP) 時，由位於機外之維修員檢查各機門均無空氣洩漏，檢查各空調管路時發現，供應至前貨艙之 3 號空調機空調管自止回閥與機身加壓艙耦合處脫落（如圖 1.16-1），機艙內空氣自機身開口洩出。

駕駛艙內之華航維修員遂將 3 號空調機關閉，此時觀察 Upper EICAS DU，機內、外壓力差值，由原 4 psi 逐漸下降，艙壓高度起初以約 200 呎/分速率上升，之後以約 400 呎/分至 500 呎/分之速率持續上升，致艙壓高度無法維持。調查小組同時檢查脫落之 3 號空調機空調管，與機身耦合之空調管止回閥門不在部位，經華航維修員搜尋空調管脫落部位區域，於緊鄰之機腹附近找出已斷為兩截之鉸鏈鎖及 2 片脫落之止回閥閥門。

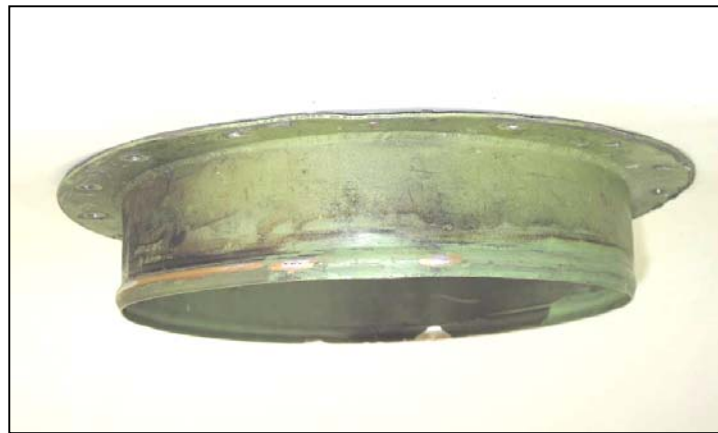
圖 1.16-3 內空調管進氣口外觀照片

圖 1.16-3 為機身加壓艙內空調管進氣口之外觀照片，該進氣口為鋁合金材質，管壁厚度約 1 公釐（0.04 吋），內空調管進氣口圓管係以對頭熔接方式加工，即將鋁材彎成圓管狀後再銲接而成；凸緣位於內空調管進氣口下緣處，凸緣係鈹材加工壓製而成，部分區域呈現鈹金修理痕跡，如圖 1.16-4 紅框區域。從側視角度觀察凸緣之幾何形狀，經鈹金修理後之凸緣突出幾何形狀較為平坦，如圖 1.16-5 (a) 所示；檢視凸緣其它區域，其幾何形狀仍保持完好，如圖 1.16-5 (b)。

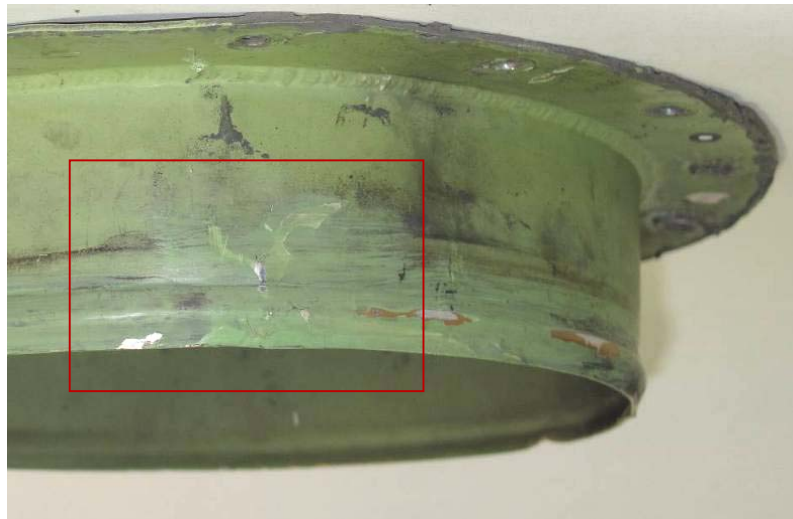
圖 1.16-4 凸緣部分區域呈現鈹金修理痕跡

內空調管進氣口被拆下修理後，凸緣部位圓管材料向外凸起，使凸緣原先之凸起呈現平坦形狀，導致修妥裝機後，管夾無法扣住內空調管進氣口凸緣。AMM 管夾上磅震擊程序無輕敲管壁之施作說明，致使管夾外扣環緊度可能未達應有之穩定扭矩值，使管夾無法扣緊內空調管進氣口凸緣，在航機飛航運作及空調機開啓使用狀況下，管夾緊度不足以承擔流體壓力作用於空調管路之順時針扭矩及機身震動的交互影響，導致空調機管路自止回閥與機身加壓艙接合處脫落，前貨艙內部空調氣體自機身開口處持續洩漏，導致發生艙壓高度過高警告。

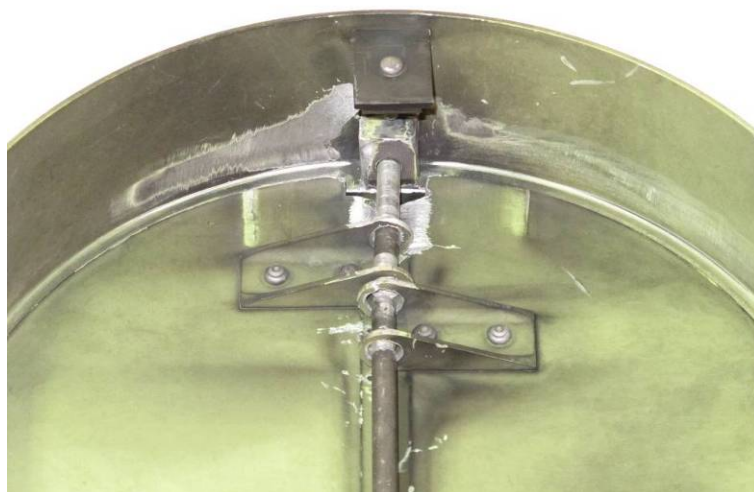
圖 1.16-7 止回閥撞擊摩擦痕跡

圖 1.16-6 為止回閥之照片，止回閥為金屬材質，管壁厚度約 2 公釐 (0.08 吋)；實際施力於止回閥及外空調管管壁，發現止回閥較不易變形，內空調管進氣口則因厚度較薄，施力於管壁容易發生彈性變形。止回閥上下緣均有凸緣之設計；檢視止回閥凸緣之幾何形狀應為成型加工製成；檢視止回閥內壁及止回瓣，發現有撞擊摩擦痕跡，如圖 1.16-7 所示；鉸鏈銷則呈現受力折斷情況，如圖 1.16-8。

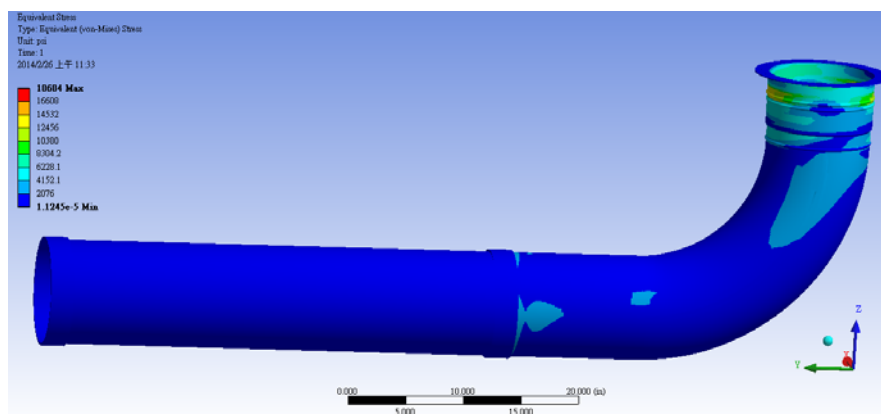
圖附錄 8-3 空調管路之應力分佈

依據圖 1.6-7，止回閥上、下緣各有一只管夾固定，由圖附錄 8-3 可見，相較於止回閥下緣與外空調管相接部位，止回閥上緣與內空調管進氣口相接處有較大應

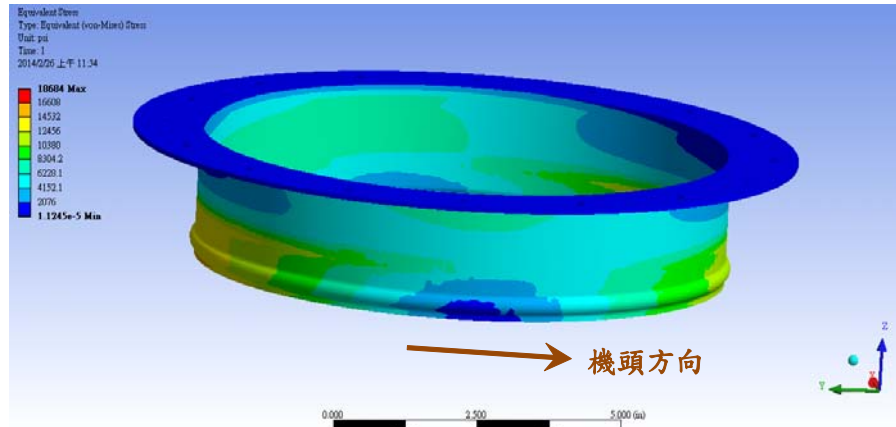
圖附錄 8-4 內空調管進氣口之壓力分佈

力分佈；內空調管進氣口附近之應力分佈如圖附錄 8-4 所示，最高應力約為 7,500 psi，位於內空調管進氣口附近沿機身方向之凸緣處，如圖附錄 8-4 中以黃色標示之區域。
