INFORME FINAL
HI 854, Cessna A 188B
Batey 2, Los Coquitos, Mao
Valverde, República Dominicana

12092013

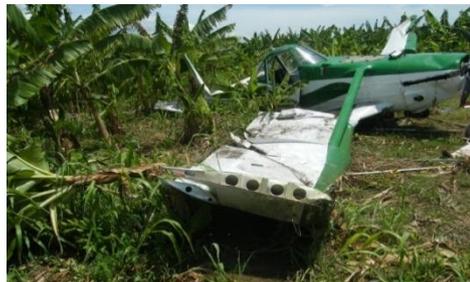
- Deformación y roturas de los planos alares y del empenaje.
- Deformación y roturas del fuselaje.
- Deformación de las hélices.
- Desprendimiento del tren de aterrizaje.
- Deformación de los parales de las alas.
- Rotura de ambos soportes del motor.

Nótese el estado de la aeronave post impacto.

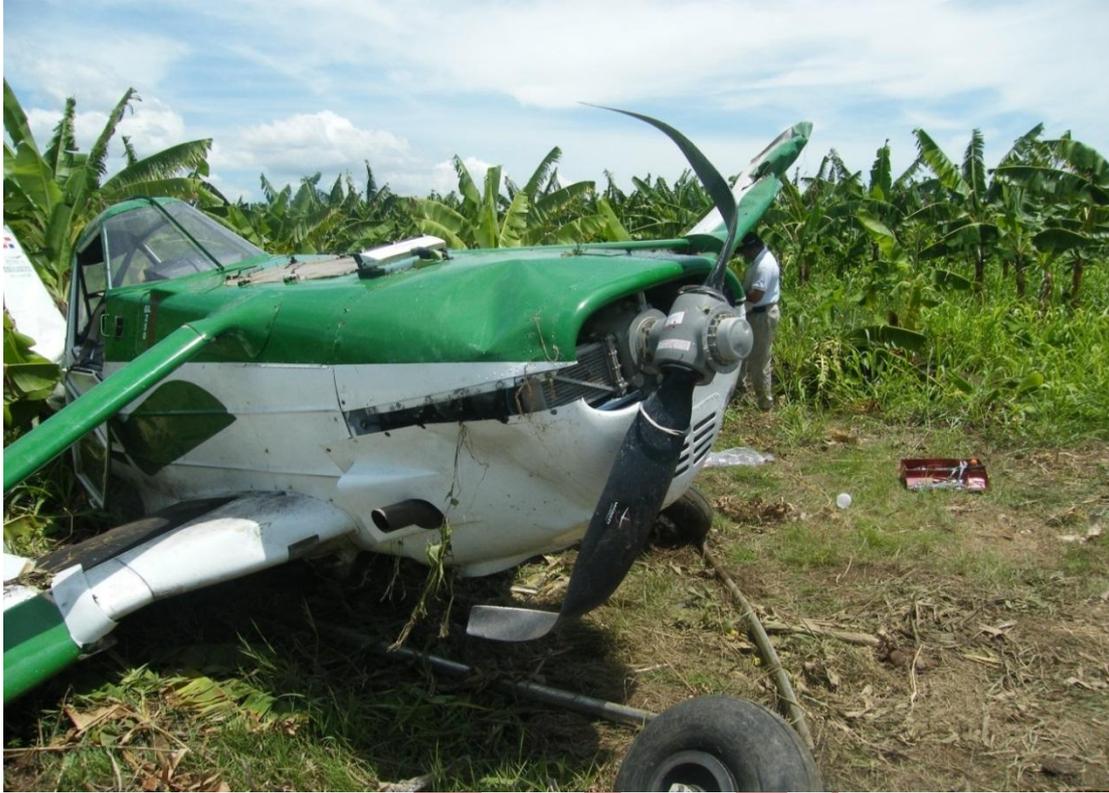
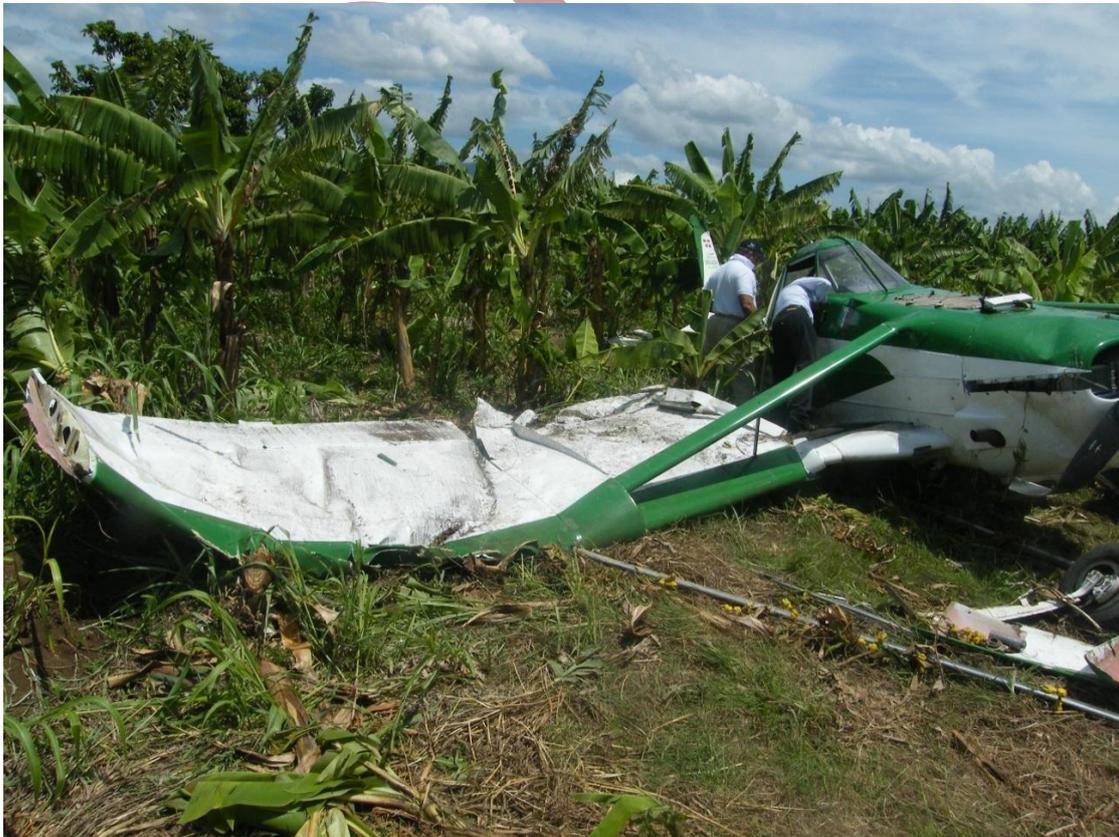
Vista de la aeronave post accidente.

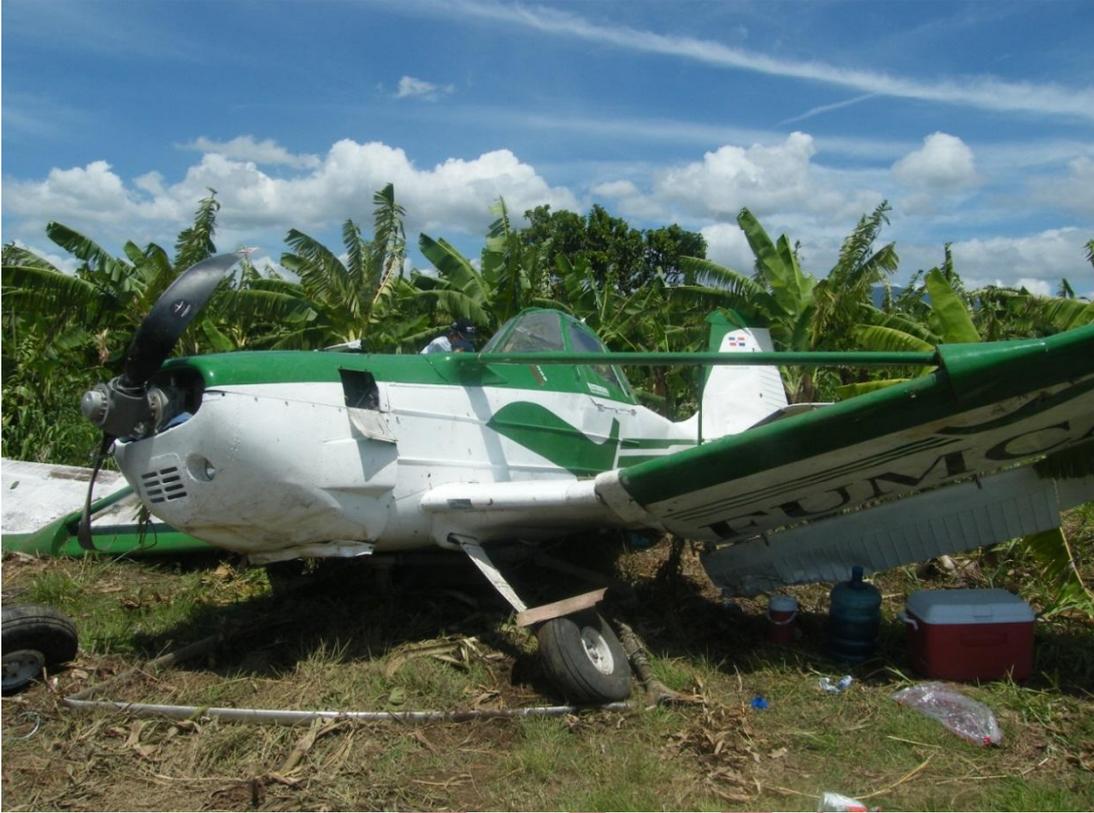
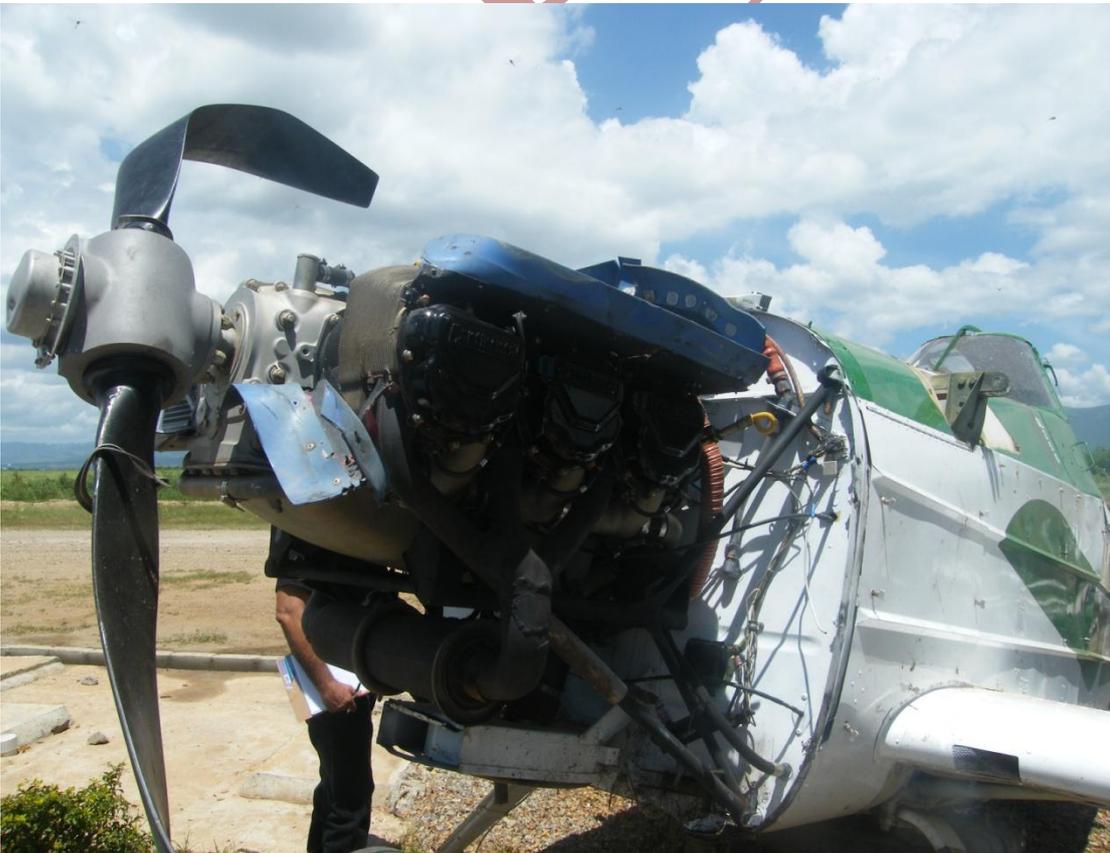
Vista de la aeronave post accidente.

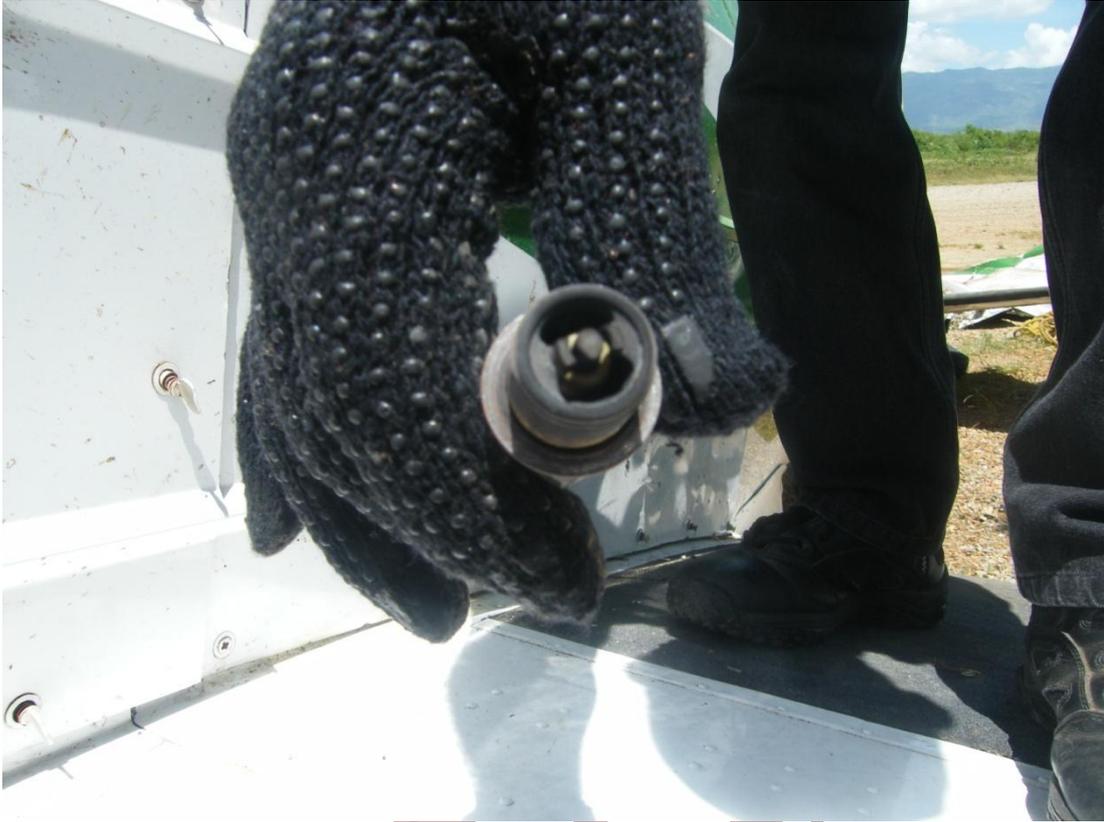
Luego del accidente, el motor de la aeronave fue objeto de una inspección por parte de la comisión investigadora de accidentes de aviación en las instalaciones del explotador que consistió en: remoción de las bujías, movilidad de las hélices, remoción del distribuidor de combustible, depósito de aceite. Luego de efectuadas estas actividades no se detectaron funcionamientos inadecuados.

Verificación de las bujías de la aeronave accidentada.

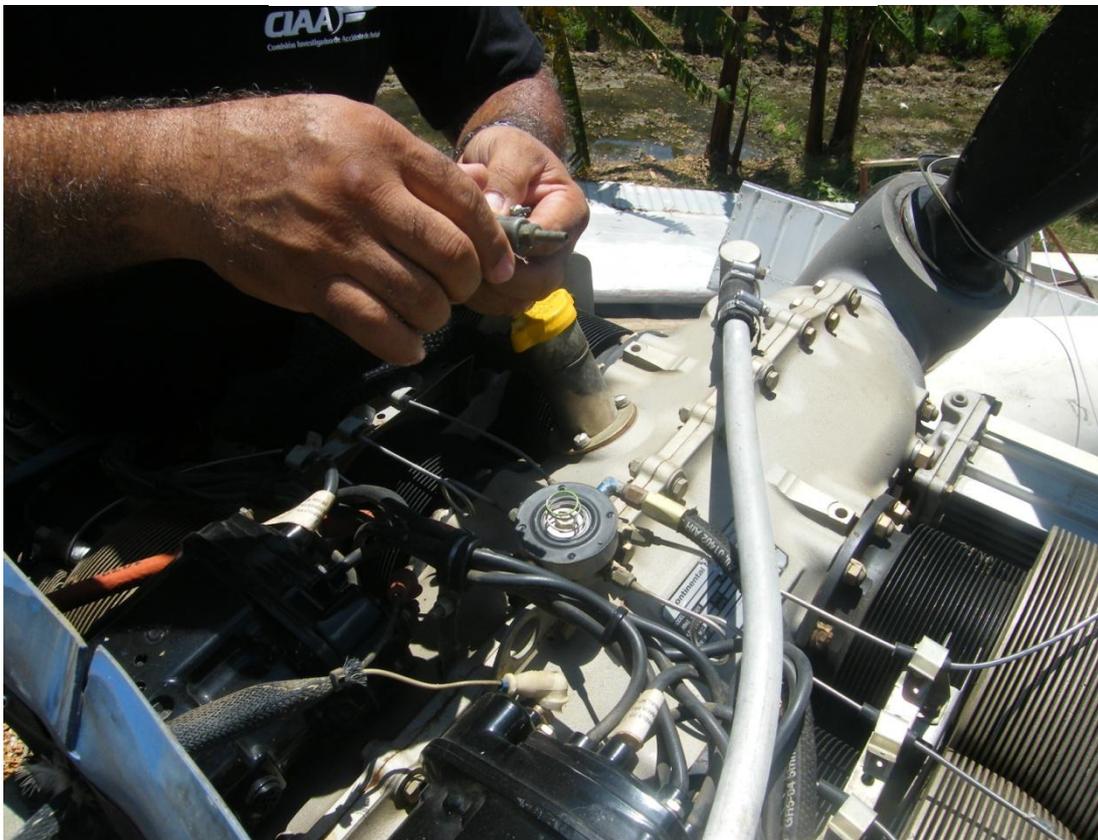
Verificación del distribuidor de combustible de la aeronave accidentada.
