Slutrapport RL 2016:07

Allvarligt tillbud under inflygning till Visby flygplats den 30 november 2014 med flygplanet SE-MDB av modellen ATR-72-212A, opererat av Braathens Regional AB.

Diariernr L-148/14

2016-10-19

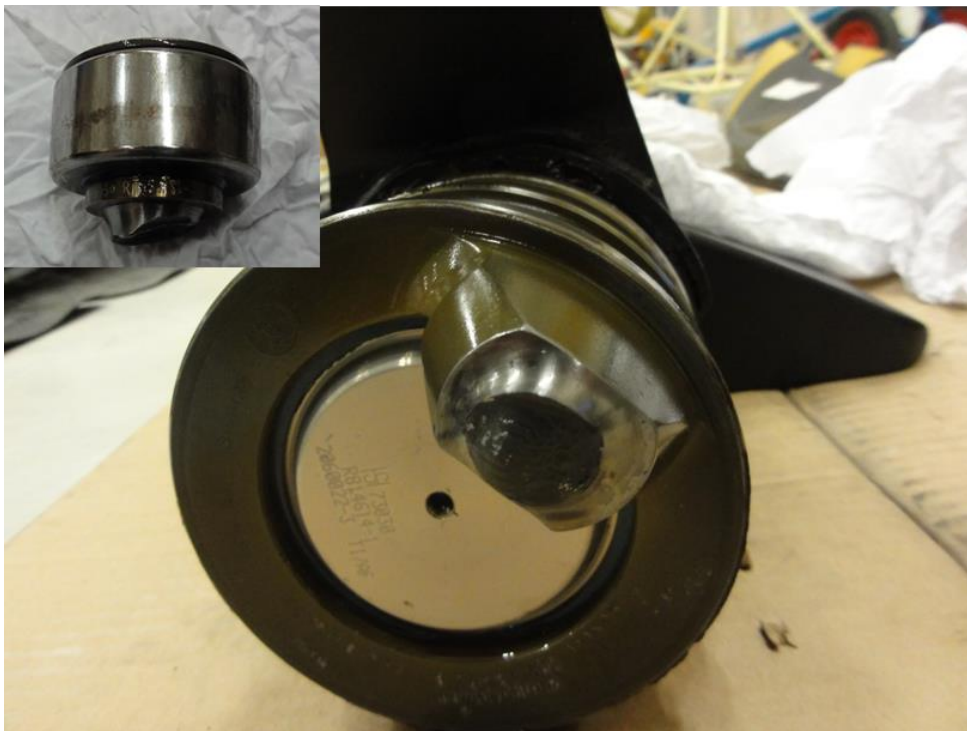
- Omställningstappen på blad nr. 2 var brusten (se figur 3).
- Den främre medbringarpattan var kraftigt böjd på alla sex positioner (se figur 4).
- Motorfästena hade skador efter metallisk kontakt.
- Motorns kompressorhus var sprucket runt halva omkretsen
- Axeln till AC-generatorn var brusten.

Figur 3. Den brustna omställningstappen.

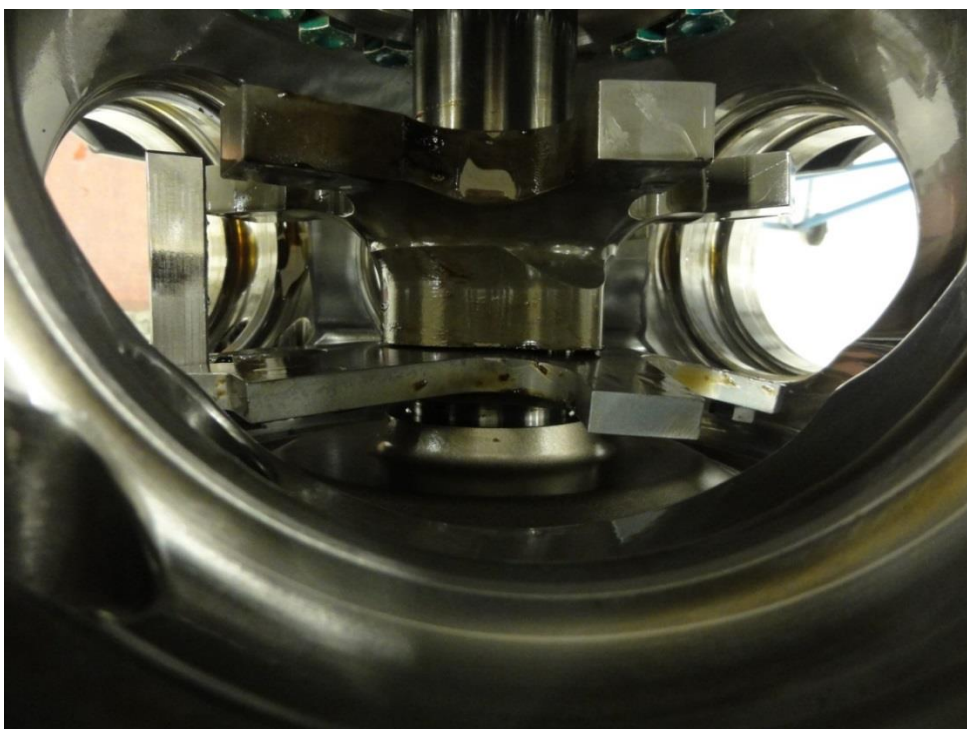
Figur 4. Den böjda medbringarplattan nederst i bilden är den främre plattan.

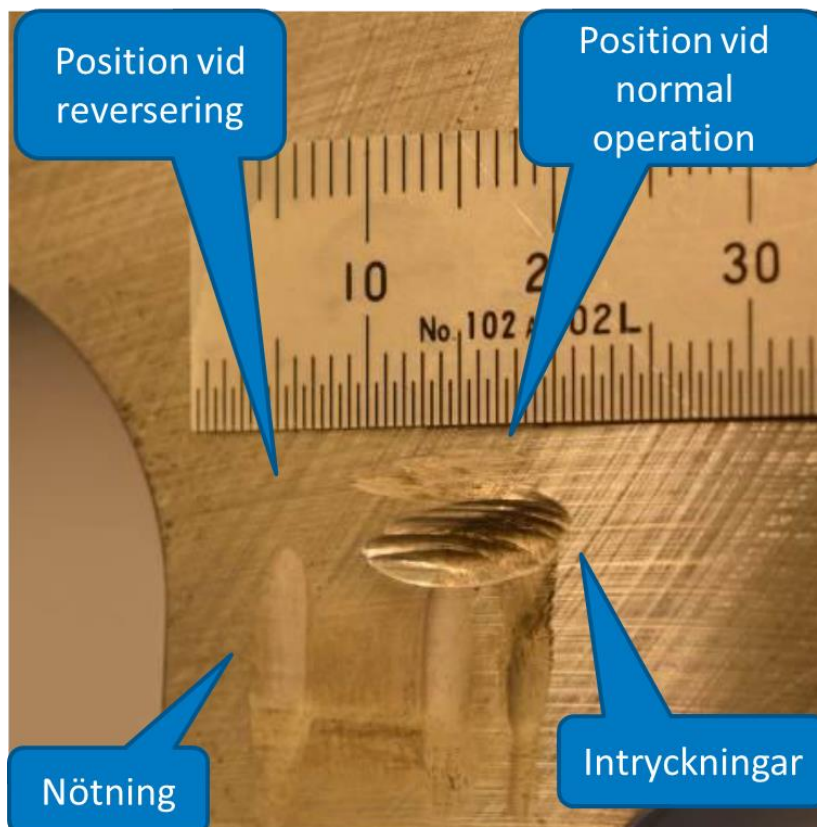
Haverikommissionen har med hjälp av ett materiallaboratorium undersökt de mekaniska skadorna på medbringarplattornas kontaktyta med omställartappens lager.

Det finns två typer av skador (se figur 5). Den ena skadetyper är en mjuk nötning, utan deformation av materialet, som skett över tid. Den andra är en plastisk deformation orsakad av slag eller intryckningar.

Figur 5. Bilden visar de två typerna av ytskador och kontaktpunkten vid reversering respektive normal drift på ett av utskotten på den främre medbringarplattan.
