INFORME FINAL
C-GOWG, Boeing 737-800
Aeropuerto Internacional de
Puerto Plata, “Gregorio Luperón”
República Dominicana.

22102013

Propietario/Operador	: Sunwingsz Airlines.
Marca de la Aeronave	: Boeing 737-800
Fecha del evento	: 22 de octubre del 2013.
Hora aprox. del evento	: 07:29 p.m.
Lugar del evento	: Aeropuerto Int. de Puerto Plata "Gregorio Luperón" Puerto Plata, Rep. Dominicana.
Personas a bordo	: 180 ocupantes.
Tipo de operación	: Comercial.
Ubicación geográfica del accidente	: N 19° 45' 28" W 70° 34' 12"

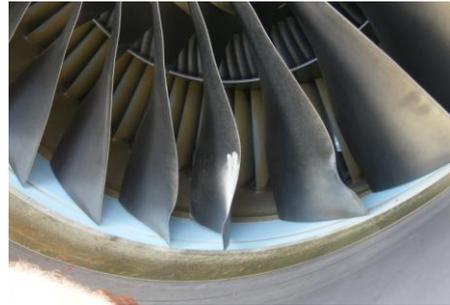
- Deformación de los alabes números 14, 15, 16 y 17 del fan, del motor número 2.

Nótese los alabes del fan dañados producto del impacto con el ave.

Esta comisión al observar los daños sufridos por el motor derecho, producto del evento, encontramos que los mismos se concentraron en los alabes número 14, 15, 16 y 17, del fan del motor, los cuales presentan deformación por impacto. No se apreció otros daños en los demás alabes ni en las etapas del compresor del citado motor.

Los daños ocasionados a los alabes número 14, 15, 16 y 17 del motor número 2, fueron causados por la ingesta de una garza blanca (Ardea- Alba)

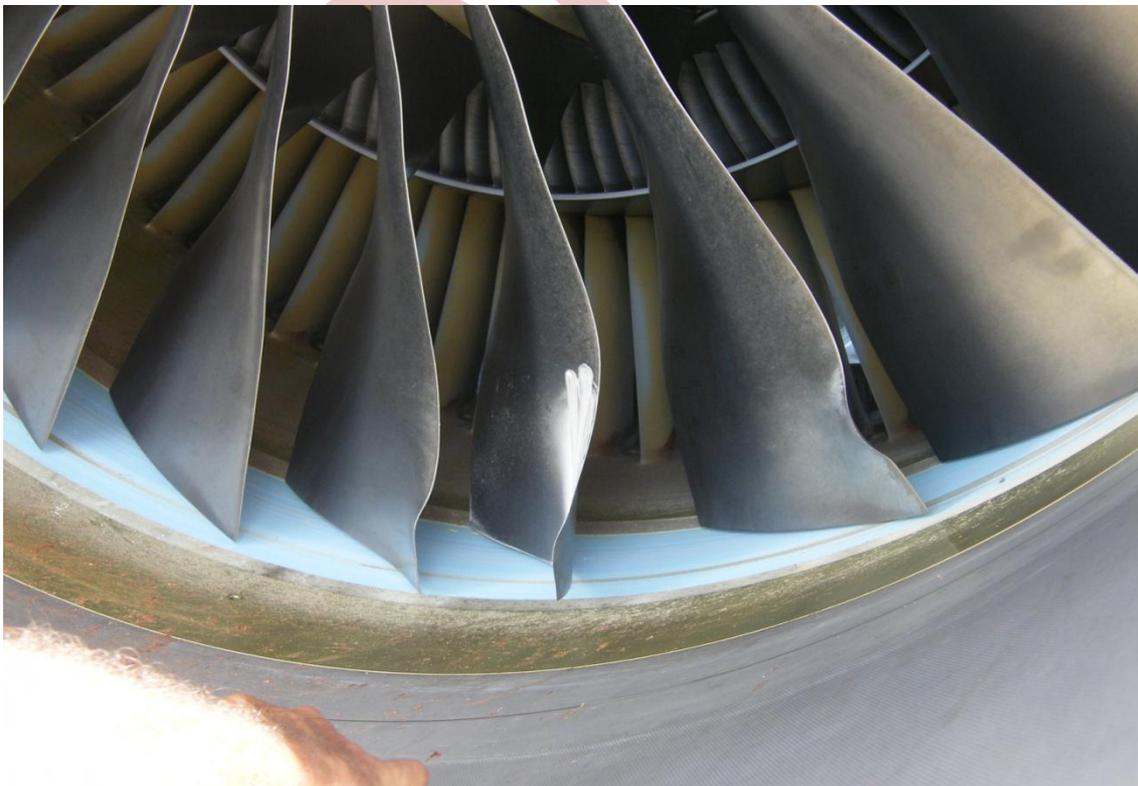
Foto de los daño en los alabes.

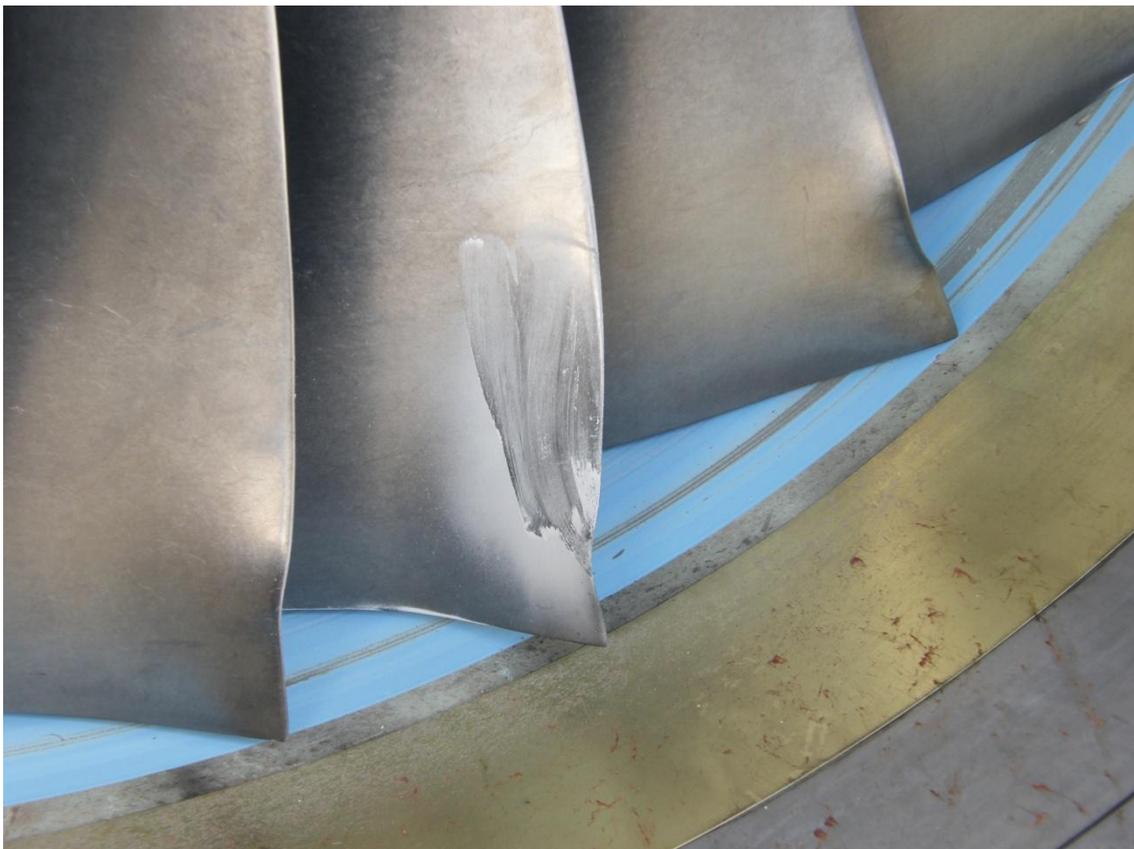
Foto de los daño en los alabes.
