ONDERZOEKRAAD
VOOR VEILIGHEID

Tijdens taxiën de grond geraakt en verongelukt

Vliegveld Hilversum, 13 maart 2014

Den Haag, april 2015

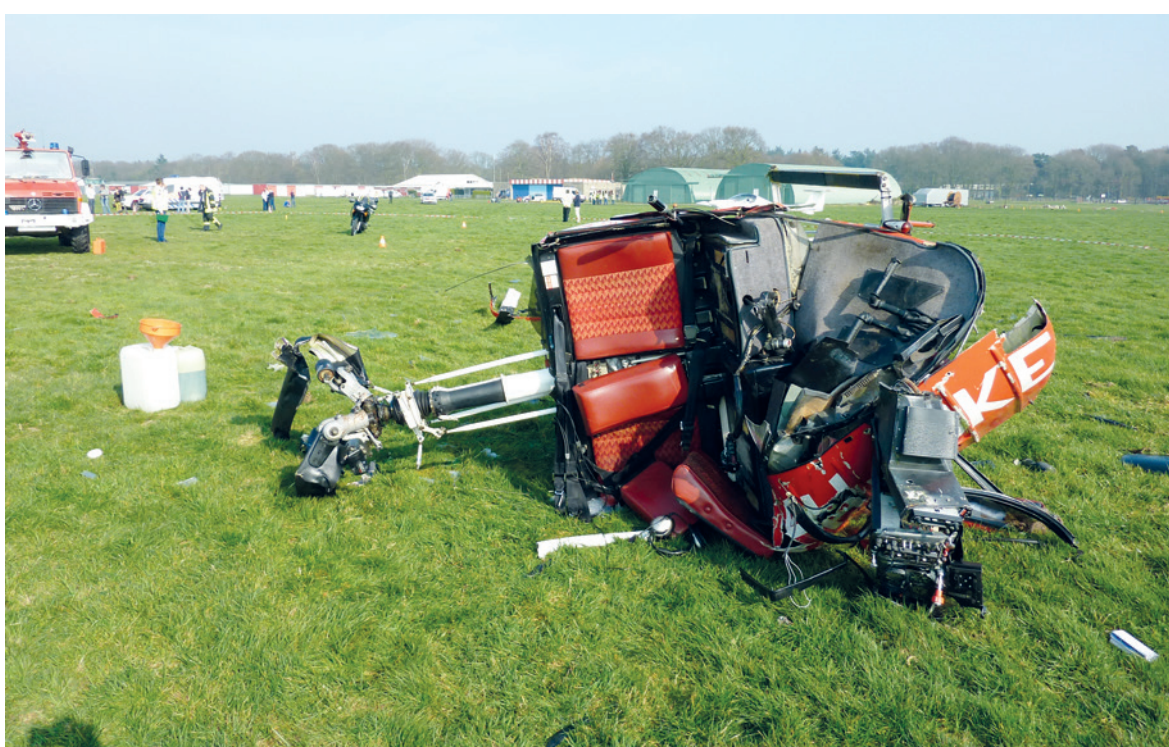
Figuur 2: Helikopter na het ongeval. (Bron: Onderzoeksraad voor Veiligheid)

Analyse van de sporen op de grond geeft aan dat de helikopter in een flauwe rechterbocht, waarbij werd gevlogen met links helling (traverserend), de grond heeft geraakt. Vermoedelijk is de helikopter hierbij over links gerold waarbij kort daarna de linkerskid is afgebroken en de bladen van de hoofdrotor de grond hebben geraakt. Door de energie van de aanraking van de bladen met de grond is de helikopter ongecontroleerd over de grond gaan bewegen waarbij de cockpit is vernield, de staart is losgekomen van de transmissie, en de helikopter uiteindelijk op de rechterzijkant tot stilstand is gekomen.

De helikopter is met een geschatte snelheid van tussen 20 en 40 kilometer per uur in aanraking met de grond gekomen en over de kop geslagen. De helikopter is daarbij ernstig beschadigd en moet als verloren (total loss) worden beschouwd.

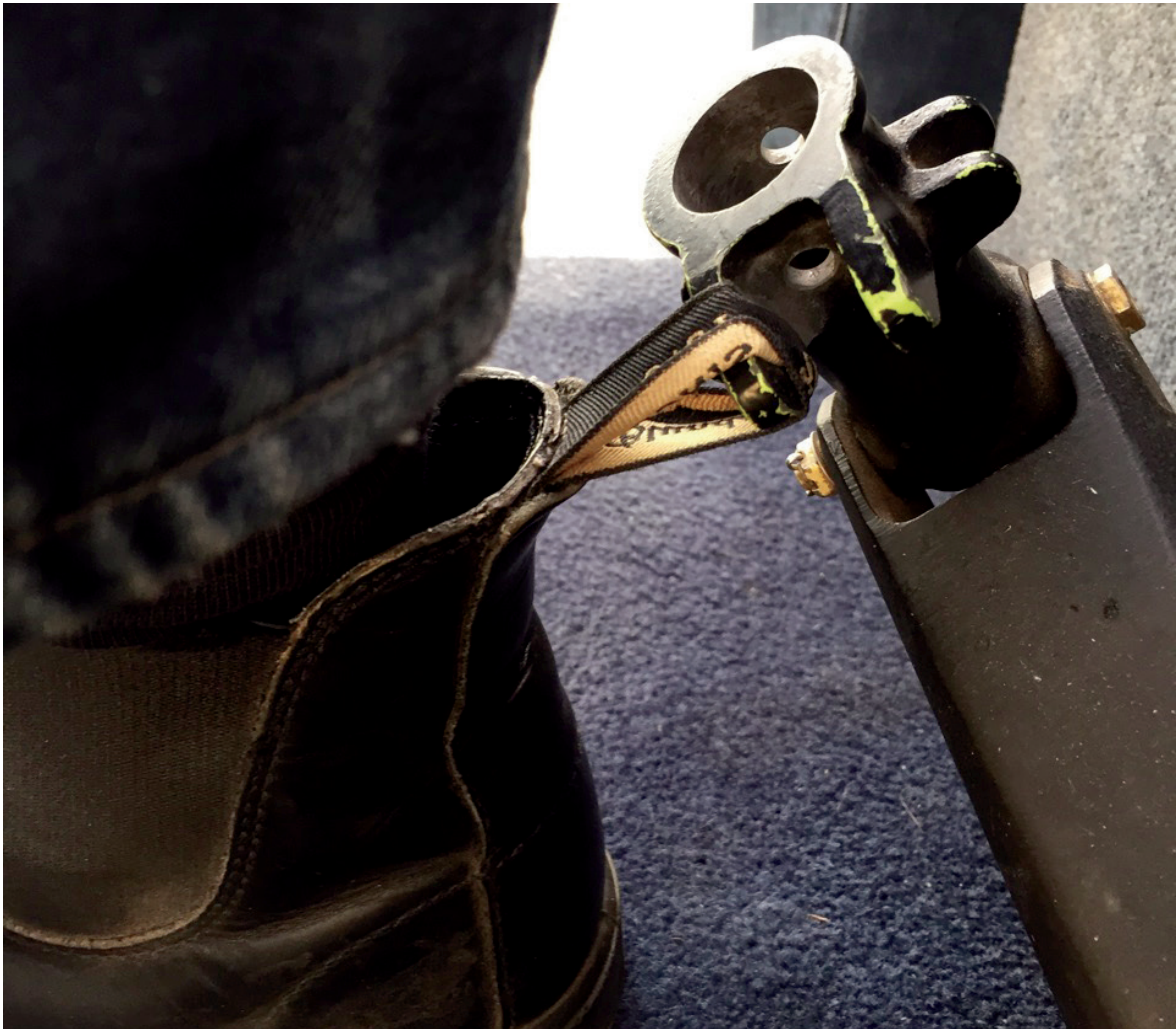
Figuur 3: Bij verkeerd plaatsen van schoenen met lus, kan de lus achter de bevestiging van de cyclic blijven hangen. (Bron: Ryfas helicopters)

Voor de vlucht zijn de collective stick en de cyclic stick aan de passagierszijde van de helikopter verwijderd. Alleen de bevestiging van de rechter cyclic stick was zichtbaar, maar deze vormt normaliter geen belemmering voor de uitvoering van de vlucht. Tijdens het onderzoek is gebleken dat bij het dragen van schoenen met een lus aan de achterzijde van de schoen, (zoals de veiligheidsschoenen zoals die normaal worden gedragen door de waarnemers) de lus achter het achtergebleven deel van de cyclic kan blijven hangen. Navraag bij de beide waarnemers heeft aangetoond dat de waarnemer die op de rechterplaats van de helikopter zat op de dag van het ongeval sportschoenen zonder lusjes droeg. De andere waarnemer droeg weliswaar de veiligheidsschoenen maar hij zat op de middenplaats en kon niet in aanraking komen met de bevestiging van de rechter cyclic stick.

Hoewel er geen aantoonbare relatie bestaat tussen de lussen van de schoenen van de waarnemers en het ontstaan van het ongeval heeft de AOC-houder inmiddels een veiligheidswaarschuwing uitgedaan. Hierbij wordt aandacht gevraagd voor het gebruik van schoenen met lussen in combinatie met de gevaren voor het blijven haken achter (delen van) de besturing.
