Transporta nelaimes gadījumu un incidentu izmeklēšanas birojs

Transport Accident and Incident Investigation Bureau of the Republic of Latvia

NOBEIGUMA ZIŅOJUMS Nr. 4-02/2-14(2-2015)

PAR AVIĀCIJAS NELAIMES GADĪJUMU AR GAISA KUŽI PITTS PS-2B, REĢISTRĀCIJAS Nr. YL-CCU 2014. GADA 8. MAIJĀ LIEPĀJAS LIDOSTĀ

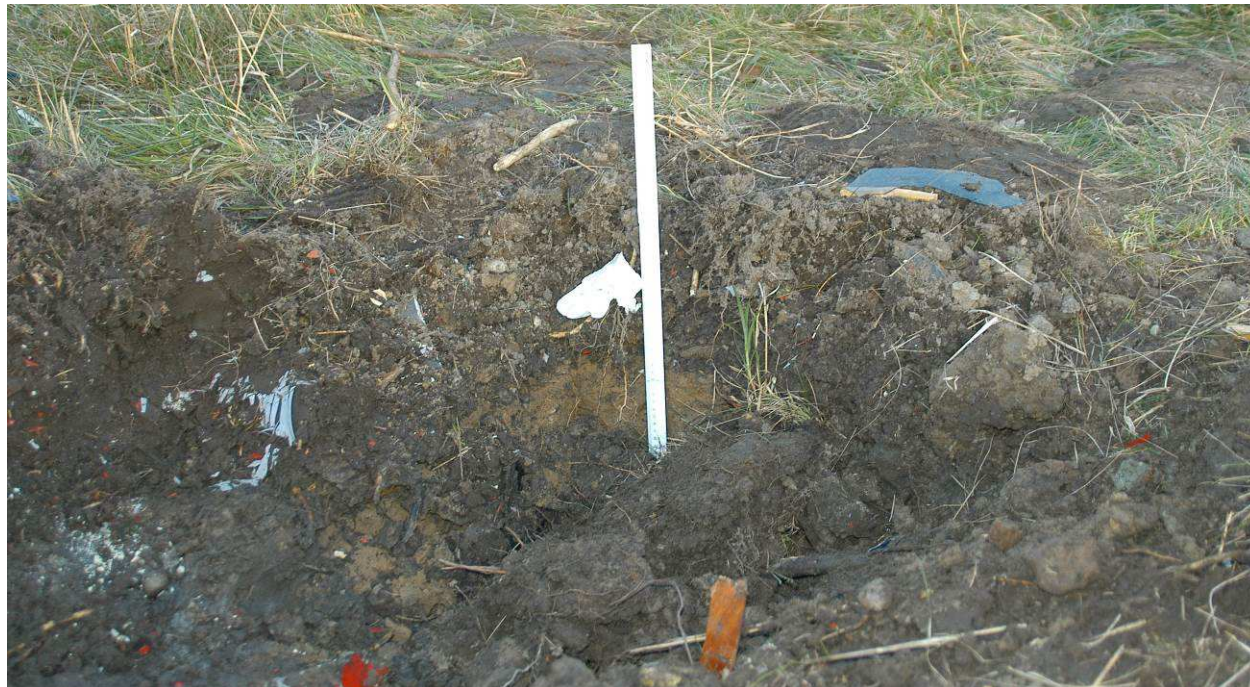
Attēls 3. Gaisa kuģa priekšgala iegrime zemē

Aviācijas nelaimes gadījuma vietā gaisa kuģis Pitts PS-2B, reģistrācijas numurs YL-CCU, pēc sadursmes ar zemes virsmu apstājās bez slīdēšanas pazīmēm, balstoties uz spārnu priekšējām malām un fizelāžas apakšējo daļu. Gaisa kuģa priekšgals sadursmes dēļ iegrima zemē apmēram 30 cm dziļumā (Att. 3).

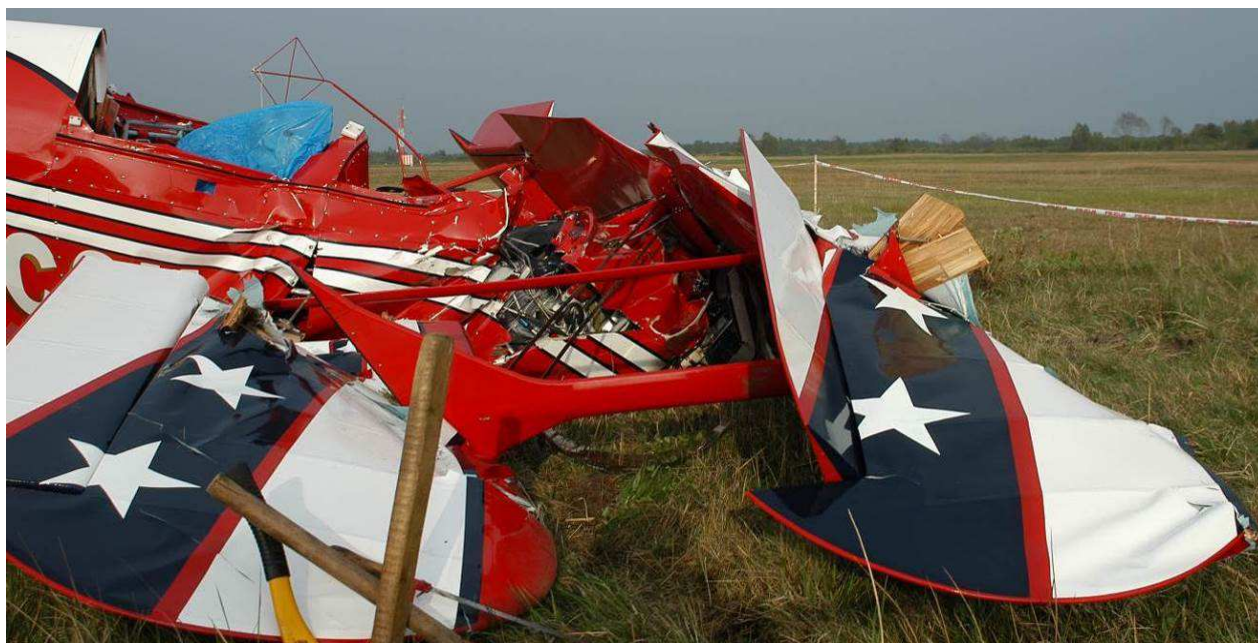
Attēls 4. Gaisa kuģa konstrukcijas bojājumi

- deformēti un daļēji izrauti spārnu stiprinājuma stieņi, augšējais spārns atradās gaisa kuģa dzinēja līmenī, balstoties uz zemes virsmu (Att. 4);

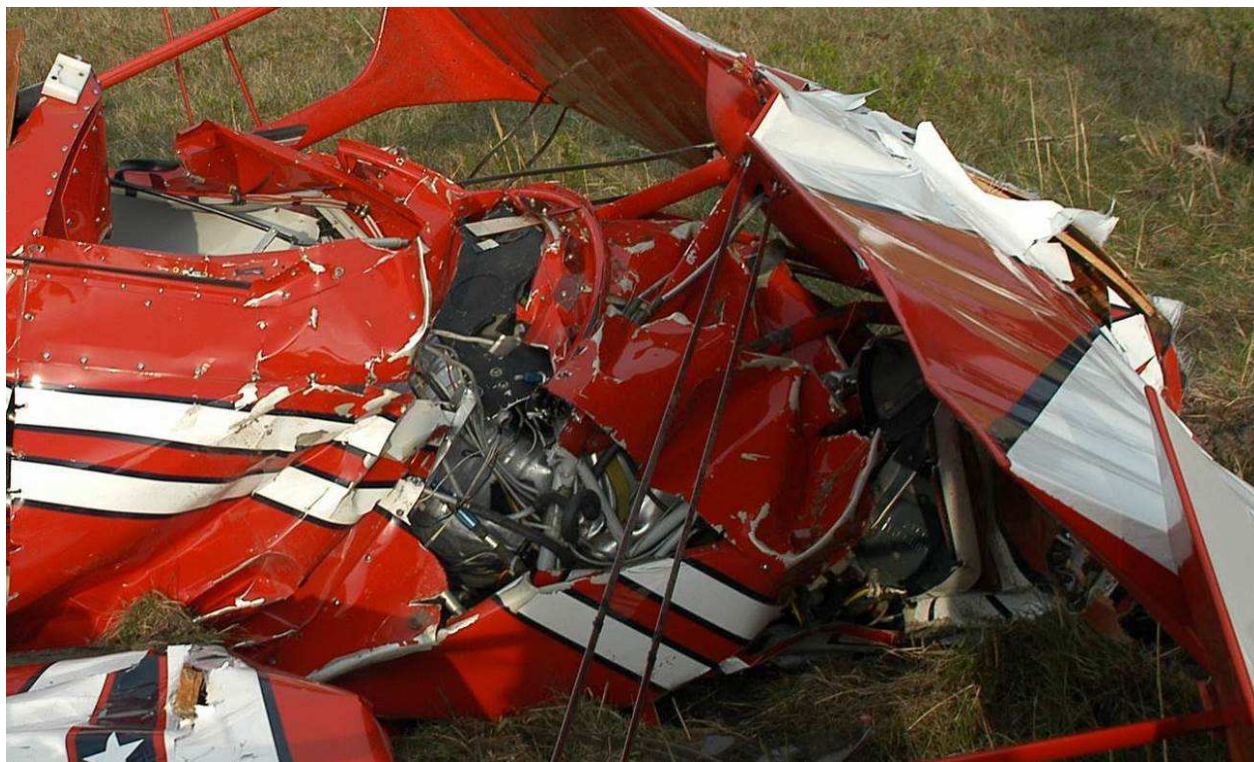
Attēls 5. Gaisa kuģa dzinēja atrašanās vieta

- gaisa kuģa dzinēja pārsegs bija deformēts, dzinēja stiprinājumi saliekti un dzinējs ar ugunsdrošo starpsienu bija iespiesti kabīnes priekšējā sēdvietā, stipri deformējot priekšējo instrumentu paneli (Att. 5);

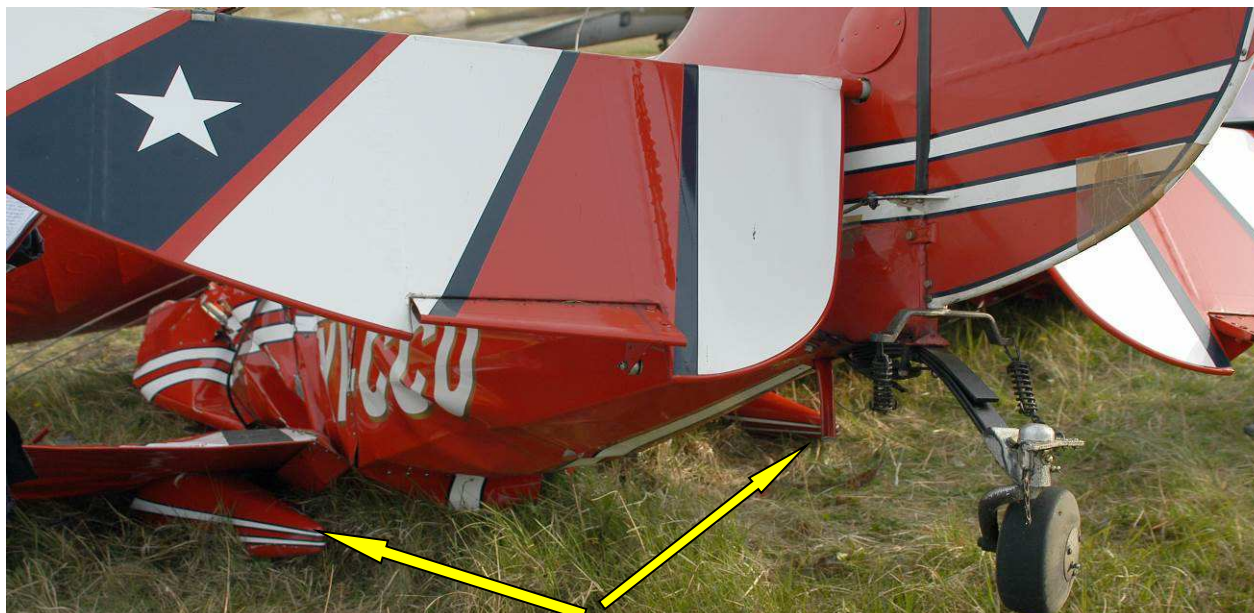
Attēls 6. Gaisa kuģa šasiju pozīcija

- priekšējā šasija bija saliekta uz aizmuguri, priekšējās fizelāžas daļas apšuvums bija stipri deformēts (Att. 6);

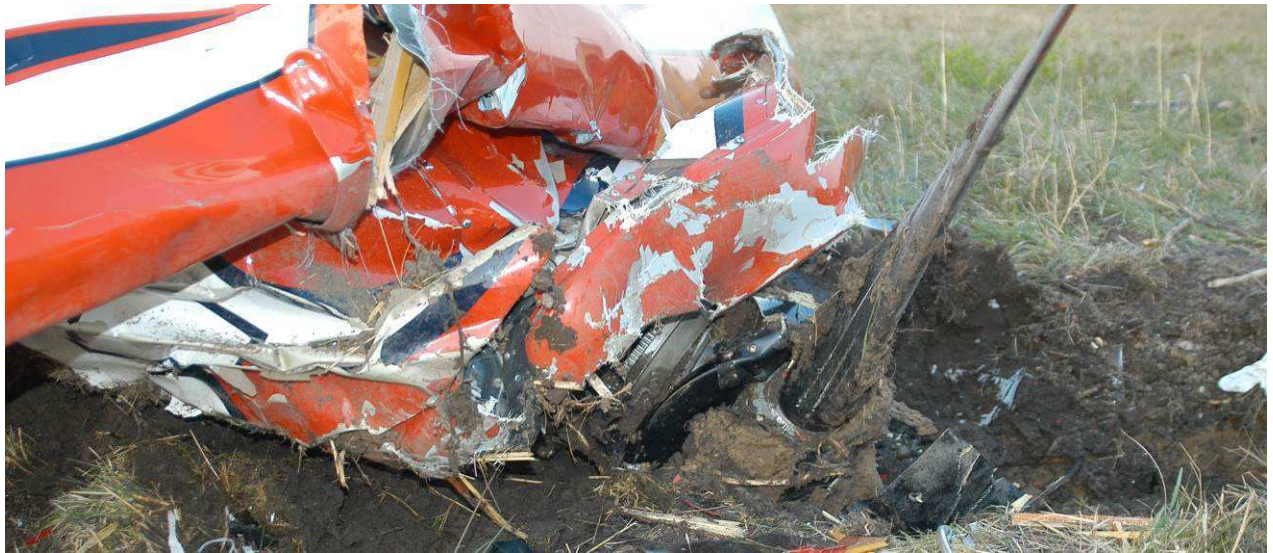
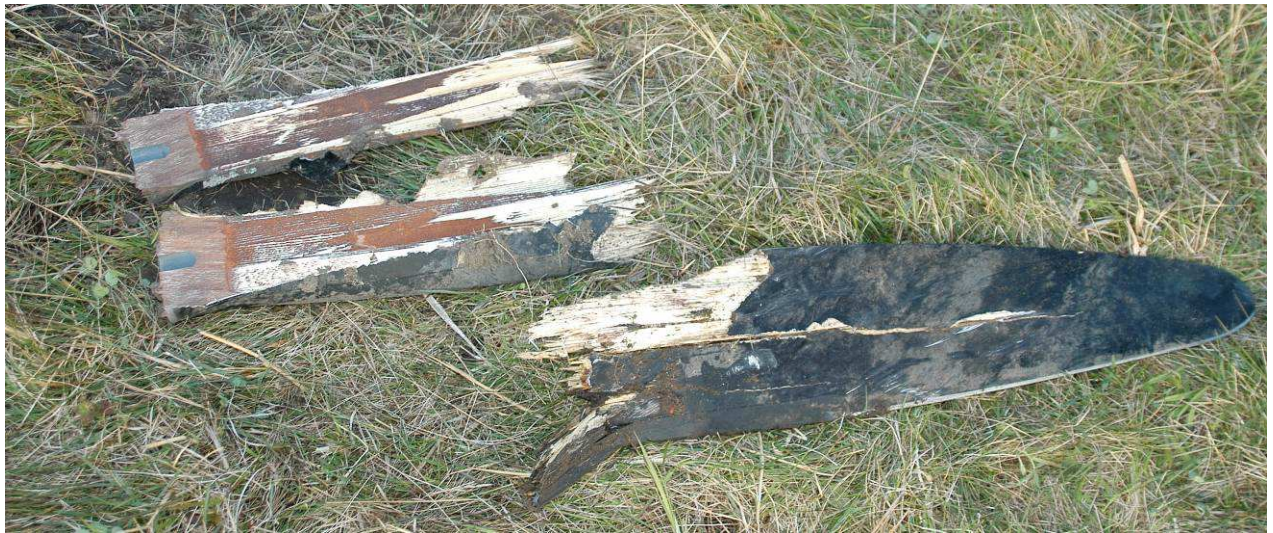
- propellera lāpstiņu lūzumi atbilst gaisa kuģa sadursmei ar zemi ar nestrādājošu dzinēju, jo viena propellera lāpstiņa bija vesela, citas bija bojātas pēc frontālās sadursmes ar zemi (Att. 7a un 7b);

Attēls 7a. Gaisa kuģa propelleris

Attēls 7b. Gaisa kuģa propellera lāpstiņu fragmenti

Pēc gaisa kuģa propellera lūzumu veida un propellera lāpstiņu stāvokļa uz zemes virsmas var secināt, ka gaisa kuģa Pitts S-2B dzinējs gaisa kuģa sadursmes brīdī ar zemes virsmu nedarbojās, tas varēja būt apstājies vai ticis izslēgts pirms sadursmes. Par dzinēja izslēgšanu pirms sadursmes liecina dzinēja vadības roktura, degvielas sūkņa un aizdedzes sistēmas slēdžu stāvoklis.

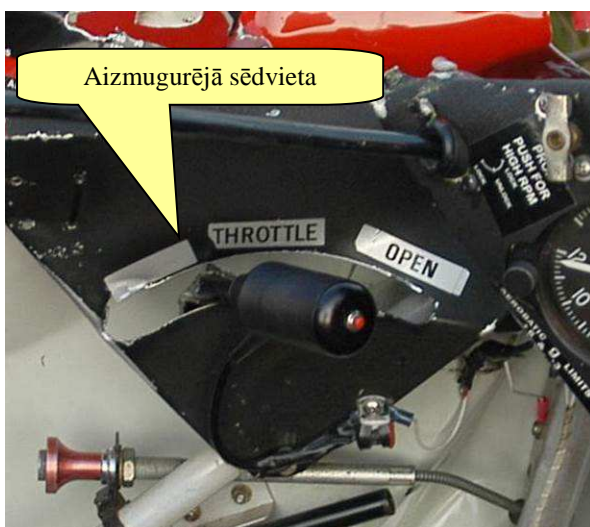
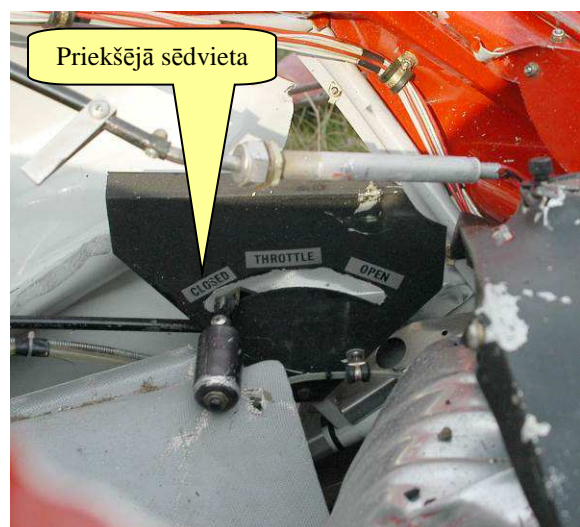
Attēls 8. Gaisa kuģa dzinēja vadības rokturu pozīcija

- dzinēja vadības rokturis pilota aizmugurējā un priekšējā sēdvietā atradās pozīcijā “Closed” (Att. 8);

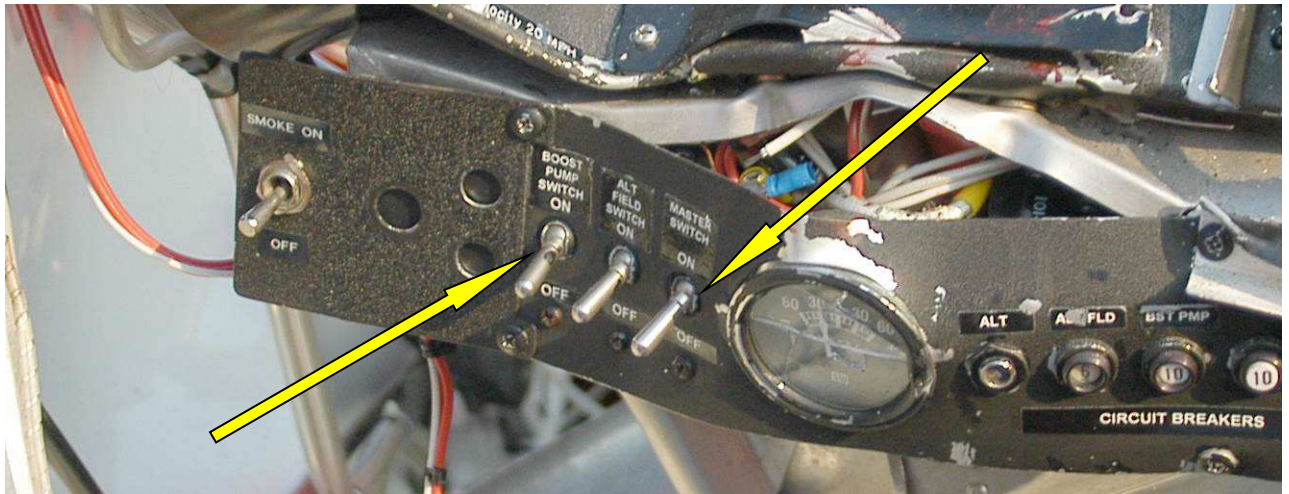
Attēls 9. Kabīnes slēdžu stāvoklis notikuma vietā

- degvielas padeves sūkņa un dzinēja aizdedzes sistēmas slēdži atradās izslēgtā pozīcijā (Att. 9);

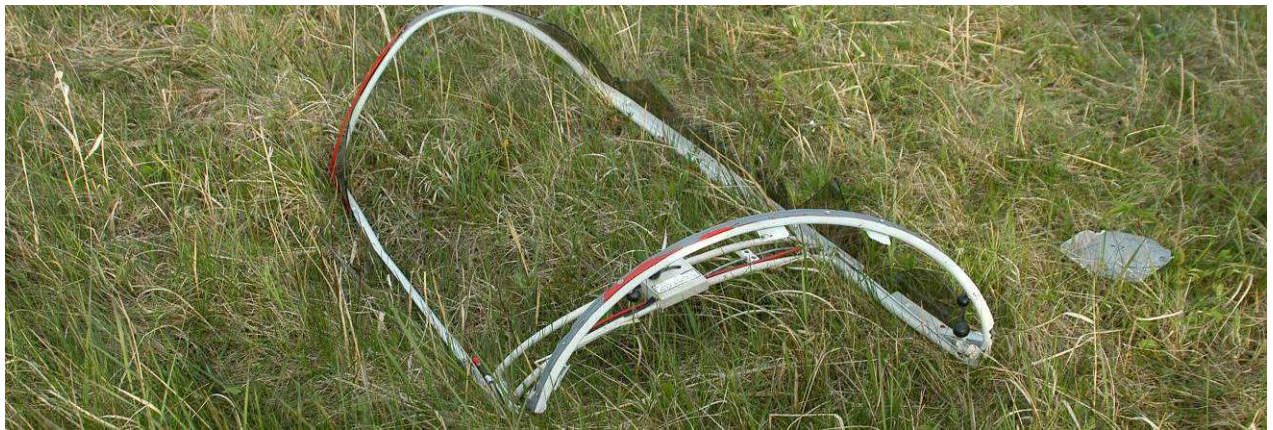
Attēls 10. Kabīnes pārsegs

- deformēts kabīnes pārsegs ar izsistu organisko stiklu atradās blakus gaisa kuģim (Att. 10);

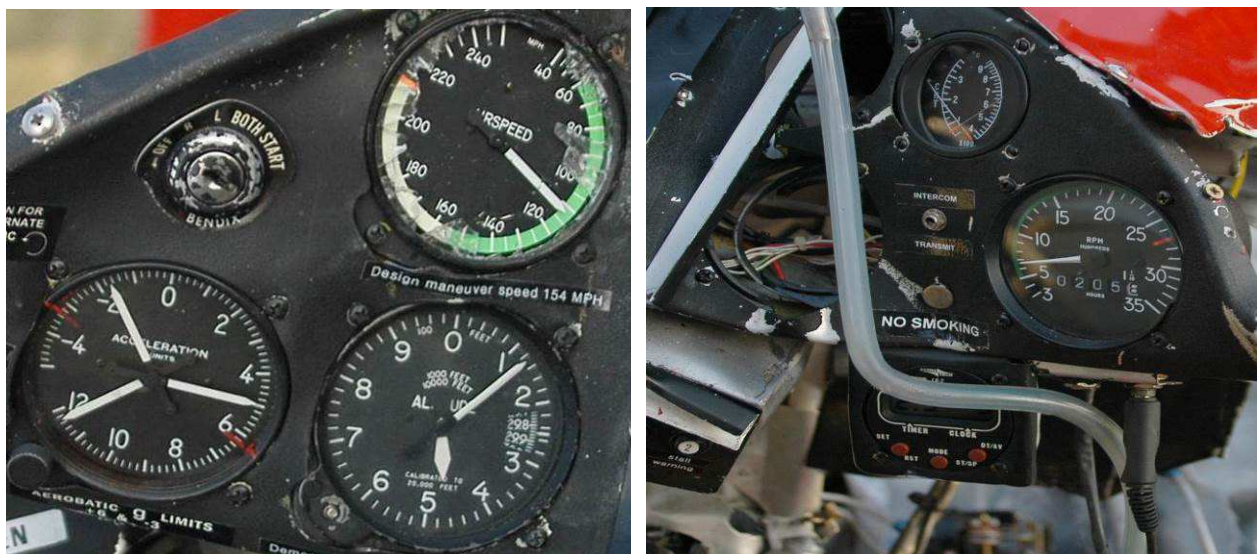
Attēls 11. Kabīnes aizmugurējs mērinstrumentu panelis

- bojātais gaisa kuģa kabīnes aizmugurējs mērinstrumentu panelis (Attēls 11);

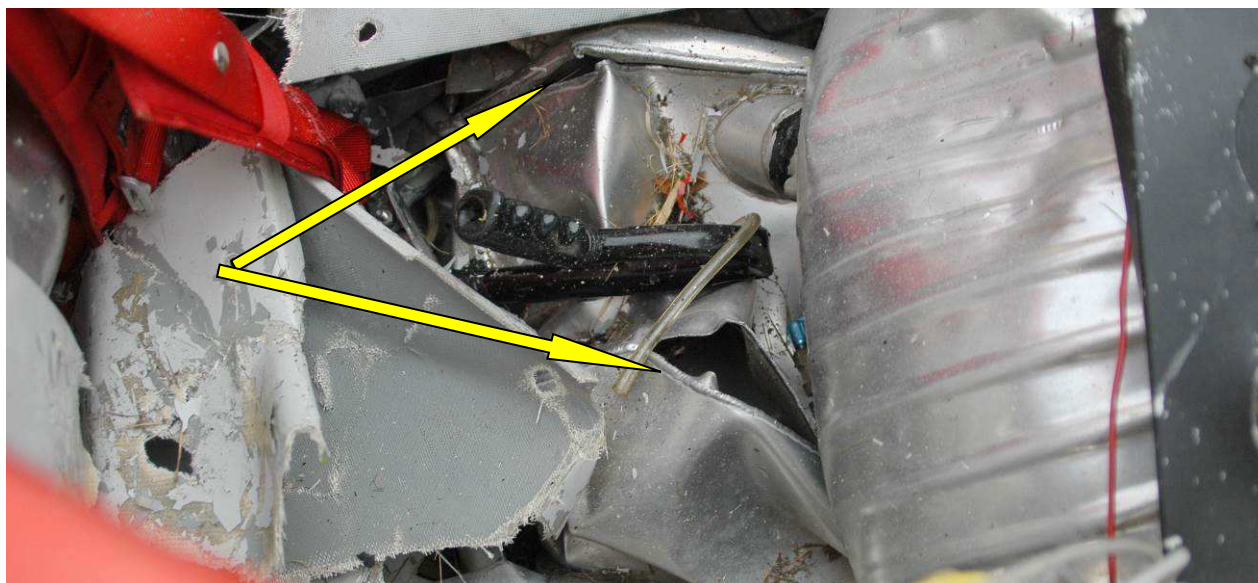
Attēls 12. Degvielas pamattvertne

- degvielas pamattvertne deformēta (Att. 12) un degviela iztecējusi (notikuma vietā bija stipra degvielas smaka), degvielas papildtvertne augšējā spārnā bija tukša.

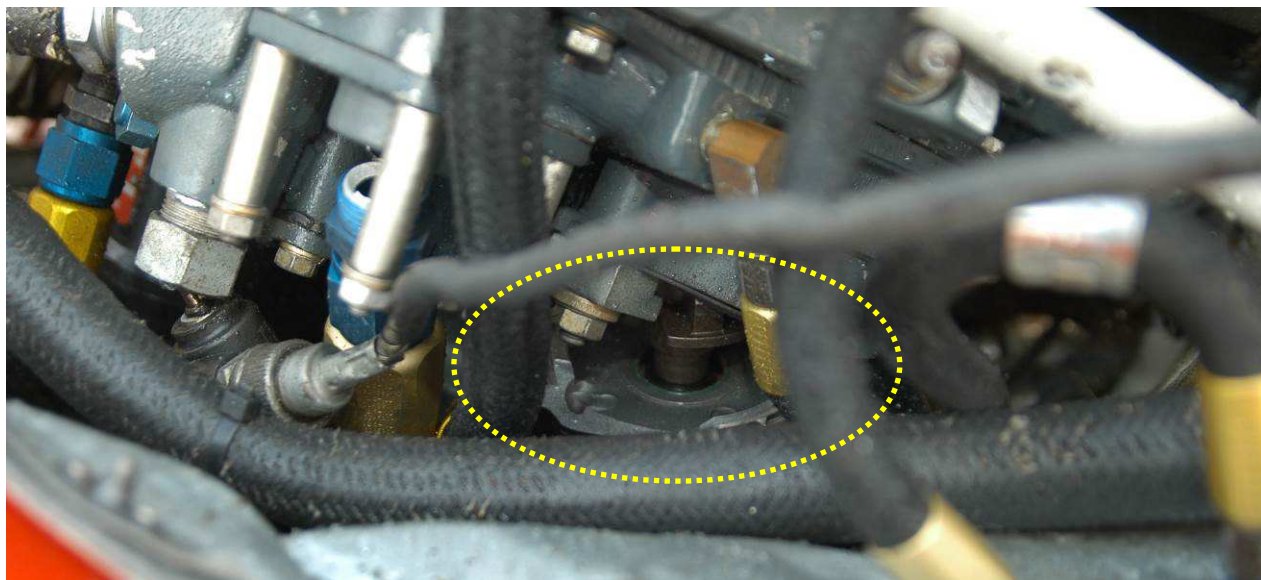
Attēls 16. Magneto nolaušanās vieta

- Sadursmes ar zemes virsmu rezultātā nolauzts labās puses magneto atloks (Att. 16);

aizdedzes sistēmas elementi bija apmierinošā tehniskajā stāvoklī. Konstatēts, ka labais magneto un dzinēja 1. cilindra apakšējā svece tika nolauzti gaisa kuģa (sadursmes ar zemi) rezultātā.

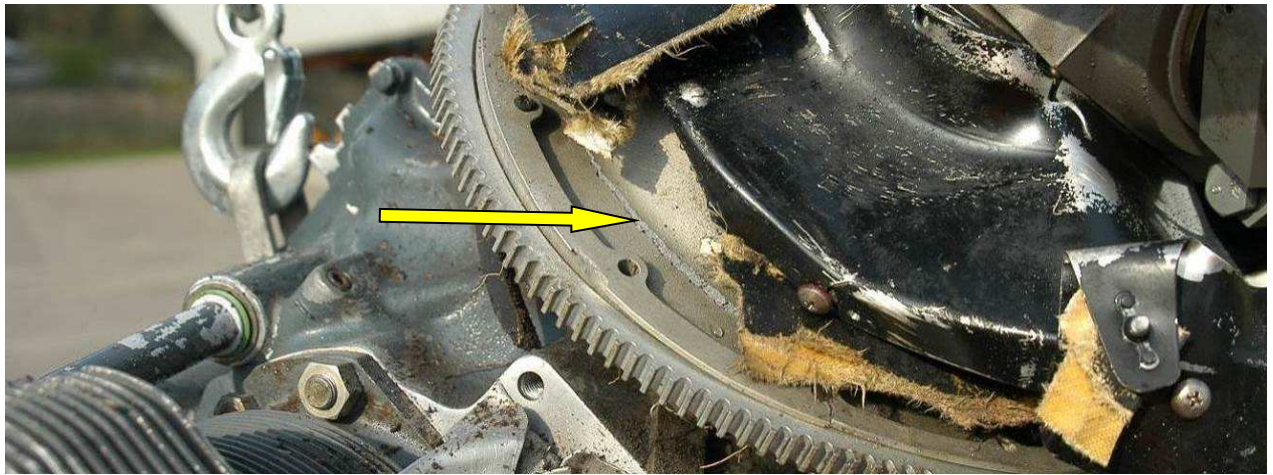
Attēls 17. Bojājumu skats

- Sadursmes rezultātā stipri deformēts dzinēja aizsargvairogs, un dzinēja startera pievada zobrata korpuss ir sašķelts (Att. 17);

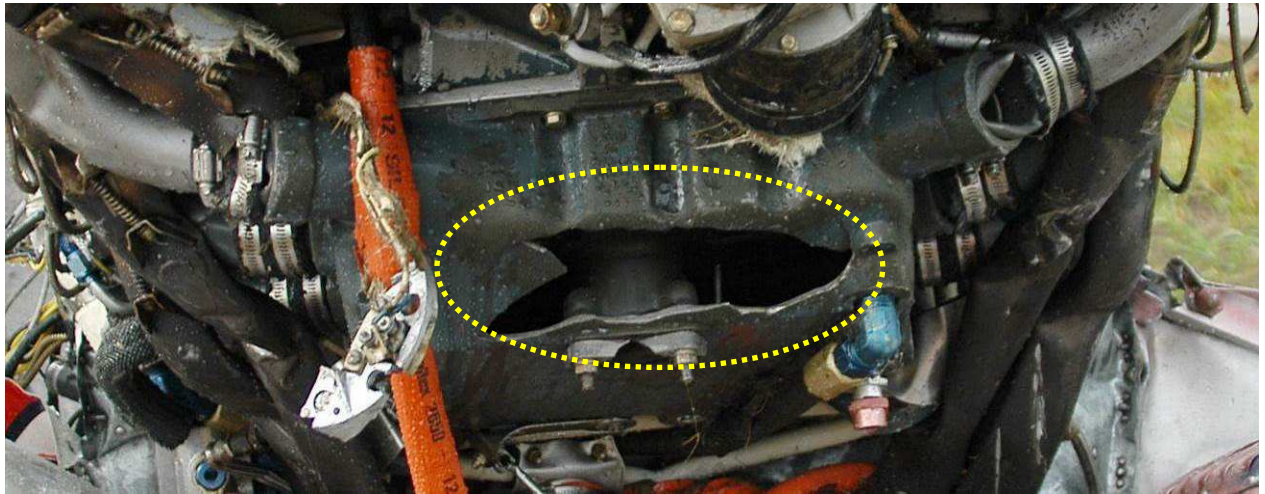
Attēls 18. Bojājumu skats

- Dzinēja apakšdaļā trūkst kartera fragmenta, un eļļa bija iztecējusi (Att. 18);

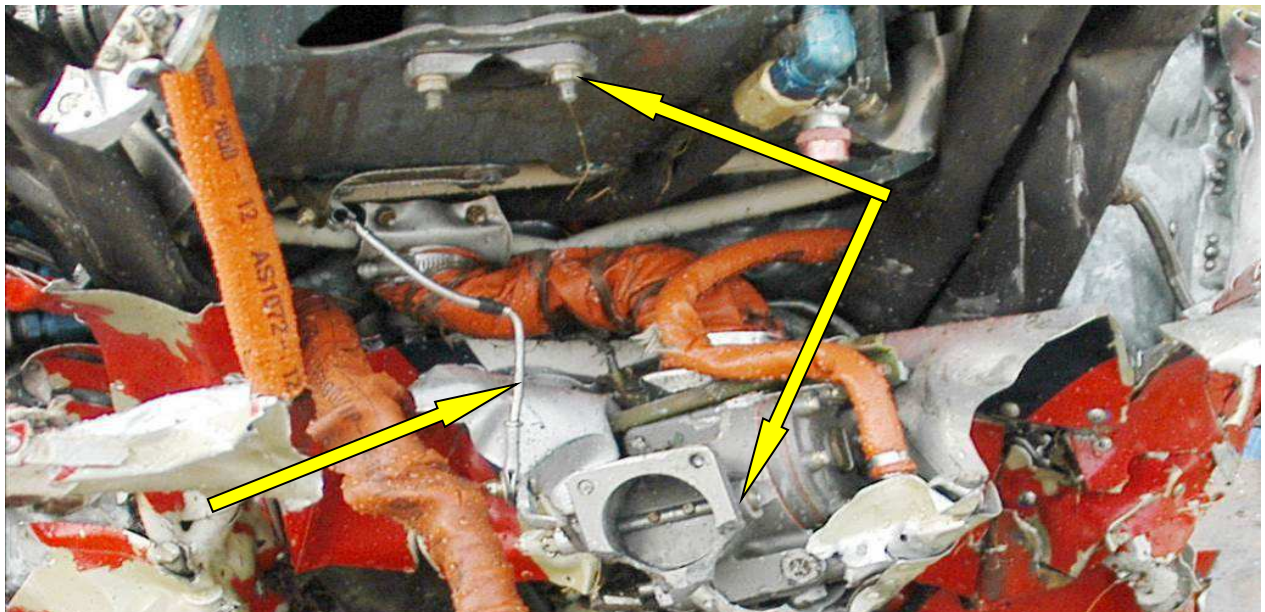
- Karburators (Marvel-Schiebler) izlauzts no stiprinājuma vietas (Att. 19). Pēc vizuālās apskates karburators ar deformēto droseļu savienotājstieni atradās darba kārtībā;

Attēls 19. Karburators ar izlauzto savienotājatloku

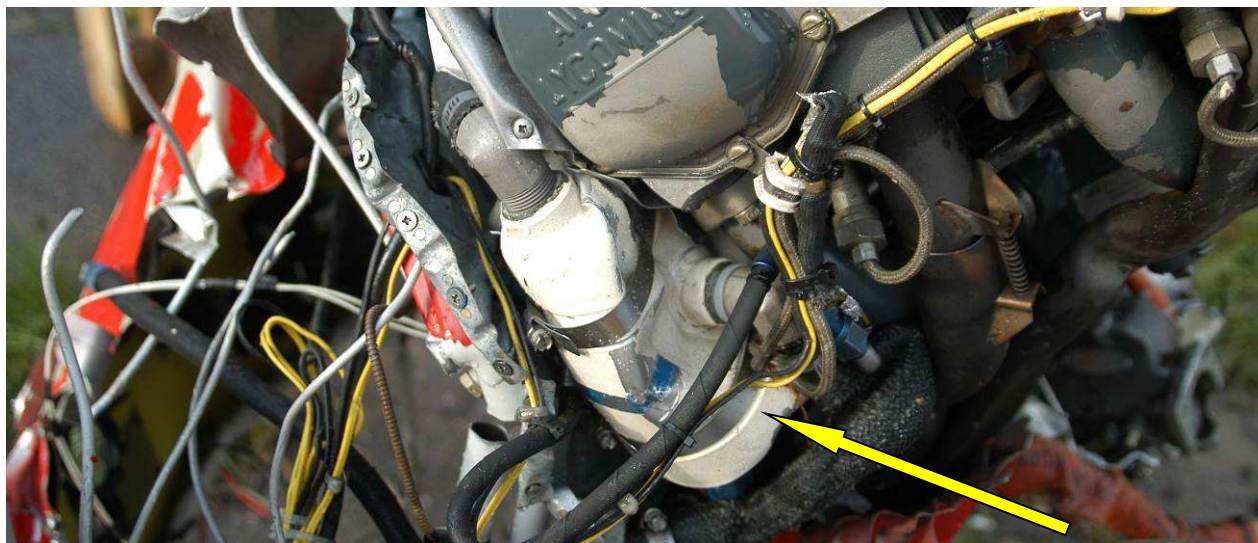
Attēls 20. Dzinēja detaļu bojājumi

- Stipri deformēts un daļēji izrauts eļļas separators (Att. 20)

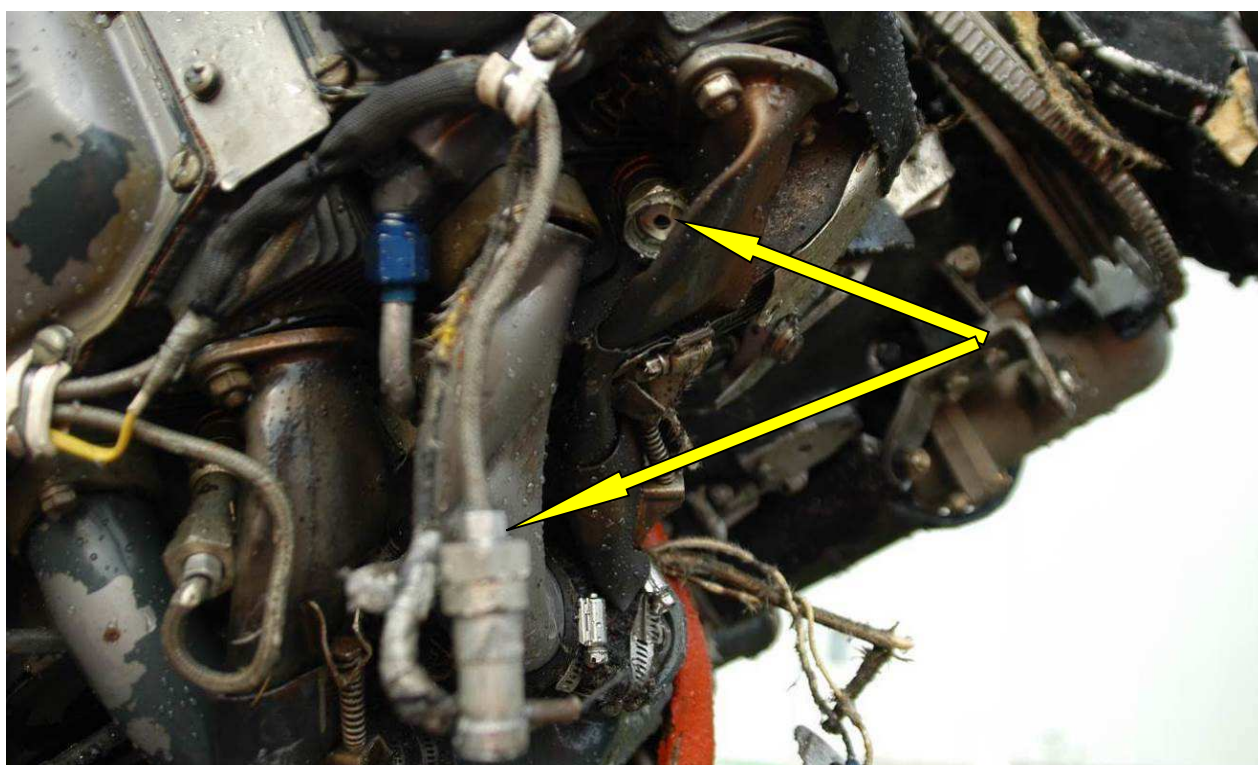
Attēls 21. Aizdedzes sveces lūzums

- Dzinēja 1. cilindra apakšējā svece bija nolauzta (Att. 21).

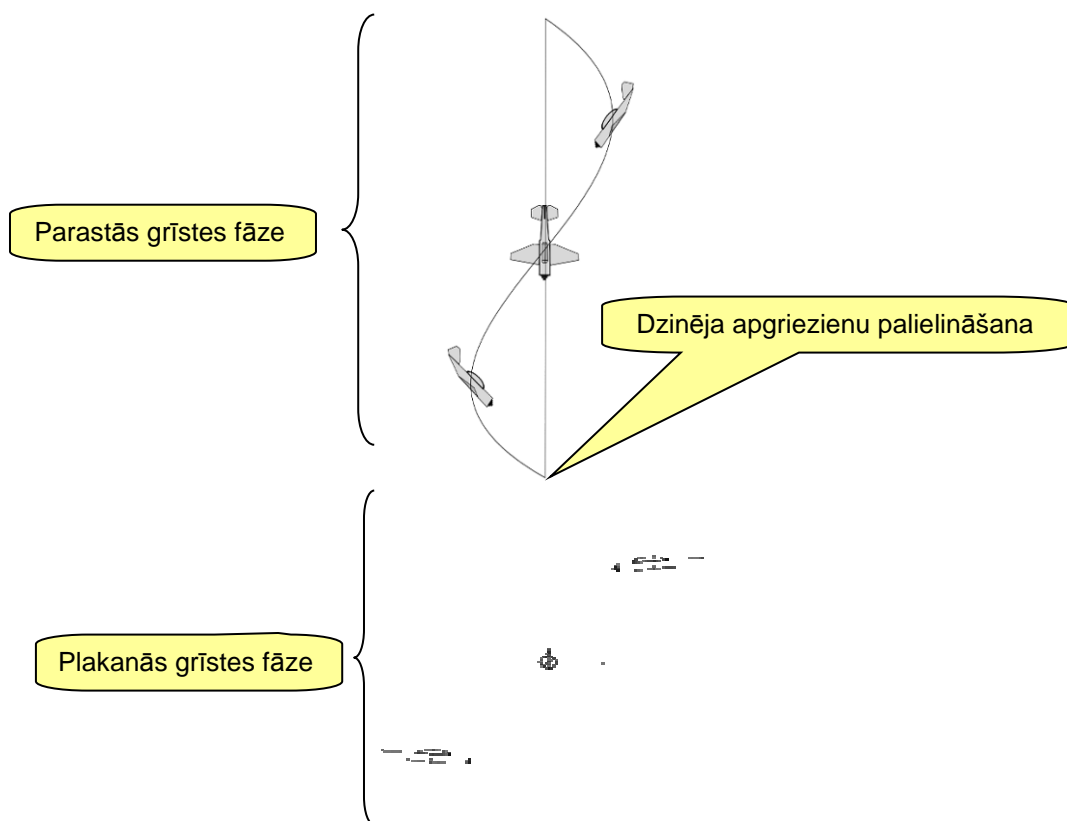
Attēls 23. Aviācijas nelaiemes gadījuma trajektorijas shēma

No lidojuma videoieraksta izriet, ka lidojuma laikā, izpildot akrobātiskos manevrus, pilots ar gaisa kuģi trīs reizes izpildīja vertikāli augšupejošu spirāli, lai sasniegtu augstuma punktu, kurā līdzsvarojās gaisa kuģa lidojuma inerce un dzinēja vilktspēja ar gaisa kuģa masu, līdz ātrums samazinājās līdz minimumam un gaisa kuģis “uzkāras” gaisā. Pēc ātruma zaudēšanas gaisa kuģis tika ieviests vertikālajā grīstē ar tangāžas leņķi 50 - 70° attiecībā pret horizontu. Lidojot pa spirāli, apmērām pēc trim vītnēm gaisa kuģis tika izvests horizontālā lidojumā.

Iespējams, ka atkārtojot manevru ceturto reizi, gaisa kuģa ieskriešanās ātrums apakšējā punktā nebija pietiekams, tas ir nesasniedza 180 mezglus (vadoties pēc gaisa kuģa lidojumu rokasgrāmatas 2. sadaļas, maksimālais gaisa kuģa ieskriešanās ātrums ir 180 mezgli), lai veiktu vertikālu augšupejošu spirāli, kā rezultātā gaisa kuģis neuzņēma nepieciešamo augstumu ap 2500 pēdām manevra drošai izpildei. Tas neļāva pilotam droši pabeigt manevru. Mēģinot izvairīties no sadursmes ar zemes virsmu, pilots pirms gaisa kuģa izvešanas no grīstes intuitīvi palielināja dzinēja apgriezienus, līdz ar ko dzinēja un propellera žiroskopisko momentu iedarbības dēļ gaisa kuģa priekšgals pacēlās līdz tangāžas leņķim 20° - 30° . Gaisa kuģis sāka griezties apkārt vertikālajai asij, iekļūstot plakanajā grīstē, līdz sadūrās ar zemes virsmu (Att. 23). Pirms sadursmes pilots, drošības apsvērumu dēļ, izslēdza dzinēju.
