경량항공기 사고조사 보고서

엔진정지로 인한 비상착륙 중에 항공기 대파
(주)에모항공

CH-601HDS, HL-C117

항공·철도사고조사위원회. 엔진정지로 인한 비상착륙 중에 항공기 대파, (주)예모 항공, HL-C117, 경기도 화성시 신석면 궁평유원지 해변, 2014년 6월 26일, 경량항공기 사고 조사보고서, ARAIB/LAR1402, 대한민국, 세종특별자치시.

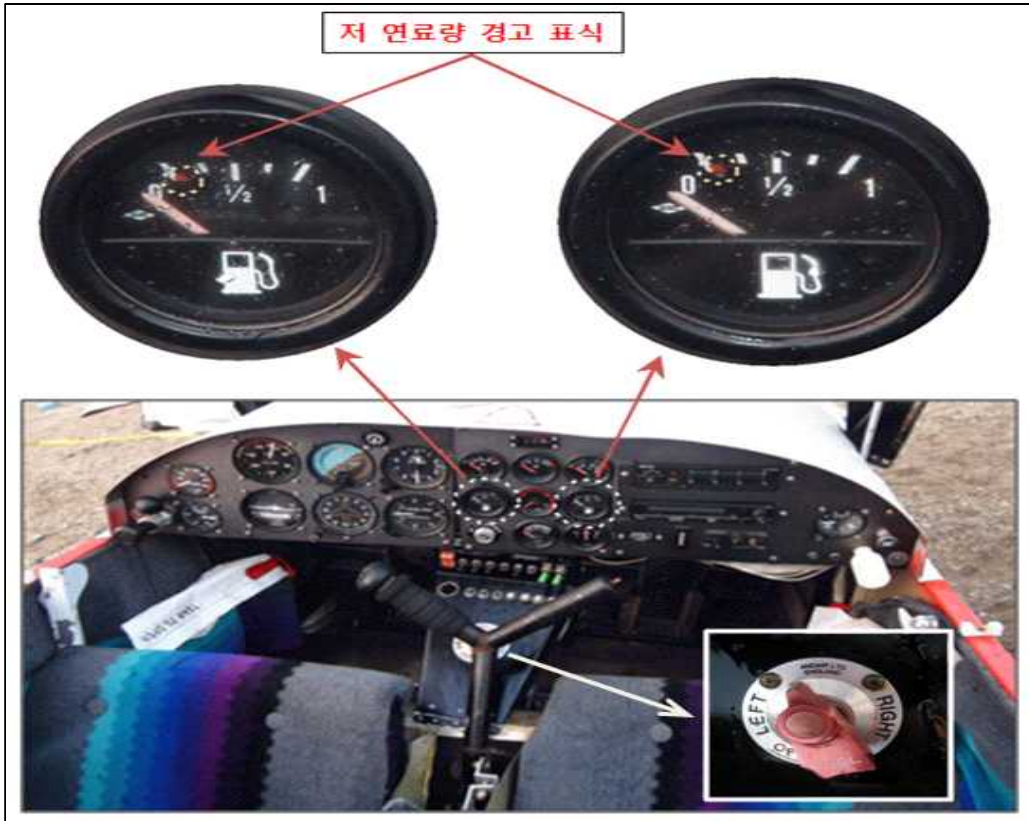
[그림 5] 조종석 계기판 및 연료량 계기

HL-C117의 조종석 계기판은 [그림 5]와 같으며 연료량을 나타내는 계기는 계기판 중앙에 위치하고 있다. 2개의 계기는 각각 좌측탱크와 우측탱크의 연료량 상태를 독립적으로 지시한다. 연료량 계기는 아날로그 형식의 계기이며 연료가 가득 찬 상태(30리터)를 1, 절반 남은 상태(15리터)를 1/2, 연료고갈 상태를 0로 눈금을 각각 표시한다. 일반적인 경량항공기와 마찬가지로 HL-C117기에는 별도의 저 연료(low fuel) 경고장치가 마련되어 있지 않았으며, 다만 연료량 계기판의 최저연료 눈금 근처에 적색으로 저 연료 경고 표식이 되어 있었다.

1. 안전성인증검사 시 조종사가 저 연료 경보장치가 없는 경량항공기의 비행 준비과정에서 연료량을 확인할 수 있는 방법을 강구 하거나, 비행일지에 연료량 기록 항목을 신설하여 사용하도록 지도할 것 (LAR1402-3)
2. 교관조종사 및 학생조종사의 개인별 비행시간 기록 관리를 철저히 하도록 지도감독 할 것 (LAR1402-4)

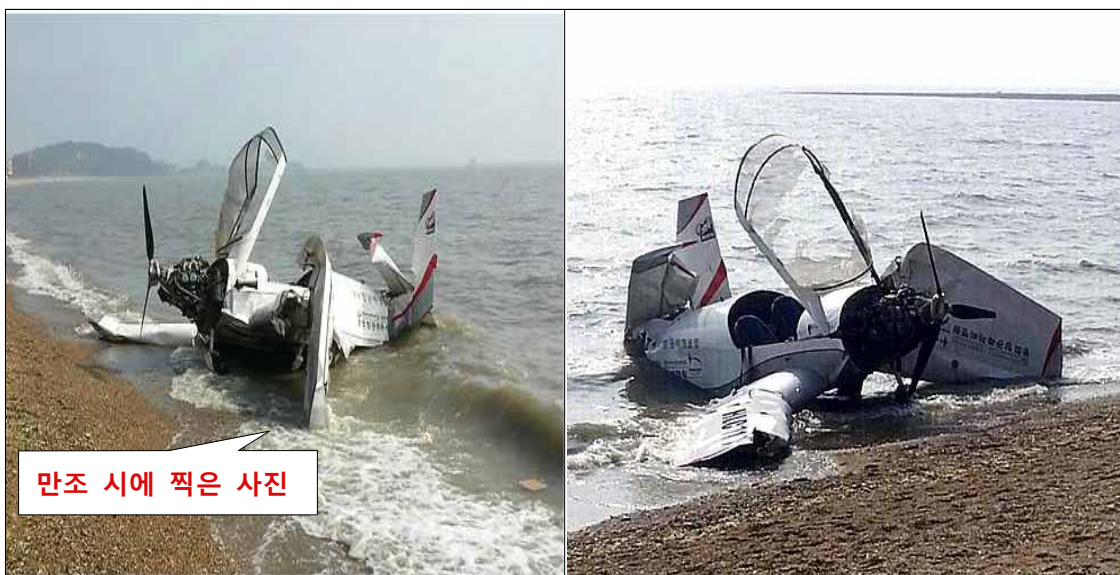
HL-C117은 [그림 6] 및 [그림 7]와 같이 비상착륙 시 충격으로 왼쪽 날개는 날개 전면부가 구부러져 지면을 향하고 있었으며 완전히 우그러진 상태로 심하게 파손되었다. 오른쪽 날개는 충격으로 날개가 동체에서 거의 떨어져 나간 상태이나 연료탱크는 온전한 상태로 있었다. 꼬리 날개 중 수직날개는 지상과의 충돌에 의한 영향으로 왼쪽으로 90도 꺾여 있었으며 수평날개는 거의 동체에서 이탈된 상태이었으며, 3개의 프로펠러 중 2개는 지면과의 충돌로 완전히 파손된 상태이었다.

[그림 6] 비상착륙 후 바닷물(만조 상태)에 잠겨있는 잔해

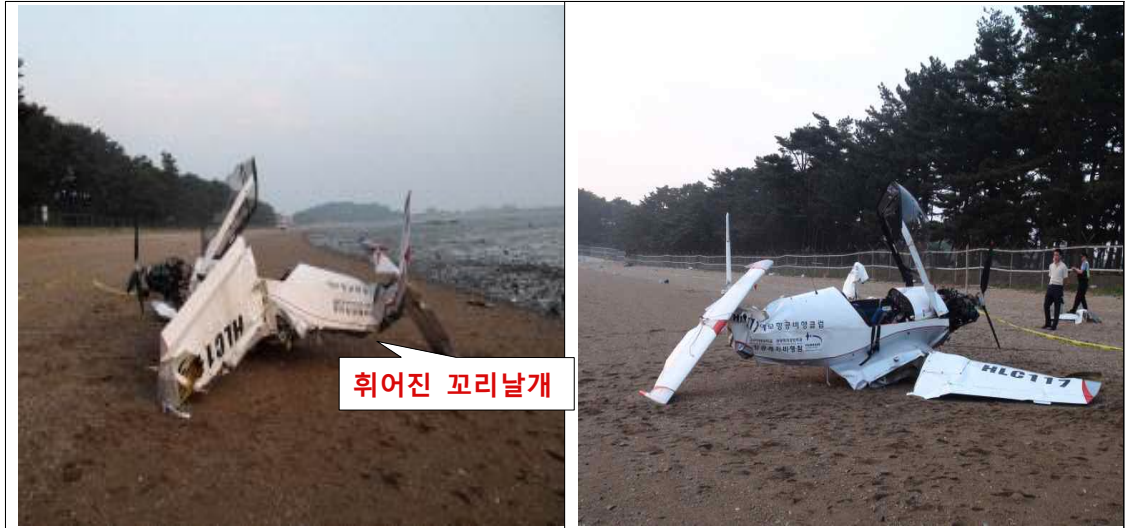
[그림 7] 바닷물이 빠진 상태의 잔해

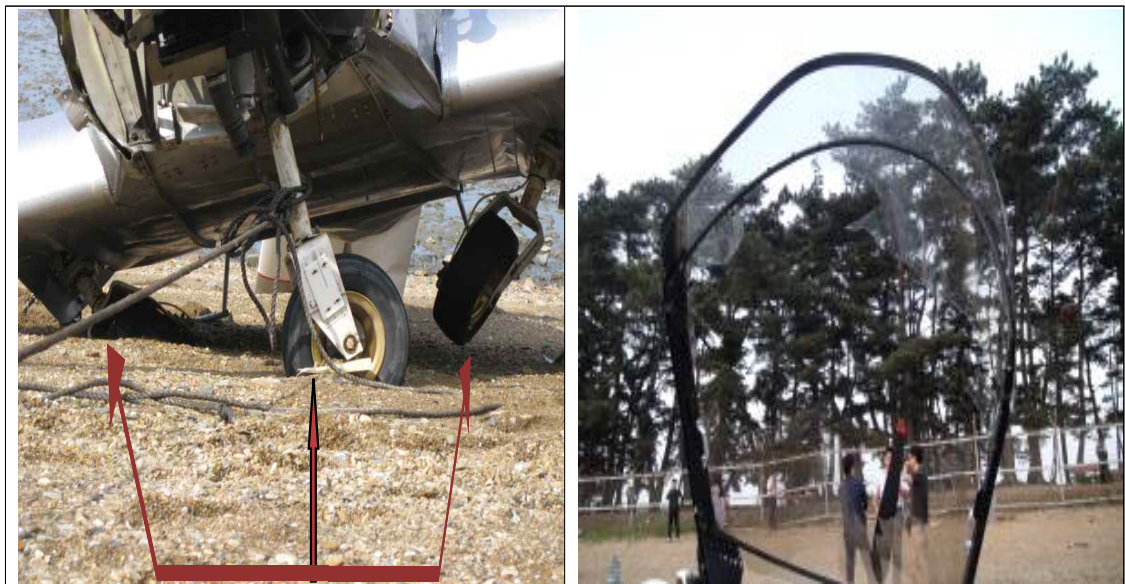
[그림 8]과 같이 전방 착륙장치(nose gear)는 왼쪽으로 90도 방향으로 틀어져 휘어진 상태였고, 주 착륙장치(main landing gear)도 착륙 시의 충격으로 안쪽으로 45도 정도로 구부러진 상태였으며, 방풍창도 [그림 9]와 같이 지상 접촉시의 충격으로 완전히 파손되어 있었다.

[그림 8] 휘어진 착륙장치

[그림 9] 깨어진 방풍창

높은 해변의 경사로 인하여 왼쪽 날개가 먼저 지상에 닿았으며, 한번 크게 바운싱(bouncing) 후에 왼쪽으로 돌면서 떨어지는 과정에서 꼬리 날개가 먼저 지면에 충돌하면서 왼쪽으로 90도 꺾였으며, [그림 17]와 [그림 18]과 같이 프로펠러와 오른쪽 날개도 지상과 충돌하면서 손상을 입었다. 또한 비행기가 지면에 떨어지는 과정에서 주 착륙장치도 안쪽으로 45도 정도 휘어졌다. 방풍창은 바운싱 및 지면과 충격되는 과정에서 교관조종사가 소지하고 있던 대형 카메라가 튕겨져 나가면서 파손된 것으로 추정된다.

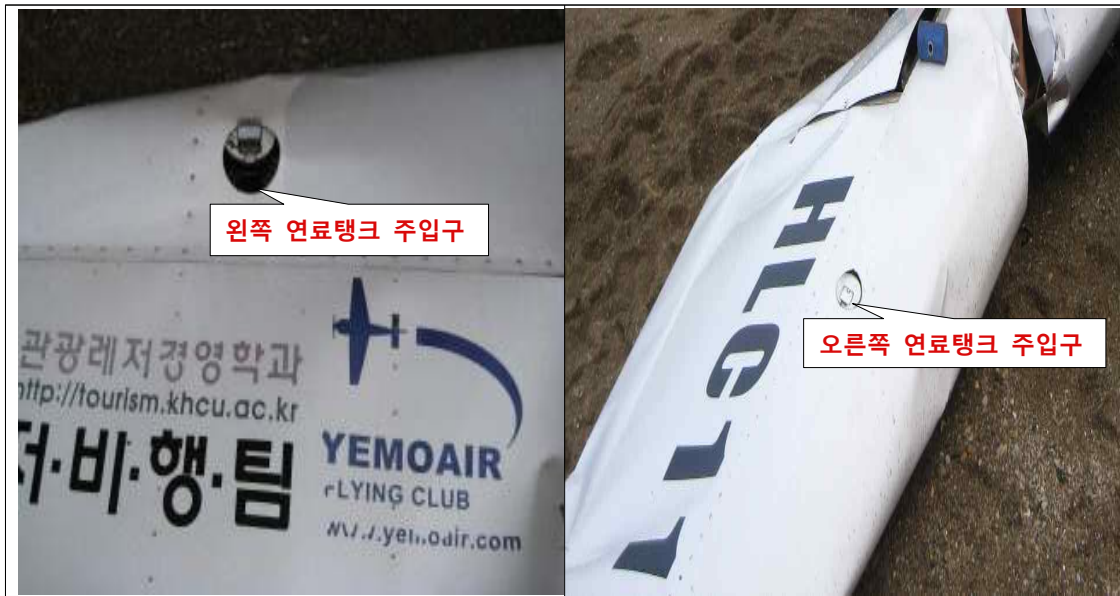
왼쪽 연료탱크는 [그림 10]과 같이 연료주입구가 완전히 파손되어 액체표본 채취가 무의미 하였다. 오른쪽 연료탱크의 연료주입구는 [그림 10]과 같이 온전한 상태였으며 탱크 안에 남아 있던 연료와 기화기 및 연료필터의 연료의 표본을 채취하여 위원회 분석실에서 성분분석을 하였다.

[그림 10] 왼쪽 및 오른쪽 연료탱크 주입구 상태]

HL-C117에는 좌우측 주 날개의 전연(leading edge)에 각각 독립적인 30리터의 연료탱크가 있어 총 60리터의 연료를 탑재할 수 있다. 왼쪽 연료탱크는 사고당시 기체가 지면과의 충격으로 심하게 손상되었으며 연료주입구 마개(fuel cap)마저 이탈되어 바닷물과 모래가 탱크내부로 유입되어 있었다.

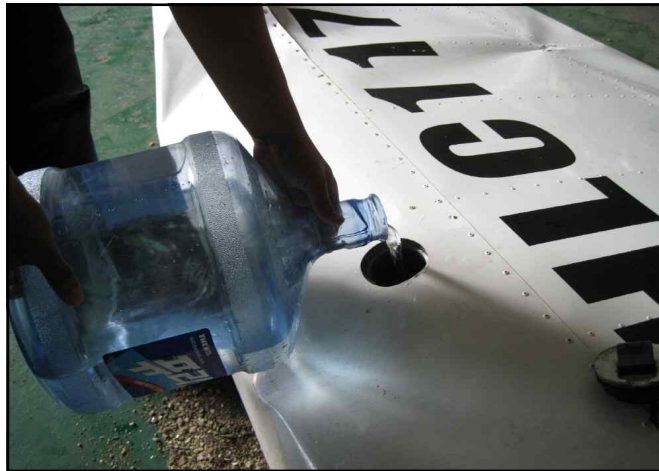
그러나 오른쪽 연료탱크는 동체와의 연결부위가 일부 분리되긴 하였으나 연료탱크나 연료공급라인은 손상되지 않았으며, 연료주입구 마개도 정상적인 상태로 장착되어 있었다. 위원회는 주 날개를 동체에서 분리한 후 [그림 11]과 같이 연료탱크 안에 물을 채워 탱크의 누설 여부를 시험하였으나 오른쪽 연료탱크는 누설흔적이 전혀 나타나지 않았다.

[그림 11] 연료탱크 누설 시험 장면

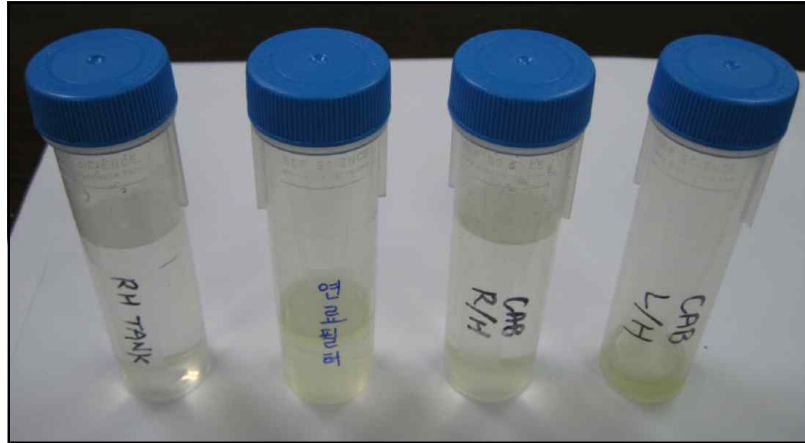
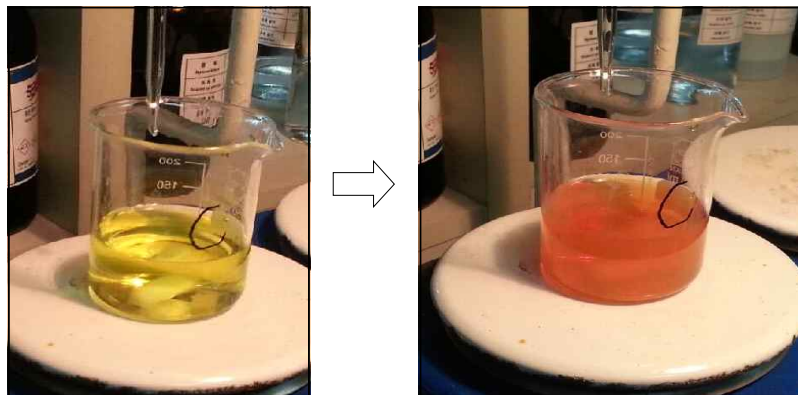
연료의 성분분석을 위해 오른쪽 연료탱크, 연료필터 및 좌·우측 기화기에서 수거한 연료 시료는 [그림 12]과 같다. 사고 직후 오른쪽 연료탱크에서 약 2.8리터의 액체가 수거 되었다. 위원회에서 채취한 액체를 분석한 결과 연료는 남아있지 않았으며 대부분이 물로 확인되었다. 목격자들도 사고 직후 휘발유 냄새는 없었다고 진술 하였다. 또한 위원회는 오른쪽 연료탱크에 바닷물이 유입되었는지 확인하기 위하여 수거한 물에 대해 질산은(AgNO_3) 적정법을 사용하여 염분농도를 측정하였다. 이때 엔진 기화기 및 연료필터에서

[그림 12] 수거한 연료 시료

일반적으로 해수의 염분농도는 약 35퍼밀(‰)⁸⁾ 정도이며, 민물은 0.5 % 이하이다. 물에 소량의 염분이 섞여 있긴 하나 바닷물에 비해 염도가 현저히 낮기 때문에 바닷물이 유입되지는 않은 것으로 보였다. 조종사운영교범(POH)에 의하면 매일 첫 비행 전 탱크 밑에 장착되어 있는 연료 배출밸브(fuel drain valve)를 이용하여 탱크 내부에 쌓인 수분이나 이물질은 외부로 배출해야 한다.

HL-C117의 오른쪽 연료탱크에서 채취한 액체의 성분을 분석한 결과 기름 성분은 거의 없는 것으로 나타났다. 그러나 HL-C117의 탑재연료는 경량항공기 전용 고급휘발유를 사용하였으며 별도의 주유 차량을 보유하고 있는 점 등으로 보아 항공유 저장 상태는 양호한 것으로 판단되었다.

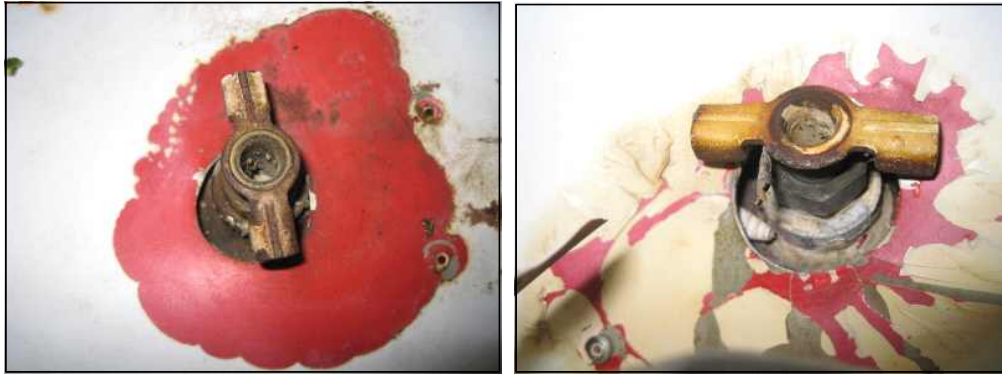
그러나 [그림 13]과 같이 배출밸브는 심하게 녹이 슬고 고착되어 있는 것으로 보아 평소에 연료탱크 수분관리가 미흡했으며 연료주입 시 연료에 포함 된 소량의 수분이 장기간 가라앉아 탱크 바닥에 남아 있었던 것으로 판단된다.

[그림 13] 연료배출 밸브

연료 배출밸브(fuel drain valve)를 이용하여 탱크 내부에 쌓인 수분이나 이물질을 배출해야 하나 이를 실시하지 않은 것으로 나타났다.

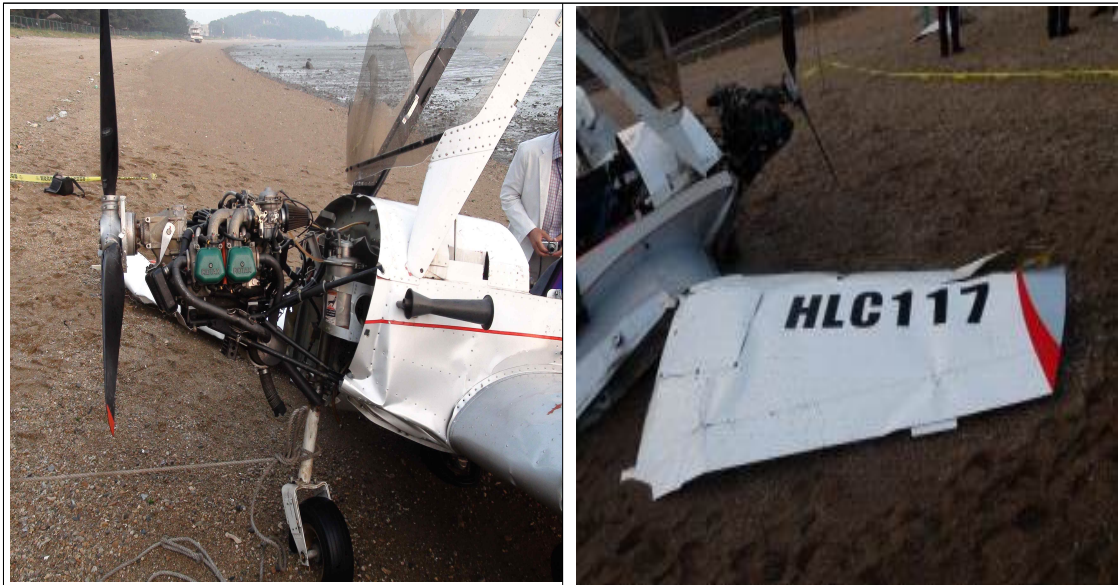
[그림 17] 손상된 프로펠러

[그림 18] 오른쪽 날개
