Slutrapport RL 2015:08

Olycka i samband med en utlandning vid Hällbybrunn, Södermanlands län, den 12 juli 2014 med segelflygplanet SE-USB av typen ASW-27, opererat av en privatperson.

Diariernr L-86/14

2015-06-01

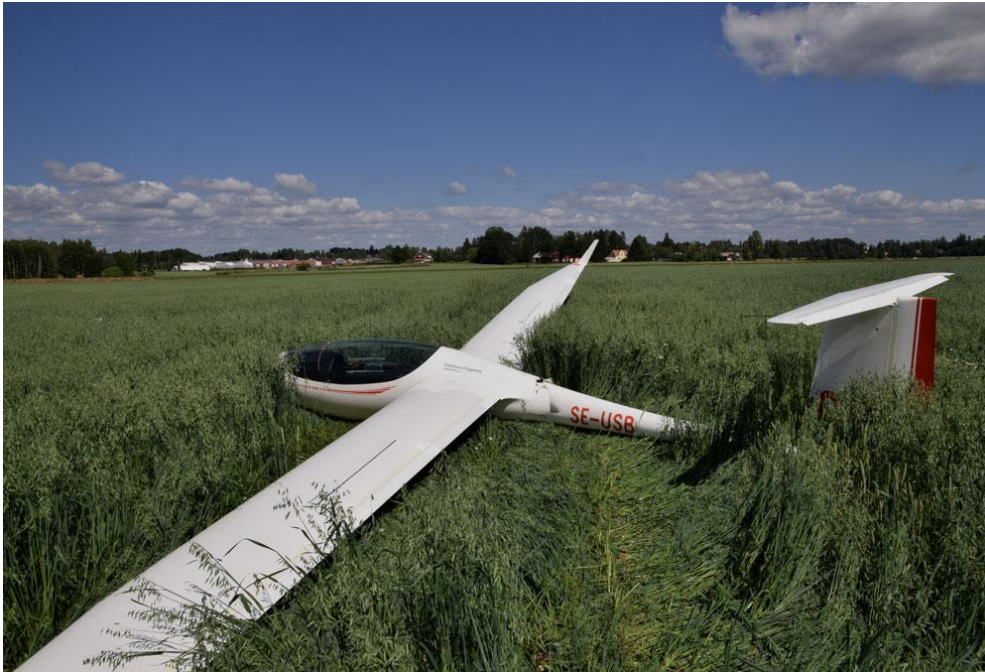
Piloten har uppgett att han på grund av den låga höjden inte ville öka luftmotståndet och därför valde att inte fälla ut landningsstället eller ta landningsklaff. Landningen utfördes på en åker med hög gröda, varför motståndet blev högt och segelflygplanet roterade i en s.k. groundloop⁴. Landningen blev hård och bakkroppen slogs till viss del av i den vridning som flygplanet utsattes för innan det kom till vila, se figur 1. Piloten kunde själv lämna segelflygplanet utan fysiska skador.

Figur 1. Segelflygplanet SE-USB efter utlandning på åkern. Foto: Lars Jonsson.

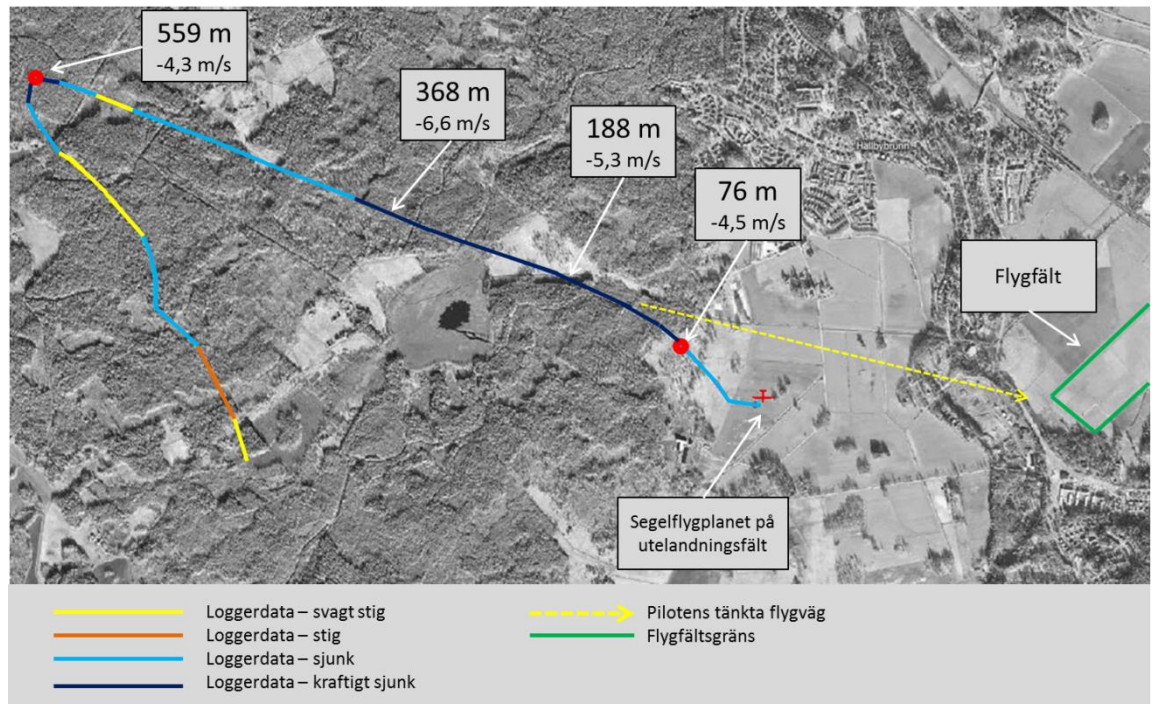
Enligt loggerdata vände föraren hem mot fältet vid en höjd av 559 meter och flög därefter på en rak kurs. Under svängen tillbaka ökade sjunkhastigheten av segelflygplanet ganska mycket, detta fortsatte sedan även under återstående delen av flygningen.

I figur 2 finns två röda punkter markerade, avståndet mellan dessa är 3,5 km. Under denna distans minskade segelflygplanets höjd med 488 meter, vilket motsvarar ett glidtal på ca 1:7. Flygfarten med referens till marken var aldrig högre än 115 km/h under den delen av flygningen.

Figur 2. Loggerdata med händelseförloppet under de sista fem minuterna. Foto: Google Earth™.
