**Agencija za istraživanje nesreća u zračnom, pomorskom i željezničkom prometu  
Odjel za istrage nesreća u zračnom prometu**

**ZAVRŠNO IZVJEŠĆE  
O NESREĆI AVIONA  
QUEST KODIAK 100, N669LG**

**Brijuni, 17. srpnja 2014.**

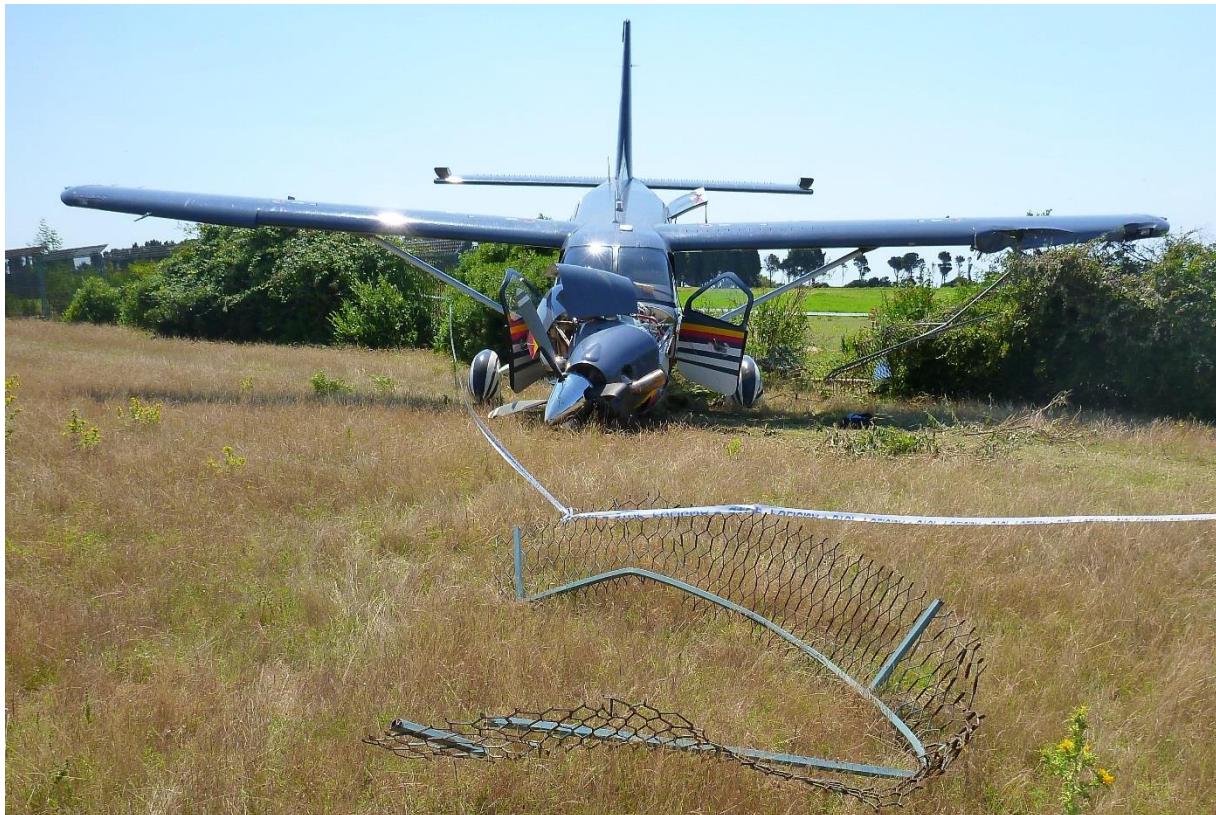
Zrakoplov je u ovoj nesreći znatno oštećen. Nosna nogu se slomila i odvojila od trupa. Propeler, motor i cijeli prednji kraj uništeni su uslijed udara u ogradu i tlo nakon lomljenja nosne noge. Lijevo krilo znatno je oštećeno od udara u tlo prilikom slijetanja, a oba krila i upornice oštećeni su od udara u ogradu. Oštećene su obje glavne noge, kao i donji dio trupa.

Slika 3. – Oštećen zrakoplov na mjestu nesreće

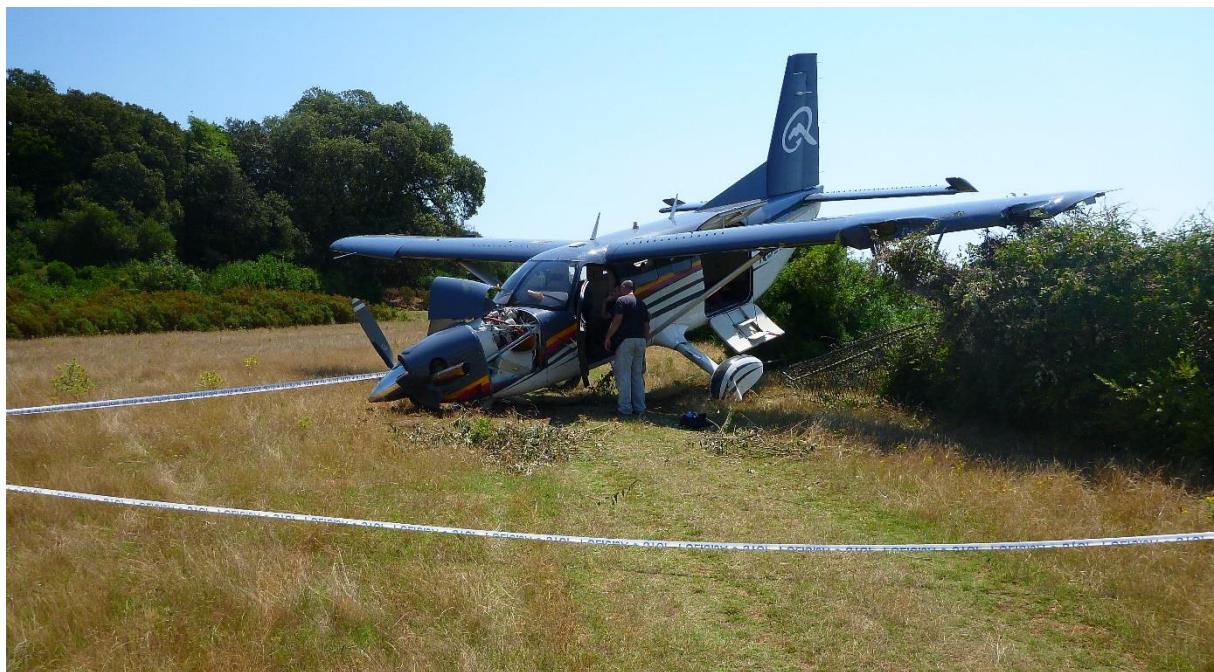
Zrakoplov je prilikom slijetanja lijevim krilom dotakao tlo te oštetio vrh lijevog krila. Sva ostala oštećenja zrakoplova nastala su uslijed udara u ogradu i lomljenja nosne noge. Nos aviona tada je udario u tlo i na cijelom prednjem kraju nastala su znatna oštećenja.

Slika 7. – Zrakoplov N669LG na mjestu nesreće

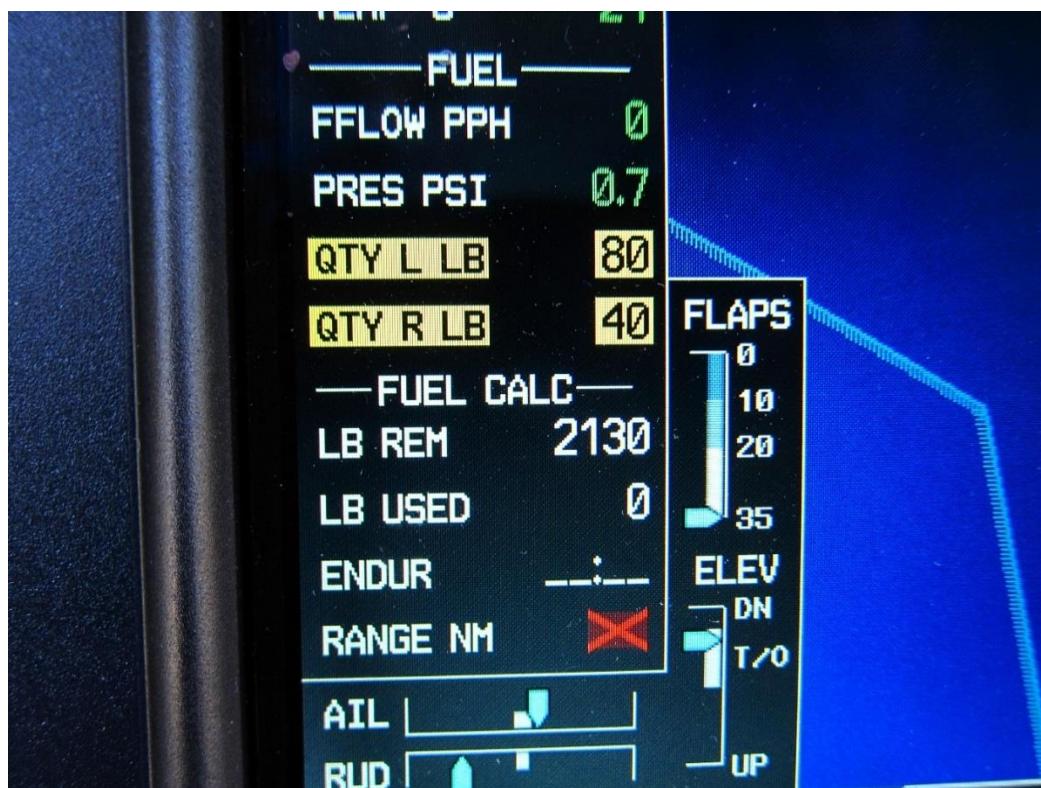
- u spremnicima nije bilo goriva.
- pozivači količine goriva pokazivali su 80 lb (36,3 kg) goriva u lijevom krilnom spremniku i 40 lb (18,15 kg) goriva u desnom krilnom spremniku.
- nisu bili vidljivi nikakvi tragovi curenja goriva.
- vrijednosti koje su pokazivali indikatori nalazile su se u 'žutom području' (Yellow Band – Caution Range), koje pilota upozorava na kritično malu količinu goriva u spremnicima. 'Žuto područje' indikatora aviona Kodiak 100 proteže se u rasponu od 0 do 175 lb goriva u spremnicima.

Slika 8. – Indikacija količine goriva u spremnicima (žuta polja)

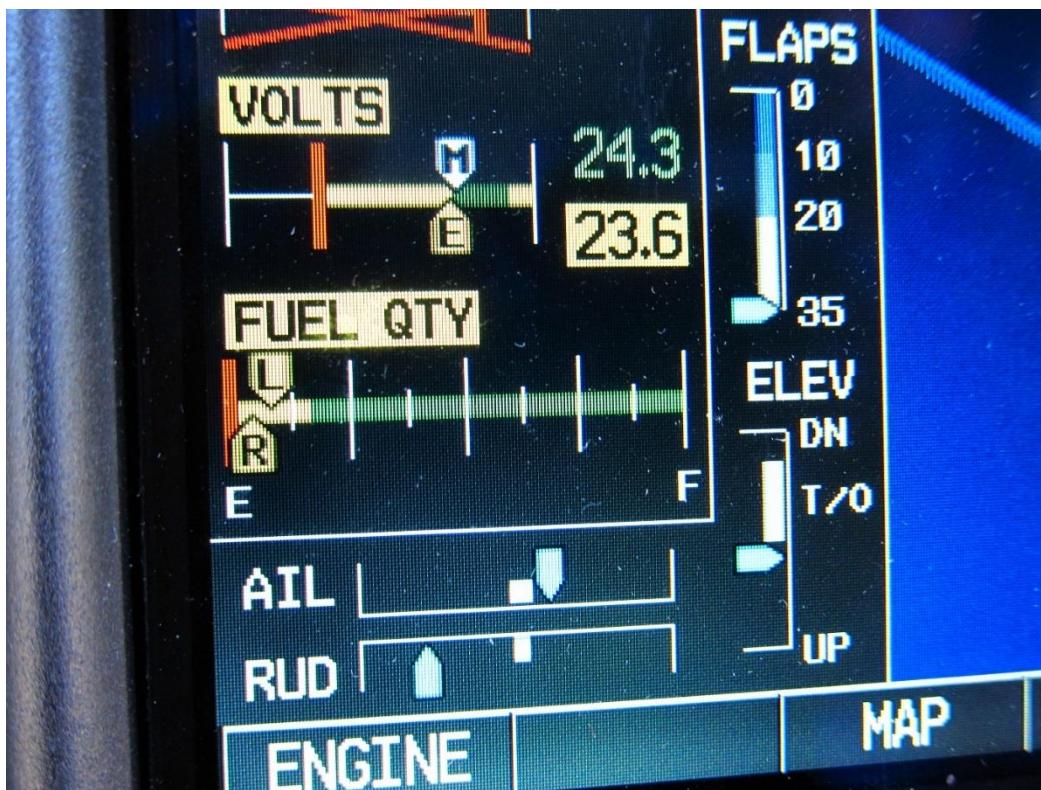
Slika 9. – Indikacija količine goriva u spremnicima (FUEL QTY)
