Slutrappport RL 2015:11

**Olycka i Kungsängen den 14 juli 2014
med helikoptern SE-JKJ av modellen
MD 600N, opererad av en privatperson**

Diariernr L-0088/14

2015-06-25

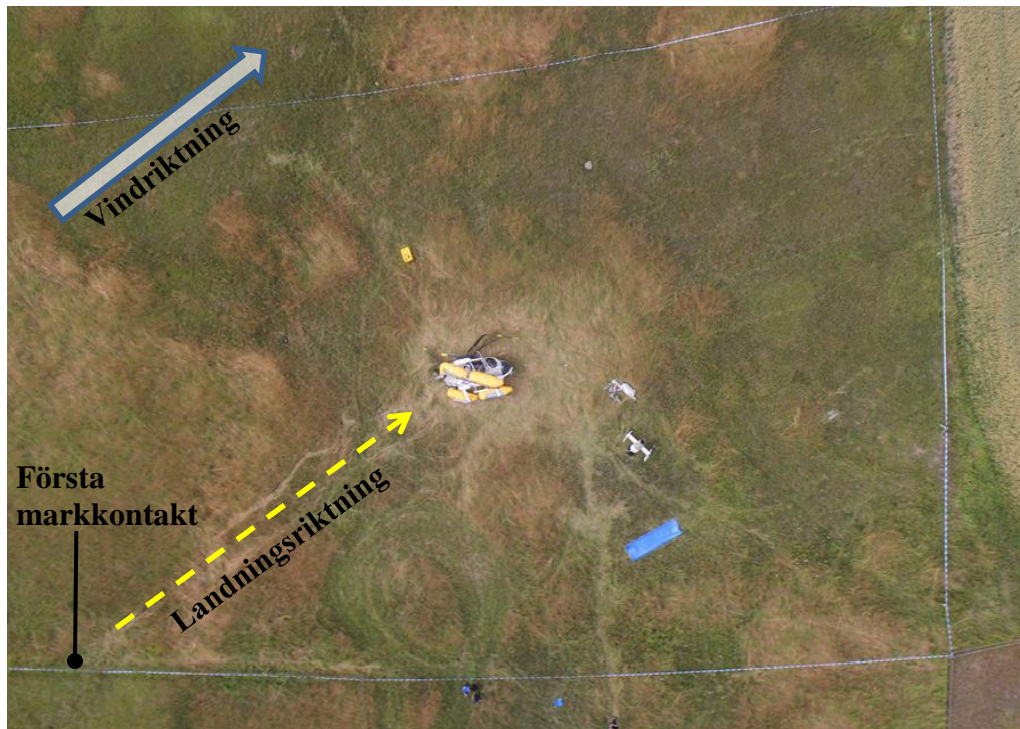
Olycksplatsen är belägen på en äng med odlad vall som omges av skog och gles bebyggelse. Ängen är inhägnad med fårstängsel. Stjärtbommens undre skyddsgard slog i stängslets övre del och knäckte en stolpe innan stjärtbommen slog i marken och bröts.

Figur 9. Olycksplatsen. Foto: Air Unit.

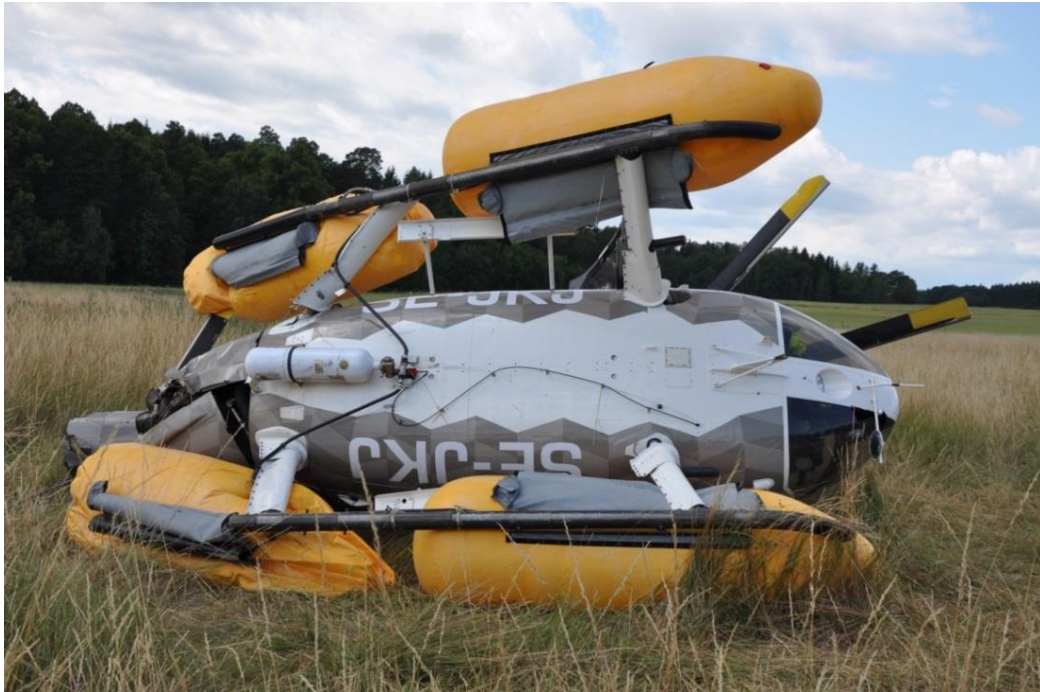
I samband med bärgning tömdes helikoptern på bränsle. Mängden uppmättes till ca 26 liter. Vid fördjupad teknisk undersökning i SHK:s lokaler i Strängnäs tömdes resterande bränsle, ca 4 liter. Kvarstående bränslemängd vid olyckan bedöms därför ha varit cirka 30 liter.

Figur 10. Helikoptern.

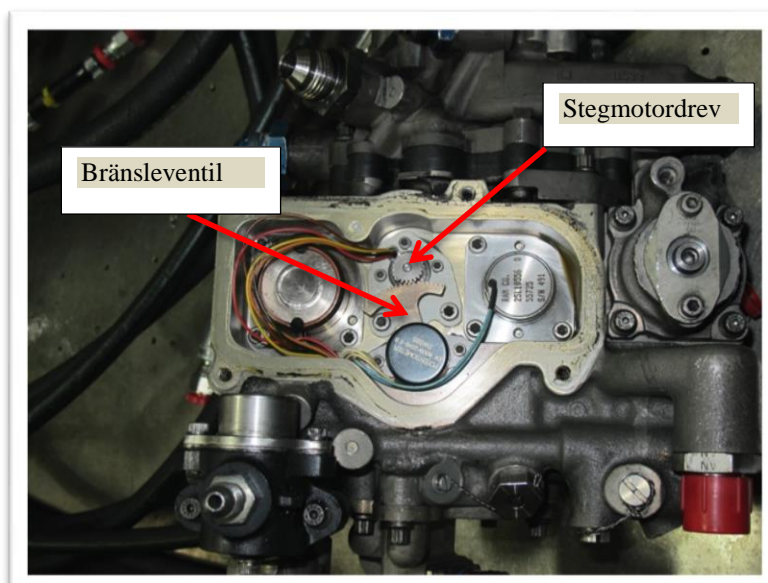
Figur 11. Visar att HMU ventilens position är fullt öppen.

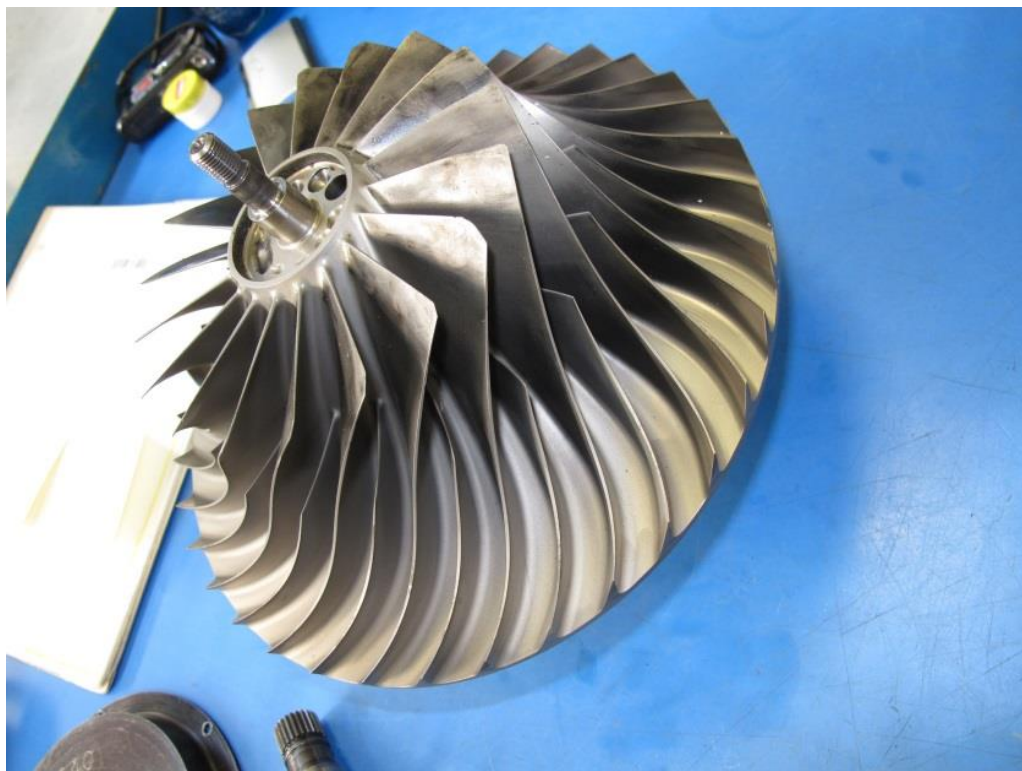
Figur 12. Radialkompressor i gott skick.

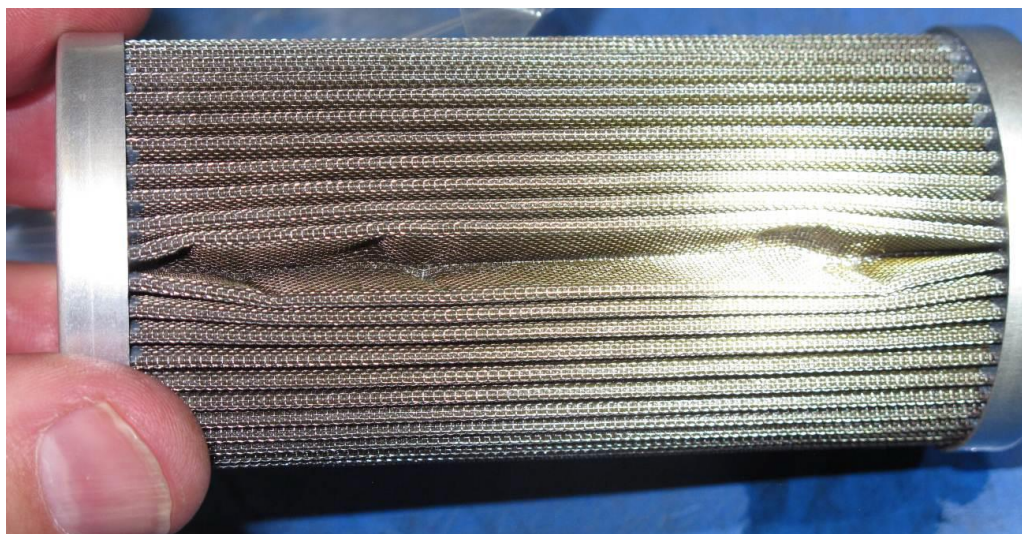
Figur 13. Bränslefilter med begränsade mängder främmande föremål.

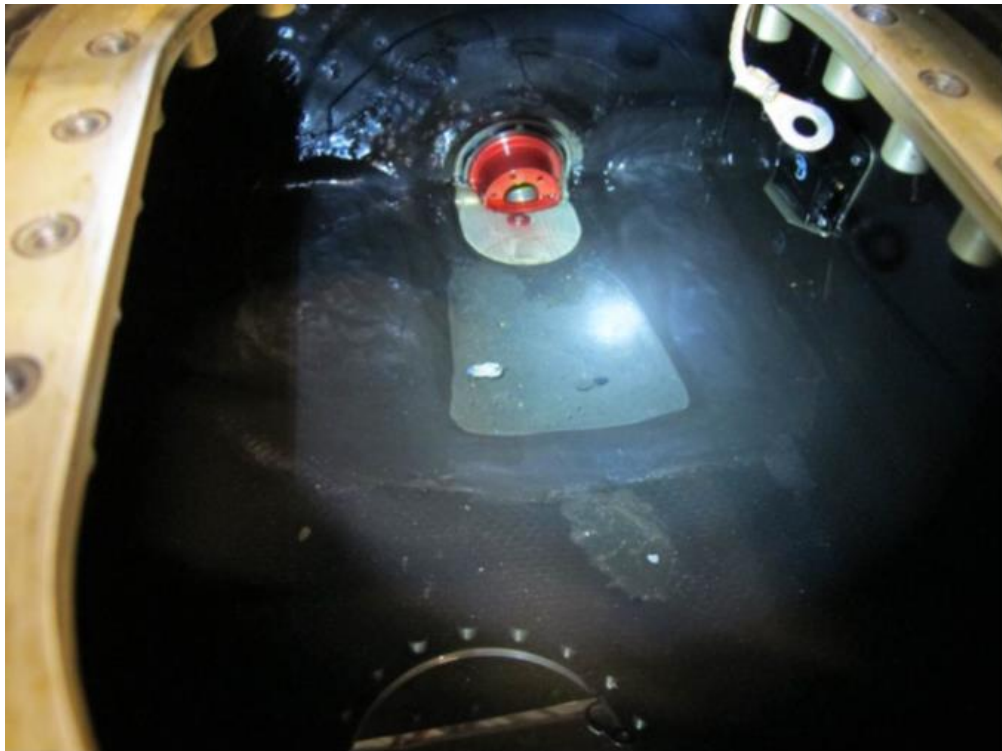
Vid haverikommissionens undersökningar positionerades helikoptern med tre grader nos-ned i tipped och horisontellt i rollplanet, vilket motsvarar den attityd som helikoptertypen har vid sträckflygning i aktuell fart och hade då motorstoppet inträffade. Därefter fylldes tanken med samma mängd som uppmättes efter olyckan. Vätskenivån fördelade sig så att motorns försörjningsledning kom att ligga strax över ytan. Detta motsvarar då bränslets fördelning i tanken, vid ett eventuellt felande bränsletransfereringssystem. Se även avsnitt *Bränsletransferering*.

Figur 14. Bränsletank med kvarvarande bränsle och vatten.

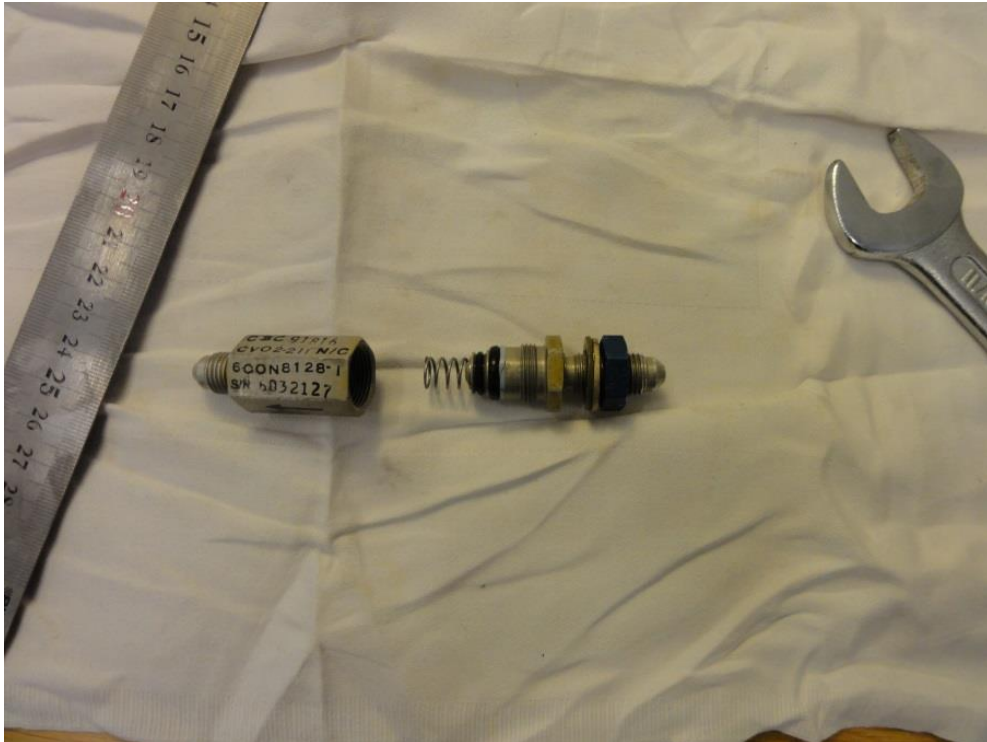
Backventilen i bränslets transfereringssystem hade en nedsatt funktion på grund av föroreningar vilket medförde att återstående bränsle inte kunde utnyttjas och motorn stannade därför på grund av bränslebrist.

Detta transfereringssystem består av en så kallad ejektor- eller jetpump, bränsleledningar och en backventil. Vid funktionsprov befanns backventilen vara igensatt, vilket medförde att den gav ett starkt begränsat flöde till transfereringssystemet. En enkel rengöring av backventilen gav ett avsevärt högre flöde.

Figur 15. Backventilen.
