RELAZIONE DI INCHIESTA

INCIDENTE
occorso all'aeromobile
AS350 B3 marche I-LUPU,
Lago del Salto (Rieti),
27 luglio 2014

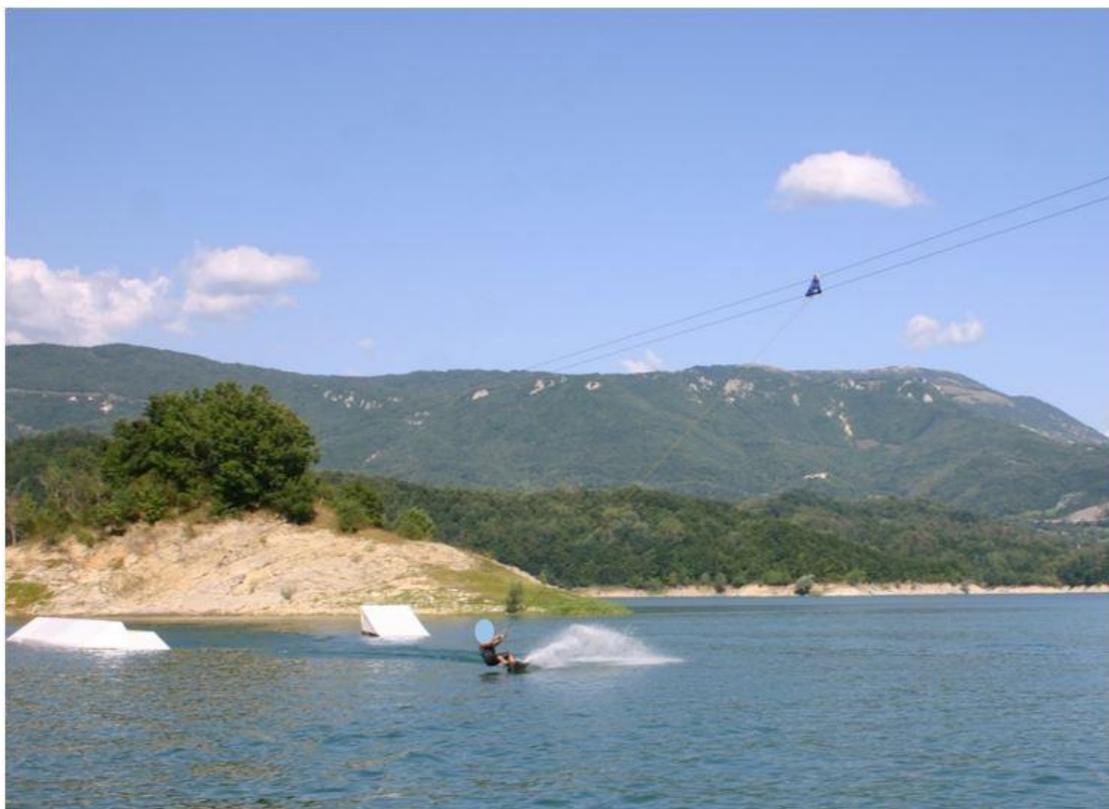
Foto 1: sistema di "Full Size Cable" per l'attività di wakeboard sul Lago del Salto. Sono visibili i cavi di 8 mm di diametro utilizzati per trainare gli atleti lungo il percorso stabilito dove possono effettuare salti o acrobazie.

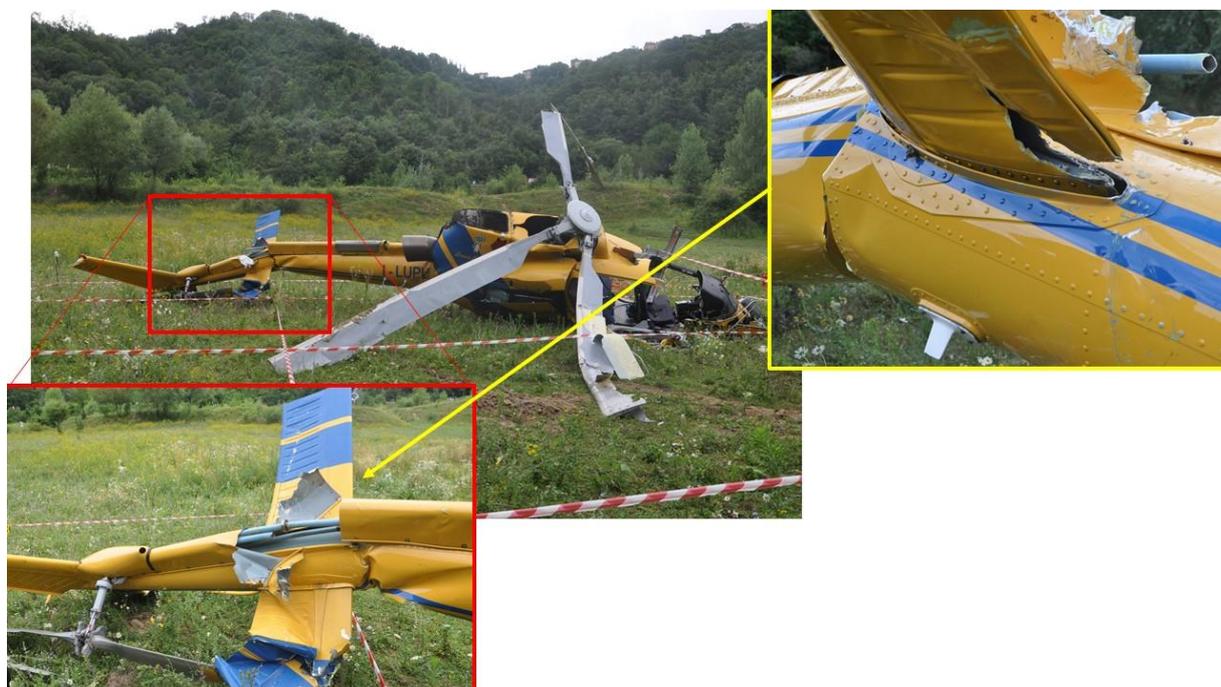
L'elicottero è stato seriamente danneggiato a seguito dell'impatto con il suolo. La cellula è stata rinvenuta inclinata sul lato destro, dove si sono concentrati i danni maggiori. La cabina di pilotaggio è collassata nell'urto contro il terreno ed il plexiglass si è completamente frantumato. Il complessivo motore/rotore principale si è disassato verso destra, fuoriuscendo dalla pannellatura. Il pattino destro è andato distrutto, mentre quello sinistro è rimasto in posizione. Il troncone di coda si è spezzato a circa due terzi della lunghezza, dove l'aletta stabilizzatrice destra è stata schiacciata, mentre quella sinistra presentava un profondo taglio in prossimità dell'attaccatura con la fusoliera. L'albero di trasmissione del rotore di coda risultava tranciato. Le pale del rotore di coda risultavano integre. Una pala del rotore principale era spezzata a circa metà della lunghezza, mentre le altre due risultavano significativamente delaminate (foto 2 e 3 in allegato "A").

Foto 2: luogo dell'incidente e danni riportati dall'elicottero AS350 B3 marche I-LUPU. Vista laterale destra e particolari dell'albero di moto al rotore di coda e dell'aletta stabilizzatrice sinistra.

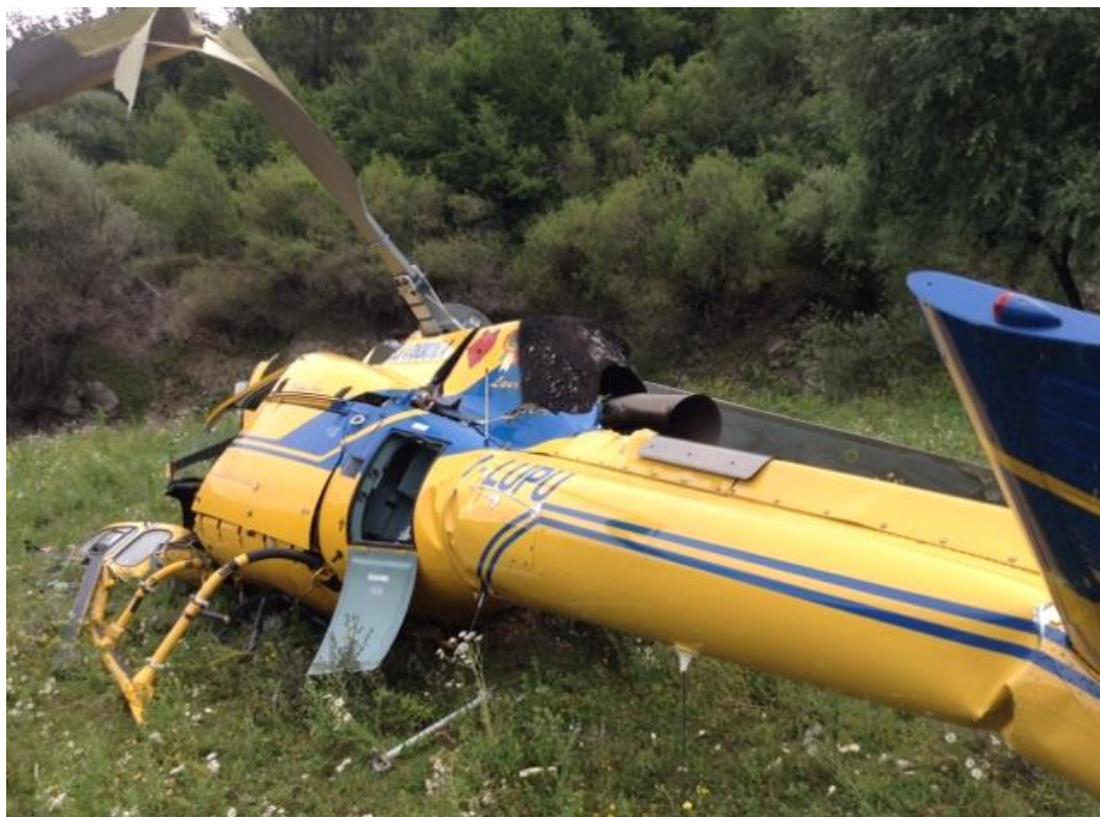
Foto 3: luogo dell'incidente e danni riportati dall'elicottero AS350 B3 marche I-LUPU, vista laterale sinistra.

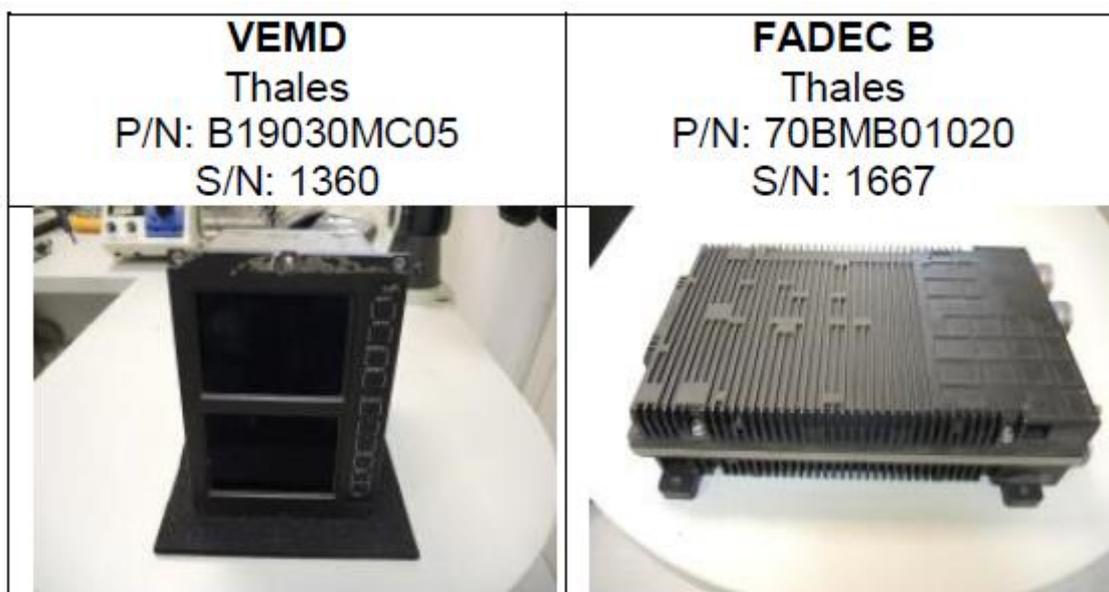
L'AS350 B3 è dotato di un VEMD e di un DECU del tipo FADEC B, in grado di registrare i dati salienti del motore ed eventuali avarie/anomalie (foto 4 in allegato "A").

Foto 4: apparati in grado di registrare i parametri del motore durante il volo, presenti a bordo dell'elicottero incidentato.

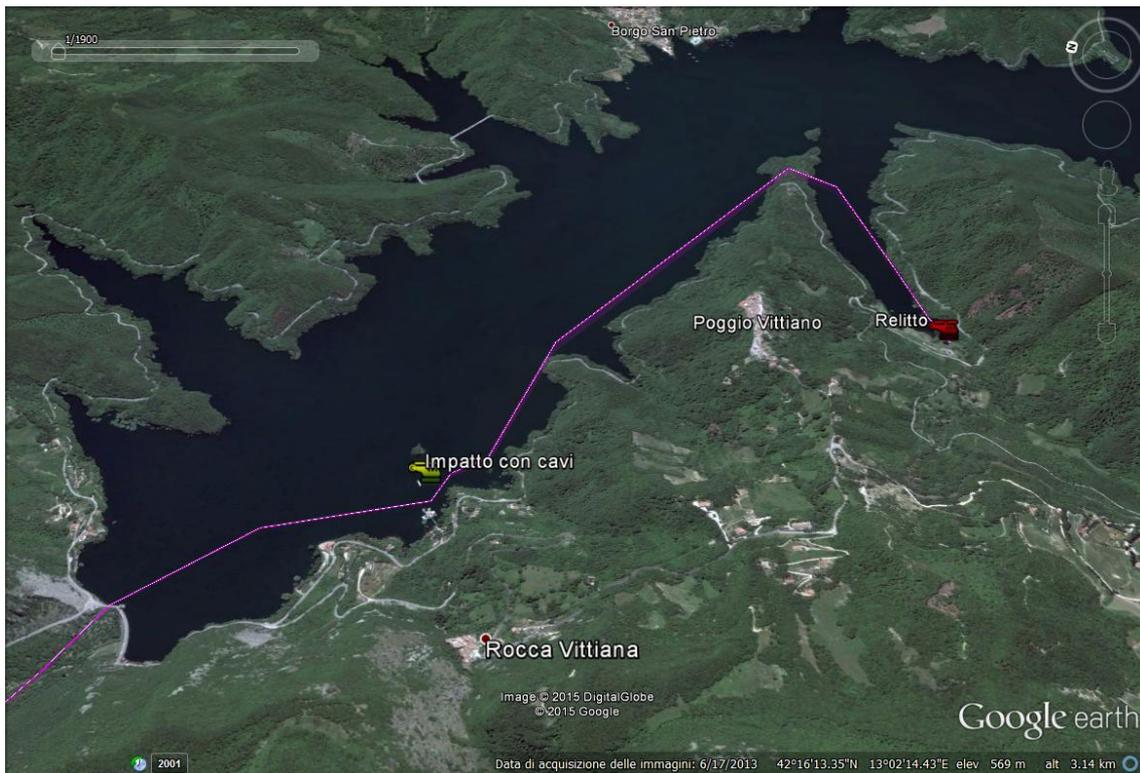
Il sopralluogo della zona dell'incidente da parte del personale dell'ANSV è stato effettuato il giorno stesso dell'evento. L'impatto con i cavi dell'impianto di traino del *wakeboard* è avvenuto in prossimità del Centro nautico Varco Sabino, che gestisce tale attività, alle coordinate geografiche 42°16'23,48"N 13°1'53,86"E; la zona di ritrovamento del relitto si trova invece in una radura situata a circa 1 NM a Sud-Est del citato Centro nautico, in località "Gola del Varco", nel Comune di Varco Sabino (figura 1 in allegato "A").

Figura 1: ricostruzione della rotta finale dell'elicottero dal punto di impatto con i cavi del sistema di traino per l'attività di *wakeboard* al luogo dell'incidente.

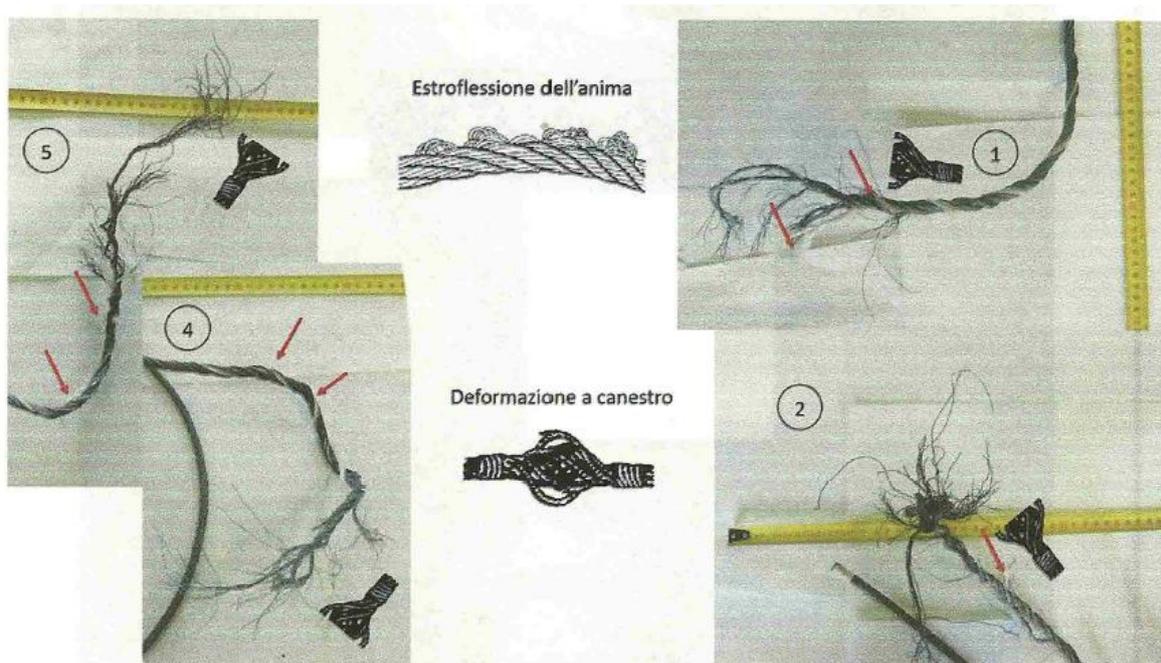
L'impianto suddetto è costituito da due tralicci metallici a forma di piramide di 6 m di altezza, ancorati al terreno e controbilanciati da due blocchi di contrappesi mediante tiranti di acciaio. Il traliccio posto in prossimità del pontile è dotato di un motore elettrico montato sulla sommità, mentre il secondo è posto su un isolotto, a circa 235 m dalla riva (figura 2 in allegato "A"). Entrambi i tralicci sono dotati di carrucole dove scorre il cavo di traino, lungo 473,45 m. Quest'ultimo è stato rinvenuto strappato ed i trefoli che lo componevano sono risultati stirati e contorti per effetto di trazione (foto 5 in allegato "A").

Foto 5: estremità del cavo dell'impianto di *wakeboard* con segni di trazione (foto tratta dalla relazione del CSV dell'Aeronautica militare).

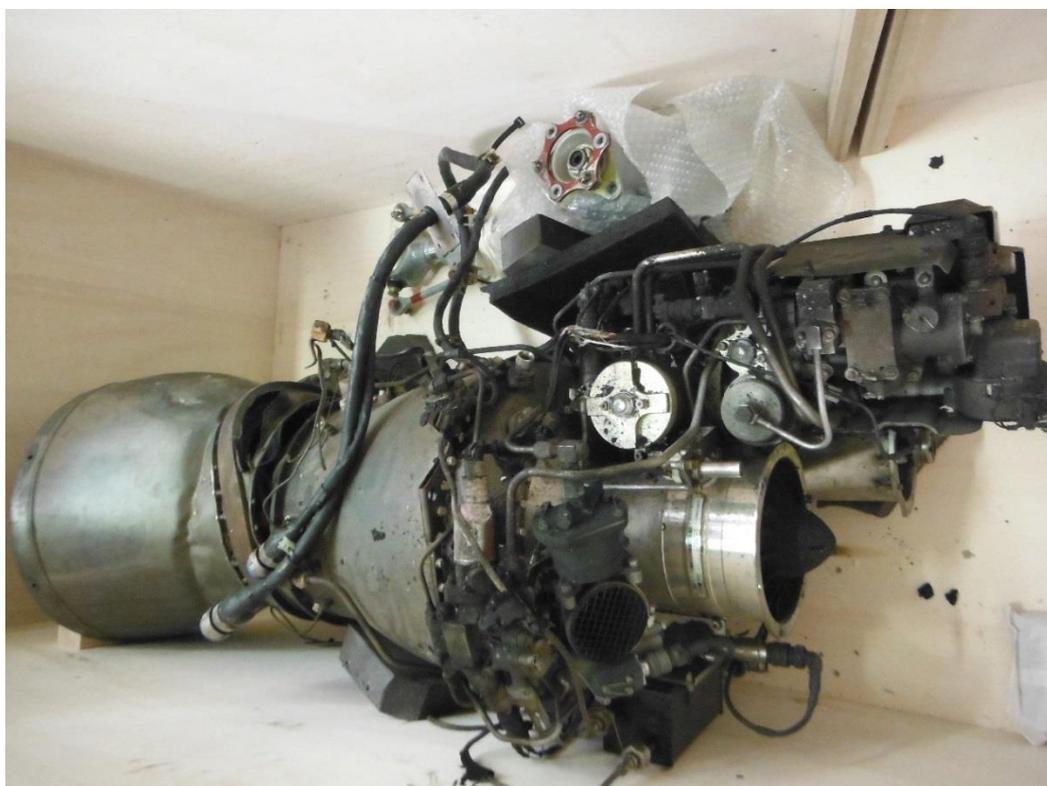
Dopo un'analisi visiva delle condizioni esterne del motore (foto 7 in allegato “A”), si è proceduto alla rimozione degli accessori e allo smontaggio del cono di scarico.

Foto 7: propulsore e relativi accessori dell'I-LUPU prima del disassemblaggio per il relativo esame.

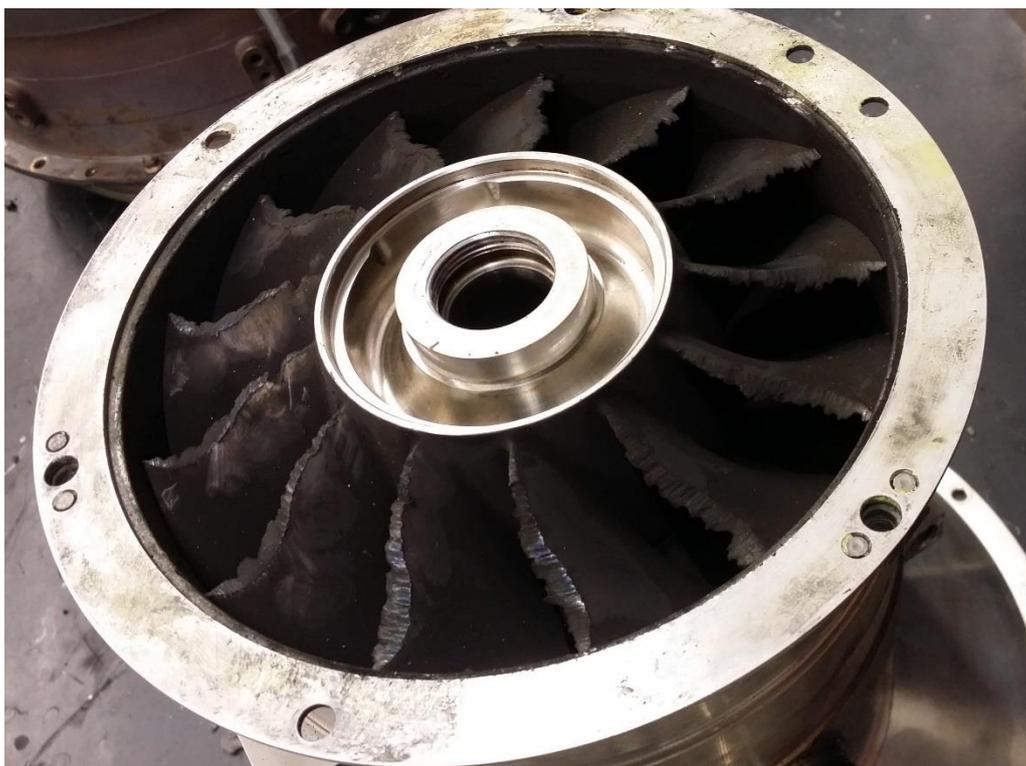
- segni di rotazione del compressore assiale e di interferenza con un corpo esterno poi individuato in una parte del telaietto della presa d'aria motore dell'elicottero stesso (foto 8 in allegato “A”);
- alcuni segni di surriscaldamento localizzato sull'alloggiamento del compressore centrifugo, riconducibili al disallineamento del corpo del propulsore in seguito all'impatto;
- il surriscaldamento dei cuscinetti a tenuta magnetica dell'albero motore;

Foto 8: segni di rotazione del compressore assiale e di interferenza con un corpo esterno.

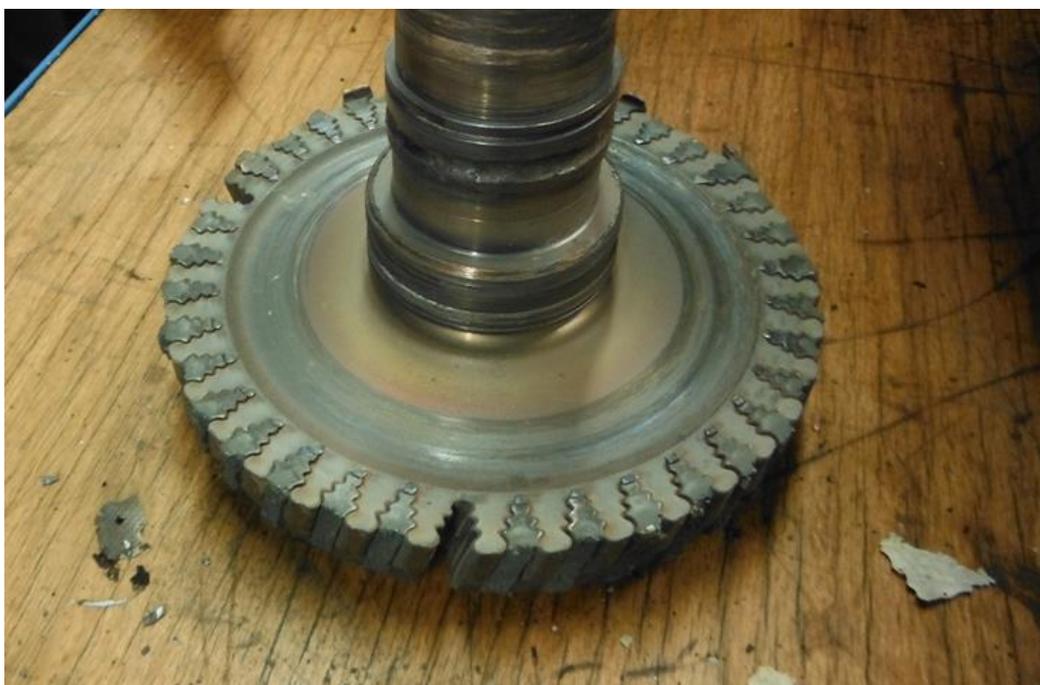
- la rottura di tutte le palette che compongono la turbina di potenza (*blade shedding*³) (foto 9 in allegato “A”);
- depositi di materiale metallico su tappi magnetici;

Foto 9: dettaglio della rottura alla radice di tutte le palette che compongono la turbina di potenza (*blade shedding*).

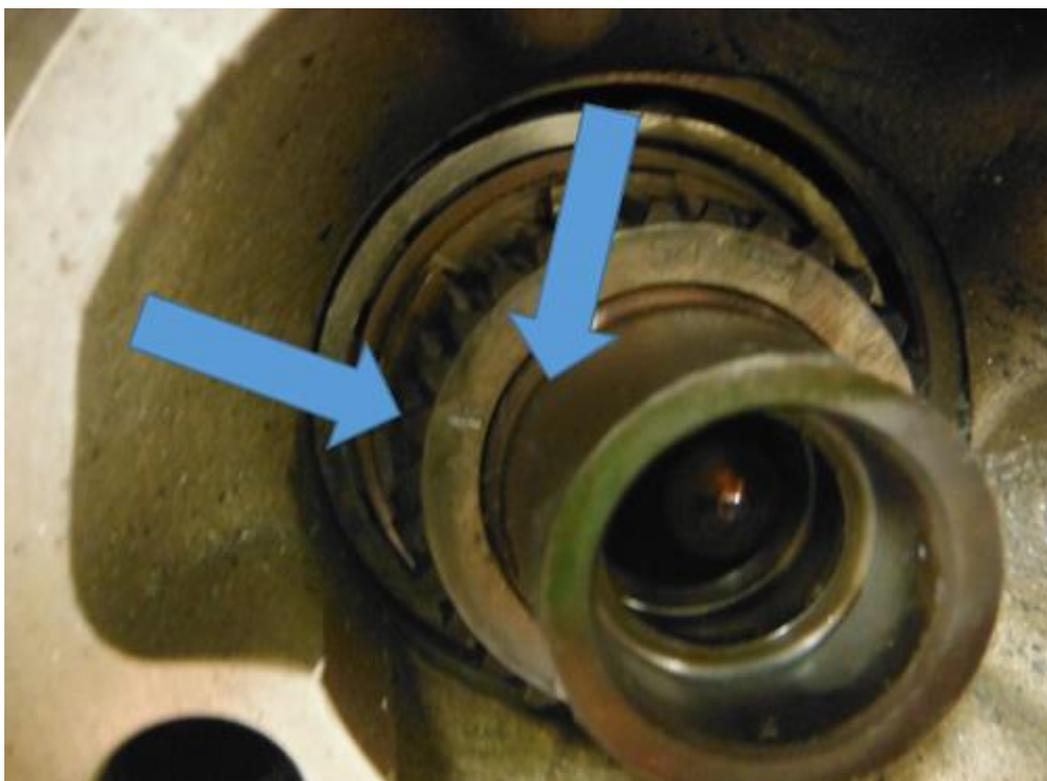
- deformazione dell’albero di potenza;
- sfasamento degli indici di riferimento sul pignone di entrata di circa 2,5 mm, attribuibile ad un *overtorque* dell’albero motore (foto 10 in allegato “A”);

Foto 10: sfasamento degli indici di riferimento sul pignone di entrata, attribuibile ad un *overtorque* dell'albero motore.

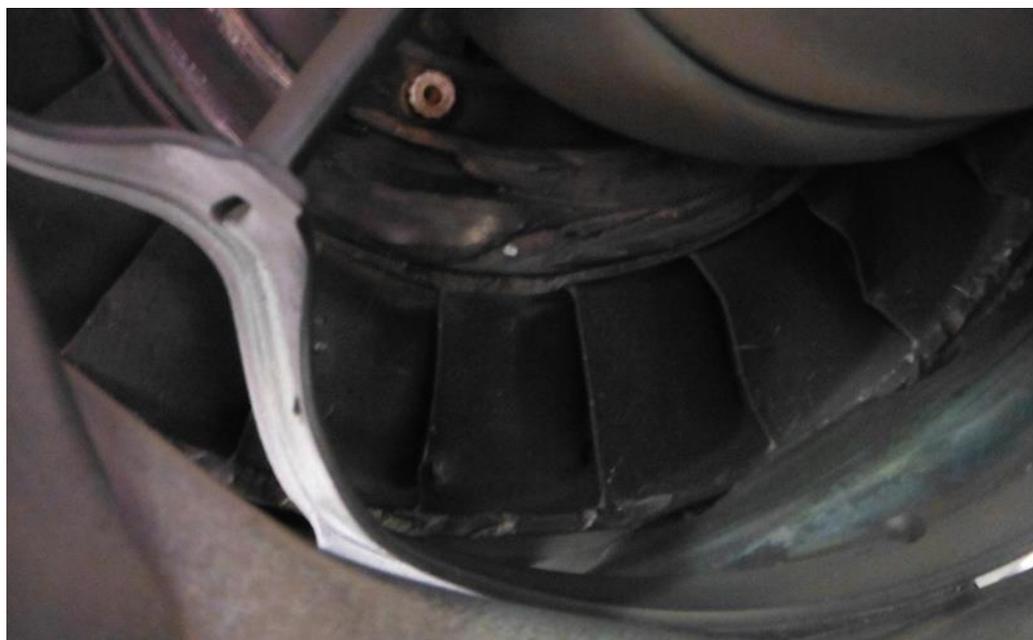
- l’albero/disco della turbina libera ancora collegato al disco, seppur disassato rispetto al carter di contenimento;
- deformazione delle parti statoriche della turbina generatrice di gas per schiacciamento (dovuto all’impatto con il suolo) (foto 11 in allegato “A”);

Foto 11: dettaglio della deformazione delle parti statoriche della turbina generatrice di gas per schiacciamento (dovuto all'impatto con il suolo).

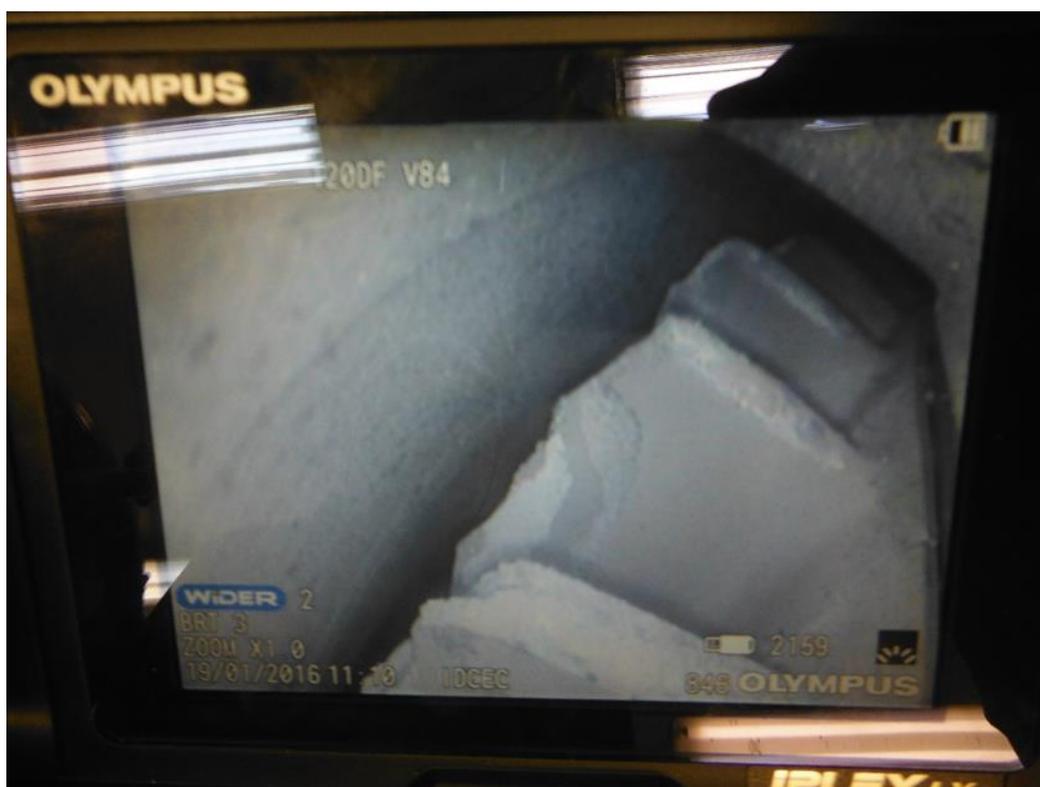
- filtri carburante e olio non intasati;
- la turbina generatrice di gas bloccata a causa dello schiacciamento e deformazione del carter di contenimento al momento dell’urto, che evidenziava un surriscaldamento per sfregamento e le palette risultavano danneggiate uniformemente (foto 12 in allegato “A”).

Foto 12: dettaglio della analisi boroscopica della turbina generatrice di gas in cui si rilevano le palette usurate uniformemente.

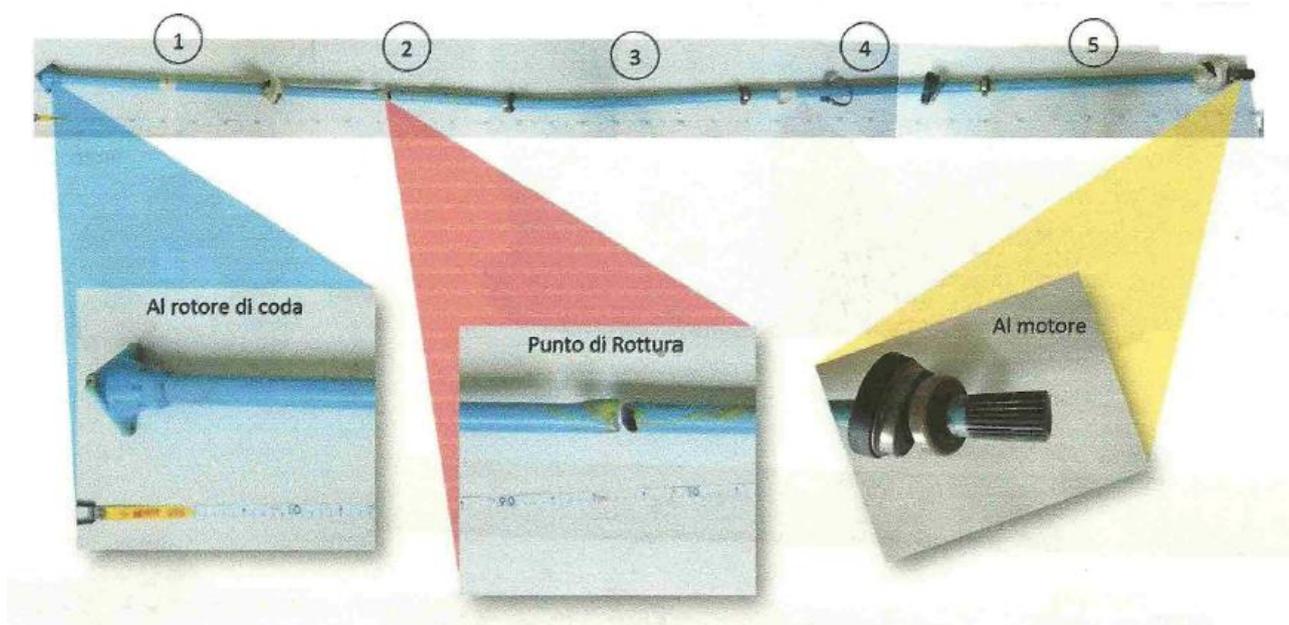
ricondersi a sovraccarico flessionale generato da un carico concentrato compatibile con il cavo in tensione [foto 13 in allegato "A"]. I segni sul bordo d'attacco del piano di coda di destra [omissis] indicano una forte interferenza col cavo e suggeriscono un assetto dell'aeromobile picchiato e rollato verso sinistra, che quindi espone la trave di coda ed il pianetto destro piuttosto che l'omologo [figura 4 in allegato "A"]. [omissis] Gli elicoidi osservati [sull'albero di trasmissione] vanno ad indicare un moto roto traslatorio al momento del contatto tra cavo ed albero generato dall'avanzamento dell'elicottero rispetto alla fune e dalla rotazione dell'albero, ciò conduce all'assunzione che quest'ultimo fosse in potenza. L'integrità del rotore di coda e della deriva verticale vanno ad identificare albero e pianetto di coda come le ultime parti dell'elicottero a contatto con il cavo.

- la superficie di rottura dell'albero di trasmissione del moto al rotore anticoppia è stata originata da un evento di sovraccarico compatibile con una sollecitazione di tipo flessionale. Sono da escludersi fenomeni di tipo progressivo;
- i segni di interferenza riscontrati sull'albero di trasmissione del moto al rotore di coda sono riconducibili ad interferenza con una o più funi in tensione; al momento del contatto l'albero era in rotazione attorno al proprio asse.».

Foto 13: dettaglio del punto di rottura dell'albero di trasmissione del moto al rotore di coda (tratto dalla relazione del CSV dell'Aeronautica militare).

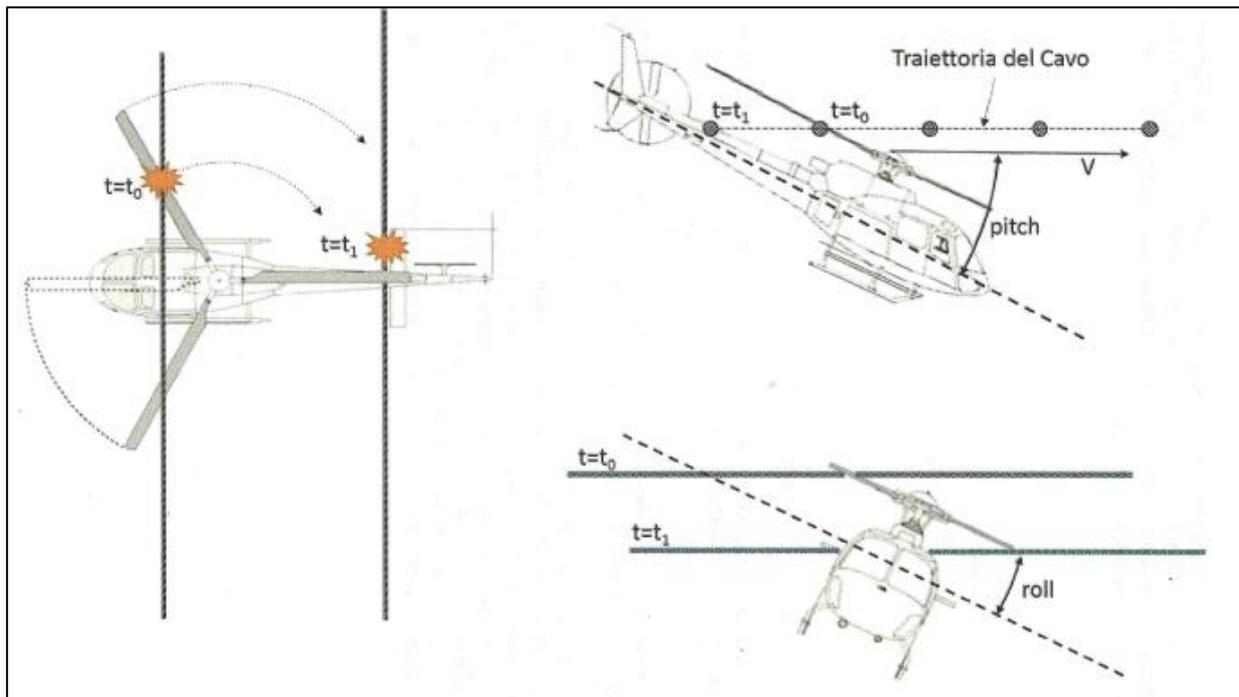
La rotazione oraria del rotore principale lascia supporre che questi abbia incontrato la fune nella parte retrocedente della rotazione accompagnandola verso la coda dell'elicottero.».

Figura 4: esemplificazione schematica della dinamica di impatto con i cavi (figura tratta dalla relazione del CSV dell'Aeronautica militare).
