INFORME FINAL
HI 340 PA25-260, Pawnee
La Ceibita, La Vega
República Dominicana.

31072013

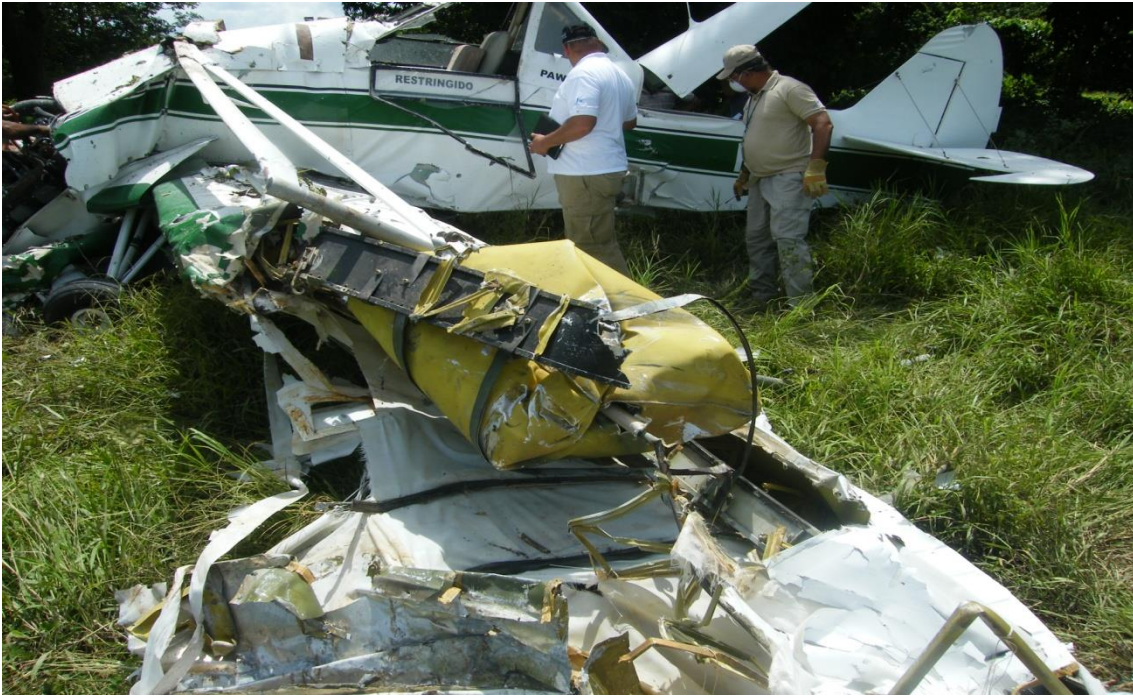
La aeronave impactó con los árboles que circundaban el área donde cayó, ocasionándole la destrucción de ambas alas, luego el contacto con la superficie se produjo el aplastamiento de la parte delantera del fuselaje y la rotura del tren de aterrizaje principal.

Condición final del ala izquierda, producto del impacto con los arboles y la superficie del terreno.

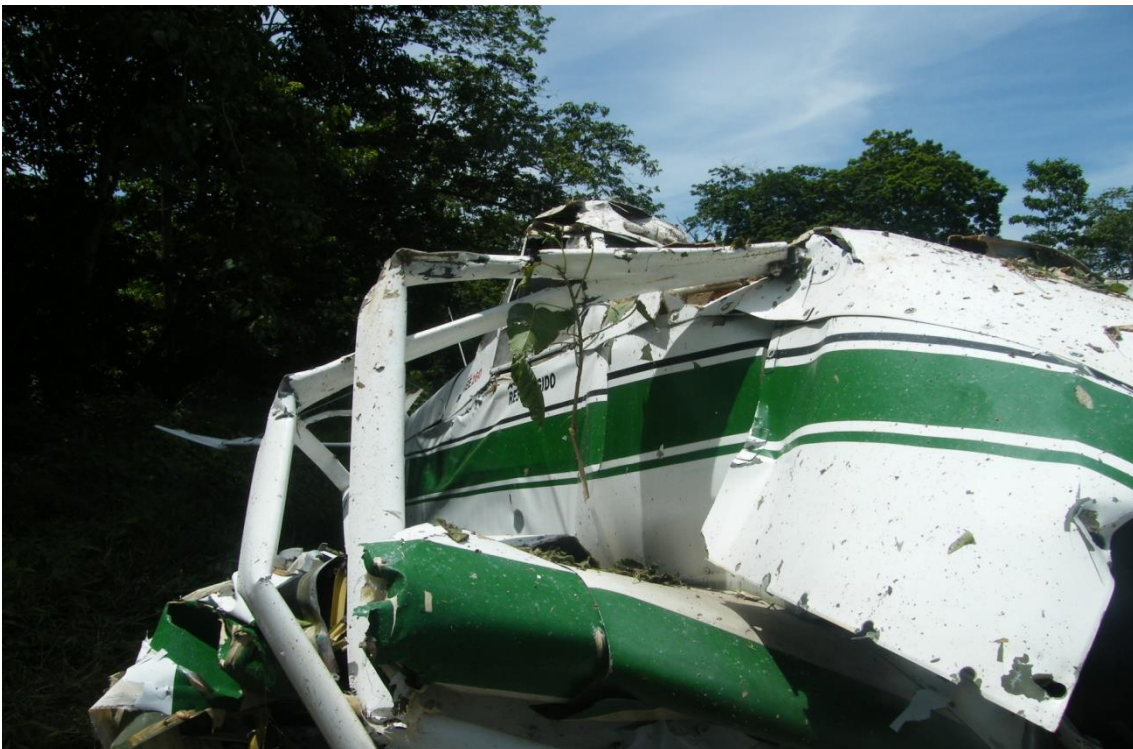
Soporte del ala derecha deformado, producto del impacto con los arboles.

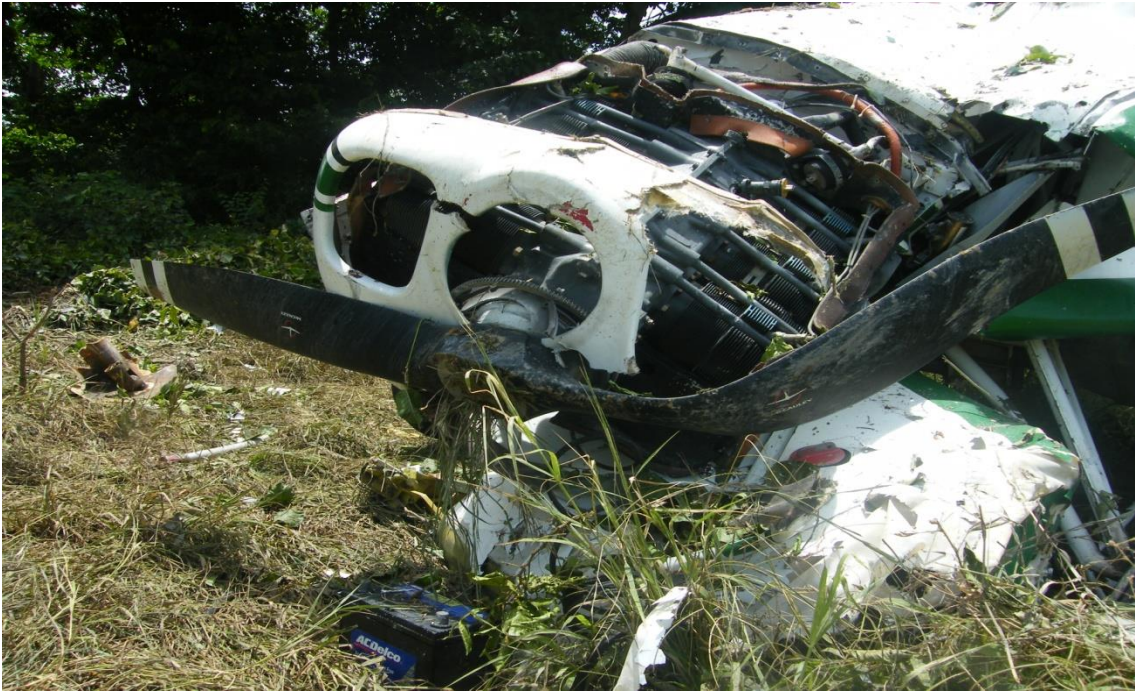
De acuerdo con lo expuesto por el piloto, durante todo el vuelo todos los parámetros de medición del funcionamiento del motor, se mantuvieron dentro de los regímenes adecuados. Pero en un segmento de la operación el motor de la aeronave se detuvo de manera repentina, iniciándose un descenso progresivo del avión, el cual volaba a unos trescientos pies aproximadamente. A esa altura el piloto no tuvo opción para seleccionar un lugar para aterrizar de emergencia, por lo que el avión en su trayectoria de descenso atravesó una hilera de arboles de unos setenta y cinco pies de altura, impactando las alas con las ramas, produciendo la destrucción de las mismas, luego el avión impactó con la superficie de forma controlada. El impacto produjo la destrucción del tren de aterrizaje y la deformación de la parte delantera del fuselaje producto de haber sido afectado por gravedades (G) positivas.

Nótese la deformación de la parte delantera del avión, producto de las gravedades positivas (Gs), absorbidas por la estructura, al impactar con la superficie.

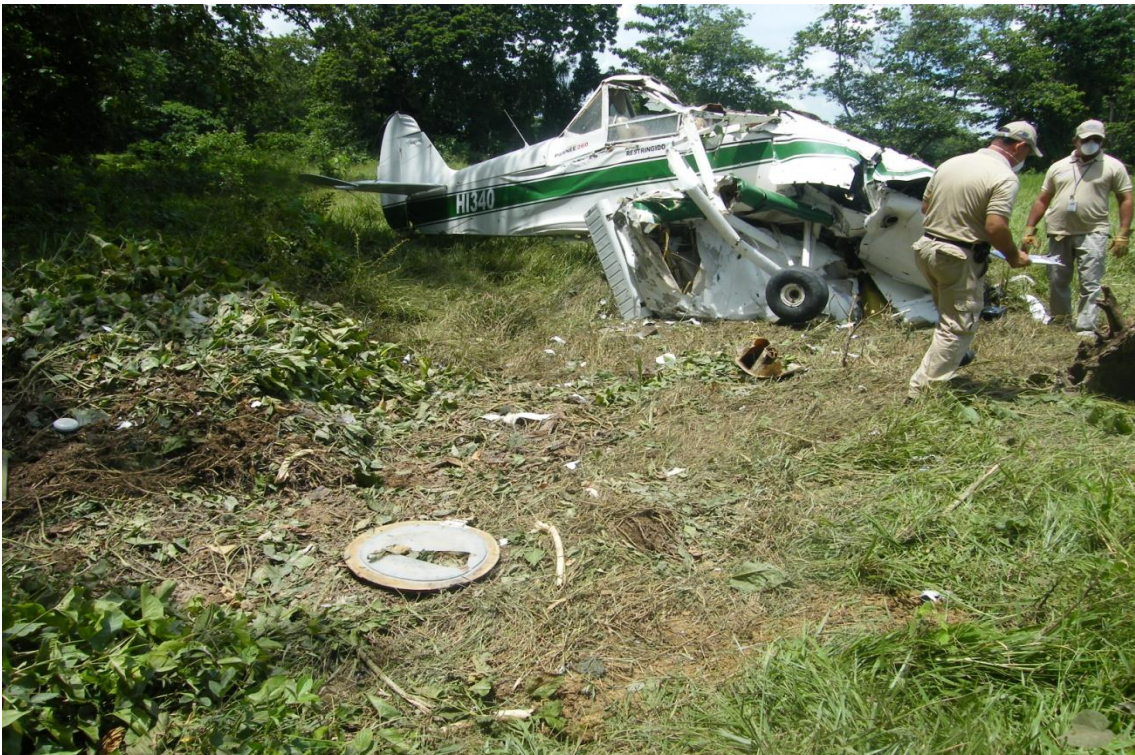
Nótese la deformación de la parte delantera del avión, producto de las gravedades positivas (Gs), absorbidas por la estructura, al impactar con la superficie.

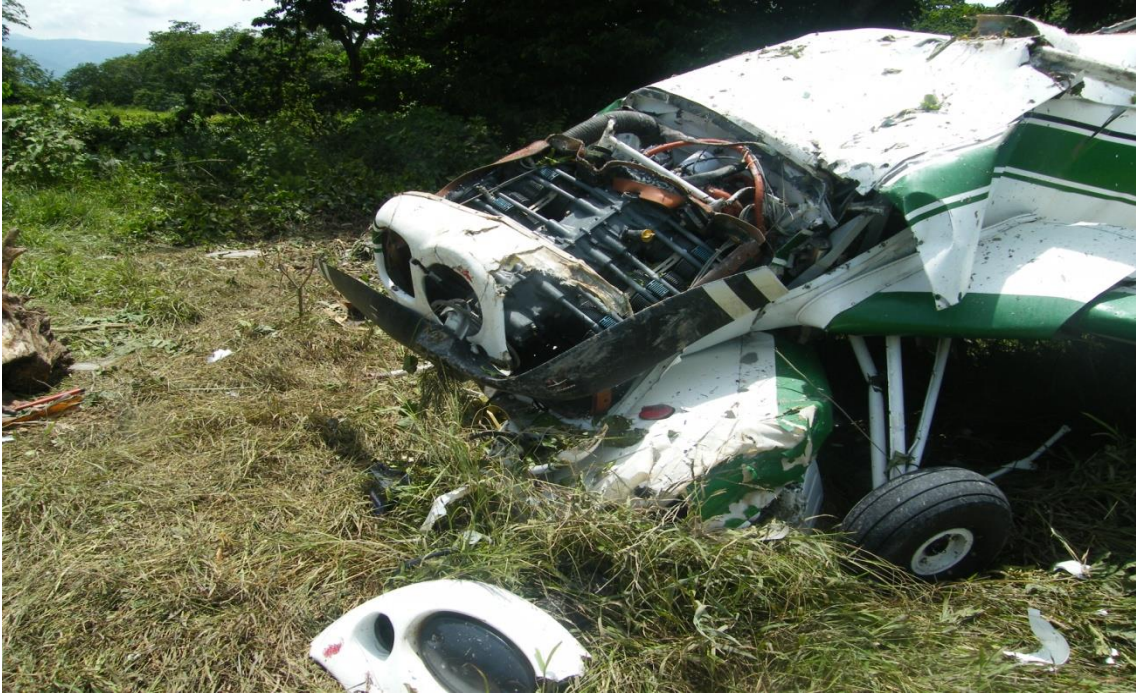
Nótese la deformación sufrida por la hélice, indicando que al momento del impacto el motor estuvo apagado.

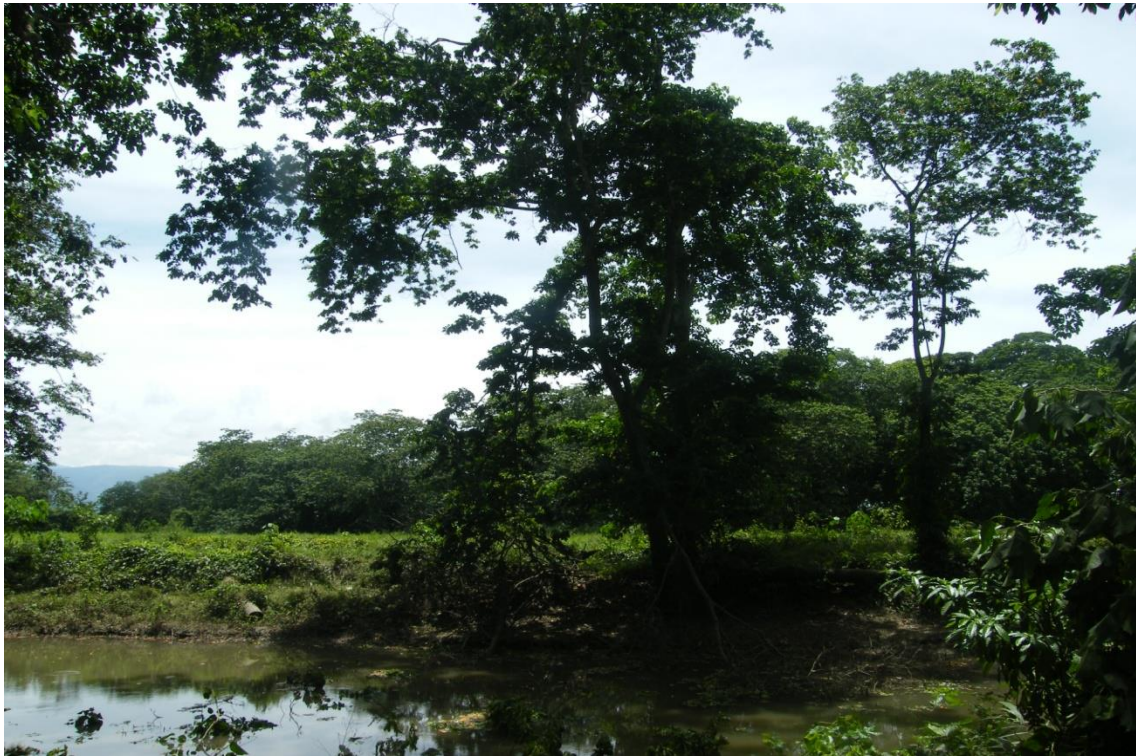
Arboles impactados por la aeronave antes de impactar con la superficie.
