# **RELAZIONE D'INCHIESTA**

**INCIDENTE**  
**occorso all'aeromobile**  
**PD 318C marche I-PAAD,**  
**in località Chanton Desout, Comune di Gaby (AO),**  
**8 agosto 2014**

### **aeromobile PD 318C marche I-PAAD**

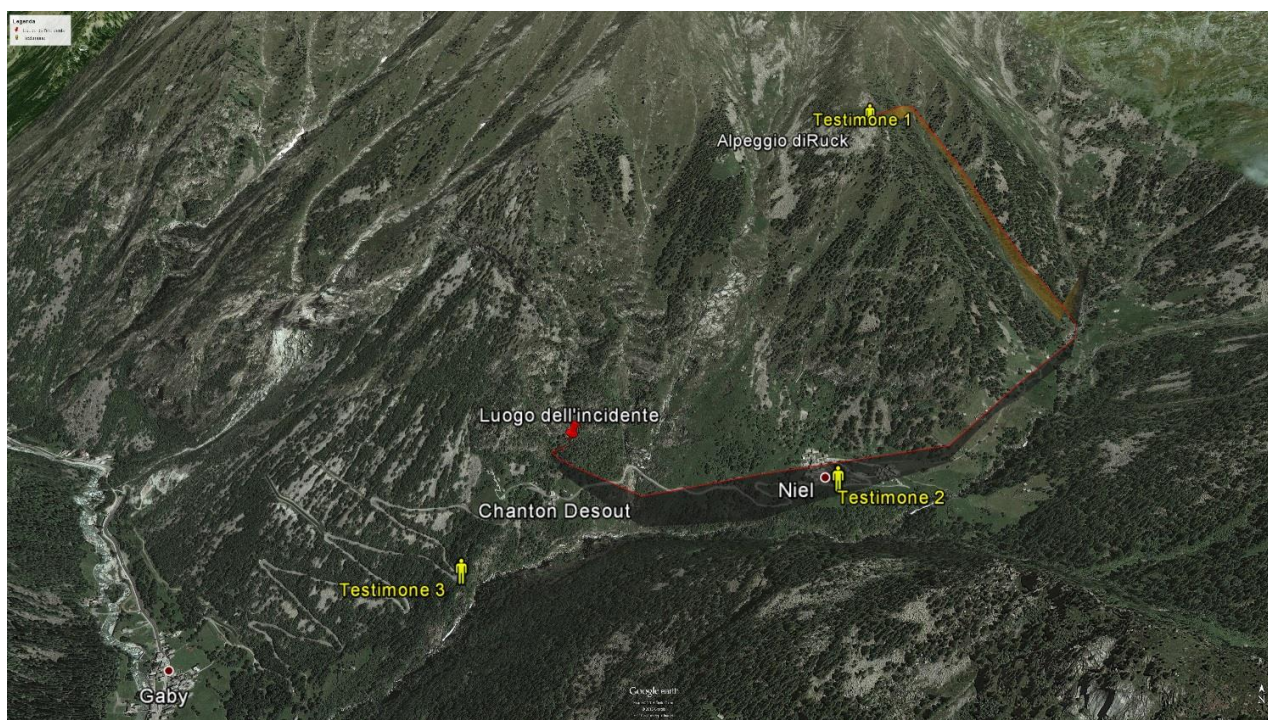
È stato possibile acquisire diverse testimonianze, che, confrontate con le evidenze disponibili, hanno fornito utili informazioni sulle abitudini di volo del pilota, sulle traiettorie di volo e sulle condizioni meteorologiche presenti al momento dell'incidente (nell'allegato "A", figura 1, sono riportate le posizioni dei vari

- Il pilota effettuava regolare attività di volo nella zona dell'incidente da alcuni anni; aveva effettuato lo stesso volo, da Niel all'alpeggio di Ruck, altre volte nell'anno 2014.
- L'elicottero era partito da Quincinetto intorno alle 16.10' UTC ed aveva raggiunto la località di Niel sorvolando il fronte nuvoloso che, in quel momento, interessava la valle di Niel nella sua parte più stretta, all'altezza del centro abitato di Chanton, dai livelli più bassi della valle e fino ad una quota stimata di circa 1400 m.
- Atterrato a Niel, il pilota aveva imbarcato due persone fra cui il testimone, per trasferire gli stessi all'alpeggio in località Ruck.
- Sbarcate le due persone all'alpeggio, era decollato nuovamente in direzione Quincinetto, percorrendo la valle corrispondente alla parte iniziale della traiettoria di colore rosso in allegato "A", figura 1.

Figura 1: rotte, posizione testimoni e punto di impatto.

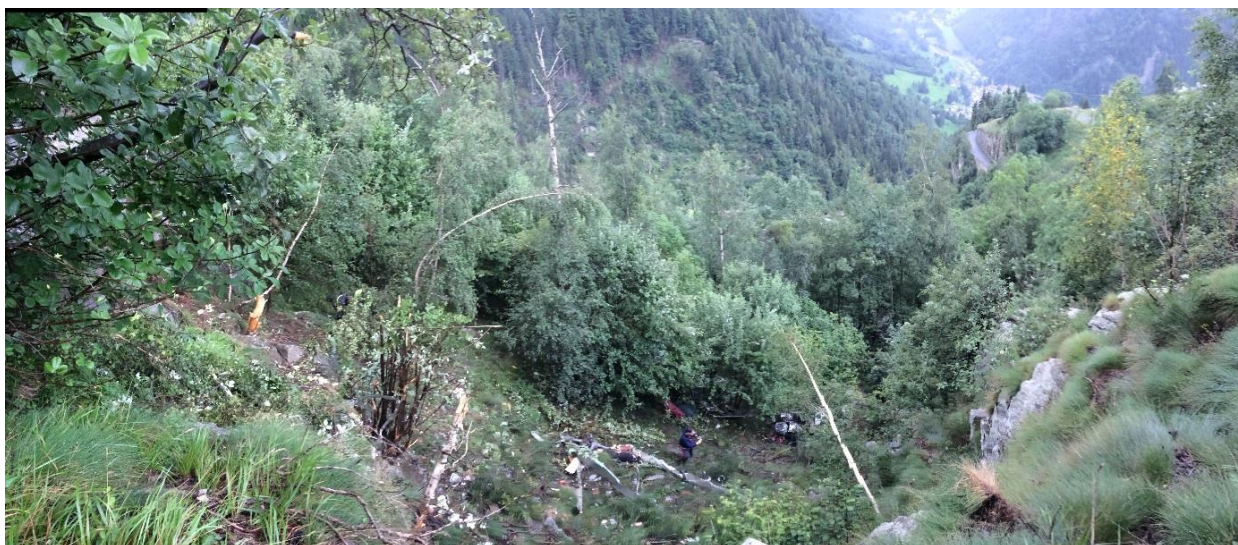
L'elicottero ha impattato il terreno in un punto prossimo alla località di Chanton Desout, con coordinate 45°43'12"N 07°53'35"E, sul fianco della montagna, a Nord-Ovest della strada di collegamento fra il comune di Gaby e la località di Niel, in un punto boscoso, esposto a Sud e con una pendenza media di circa 60°.

Foto 4: luogo dell'incidente.

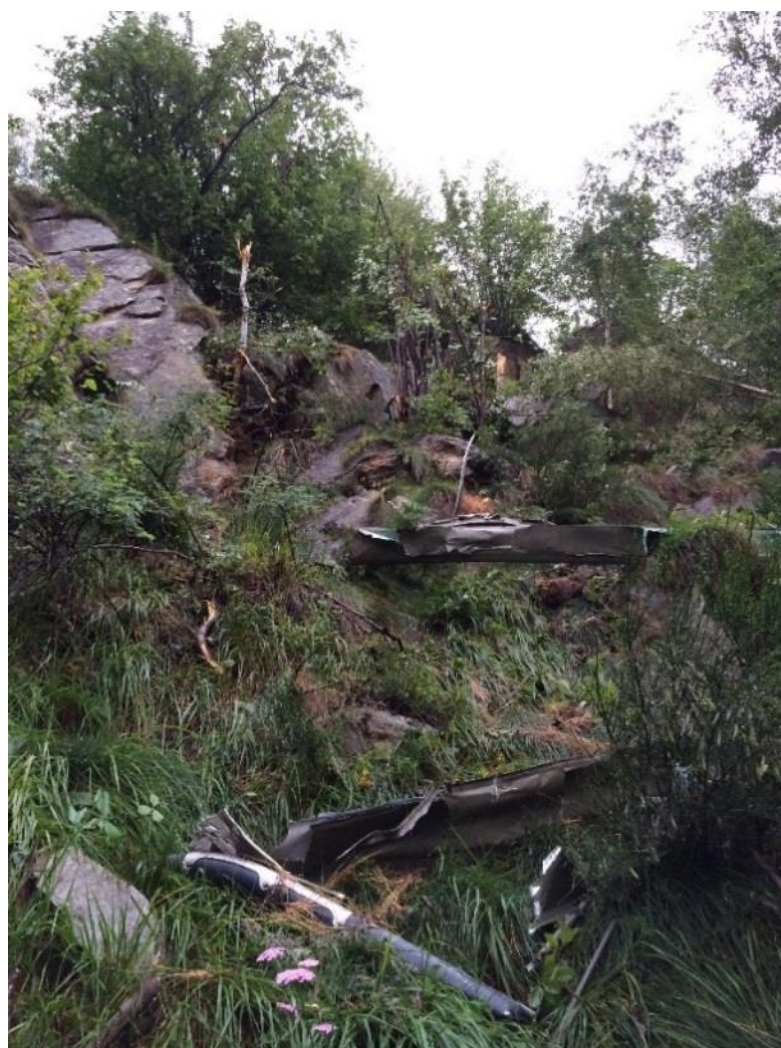
Le tracce di impatto al suolo dell'elicottero sono presenti sul fianco destro della valle (in direzione da Niel al Comune di Gaby), in un punto di coordinate 45°43'12"N, 07°53'35"E, ad una altitudine di 1500 m, costituito da una parete di roccia granitica orientata a Sud e con una pendenza prossima ai 60°; a seguito dell'impatto sono stati divelti, e sono rotolati verso valle, alcuni massi di granito costituenti la parete rocciosa.

Foto 5: punto di impatto iniziale.

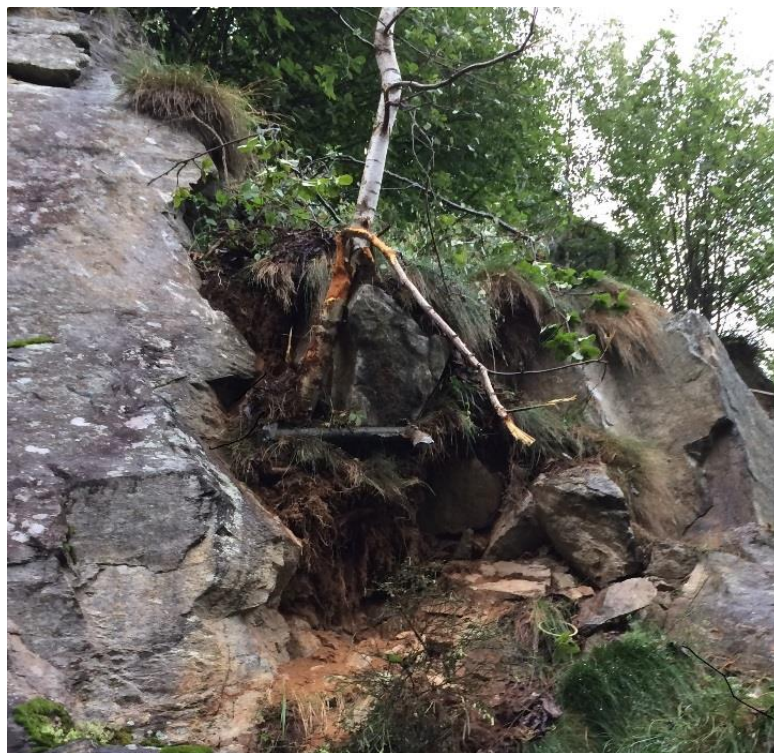
- Inclinazione di 35° a destra desumibile dal taglio sulla vegetazione presente in prossimità del punto di impatto.
- Presenza di parte del pattino sinistro dell'elicottero conficcato nel punto di impatto iniziale.
- Presenza della struttura della porta e luce navigazione sinistre dell'elicottero nel punto di impatto iniziale.
- Presenza, nel punto di impatto, di una notevole quantità di frammenti di trasparente costituente parte della struttura anteriore dell'elicottero.
- Presenza, nel punto di impatto iniziale, di parti delle pale rotore principale.

Foto 6: parte del pattino lato sinistro nel punto di impatto iniziale.

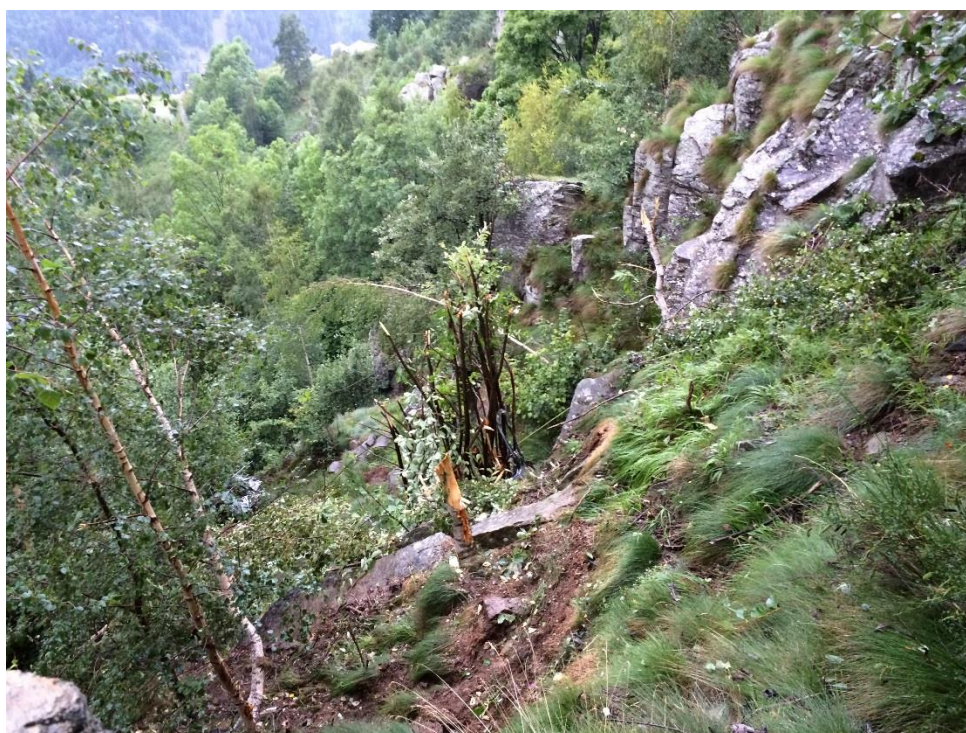
Dalle seguenti evidenze al suolo e sulla vegetazione presente è stato possibile assumere che l'elicottero avesse, al momento dell'impatto, una prua di circa 60° ed un angolo di virata di circa 35° a destra. Tali evidenze (vedi foto in allegato "A") sono le seguenti.

Foto 7: vista dall'alto del punto di impatto iniziale (notare la vegetazione tagliata dal rotore).

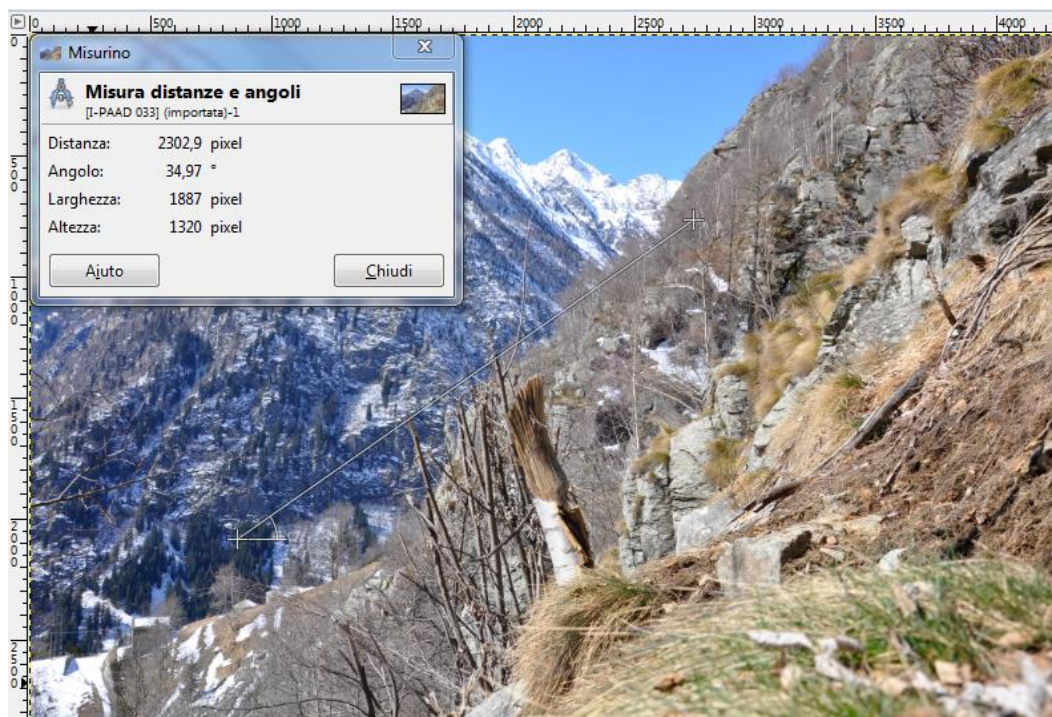
Foto 8: angolo di taglio della vegetazione.

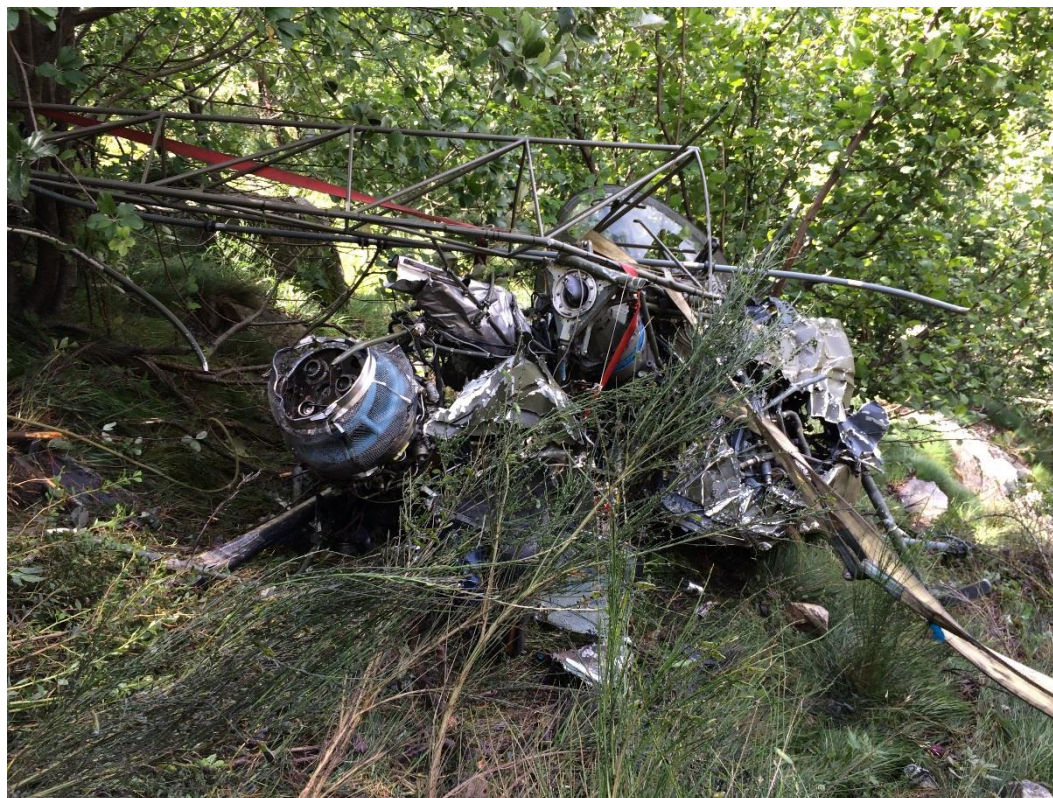
La cellula risulta fortemente deformata per compressione in senso longitudinale, con danni maggiormente evidenti nella parte inferiore della stessa (foto in allegato "A").

Foto 9: parte principale del relitto.

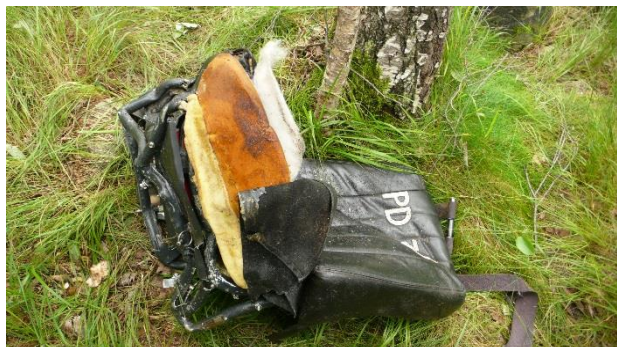
I sedili anteriori dei due occupanti sono separati dalla cellula e presentano deformazioni nella struttura inferiore e di vincolo al pavimento coerenti con un forte impatto frontale da parte dell'elicottero (foto in allegato "A").

Foto 10: uno dei sedili anteriori.

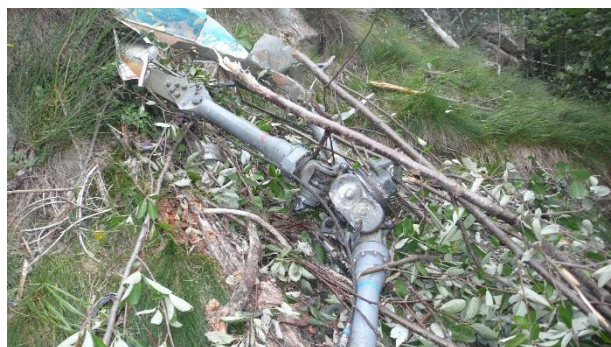
Il rotore principale risulta separato dalla cellula, le pale presentano danneggiamenti e deformazioni rotazionali coerenti con uno stato di normale funzionamento ed applicazione di potenza sul rotore principale (foto in allegato "A").

Foto 11: rotore principale.

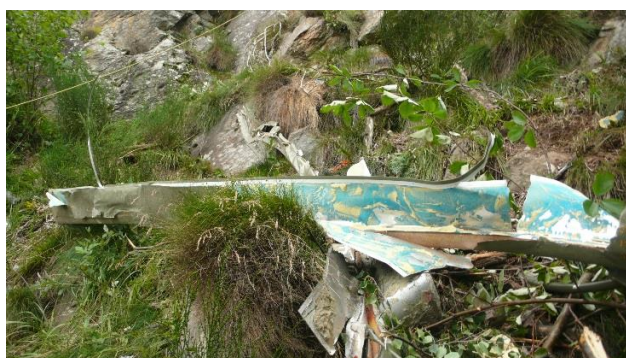
Foto 12: pala rotore principale (notare la rottura).

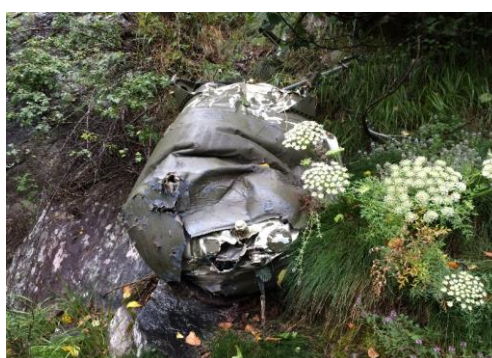
Il serbatoio carburante è stato rinvenuto separato dalla cellula ed è stata rilevata la presenza di una notevole quantità di carburante che ha interessato la zona di terreno sottostante il punto di impatto iniziale (foto in allegato "A").

Foto 13: serbatoio carburante.

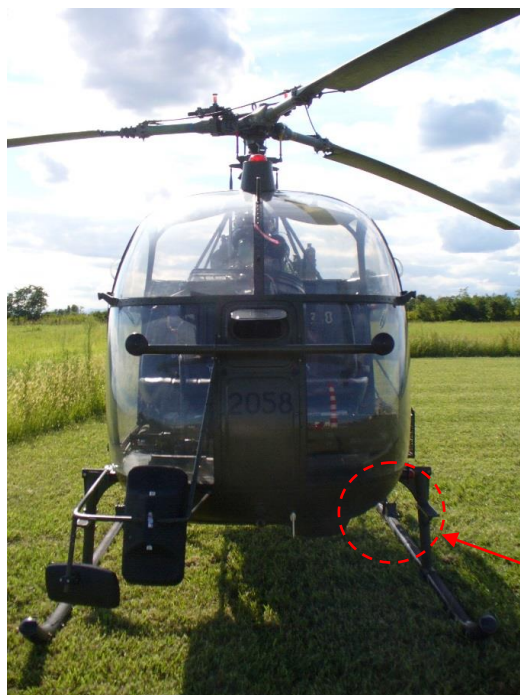
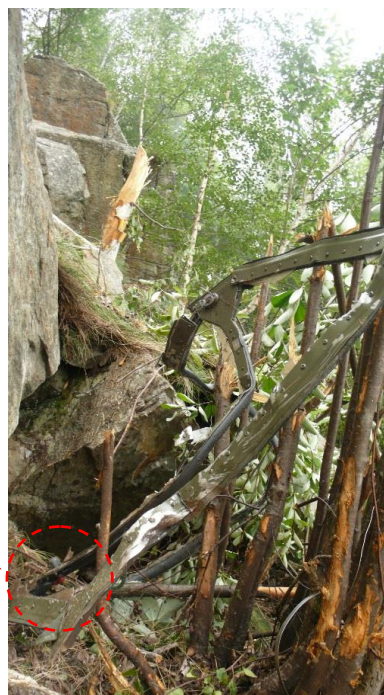
Foto 14-15: nella foto a sinistra, evidenziata, la luce di navigazione sinistra; nella foto a destra, struttura della porta lato sinistro e presenza luce navigazione sinistra, ripresi nel punto di impatto iniziale.
