RELAZIONE D'INCHIESTA

INCIDENTE
occorso all'aliante
Grob G103 Twin III Acro marche I-IVVO,
in località Tassignano, Comune di Capannori (Lucca),
10 agosto 2014

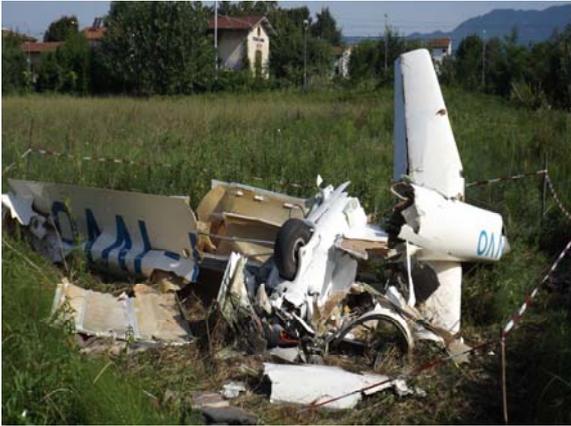
Foto 2: relitto vista verso Nord.

La porzione principale del relitto è costituita dal troncone centrale della fusoliera, dalla semiala sinistra, dal troncone di coda e dagli impennaggi. La fusoliera si presenta con tutta la parte frontale del muso e degli abitacoli ammassata sul terreno all'interno del cratere di impatto (foto 2).

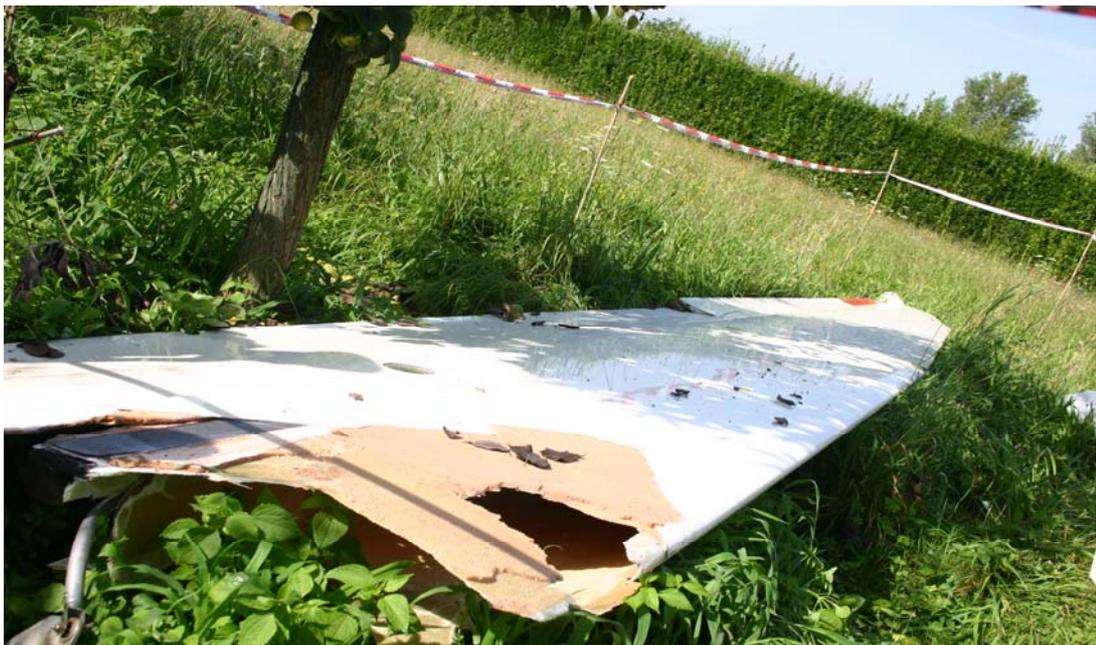
Foto 4: semiala destra.

La semiala destra è stata rinvenuta circa 650 m prima del punto di impatto della fusoliera e si presenta poggiata sul terreno con il dorso (foto 4).

La struttura non presenta particolari danneggiamenti e la sezione di rottura e separazione dalla fusoliera è localizzata alla radice della semiala stessa.

Il diruttore destro è stato rinvenuto in posizione estratta. Il diruttore risulta correttamente collegato ai rispettivi cinematismi ed aste di comando all'interno della semiala, i quali presentano normale libertà di movimento con movimenti spontanei in funzione della posizione assunta dalla semiala. Tale condizione non consente di risalire in maniera oggettiva alla effettiva posizione dei diruttori prima del distacco della semiala dalla fusoliera.

Le aste di rinvio dell'alettone e del diruttore presentano, in prossimità della sezione di distacco della semiala dalla fusoliera, una ampia curvatura verso l'alto con riferimento alla normale posizione orizzontale dell'aliante. Tale caratteristica attesta che esse, prima di essere state strappate dai cinematismi in fusoliera, sono state sollecitate a flessione con movimento verso l'alto e tale da indurre deformazioni permanenti sulle stesse. I cinematismi di rinvio in fusoliera risultano divelti dai rispettivi supporti e tutte le rotture presentano caratteristiche di cedimento per sovraccarico.

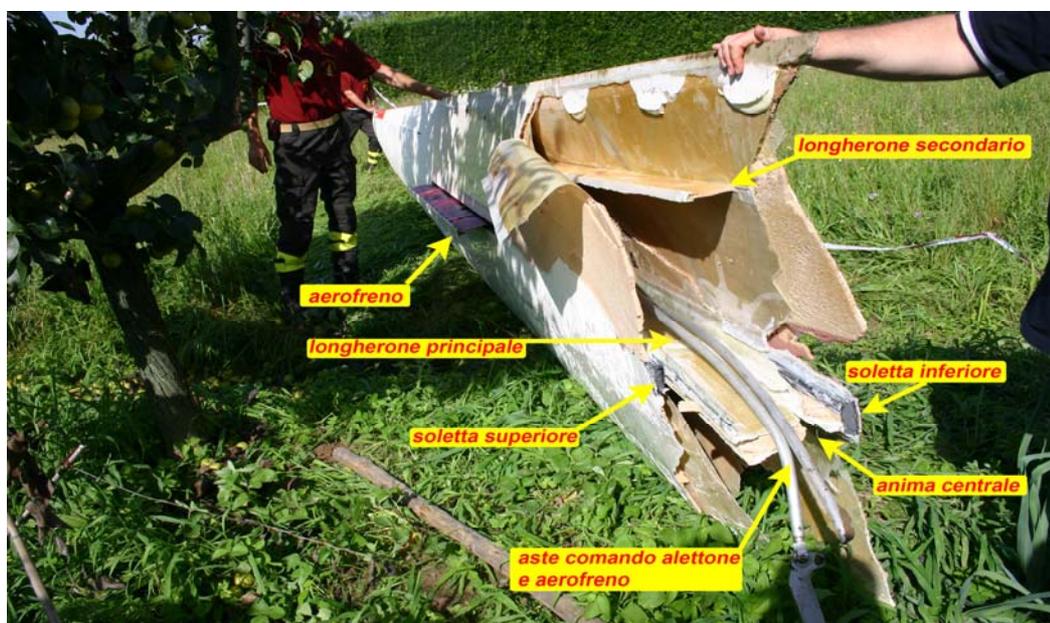
Foto 5: sezione di rottura della semiala destra.

La sezione di distacco della semiala dalla fusoliera evidenzia la rottura del longherone principale in prossimità della centina principale con lacerazioni del rivestimento alare e delle strutture secondarie (foto 5). Il longherone principale è assimilabile ad una trave a sbalzo

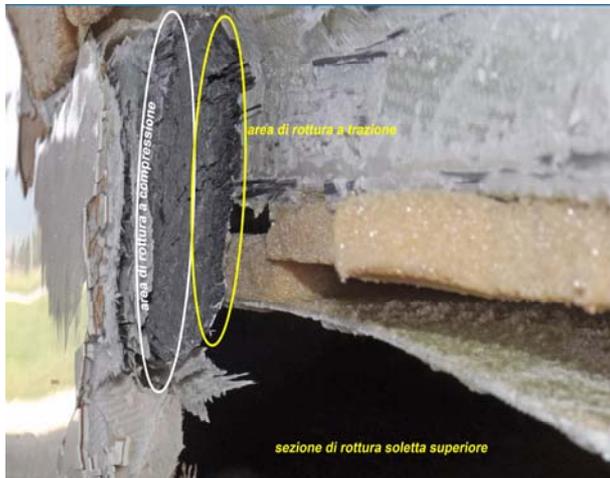
Foto 6: sezione di rottura della soletta superiore.

strati di fibre di carbonio più esterni. Tali caratteristiche attestano un cedimento delle fibre di carbonio in tale area per sovrasollecitazione a compressione di tipo dinamico.

L'area superiore evidenziata con ovale bianco (foto 6) presenta, invece, una superficie meno rugosa, con evidenti slabbrature degli strati di fibre di carbonio più esterni. Tali caratteristiche attestano un cedimento delle fibre di carbonio in tale area per sovrasollecitazione a compressione di tipo dinamico.

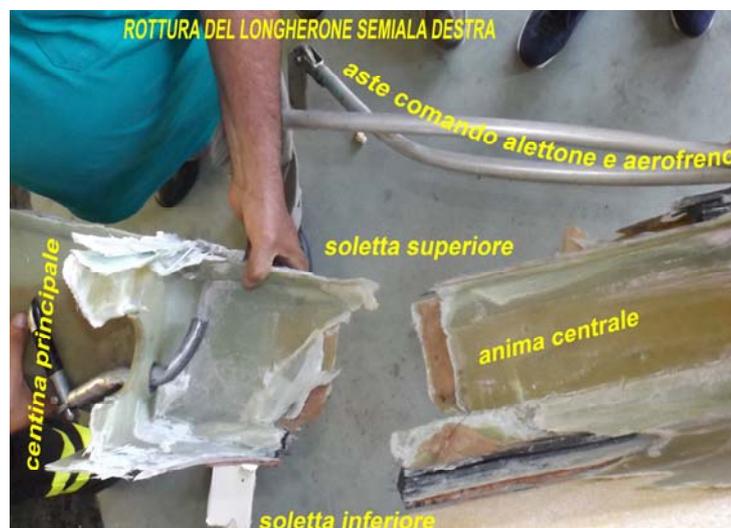
Foto 8: sezioni di rottura del longherone.

In foto 8 vengono raffigurate le sezioni di rottura dei due tronconi di longherone riposizionati frontalmente tra loro.

L'angolazione tra le due sezioni evidenzia il movimento a flessione verso l'alto subito dal longherone durante la rottura. La foto mostra come il cedimento del longherone sia avvenuto in prossimità del suo punto di incastro sulla centina principale, ad una distanza da esso non superiore ai 15 cm.

La sovrasollecitazione a flessione verso l'alto subita dal longherone ha comportato, dapprima, la rottura a trazione della soletta inferiore, seguita dalla fessurazione progressiva dell'anima centrale fino alla soletta superiore, la quale, sollecitata a flessione, si è dapprima piegata distaccandosi dalla anima centrale per un breve tratto, per poi spezzarsi definitivamente.

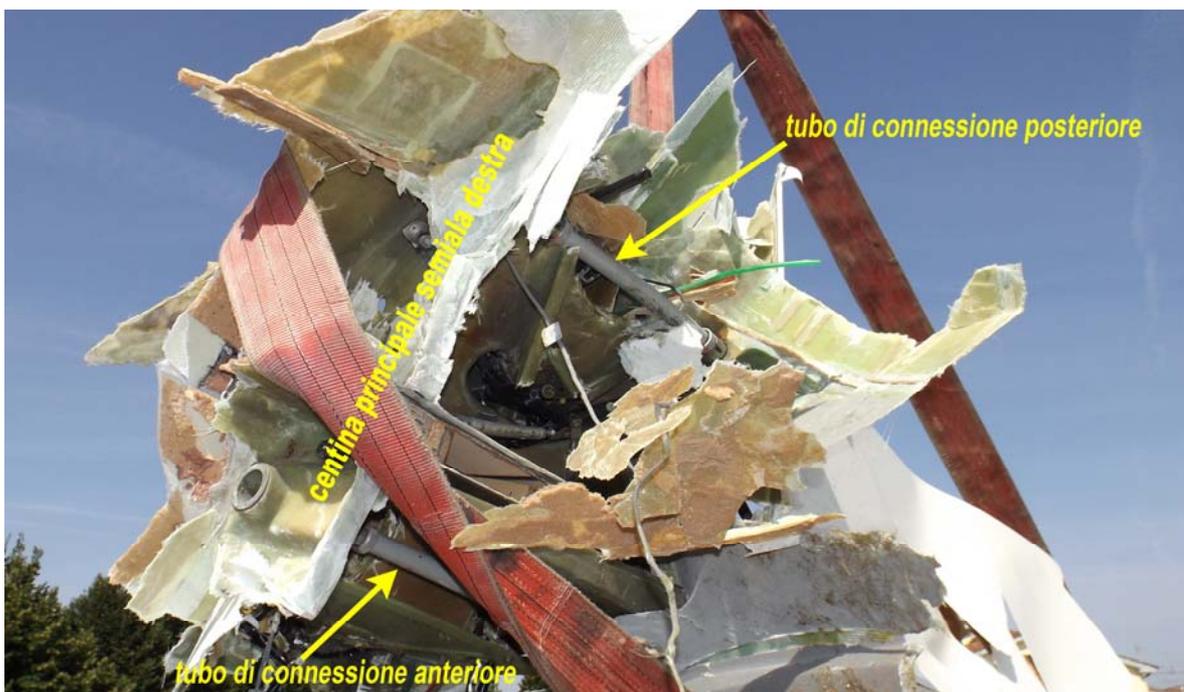
Foto 9: condizione dei tubi di connessione.

Il sistema di vincolo delle semiali alla fusoliera presenta tutti i relativi componenti in posizione regolare e correttamente connessi tra loro (foto 9).

Più in particolare, le spine di fissaggio delle due semiali risultano correttamente inserite nei rispettivi meccanismi di blocco sulla fusoliera.

I punti di ancoraggio dei meccanismi di blocco sulla fusoliera non evidenziano fessurazioni, scollamenti o delaminazioni preesistenti della struttura in materiale composito.

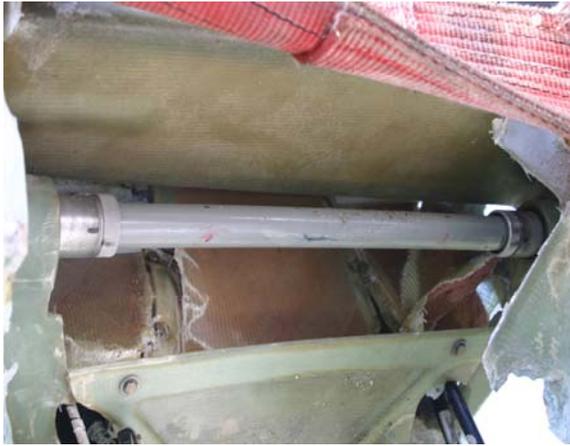
Foto 10: tubo di connessione anteriore.

Il tubo di connessione anteriore non presenta deformazioni evidenti ed i punti di ancoraggio alla struttura in composito della fusoliera non evidenziano fessurazioni, scollamenti o delaminazioni preesistenti (foto 10).

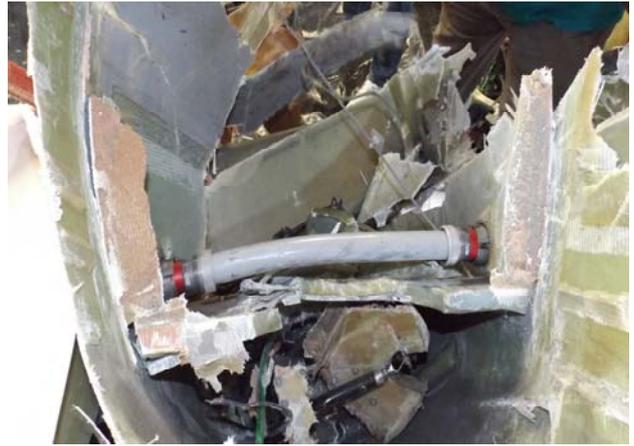
Foto 11: tubo di connessione posteriore.

Il tubo di connessione posteriore presenta una ampia curvatura a flessione per tutta la sua lunghezza. La curva risulta essere leggermente più marcata in corrispondenza di una rottura a compressione della paratia orizzontale in prossimità della sezione di inizio del troncone di coda (foto 11). La conformazione di tale deformazione e la sua corrispondenza con la rottura della paratia orizzontale attesta che essa è stata determinata da sovrasollecitazioni conseguenti all’urto al suolo dell’aliante. I punti di ancoraggio alla struttura in composito della fusoliera non presentano fessurazioni, scollamenti o delaminazioni preesistenti.

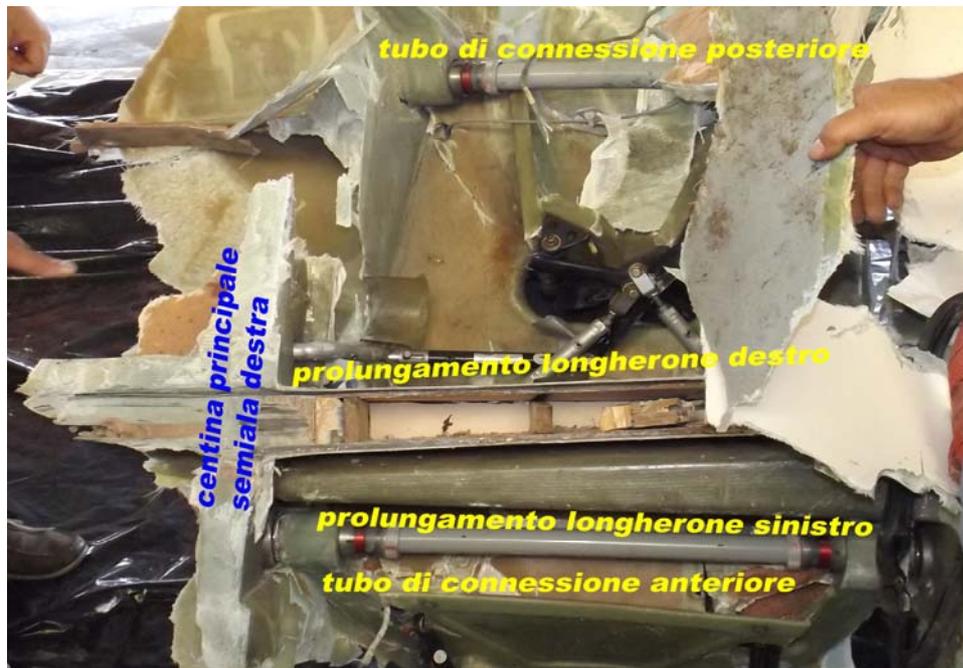
Foto 12: prolungamenti dei longheroni alari e tubi di connessione.

del codolo in acciaio alla sua estremità scardinato e libero all'interno della struttura a cassone (foto 12).

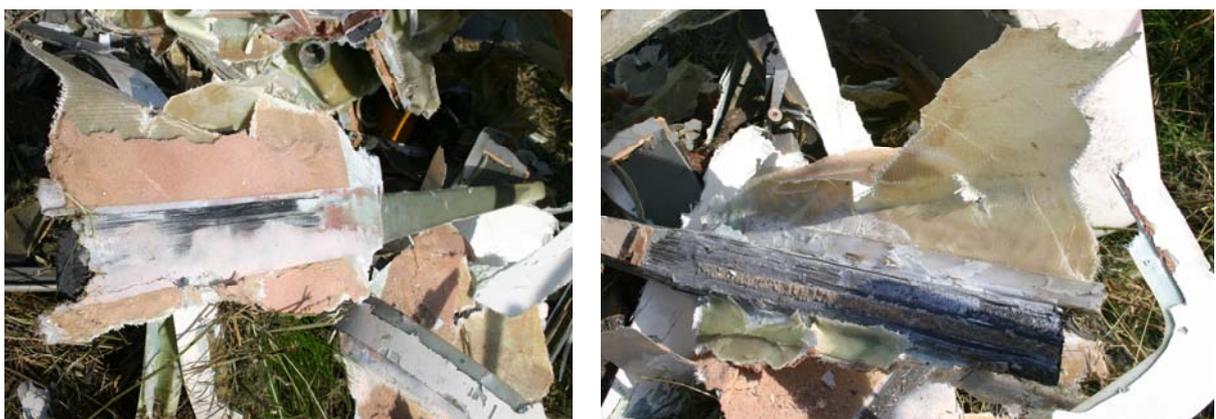
Foto 13 e 14: tratto di soletta distaccata dal prolungamento longherone destro.

Il tratto di soletta superiore, della lunghezza di circa un metro (foto 13 e 14), che dal codolo si estende oltre la centina principale fino alla sezione di rottura della barra di carbonio, è stato rinvenuto all'interno del relitto, poggiato sul prolungamento ma totalmente distaccato dallo stesso.

Le fibre del tessuto in fibra di vetro di unione della barra di carbonio alle anime della struttura a cassone evidenziano rotture a strappo per sovrasollecitazione a trazione con distacco della barra di carbonio dalla centina principale e dalla anima centrale nel successivo tratto a sezione a doppio "T" del longherone alare.

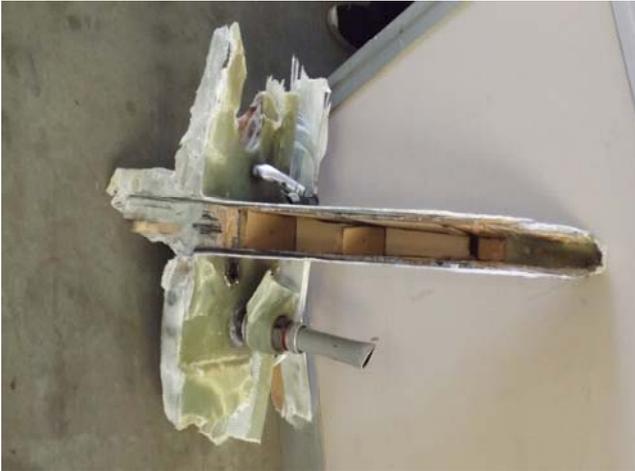
Foto 15: tratto centrale di centina.

Tali caratteristiche di distacco della soletta superiore attestano una sovrasollecitazione a trazione innescatasi tra la soletta stessa e le due anime laterali costituenti la struttura a cassone del prolungamento del longherone. Tale sollecitazione si è innescata inizialmente alla estremità del prolungamento, in corrispondenza del codolo in acciaio, per avanzare progressivamente, in senso longitudinale, fino al punto di rottura della soletta oltre la centina principale.

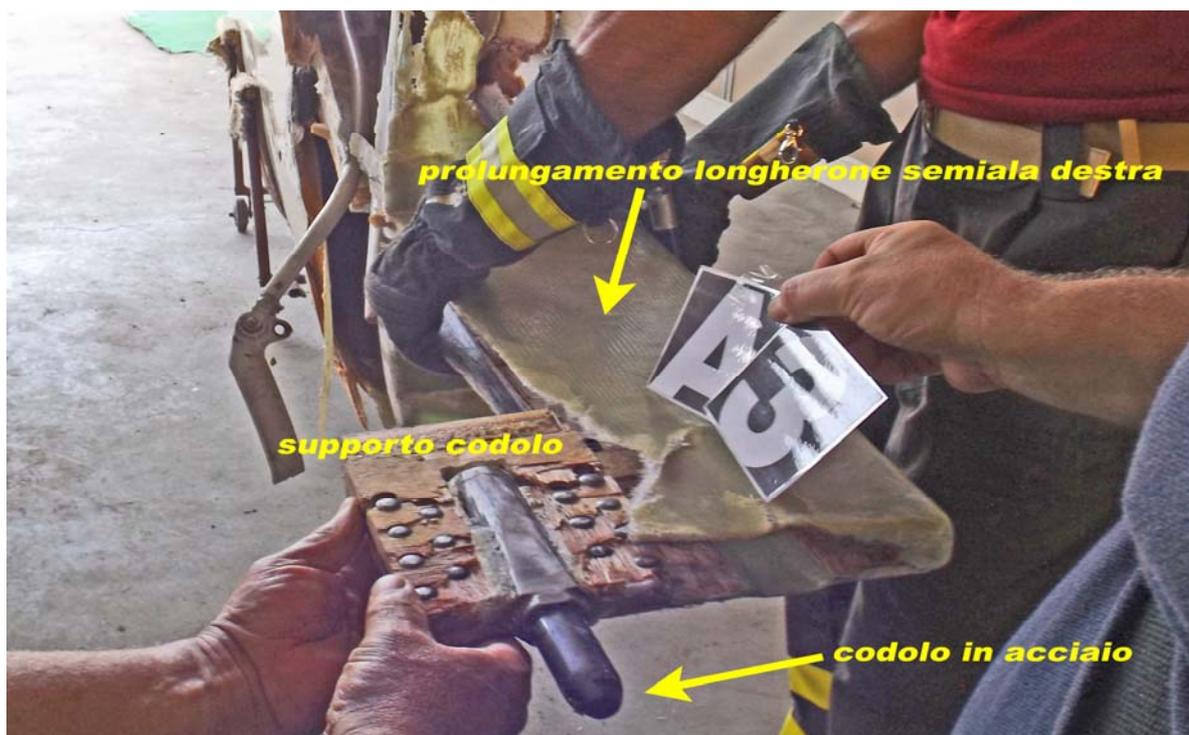
Foto 17: rottura del supporto del codolo in acciaio.

La seconda parte, costituente la sezione più interna del supporto, presenta anch'essa le facce laterali a contatto con le anime e le due solette con evidenze di cedimento del materiale ligneo.

L'insieme di tali evidenze attesta che l'intero supporto è stato letteralmente sfilato dalla struttura del prolungamento per effetto di una sovrasollecitazione a taglio, che ha agito sulle sezioni di incollaggio del supporto stesso alle due anime laterali della struttura a cassone.

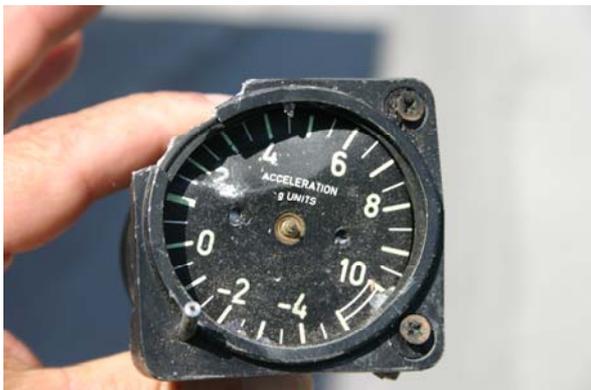
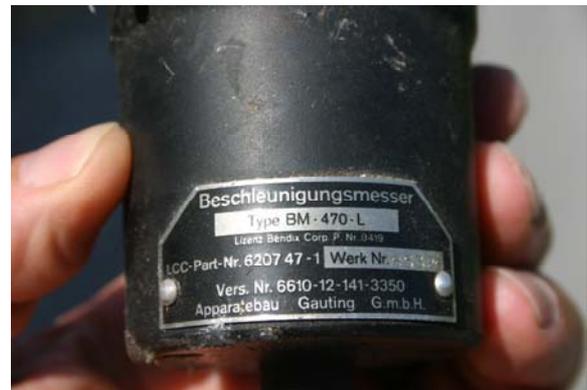
Foto 20: accelerometro.

Foto 21: dati identificativi accelerometro.

Come visibile nelle foto 20 e 21 il corpo appare integro, ma il quadrante, oltre ad essere privo del vetro di protezione, risulta anche privo della lancetta indicatrice dei "G" e dei due marcatori mobili di escursione massima della stessa.

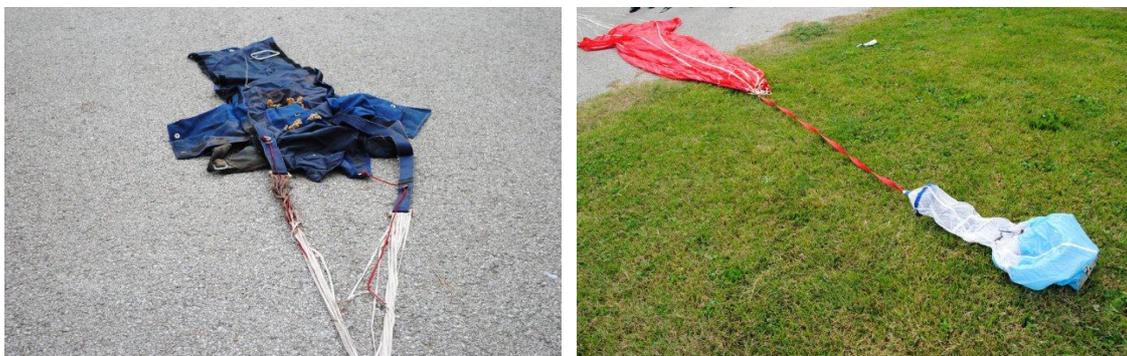
Foto 22 e 23: paracadute del pilota parzialmente dispiegato.

Il pilota ha impattato il suolo con il paracadute personale ancora in fase di estrazione dalla relativa custodia (foto 22 e 23). L'esame del contenitore delle funi e delle calotte non ha evidenziato rotture o aggrovigliamenti tali da impedirne il corretto dispiegamento.

Tale tipo di paracadute necessita, dal momento di azionamento della maniglia di apertura, di almeno 500 piedi (152 metri) di quota per il suo completo dispiegamento. Il parziale dispiegamento del paracadute attesta pertanto che la quota posseduta al momento della sua attivazione era sicuramente inferiore a tale valore.

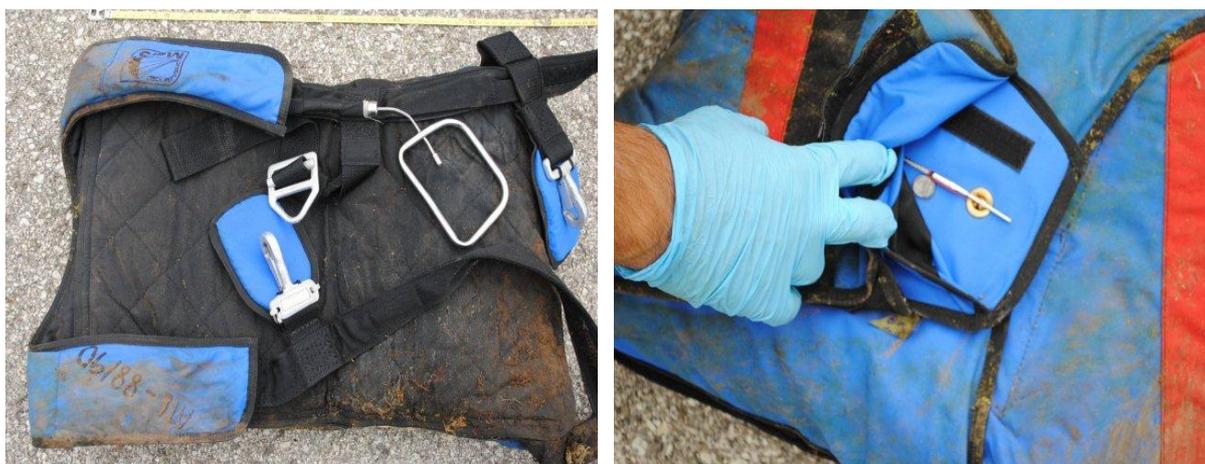
Foto 24 e 25: paracadute del passeggero pilota non attivato.

Circa 55 m prima del punto di impatto al suolo della fusoliera è situato il punto di impatto al suolo del passeggero pilota; quindi, a parità di traiettoria di caduta, parrebbe probabile che lo stesso abbia abbandonato l'aliante qualche istante prima del pilota.

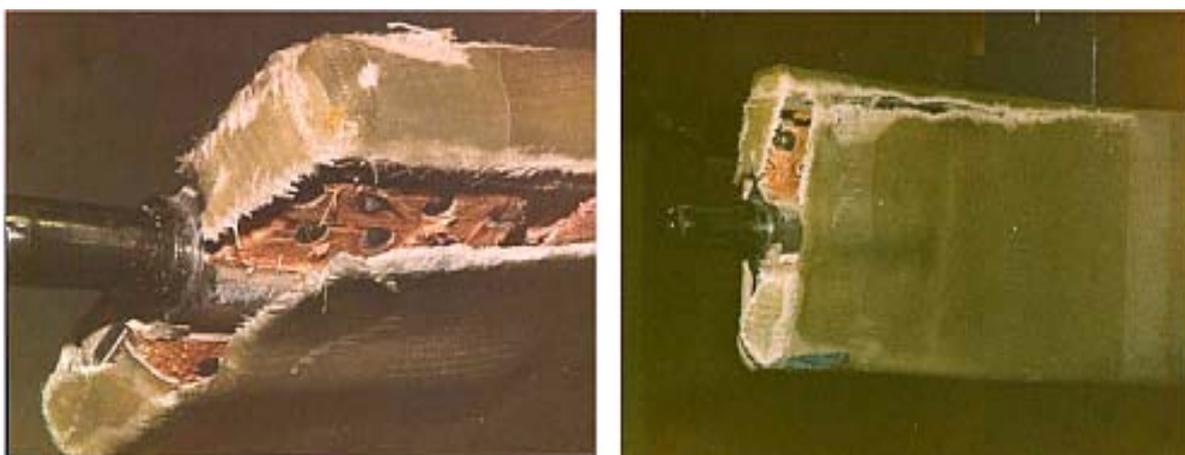
Foto n. 26: rottura supporto codolo durante test statico. Foto n. 27: rottura soletta superiore durante test statico.

Da tali attività non sono emersi errori o deficienze di progetto tali da giustificare un cedimento prematuro delle strutture alari.

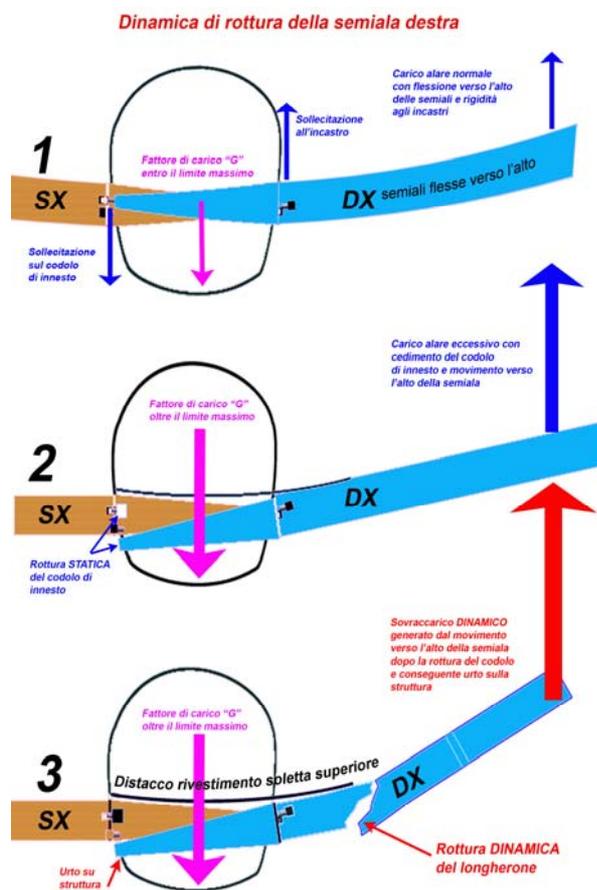
Figura 6: dinamica di rottura semiala destra.

colpo per interferenza della estremità del prolungamento del longherone contro la struttura interna della fusoliera. Il brusco arresto del movimento rotatorio verso l'alto di una semiala già sovraccarica ha comportato un ulteriore incremento inerziale delle sollecitazioni agenti sul longherone alare, tale da causare la sua rottura dinamica.
