# דוח חקירה בטיחותית

(דוח סופי)

תיק תקרית חמורה מס' 107-14

- כשל מנוע בטיפוס לאחר המראה וחזרה -

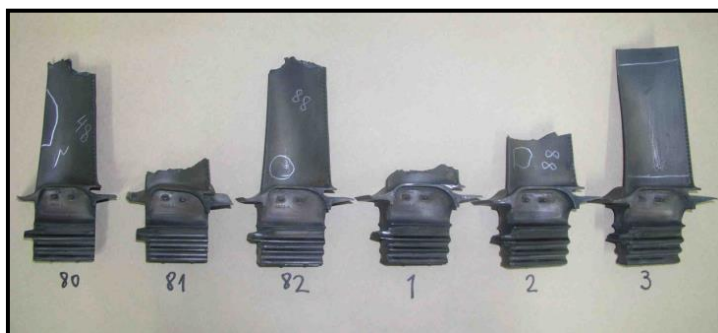
✓ 5 להבים סמוכים בדרגה השנייה של הטורבינה – שבורים, ונזק כבד לשאר הלהבים (קצות הלהבים נקטעו).

איור 1 - 5 הלהבים השבורים ולהב נוסף (להב מס' 3, הסמוך ללהב מס' 2, בכיוון השעון).  
להב מס' 3 נראה בלאי חזק רק באזור הקצה.

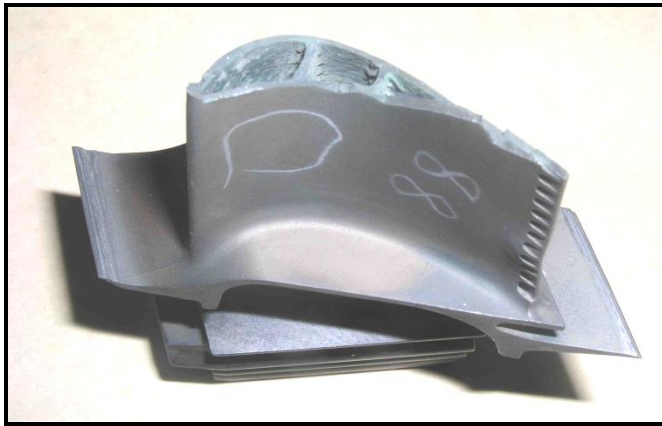
☒ הלהב נמצא שבור לרוחב, בערך בשליש גובהו. זוהו סולפידיציה (Sulfidation) חמורה וסדקים רוחביים בדפנות הפנימיות, פסי הכוונת אוויר (trip strips) אוכלו לחלוטין ועובי דופן הצלע הוקטן, עד כדי 0.62 מ"מ (המחשת הממצאים מוצגת באיורים 1 ו- 2).

איור 2 – להב מס' 2. סולפידיציה חמורה בדפנות הפנימיות

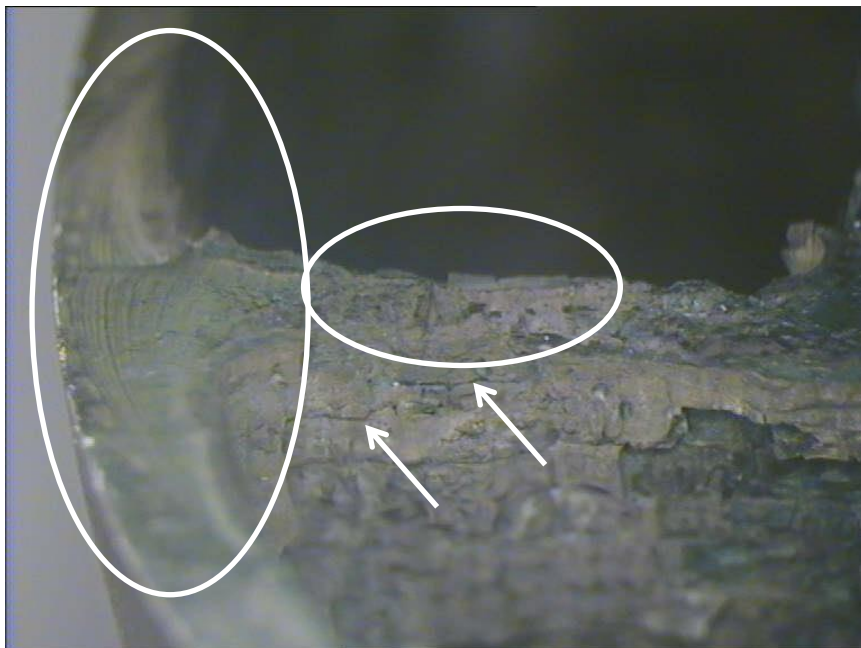
☒ בחתך השבר בלהב ניכרו סימני התעייפות ליד אזור הסולפידיציה ועובי הדופן המופחת. יתרת השטח מאופיין בשבר כתוצאה מעומס יתר (המחשת הממצאים מוצגת באיורים 3 ו- 4).

איור 3- פני השבר בלהב מס' 2.  
מבט מכיוון שפת ההתקפה על אזור ההתעייפות ועל הצלע.  
אזור ההתעייפות בדופן הקמור מסומן בעיגול. החיצים מראים סידוק רוחבי בצלע.  
סולפידיציה חמורה שאיכלה את הדפנות הפנימיות. ירידה

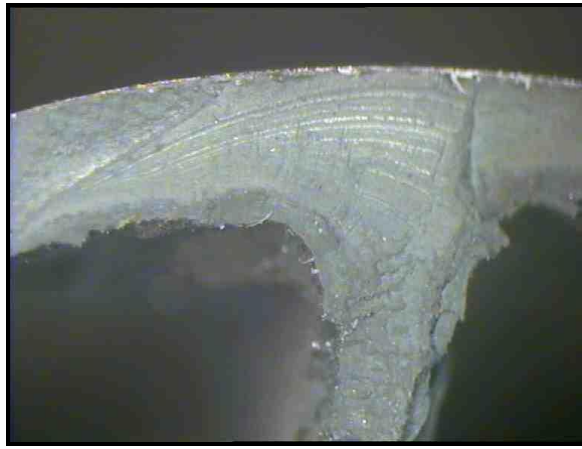
איור 4 - פני השבר בלהב מס' 2. מבט בהגדלה על אזור ההתעייפות. נראים קווי חוף. סולפידיזיה חמורה.

- ☒ להב מס' 2 כשל כתוצאה מהתעייפות החומר, ואחריו עומסי יתר במתיחה ובגזירה. ההתעייפות החלה בדופן פנימית, ככל הנראה בגלל הסולפידיציה שגרמה נזק בפני השטח, הקטנה בעובי הדופן ומאמצי יתר כתוצאה מכך.
- ☒ להב מס' 1 כשל בגזירה, עקב עומס יתר.
- ☒ נבדק בכלוב מיסב מס' 3 מוט צולב שבור. זוהה שבר מהתעייפות ואחריו שבר מעומס יתר. אופי משטח השבירה מעיד על כך שהשבר אירע תוך פרק זמן קצר יחסית, עקב רעידות חריגות. אופי השבר בפין המוביל של אטם הפחם מביא למסקנה דומה. השבר היה משני.

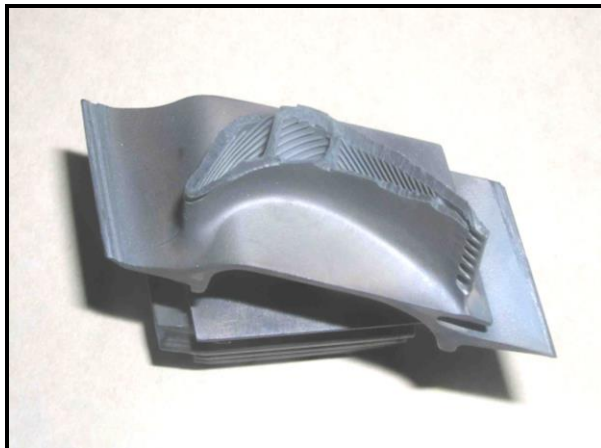
- ☒ נמצאו שברים אופייניים לעומס-יתר ונזק מפגיעה מכאנית. ניתן לראות שאין סולפידיזיה בדפנות הפנימיות של הלהבים 1 ו- 81. פסי הכוונת האוויר שלמים (המחשת הממצאים מוצגת באיורים 7 ו- 8).
- ☒ בלהבים 80 ו- 82 זהו סימני פגיעה, קרוב לוודאי מחלקי הלהבים שכשלו.

איור 7 - להב מס' 81. שבר עומס יתר. אין סולפידיזיה

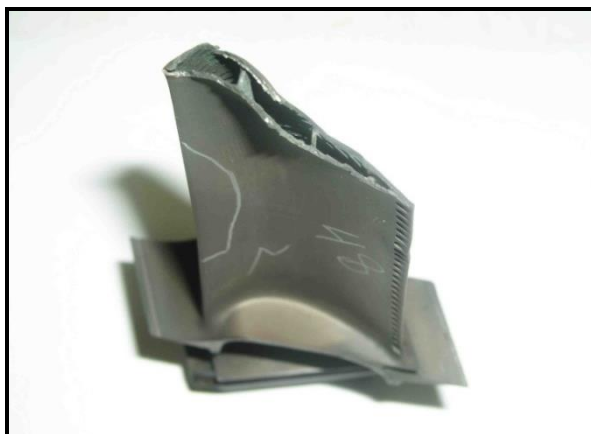
איור 8 - להב מס' 80. שבר עומס יתר. פגיעות מכאניות

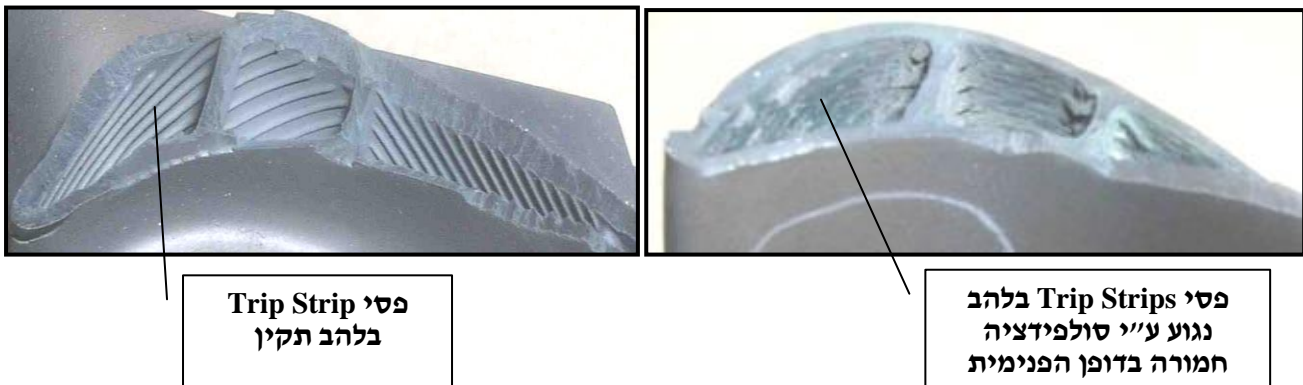
סולפידיציה: השוואה בין הדופן הפנימית של להב מס' 2 אשר הותקף בסולפידיציה מול להב תקין.

בתמונות מומחש האיכול בדופן הפנימית, כתוצאה מסולפידיציה. בתמונה הימנית, מוצג להב שעבר תהליך סולפידיציה. בתמונה השמאלית מוצגת הדופן הפנימית של להב שלא הותקף (ראה איור 9).

איור 9 - השוואה בין להב בעל דופן פנימית מאוכלת לבין להב בעל דופן פנימית תקינה

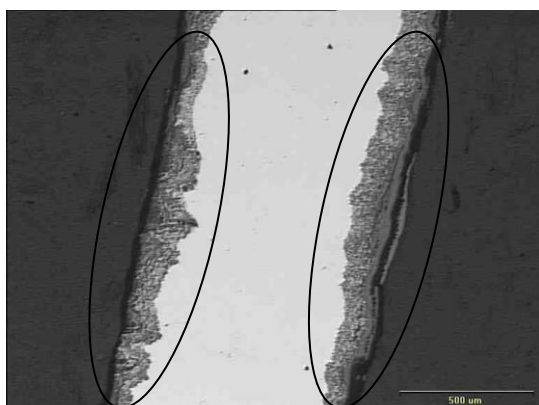
להב מס' 2 שנשבר – נחתך לצורך הבדיקה, מספר מילימטרים מתחת לשבר. בדפנות הפנימיות נמצאה סולפידיציה חמורה שאיכלה את פסי הכוונת האוויר והקטינה את עובי דופן הצלע עד כדי 0.58 מ"מ. עובי הסולפידיציה הפנימית היה כ- 0.25-0.30 מ"מ (ראה איורים 10, 11).

איור 11 – להב 2. חתך מטלוגרפי רוחבי מספר מ"מ מתחת לשבר. סולפידיציה חמורה בפני השטח הפנימיים בצלע שפת ההתקפה. ראה סימונים. עובי הצלע המינימלי כ- 0.58 mm. מיקרוסקופ אופטי (X50) ללא איכול

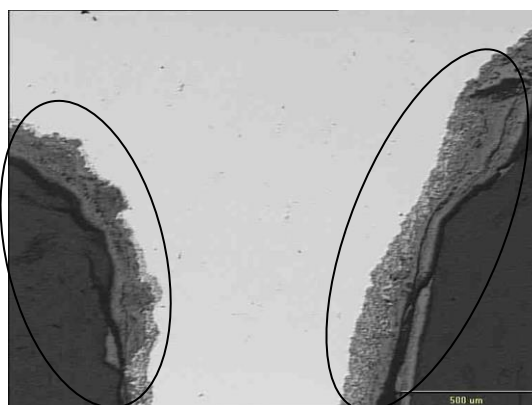
איור 10 – להב 2. חתך מטלוגרפי רוחבי. אזור המפגש בין צלע שפת ההתקפה לדופן הקמור של הלהב. סולפידיציה חמורה בפני השטח הפנימיים (חללי הקירור). ראה סימונים. מיקרוסקופ אופטי (X50) ללא איכול
