飛航事故調查報告

ASC-AOR-15-11-001

華信航空公司AE 964航班

於臺中/清泉崗機場落地時偏出跑道

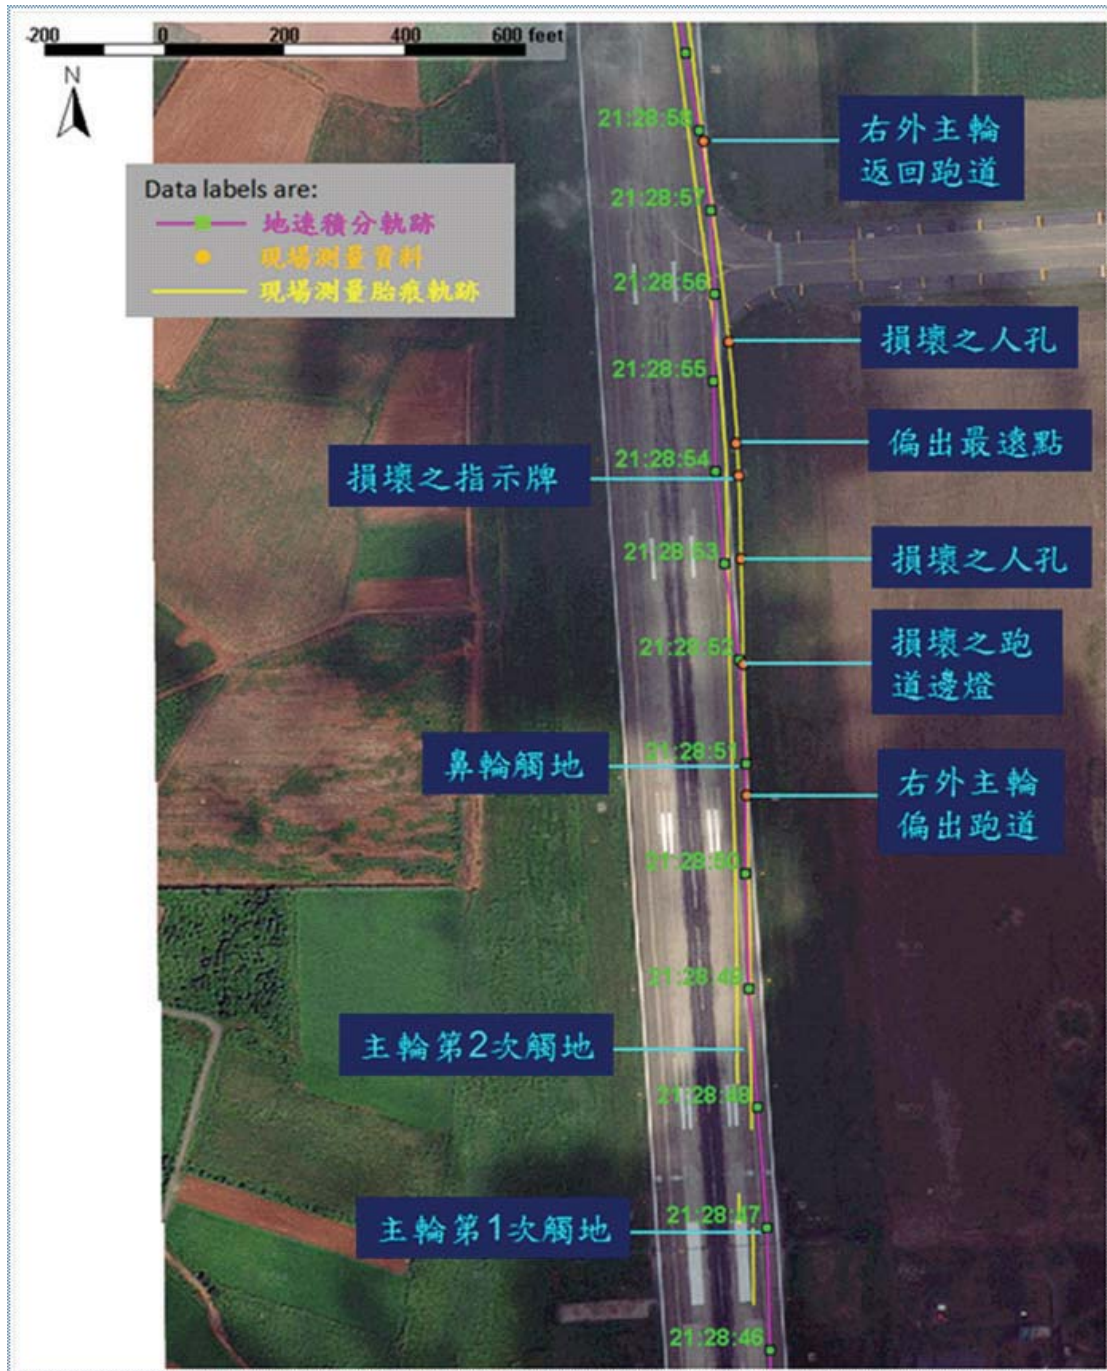
圖 1.1-1 航機落地軌跡與現場量測套疊圖

該機於通過 50 呎自動駕駛解除後，開始有右偏傾向，從操控駕駛員於自動系統播報「fifty」解除該機自動駕駛系統後至首次觸地，航機向右偏離跑道中心線之定位臺偏移量從 0.073 dot 至 0.315 dot。根據 DVDR 資料，該機於平飄作業中有向右偏向下風邊之趨勢時，駕駛盤係向右操作，飛航組員之側風修正方向與修正量不足。該機於左側風情況下落地，第一次觸地並展開擾流板³，左右主輪皆落於距 36 跑道頭約 1,290 呎之跑道中心線右側，1 秒後該機距 36 跑道頭約 1,620 呎處主輪第 2 次觸地，飛航組員隨即解除自動油門，該機於跑道中心線右側觸地且產生輕微彈跳現象後，副翼與方向舵操縱面顯示均於非下確之側風修正位置仍依右側風操控副翼與方向舵，因而航機因此持續往跑道右側偏航，約於 2128:51 時，該機鼻輪於距 36 跑道頭 2,120 呎處觸地，同時右輪偏出跑道。自 2124:16 時該機與臺中機場管制臺機場席構聯，2127:14 機場席許可該機落地，至 2130:16 時該機報告脫離跑道，約 6 分鐘期間 36 跑道頭跑道視程由 750 公尺逐漸降低至 550 公尺，再升高至 750 公尺，機場席未提供該機上述資訊。

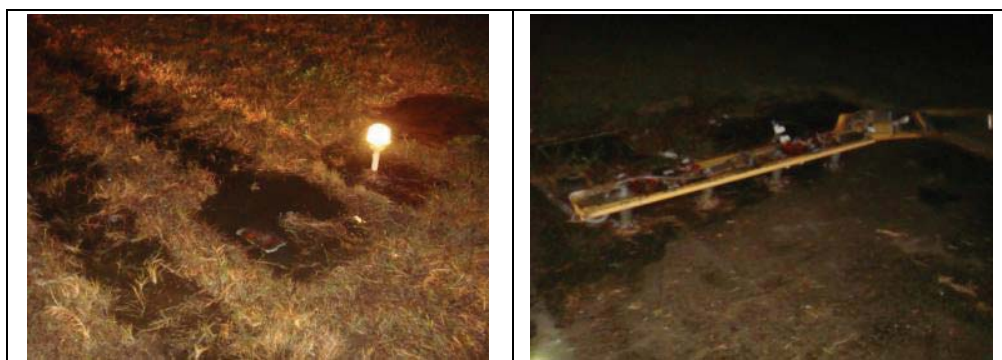
圖 1.10-3 損壞跑道燈及指示牌

該跑道之民用直立式跑道邊燈，型號 HRLQ (High Intensity Runway Light /Quartz) 為 Cooper Crouse-Hind 公司製，燈罩為強化玻璃，燈座為鑄鋁材質，燈柱有易斷設計，利於脫離而不損及航空器，依該製造公司型錄，該型燈罩等強度值適用我國「民用機場設計暨運作規範」附錄圖 2-9 之建議 (跑道寬度為 45m 之跑道邊燈)。

受損之直立式指示牌，型號 AGS-2 (Airside Guidance Sign) 為 Cooper Crouse-Hind 公司製，金屬框為高強度鋁擠型材質，符合「民用機場設計暨運作規範」易斷設計，利於脫離而不損及航空器。

損壞軍用跑道邊燈、損壞指示牌各一具，如圖 1.10-3 所示。

6. 與國防部空軍司令部共同檢視並改善臺中機場民用跑道邊燈規格。
7. 與國防部空軍司令部共同研擬設置臺中機場跑道中心線燈之可行性。

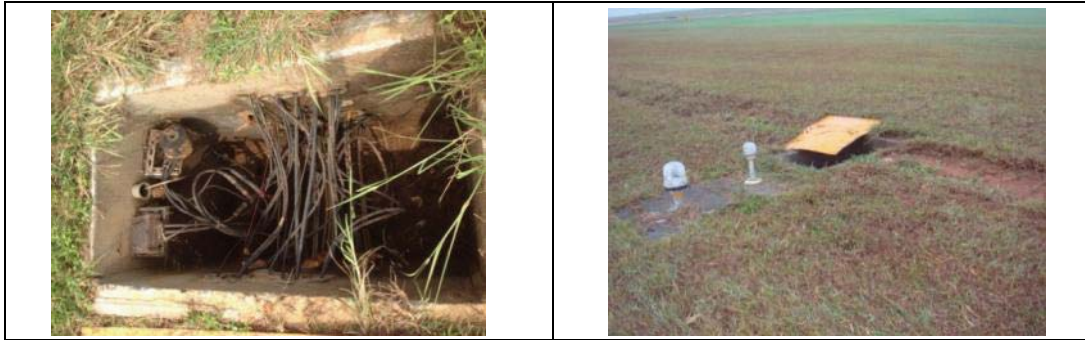
圖 1.10-4 跑道地帶上之人孔結構

事故機主輪滾行通過位於跑道邊線外約 5 公尺之人孔結構物，該結構物長約 1.8 公尺，寬約 1.0 公尺，深約 1.5 公尺，其上覆蓋未固定鐵片以為上蓋，事故後該鐵片被掀飛，如圖 1.10-4 所示，該機場位於跑道地帶上之類似人孔結構共 118 座。

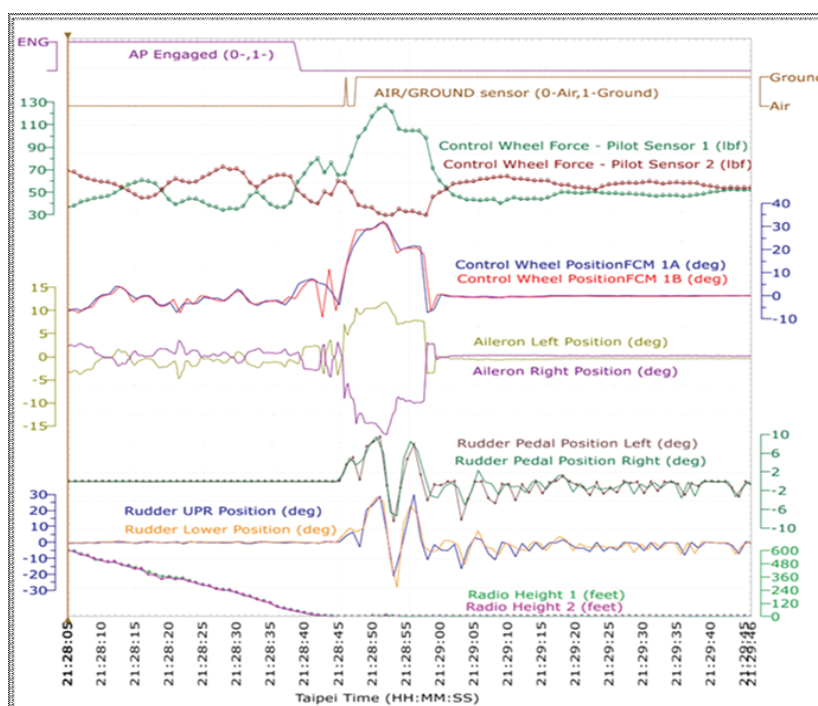
圖 1.11-1 落地階段之橫向操控飛航資料繪圖

根據 DVDR 資料，該機於平飄作業中有向右偏向下風邊之趨勢時，駕駛盤係向右操作，飛航組員之側風修正方向與修正量不足。而方向舵於自動系統播報無線電高度 20 呎後 7 秒期間，飛航組員駕駛盤大致是向左操作，觸地後飛航組員順時鐘旋轉控制盤幅度更大，導致右副翼大角度向上，左副翼大角度向下，二次主輪胎觸地痕跡與 DVDR 紀錄均顯示，其右主輪均早於左主輪觸地，致航機向右偏側，於距跑道頭約 1280 呎處之中心線右側著陸，並持續向跑道下風邊偏移，著陸時之機頭呈向左之狀態。

綜上所述，於左側風情況下落地，該機於平飄作業中向右偏向下風邊之趨勢時，飛航組員之側風修正方向與修正量不當致航機於跑道中心線右側著陸，並持續向跑道下風邊偏移。

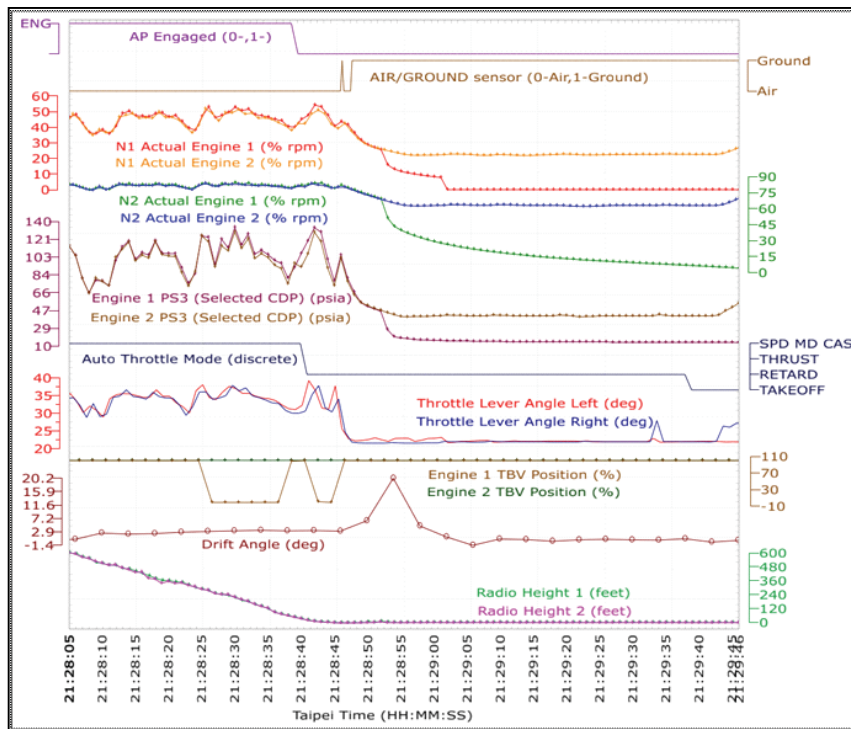
圖 1.11-2 落地階段發動機相關飛航資料繪圖

Most probable cause for the LHE flame-out was water ingestion from the aircraft nose gear when the aircraft had a -20 deg heading. (造成該機左發動機熄火最有可能之原因為該機左偏 20 度時鼻輪起落架濺起之水潑濺所致)

- *There were no control system electrical or mechanical faults prior to the event or after the event* (事故前後控制系統之電氣或機械無故障)
- *There were no engine turbo machinery issues prior to the flameout event* (熄火事件前發動機渦輪機械無問題)

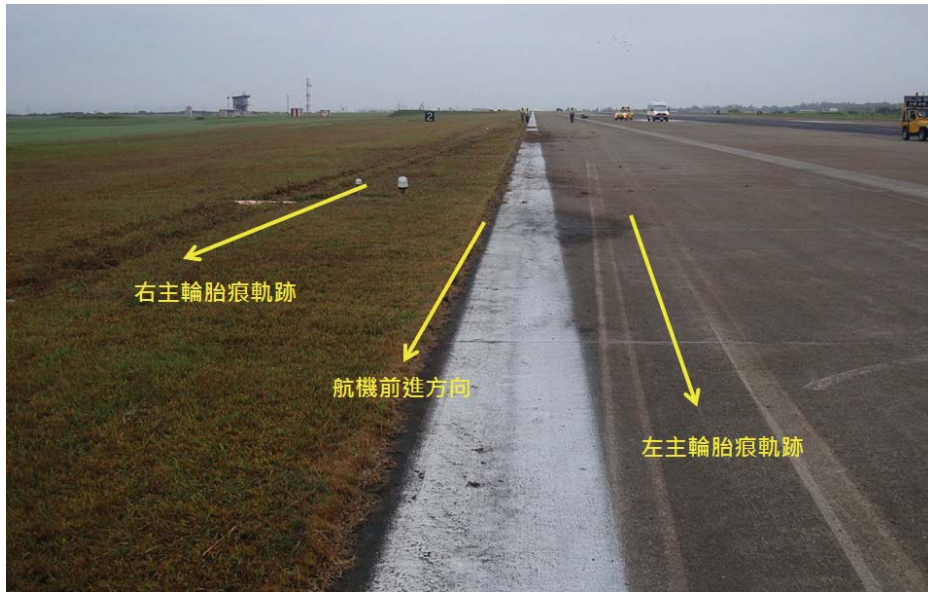
圖 1.12-1 現場胎痕

編號	項目	與 36 跑道頭距離
1.	右外主輪胎痕軌跡起始點（第 1 段）	1,150 呎
2.	右外主輪胎痕軌跡起始點（第 2 段）	1,450 呎
3.	右外主輪胎痕軌跡偏出跑道點	2,060 呎
4.	損壞跑道邊燈（R21）	2,285 呎
5.	主輪通過之人孔	2,480 呎
6.	損壞指示牌	2,625 呎
7.	右外主輪胎痕偏出最遠點	2,685 呎
8.	損壞人孔	2,865 呎
9.	右外主輪胎痕軌跡返回跑道點	3,220 呎

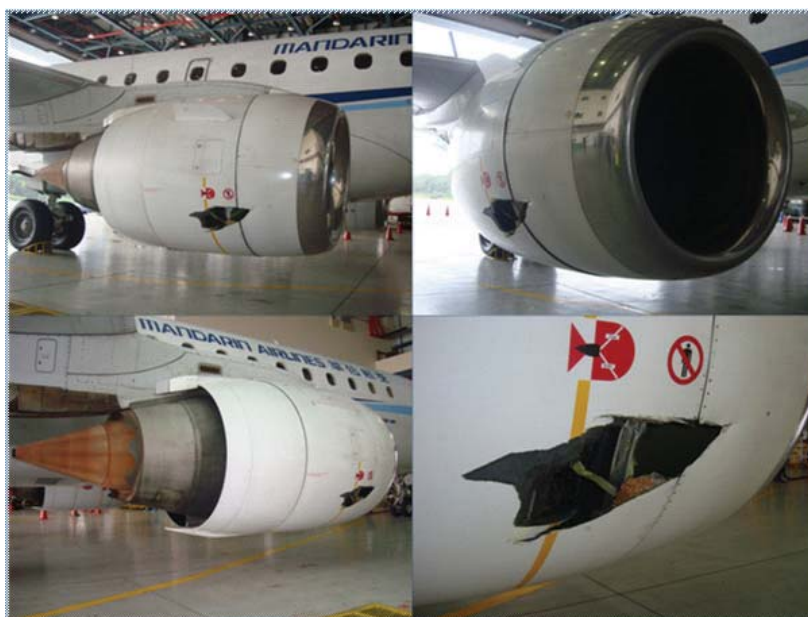
圖 1.12-3 右發動機進氣罩及外側風扇罩一處穿孔

該機於落地滾行時右主輪偏出跑道右側進入草坪，2 號發動機撞擊跑道指示牌，以致進氣罩、外側風扇罩一處穿孔（詳圖 1.12-3），指示牌碎片散落於附近草坪，主輪滾行胎痕與損壞指示牌詳圖 1.12-4。

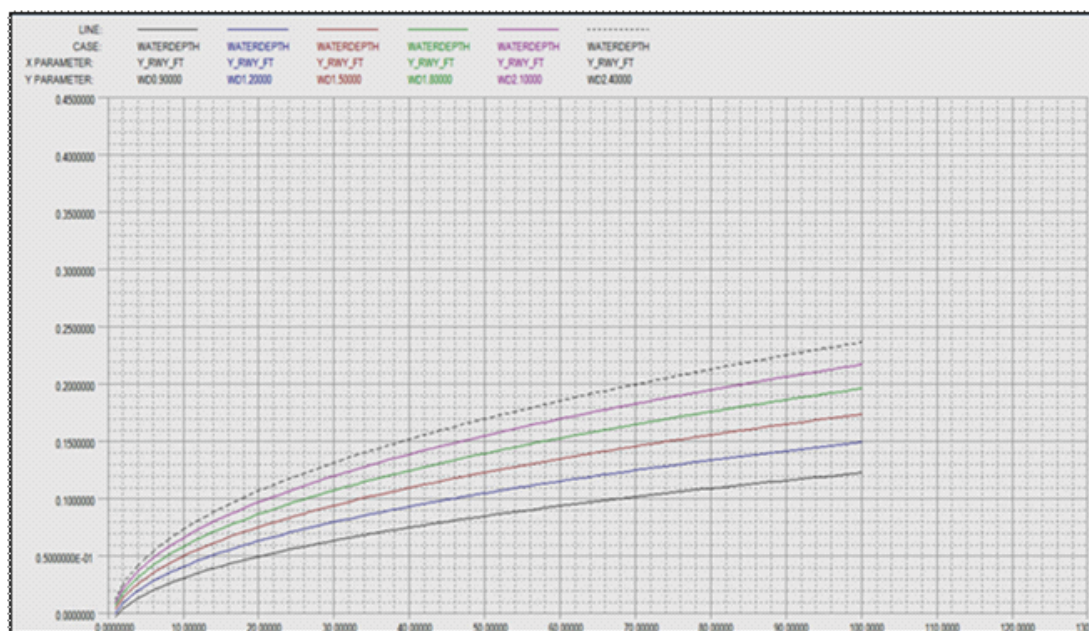
圖 2.4-2 跑道積水深度計算結果

該機場適當的跑道橫坡度應介於 1.0-1.5% 之間，惟調查發現：該機場跑道橫

坡度平均約為 0.5%，遠低於法規規範，因此容易形成跑道鋪面積水狀況，同時若跑道積水超過 3 釐米為形成水飄的高風險條件。
