Colisão com ponte de desembarque //
Collision with disembark bridge
Aeroporto Internacional de Maiquetía
Simón Bolívar-CARACAS-VENEZUELA
19 de outubro 2014, 20:10 UTC
2014, October 19th, 20:10 UTC

TAP PORTUGAL
AIRBUS A330-200

CS-TOI

RELATÓRIO FINAL DE INCIDENTE
INCIDENT FINAL REPORT
22/INCID/2015

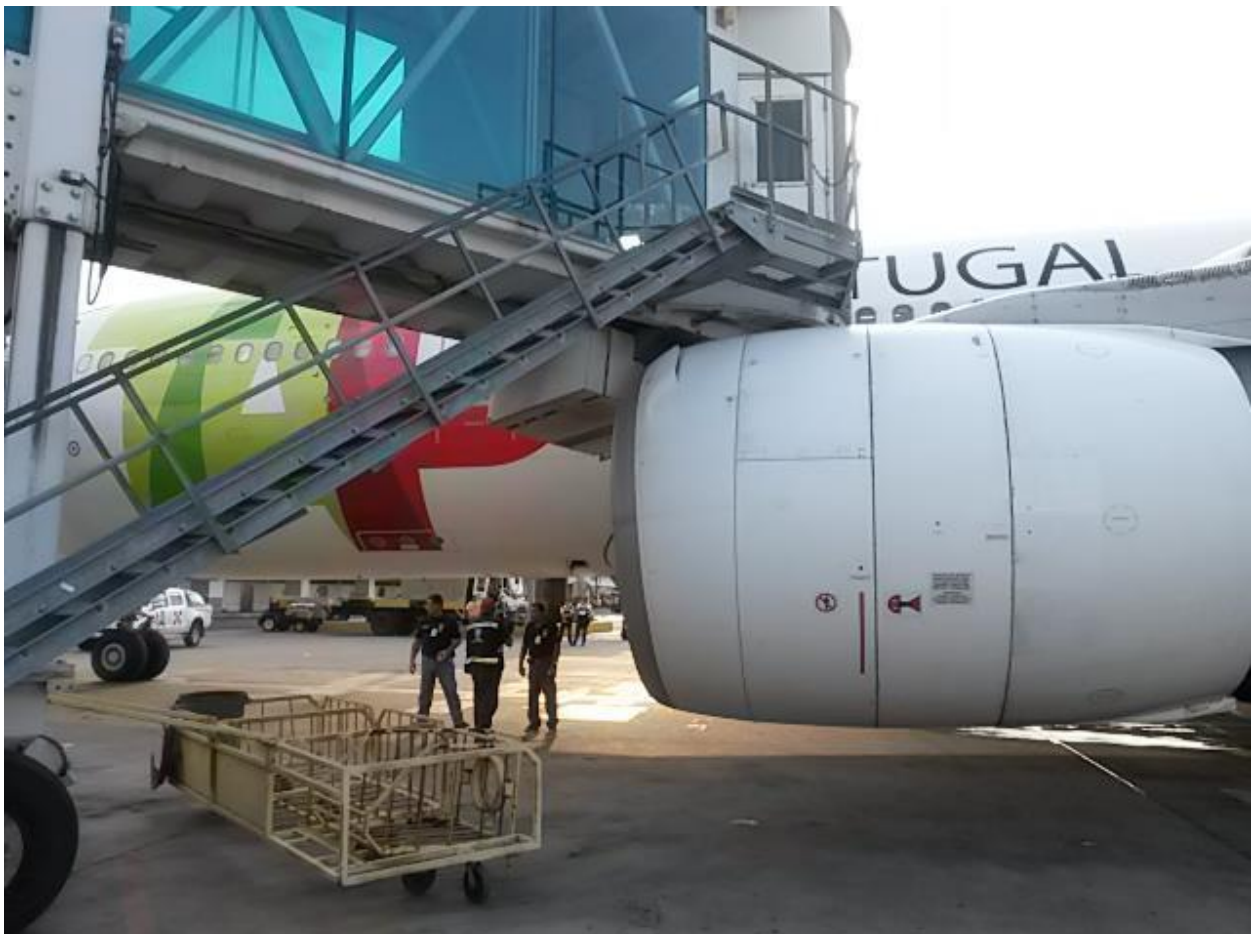
figura 1 || picture nº 1

Seguindo as indicações do *marshaller*, a aeronave não cessa o seu movimento na marcação correspondente, embatendo com o motor #1 na ponte de embarque de passageiros com uma velocidade á volta de 4kt.

Following the *marshaller* instructions, the aircraft does not stop its movement in the corresponding mark, collided with the boarding bridge of passengers with a speed around 4kt.

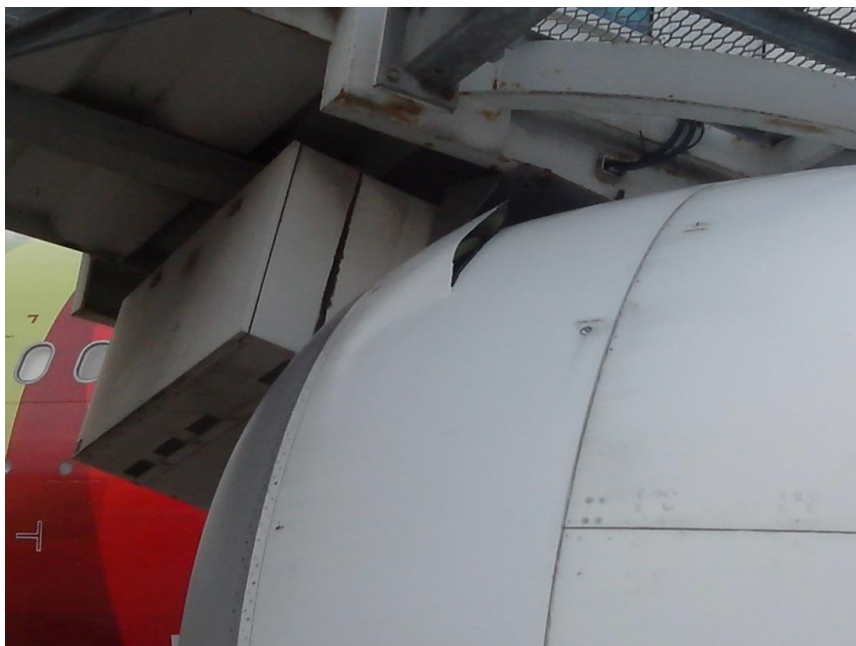
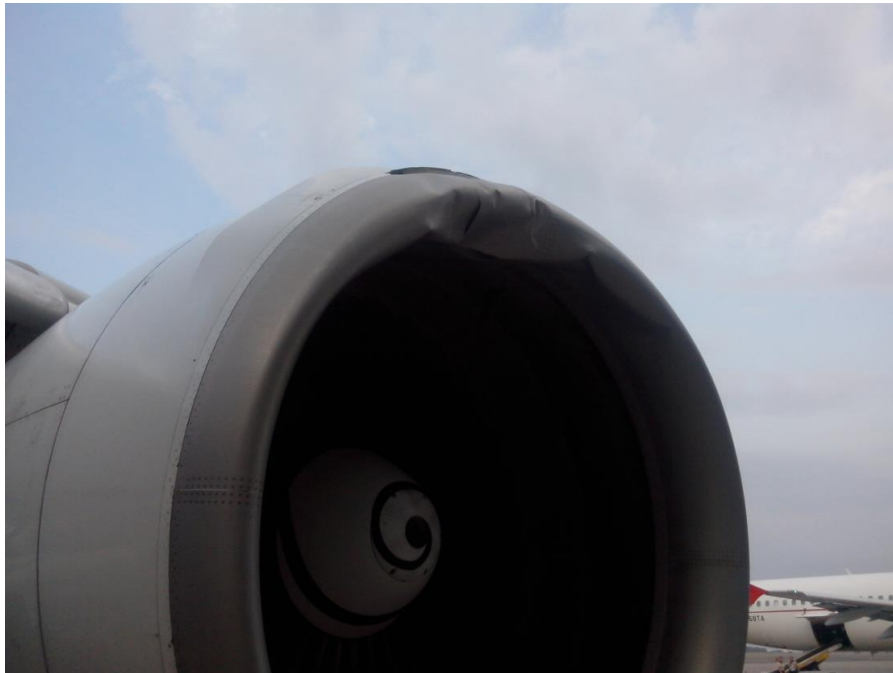
figura 2 || picture nº 2

A aeronave sofreu extensos danos na *nacelle* da entrada de ar do motor #1, tal como ilustram as imagens da figura nº 2 e 3.

The aircraft suffered extensive damage in the nacelle of the engine air inlet # 1, as well as illustrate the images in pictures nº 2 and 3.

The TAP Maintenance & Engineering promoted the replacement of air intake of the engine # 1. Were still carried out several inspections, including:

The damage Inlet Cowl was replaced IAW AMM 71-61-41, PB 401.

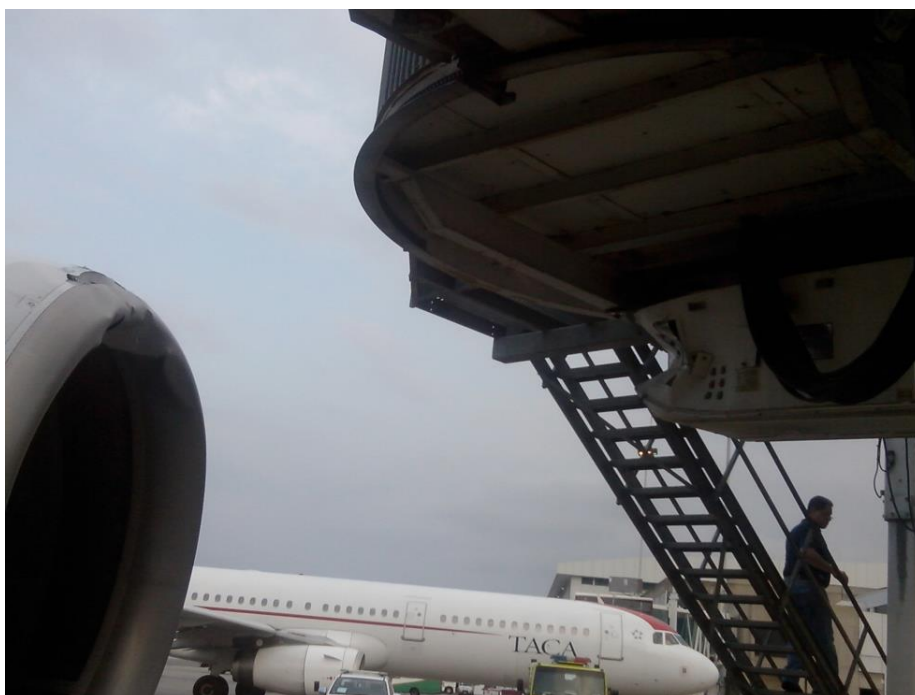
figura 4 || picture nº 4

A infraestrutura aeroportuária (jet bridge) sofreu igualmente danos, no seu motor eléctrico, tal como atesta a Figura 4, na sequência do embate da aeronave.

The airport infrastructure (jet bridge) had also in his electric motor damage, as evidenced by picture nº 4, following the crash of the aircraft.

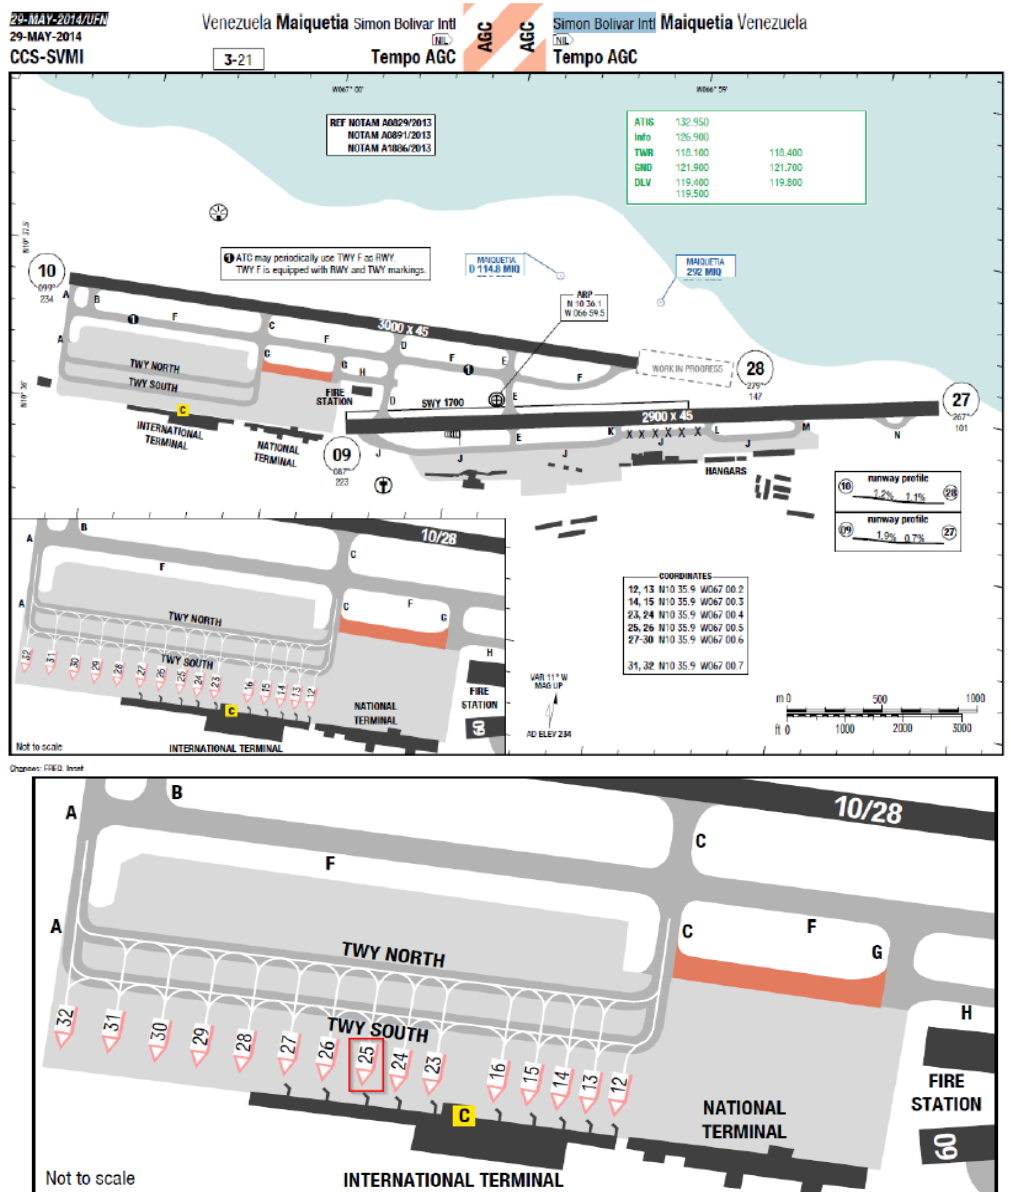
figura 5 || picture nº 5

O *stand* referido não está equipado com qualquer sistema de guiamento, que pudesse auxiliar a tripulação técnica na manobra de estacionamento da aeronave.

The stand referred to is not equipped with any guidance system that could assist the technical crew on the aircraft parking manoeuvre.

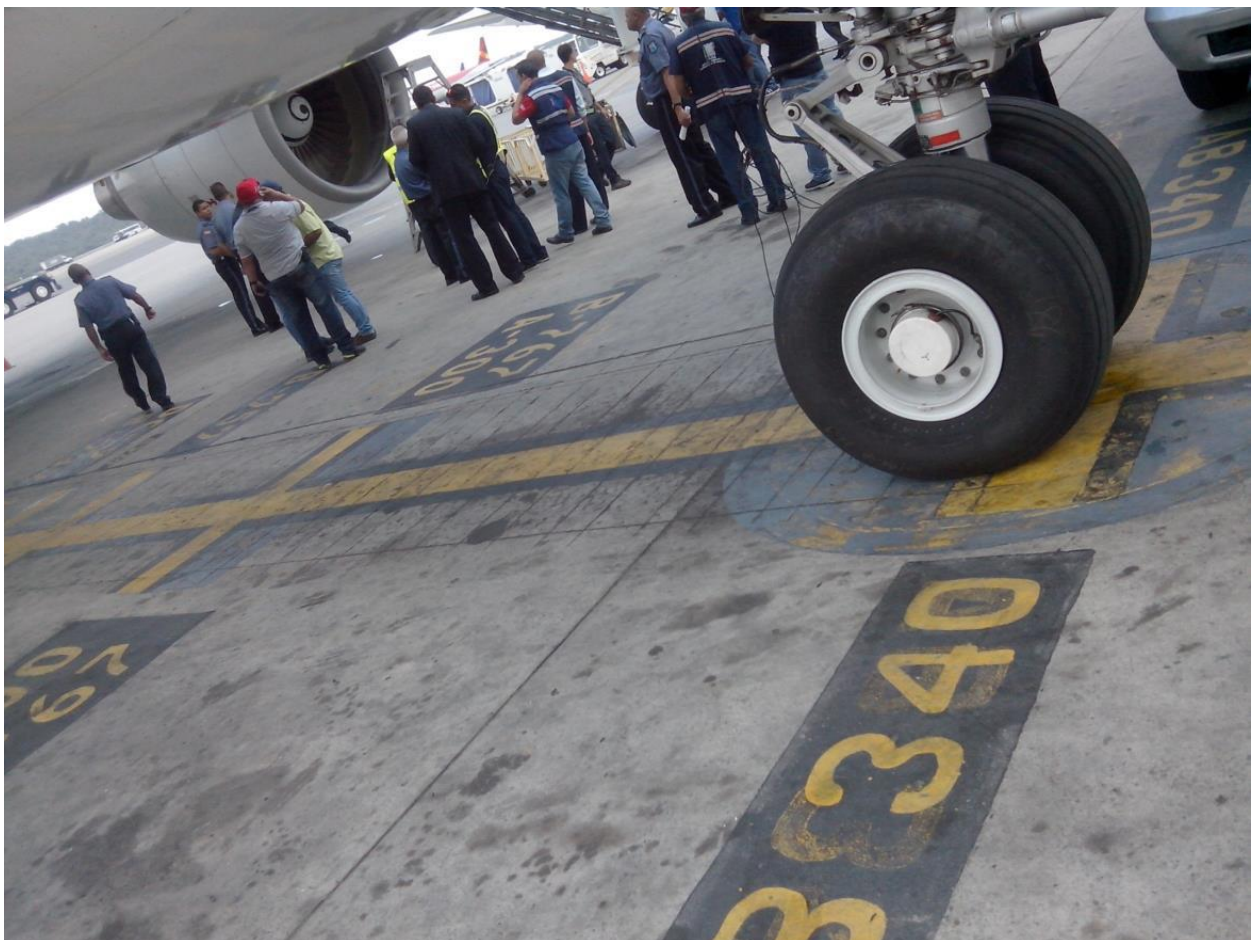
figura 9 || picture nº 9

In the absence of the fourth element, the ground handling places incorrectly a cone in position AB 340, instead of heading the A-300, used for family aircraft Airbus A330-200. The distance between these two positions is 4.92 m (Picture nº 7).

Estando o *marshalling* a ser realizado face a um ponto de referência incorreto, a tripulação não recebe indicação para cessar o movimento da aeronave na posição normal, A-300, embatendo o motor #1 na ponte de embarque, com uma velocidade de 4kt.
