INFORME FINAL
HI-419 Bell 206B
Cayacoa, San Pedro de Macorís,
República Dominicana

01112014

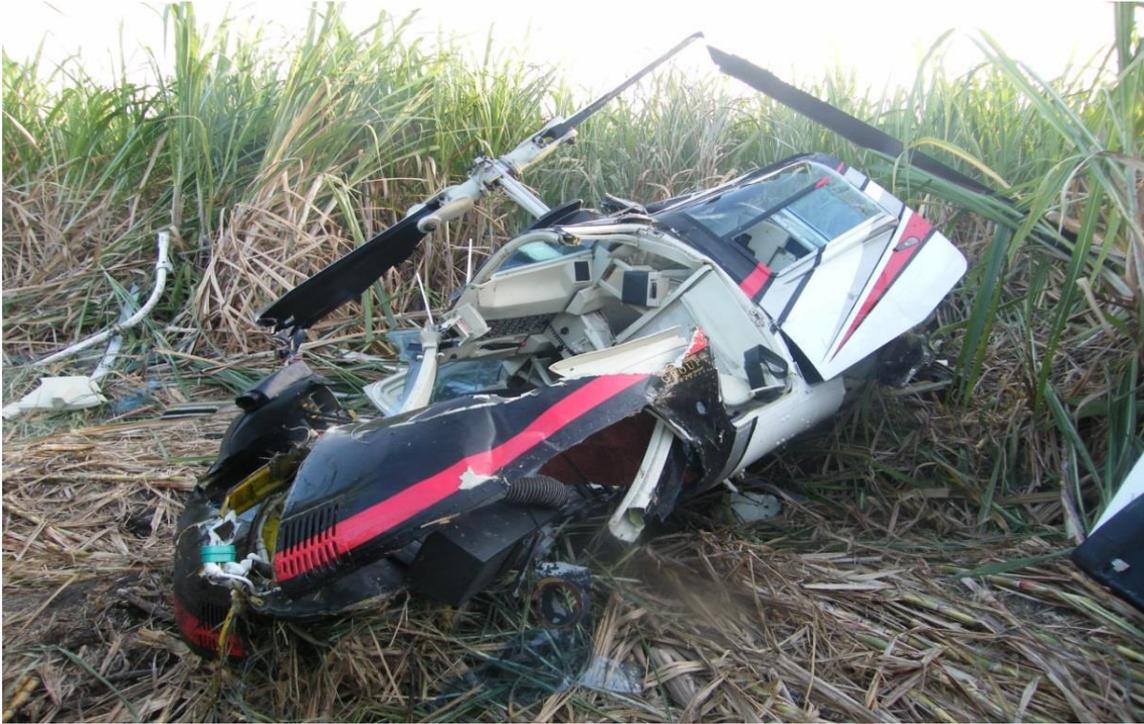
La aeronave como resultado del impacto contra la superficie del terreno sufrió daños mayores, tales como: Desprendimiento del botalón de cola, aplastamiento de la cabina, desprendimiento del tren de aterrizaje (esquíes), rotura de las palas del rotor principal y rotura del piso mecánico (deterioro progresivo).

La aeronave impactó con apreciable energía longitudinal en un terreno cultivado de caña de azúcar en dirección Este-Oeste, con una inclinación hacia el lado derecho, desplazándose unos 40 metros en su recorrido. Producto del impacto sufrió: desmembramiento del tren de aterrizaje, quedando el esquí derecho a unos 13 metros, y el izquierdo a unos 11 metros; separación del botalón de cola, quedando a unos 8 metros, los cuales quedaron esparcidos aproximadamente a unos 15 metros detrás del fuselaje principal. La transmisión principal, mástil y rotor principal permanecieron adheridos al fuselaje, ambas aspas del rotor principal resultaron rotas por aparente sobre carga, aproximadamente a un metro desde el cubo del rotor, el motor también permaneció instalado en su compartimiento.

Condición en la que quedó la aeronave por el impacto con la superficie.

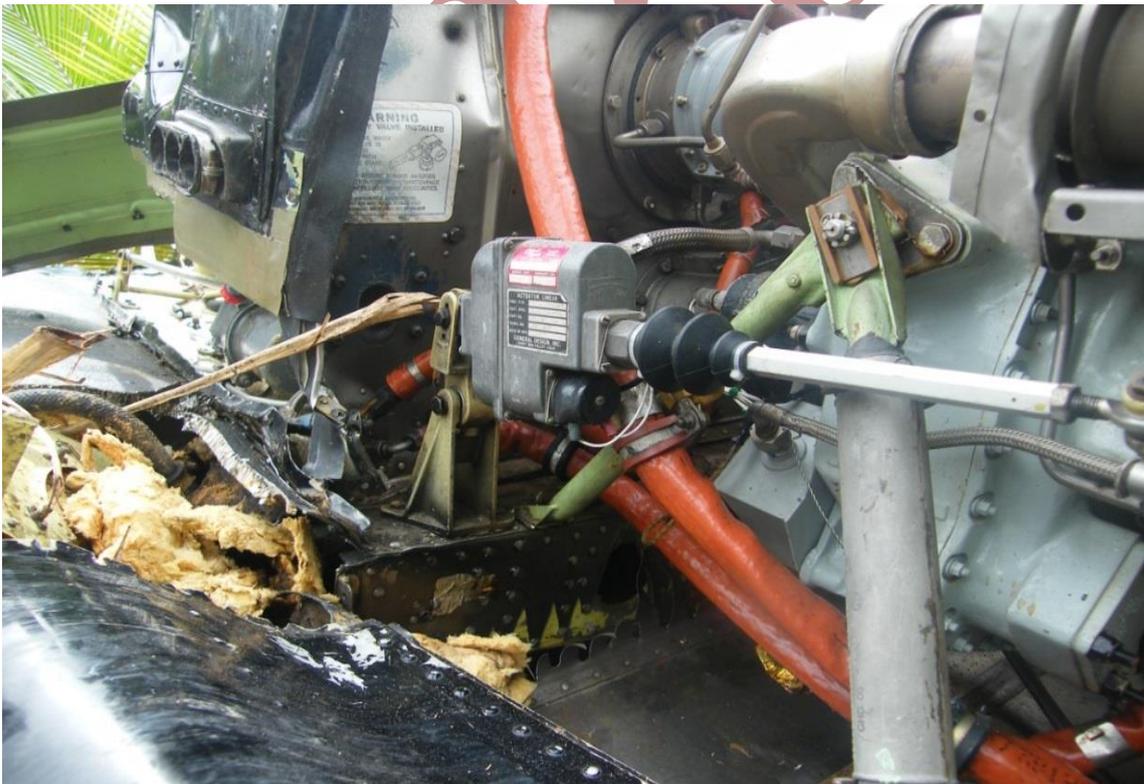
Encontramos el piso mecánico del motor y de la transmisión principal sumamente deteriorado, debido a un avanzado estado de corrosión.

Al momento en que la aeronave procedía a descender de 800 a 500 pies, el piso mecánico de la transmisión principal y el motor no soportaron el estrés al que fue sometido y debido al alto grado de corrosión, se produjo el colapso de esta estructura causando fuertes vibraciones, a su vez ocasionando la desconexión del eje corto, generando una pérdida de potencia, obligando al piloto a realizar una auto rotación, lo que se convirtió en un desplome de la aeronave.

- El piso mecánico del motor y de la transmisión principal estaba sumamente deteriorado, debido a un avanzado estado de corrosión. Cuando el piloto se dispuso a cambiar de altura de vuelo, de 800 a 500 pies, esta estructura no soportó el estrés al que fue sometido produciéndose el colapso de la misma causando la desconexión del eje corto, generando una pérdida de potencia, a su vez ocasionando fuertes vibraciones, obligando al piloto a realizar una auto rotación, lo que se convirtió en un desplome de la aeronave.

Nótese el deterioro de la estructura que soporta el motor y la transmisión principal.

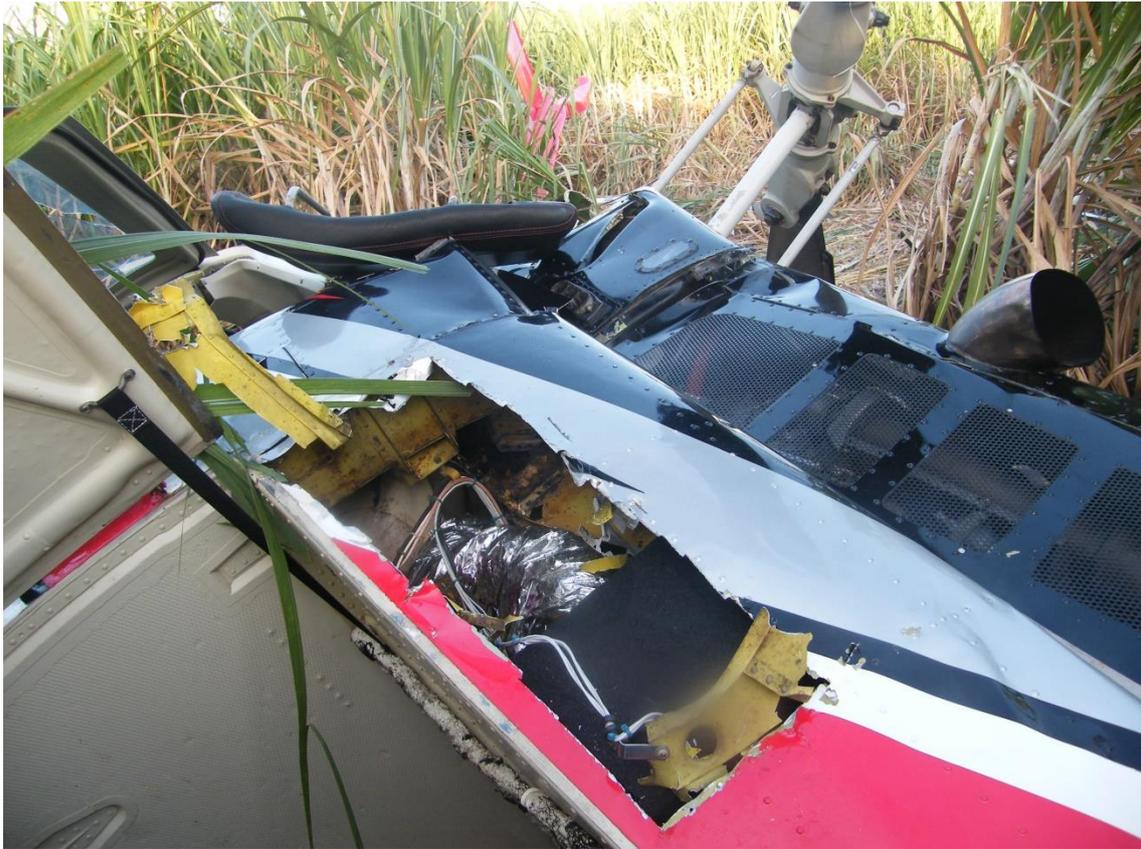
- El motor de la aeronave continuó encendido por tiempo indeterminado después del accidente.
- Alto grado de corrosión en el piso mecánico del motor y de la transmisión principal.
- El helicóptero usado en la búsqueda no tenía dentro de su equipo personal médico, paramédico o entrenado en primeros auxilios.

Nótese el deterioro del piso mecánico del motor, debido al alto grado de corrosión.

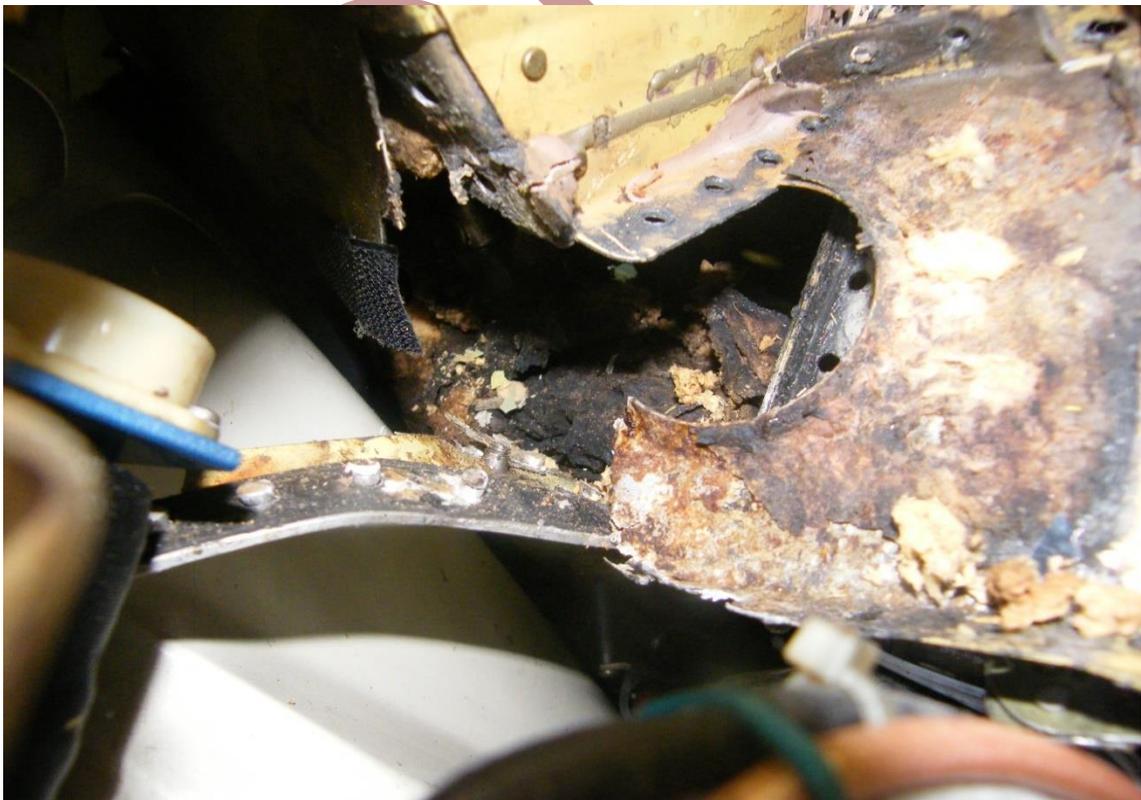
Nótese el deterioro del piso mecánico del motor, debido al alto grado de corrosión.
