INFORME FINAL
N5983F CESSNA 210H
Autopista del Coral, Higüey
República Dominicana.

28112014

Propietario/Operador	: Privado.
Fabricante	: Cessna.
Fecha del evento	: 28 de noviembre 2014.
Hora del evento	: 3:25 pm.Aprox.
Lugar del evento	: Autopista del Coral, Higüey.
Personas a bordo	: 02.
Tipo de operación	: Privada.
Ubicación geográfica del accidente	: N 18°33'37.31" W 68°23'58.79"

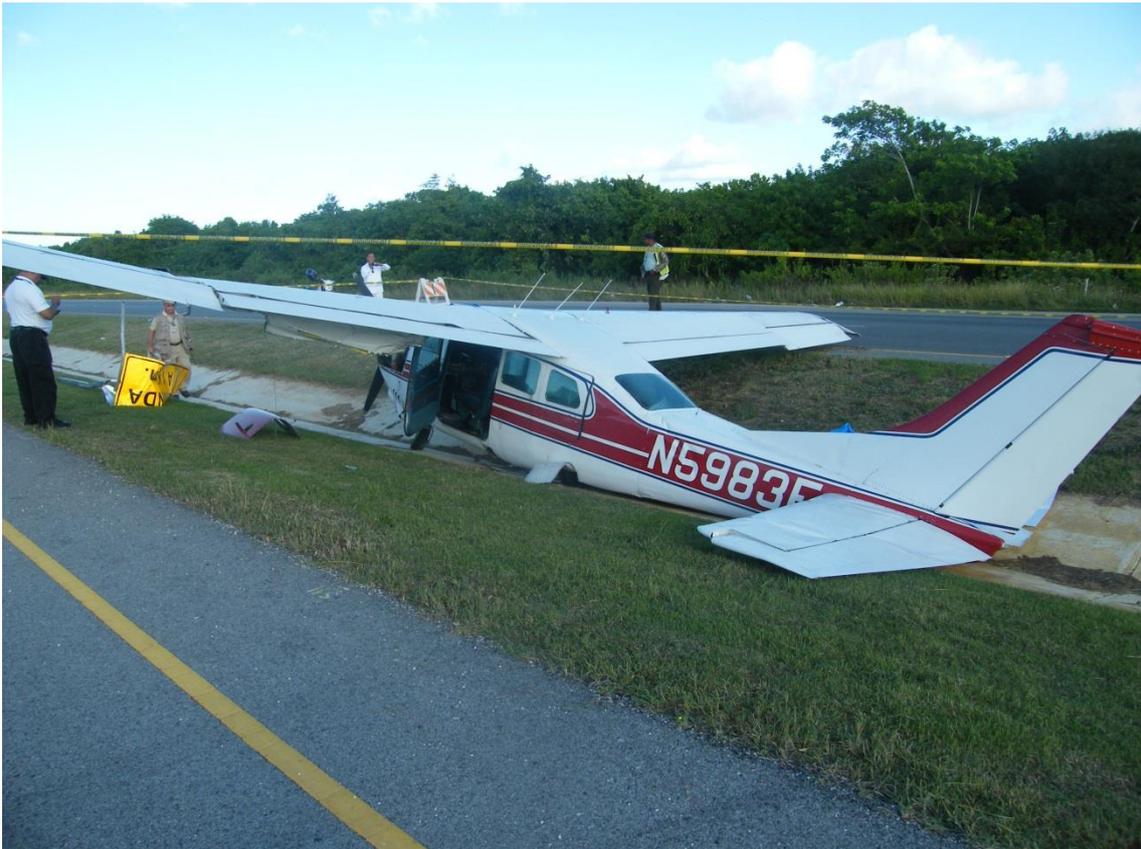
- Rotura y deformación del ala izquierda.
- Deformación del ala derecha.
- Rotura y deformación del timón de profundidad.
- Deformación del timón de dirección.
- Deformación de la compuerta del tren principal.
- Deformación del fuselaje por compresión.

Foto de la aeronave post evento.

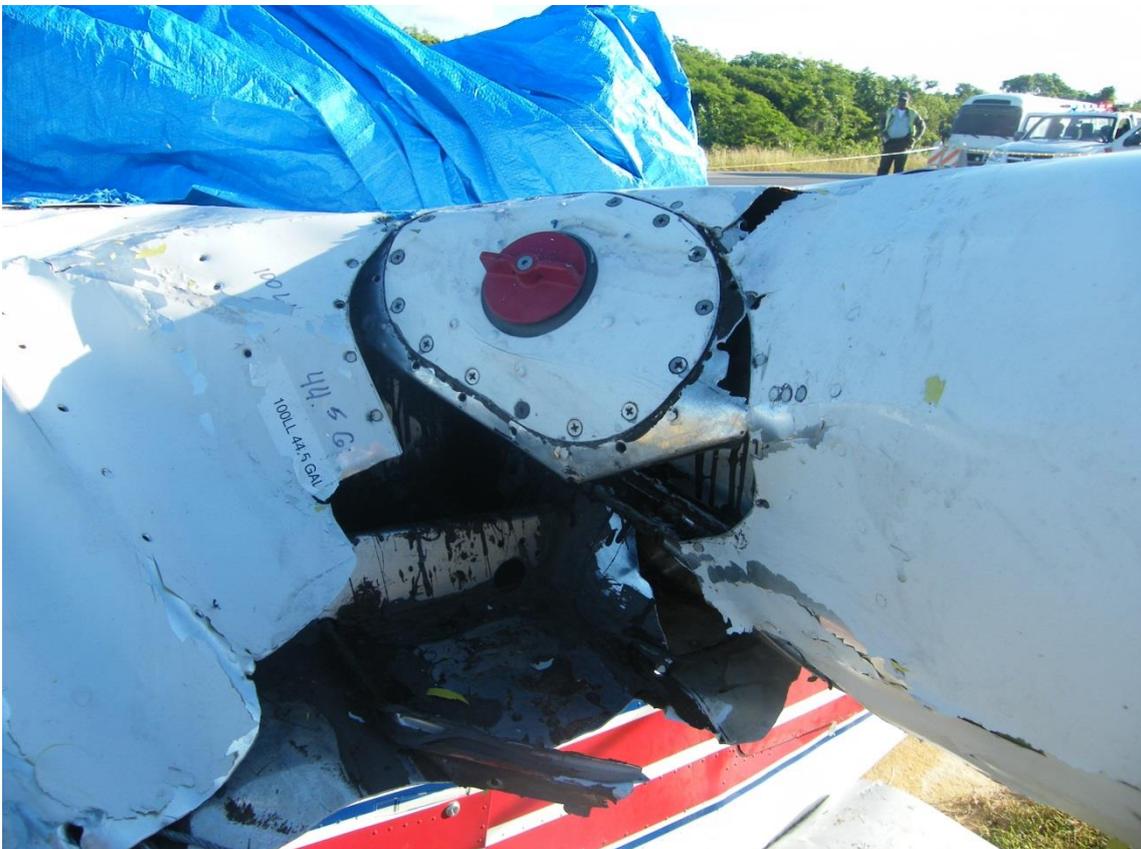
En estas condiciones el piloto realizó un aterrizaje forzoso sobre la Autopista del Coral, en dirección oeste-este, luego de haber recorrido unos trescientos metros la aeronave impactó con el ala izquierda una señal de tránsito ubicada al margen izquierdo de la vía, este impacto provocó que la aeronave girara unos 180°, quedando finalmente en el canal entre las dos vías en dirección este-oeste.

Daño en el ala izquierda de la aeronave.

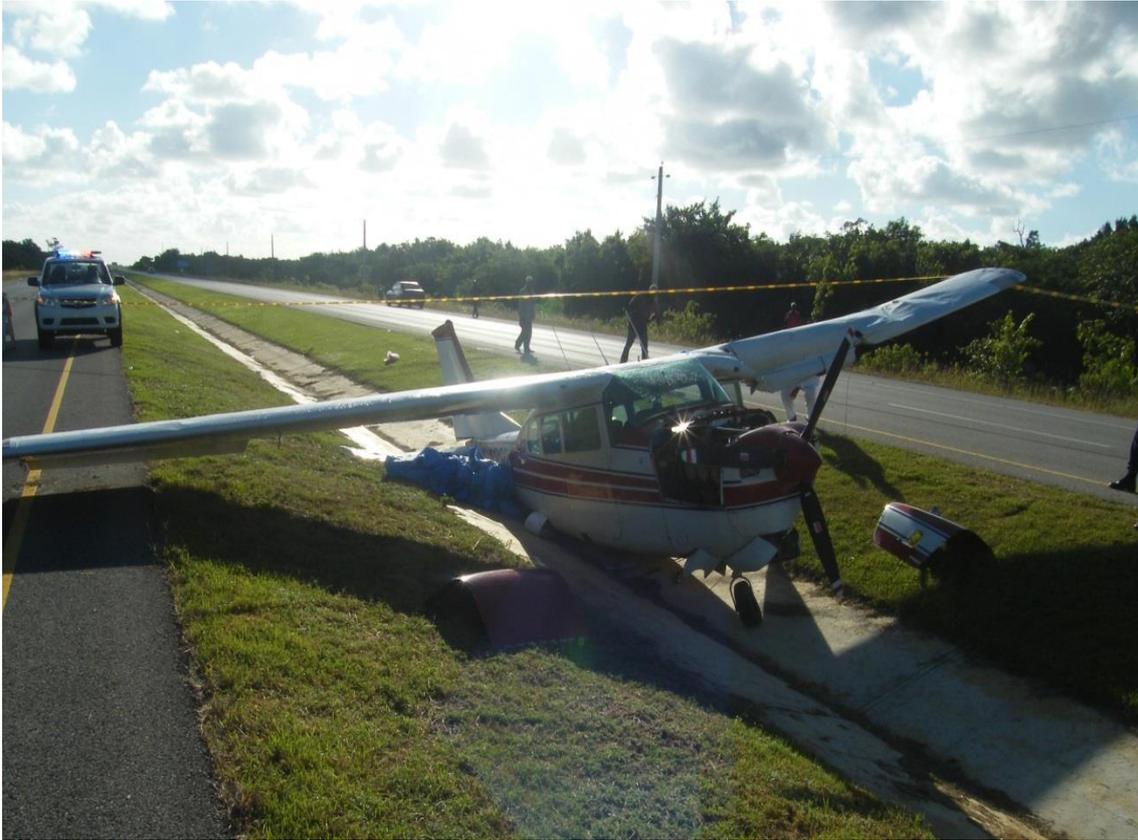
Foto de la aeronave post evento.
