RELATÓRIO FINAL
A - 003/CENIPA/2015

PU-PEK

SUPER PETREL LS

04JAN2015

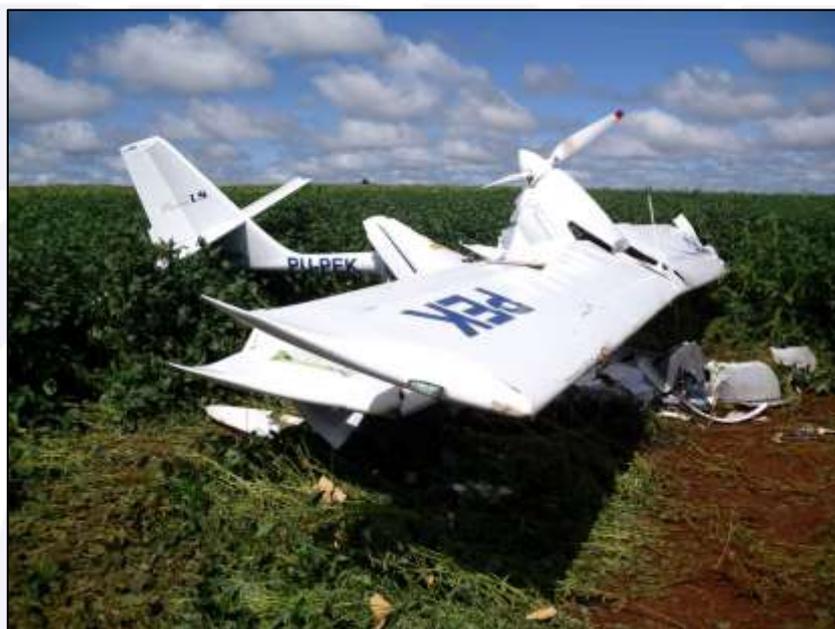
Figura 1 – Posição da aeronave após o impacto contra o solo.

Os destroços da aeronave ficaram concentrados. Houve impacto contra o solo em ângulo de picada próximo a 30°. A aeronave ficou com as asas niveladas após o impacto. Danos à ponta da asa esquerda da aeronave indicavam que esta foi a primeira parte da aeronave a colidir contra o solo durante giro, no eixo longitudinal, no sentido horário. O impacto ocorreu em área de plantação.

O impacto ocorreu com razão de descida de aproximadamente 5.300ft/min e velocidade em torno de 75mph, segundo dados extraídos da tela *SkyView* da aeronave.

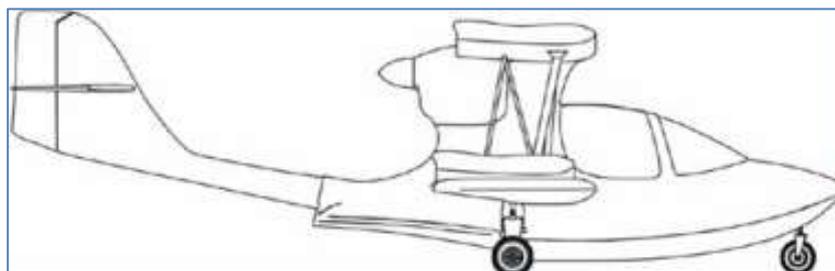
Figura 2 – Perfil da aeronave.

A aeronave possuía o motor em posição traseira, com eixo de tração acima do eixo longitudinal da aeronave. Estas características produziam comportamentos aerodinâmicos diferentes em relação às aeronaves que eram usualmente utilizadas na instrução aérea, as quais possuíam motor dianteiro, com eixo de tração coincidente ou muito próximo ao eixo longitudinal da aeronave.

Devido às características citadas acima, durante uma falha de motor a aeronave tinha a tendência de cabrar. Isto acontecia porque a impulsão do motor, a qual produzia um momento de força a picar, era reduzido, provocando também a redução do momento de força a picar.
