INFORME FINAL
HI-822, Loma La Rucilla, Santiago
República Dominicana.

02032015

SINOPSIS

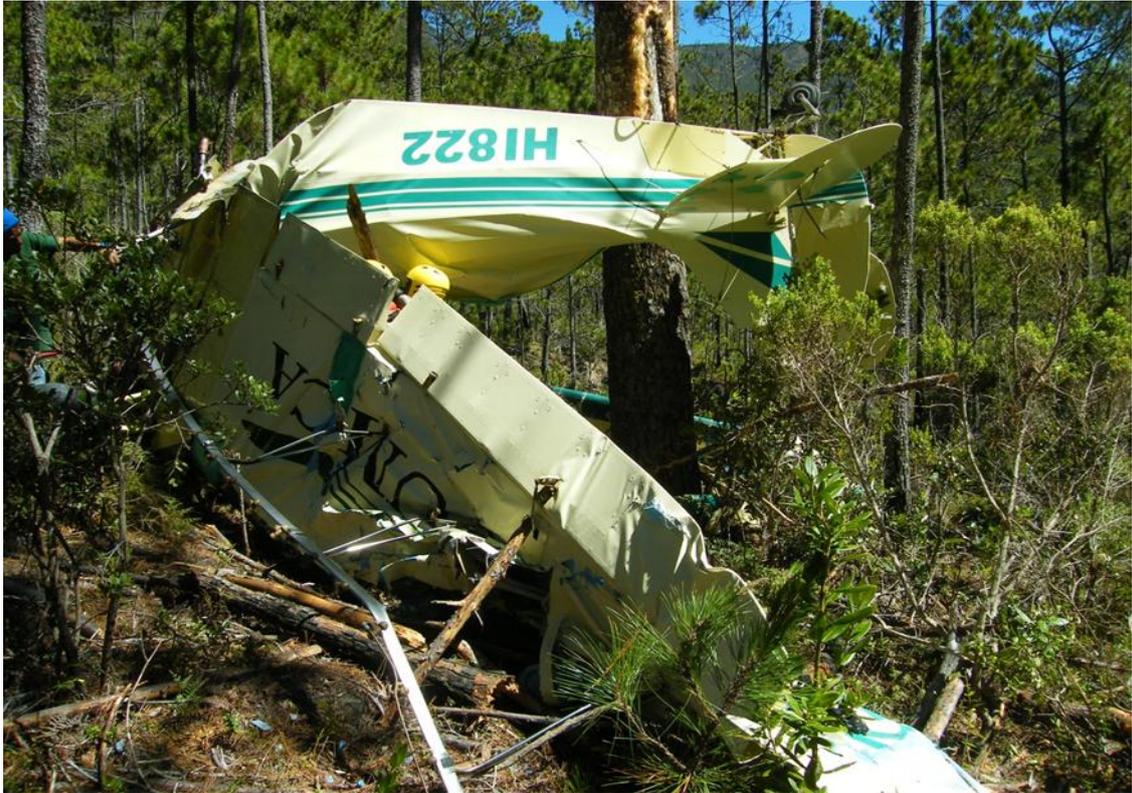
El avión al impactar la copa de los árboles, perdió el ala izquierda, lo que provocó una pérdida de control estrellándose de forma invertida contra un árbol y luego impactando la nariz del avión, contra la superficie.

La aeronave impactó de manera invertida con el árbol.

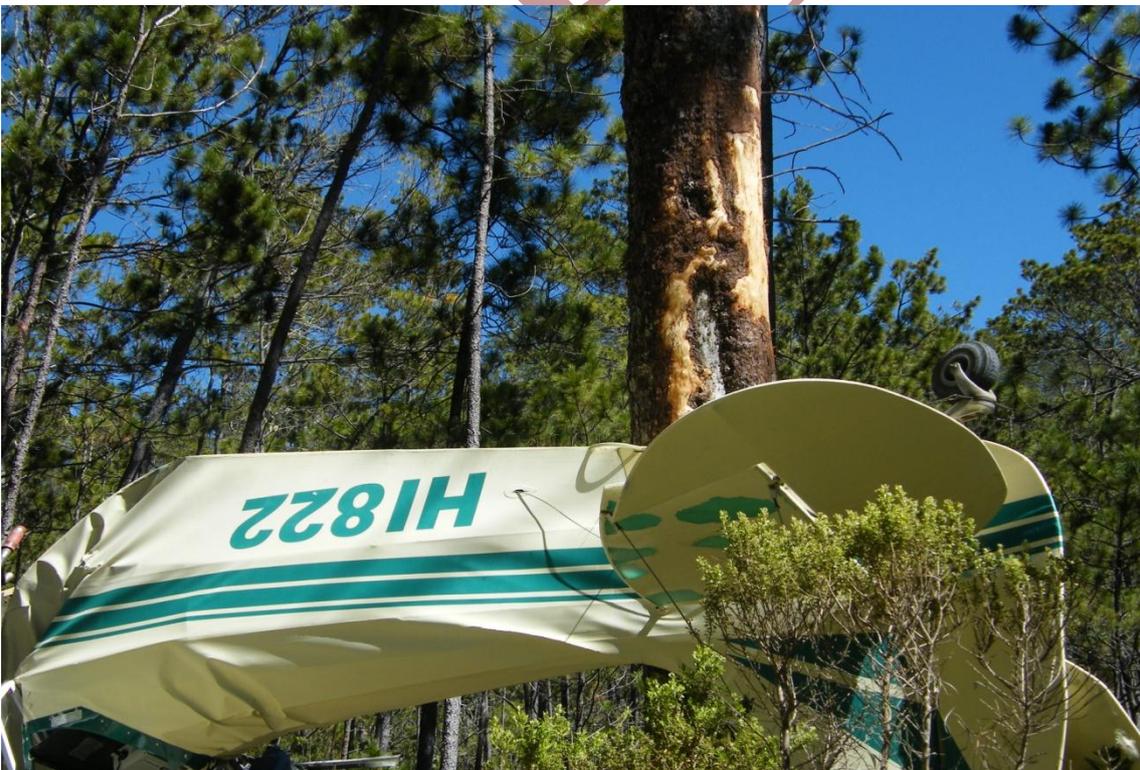
El fuselaje de la aeronave presentó compresión axial, producto del impacto contra un árbol de pino.

Posición de la aeronave post impacto con el árbol de pino.

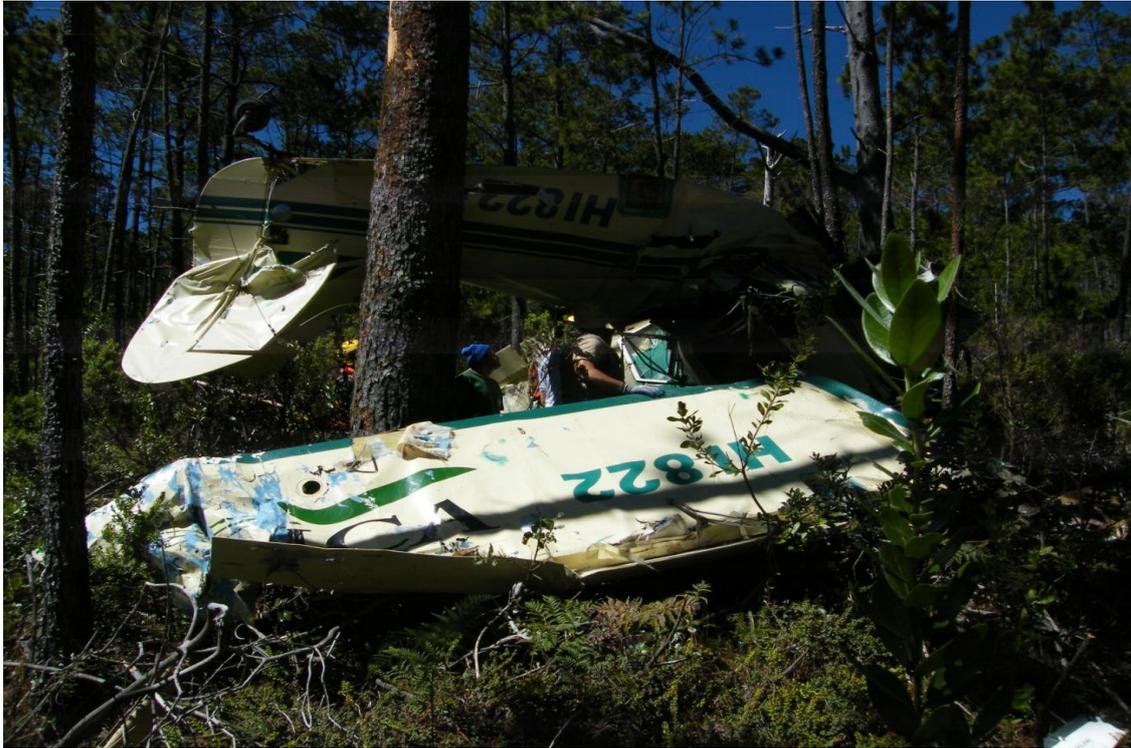
Posición de la aeronave post impacto con el árbol de pino.

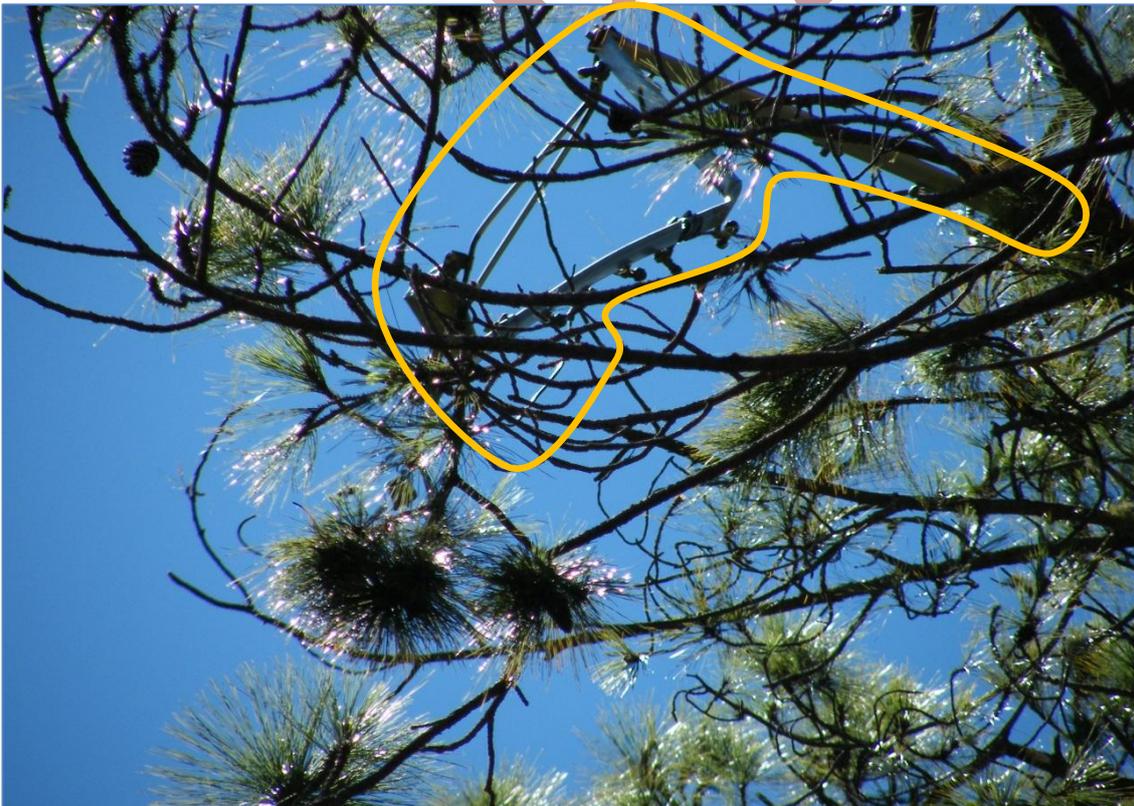
Producto del impacto con los árboles, la aeronave sufrió desprendimientos del ala izquierda, quedando junto a los restos principales, la ducha de aspersión, la cual quedó en la copa de un árbol, el tren principal izquierdo, el cual fue encontrado a unos 50 pies delante de la aeronave, las palas de la hélice presentan daños que evidencian que el motor estaba produciendo potencia al momento del impacto.

Ducha de aspersión izquierda enganchada en un árbol de pino.

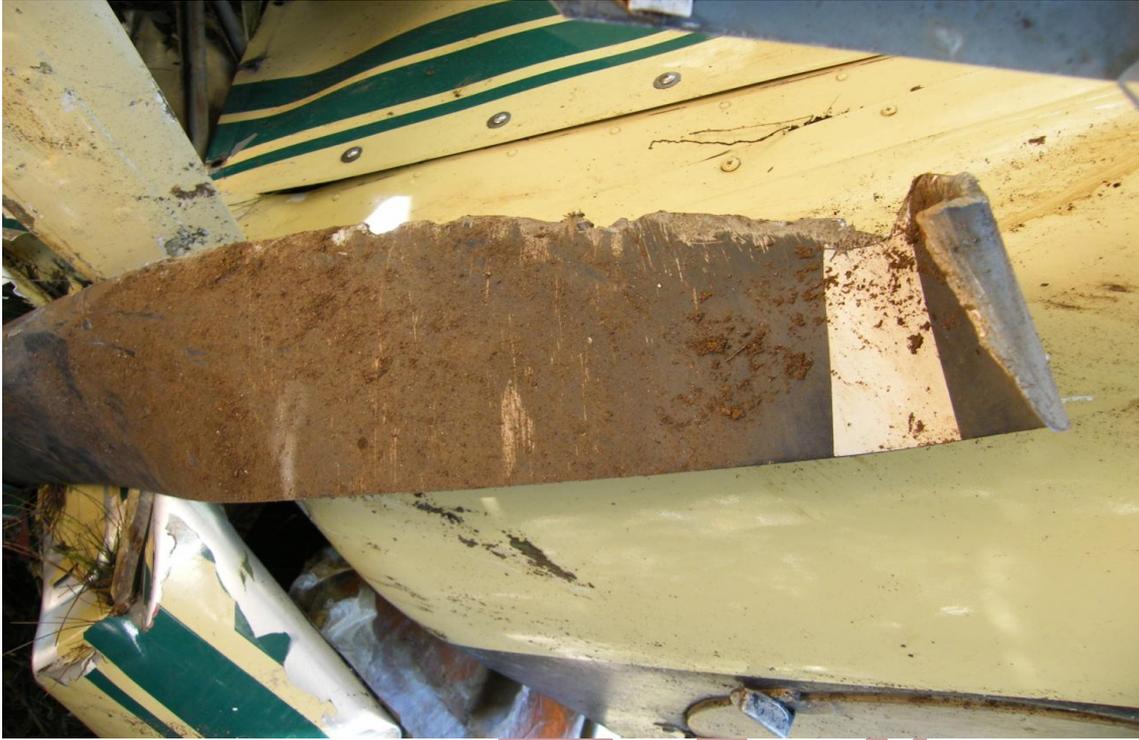
Las palas de la hélice presentan daños que evidencian que el motor estaba produciendo potencia al momento del impacto.

Hélice deformada, evidencia de que al momento del impacto el motor estuvo produciendo potencia.

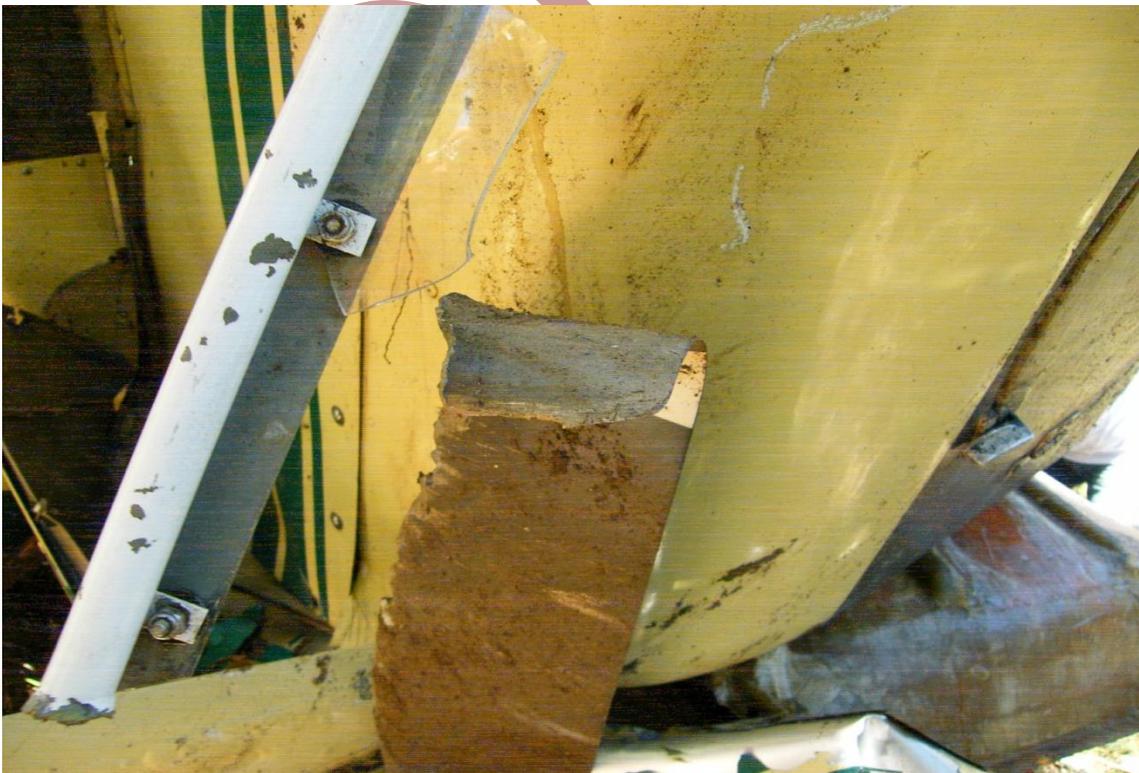
Hélice deformada evidencia de que al momento del impacto el motor estuvo produciendo potencia.
