MINISTERIO DE DEFENSA NACIONAL
COMISIÓN INVESTIGADORA DE ACCIDENTES E
INCIDENTES DE AVIACIÓN

INFORME FINAL
Nº 579

Beechcraft B 90 King Air

MATRÍCULA LV-CEO

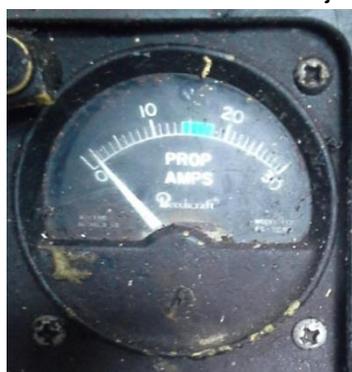
FOTO 5

Dentro de los trabajos a realizarse por el cambio de la cantidad de palas- debería haberse pintado

un rango de operación del amperímetro como lo indica la Nota 1 de la tarea, sin embargo el instrumento quedó visualmente igual, pero La Orden de Trabajo G946 en página 8 de 11 dice:

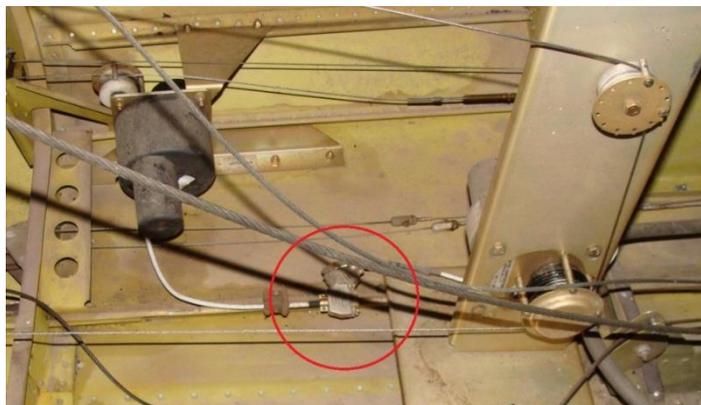
FOTO 6

A pesar de todas las inspecciones firmadas, esta Comisión no encontró ninguna anotación de mal funcionamiento. El motor del trim se encontró con su conector eléctrico, mecánicamente desconectado, como lo muestra la FOTO 6.

De acuerdo a un relevamiento técnico realizado a dicho motor de trim eléctrico, P/N 0106-T12, S/N 0624-21565 CEFJ, se comprobó que el mismo se encuentra en cortocircuito.

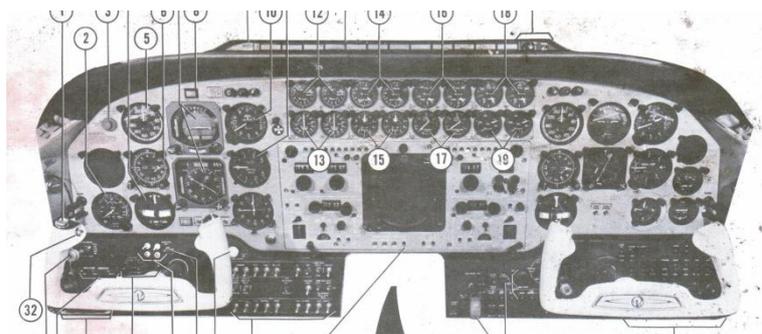
FOTO 7

En las fotos 7 y 8 se aprecian configuraciones diferentes en los paneles de instrumentos de los pilotos, por ejemplo obsérvese que en la foto 7 del lado del piloto hay un instrumento a la izquierda y en el copiloto, otro a la derecha que difieren. El panel central, debajo de los instrumentos de motor es diferente.

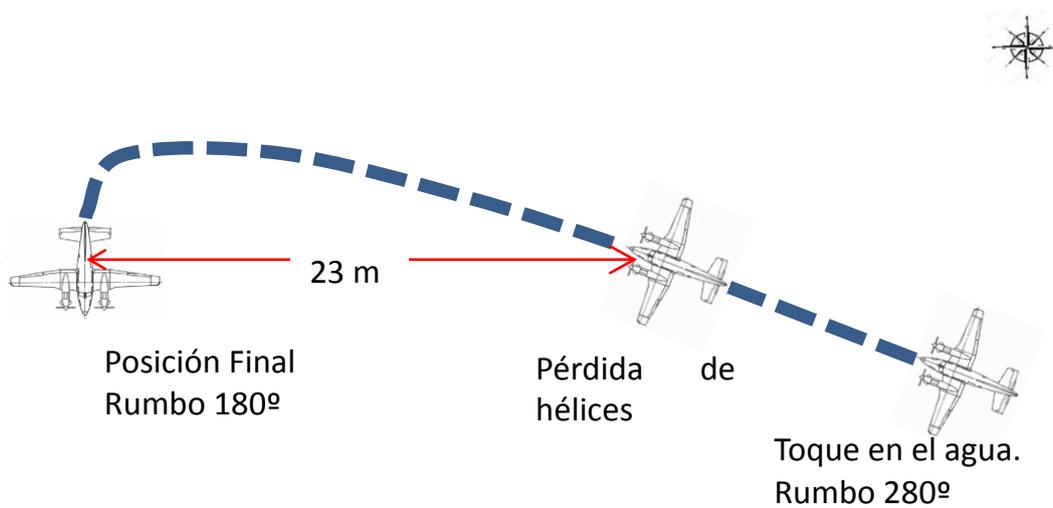
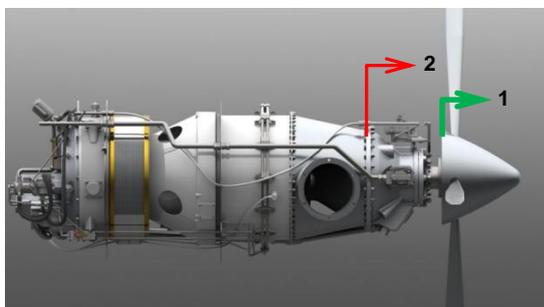
FOTO 9

El ángulo que tenían las palas de ambas hélices fue entre 18° y 20°, lo que sugiere que los motores no estaban con toda la potencia.

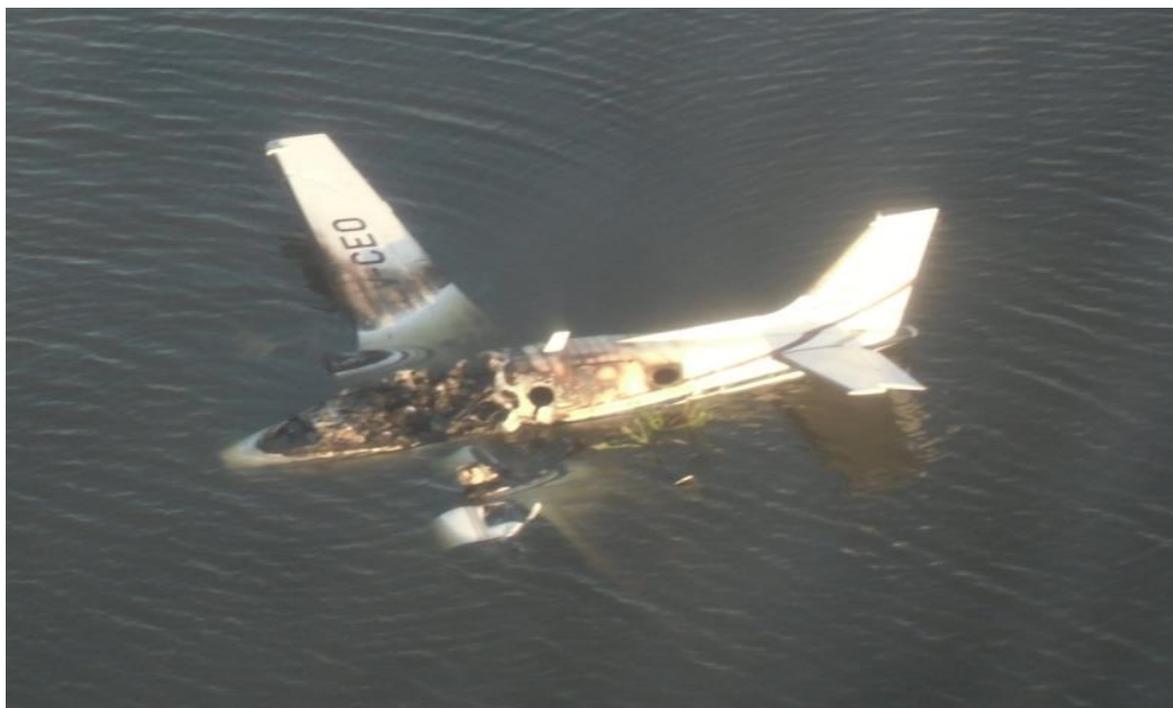
La aeronave resultó destruida. Los detalles de los daños son visibles en la FOTO 10 del punto 1.12.

La aeronave se encontraba semi sumergida a una profundidad de 1,3 metros, destruida por el fuego en su parte superior, comprendiendo la cabina de tripulantes y pasajeros, el resto que se encontraba bajo el agua fue afectado por el impacto.

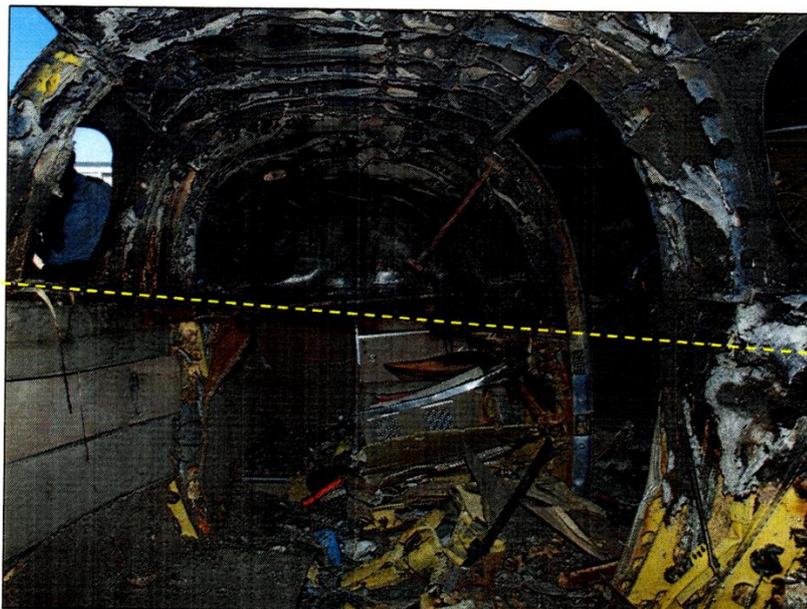
DOCUMENTO FOTOGRÁFICO FP N°09: Se documenta el interior de la cabina de pasajeros. Se aprecian daños bien delimitados por la línea de espejo de agua observada en el exterior del fuselaje. Por debajo de esta línea no se observa daño alguno por calor, fuego o acumulación de hollín. Los daños por fuego evidencian un mayor gradiente de temperatura a nivel de techo por un desarrollo de incendio post colisión.

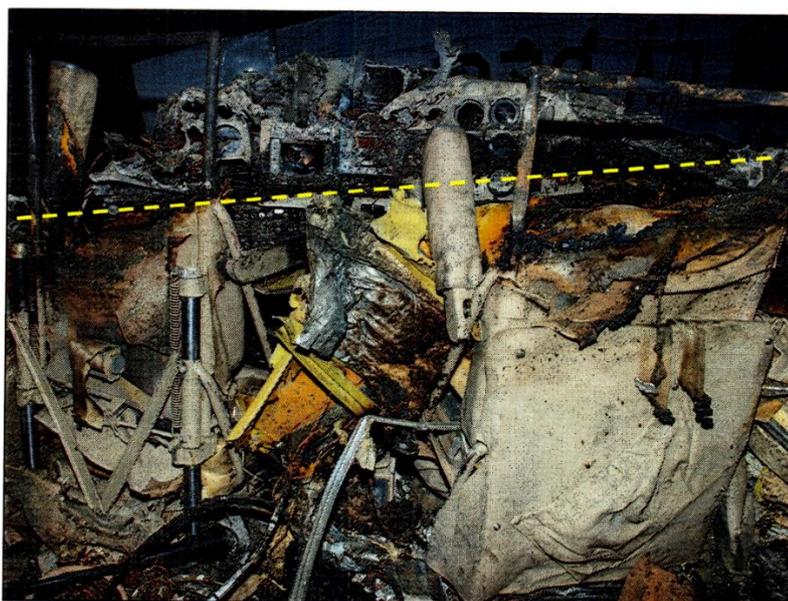
DOCUMENTO FOTOGRÁFICO FP N°10: Mismo efecto al registrado en la fotografía anterior, esta vez en la cabina de tripulantes. No se observa daño por fuego, calor u hollín por debajo de la línea de espejo de agua.
