INFORME FINAL
HI-957, Piper PA-32-260
Cherokee Six, Cocotal Bávaro
La Altagracia, Rep. Dominicana

20042015

El día 20 de abril del 2015, siendo aproximadamente las 07:50 a.m., la aeronave matrícula HI-957, un avión monomotor de ala baja, marca Cherokee Six, modelo PA-32-260, resultó accidentada al precipitarse en un campo de golf del Residencial Cocotal, Bávaro, Punta Cana, provincia La Altagracia, República Dominicana, mientras realizaba un vuelo desde el Aeropuerto Internacional de Punta Cana (MDPC) hacia el Aeródromo de Arroyo Barril, ubicado en la provincia de Samaná, la aeronave se precipitó minutos después de haber despegado. Producto del impacto y el fuego post-impacto, el piloto y los seis ocupantes resultaron con lesiones mortales y la aeronave destruida.

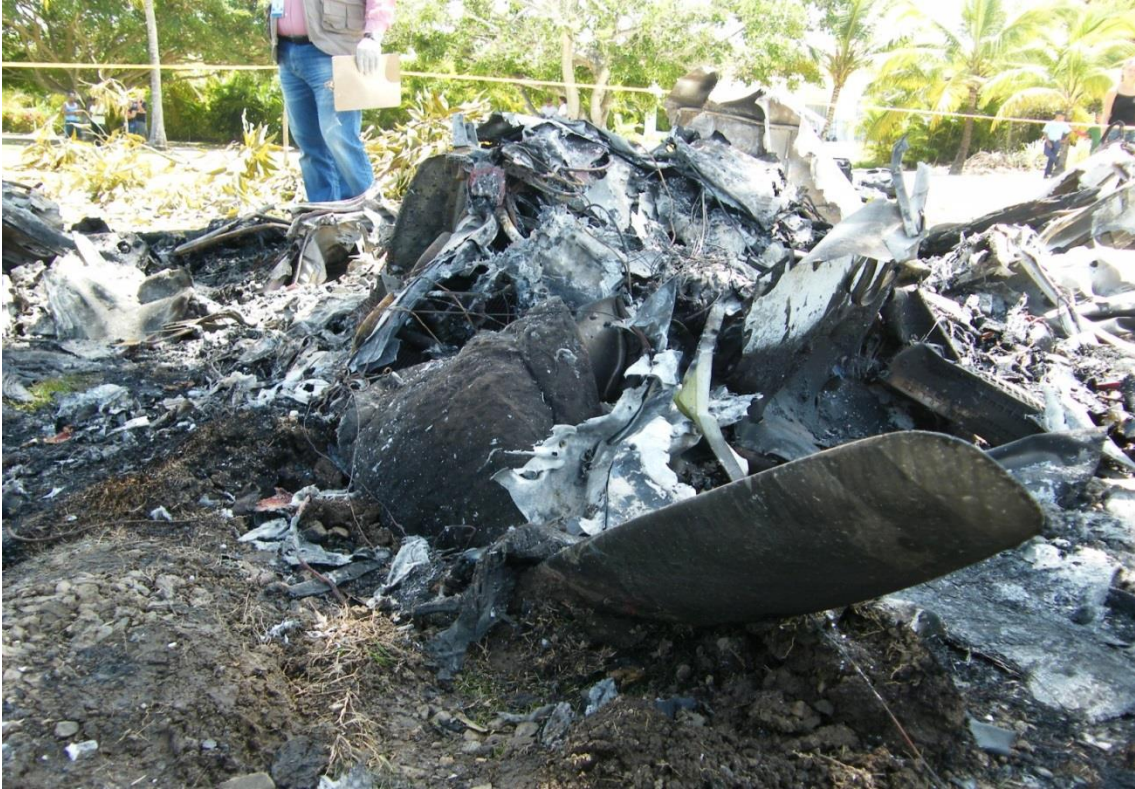
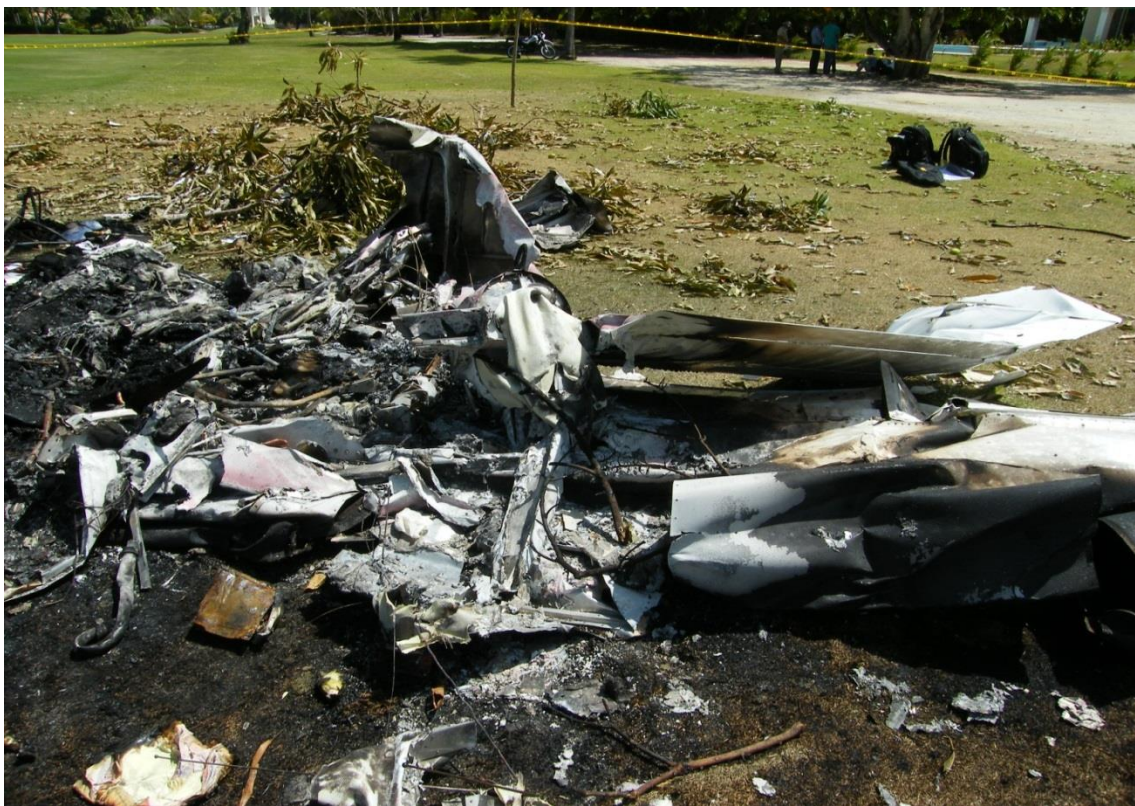
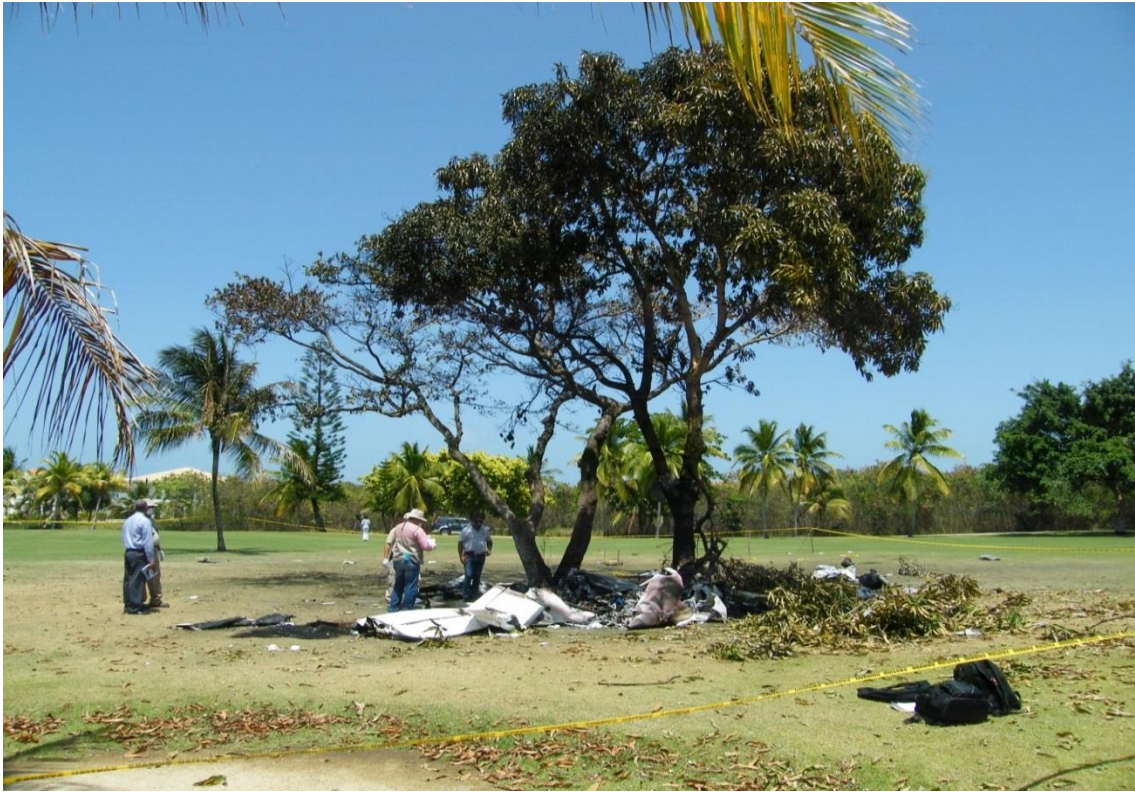
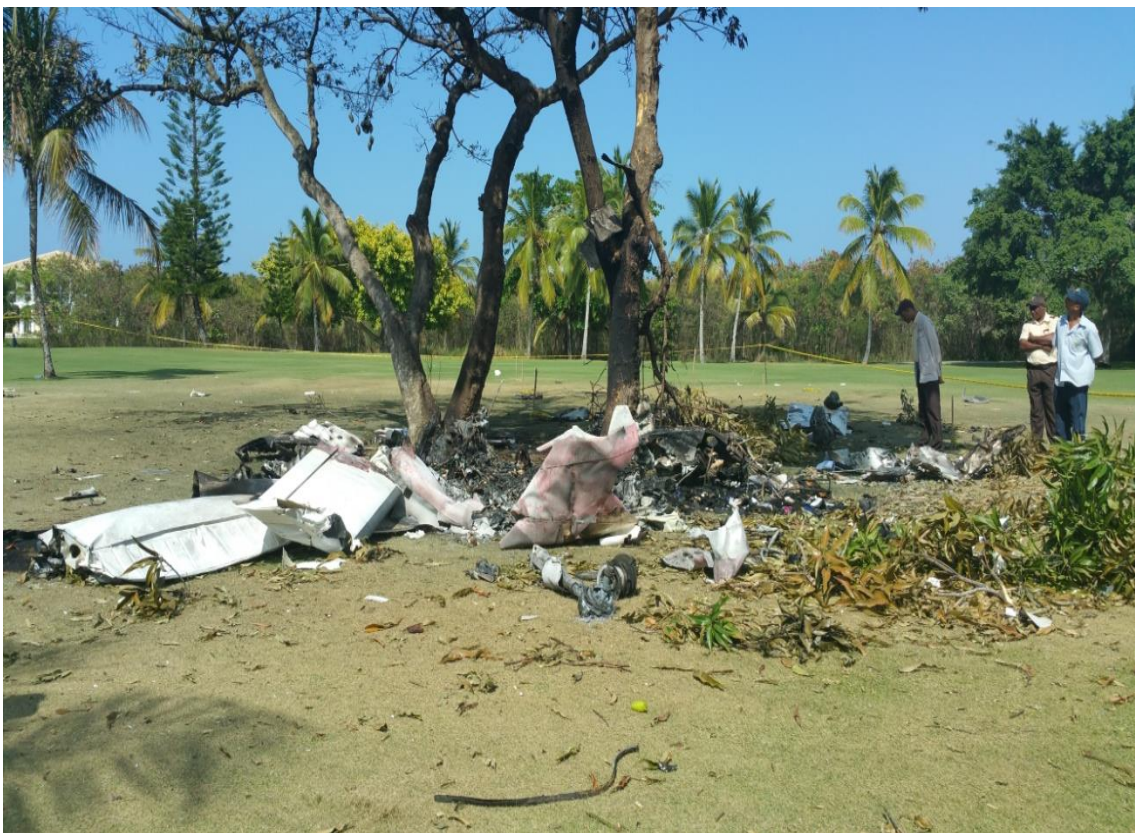
La aeronave como resultado del impacto contra la superficie del terreno y el incendio post impacto resultó totalmente destruida.

Producto del impacto con la superficie del terreno la aeronave sufrió desprendimiento de las alas, las cuales permanecieron en la cercanía del lugar del impacto.

Luego que la aeronave impactara con un árbol en la superficie del terreno, se desprendió el ala derecha, provocando que el combustible alojado en ésta se derramara sobre el motor aún caliente originándose un incendio que consumió la aeronave y a los ocupantes que quedaron en el interior de la misma y en su cercanía.

Restos de la aeronave post accidente.

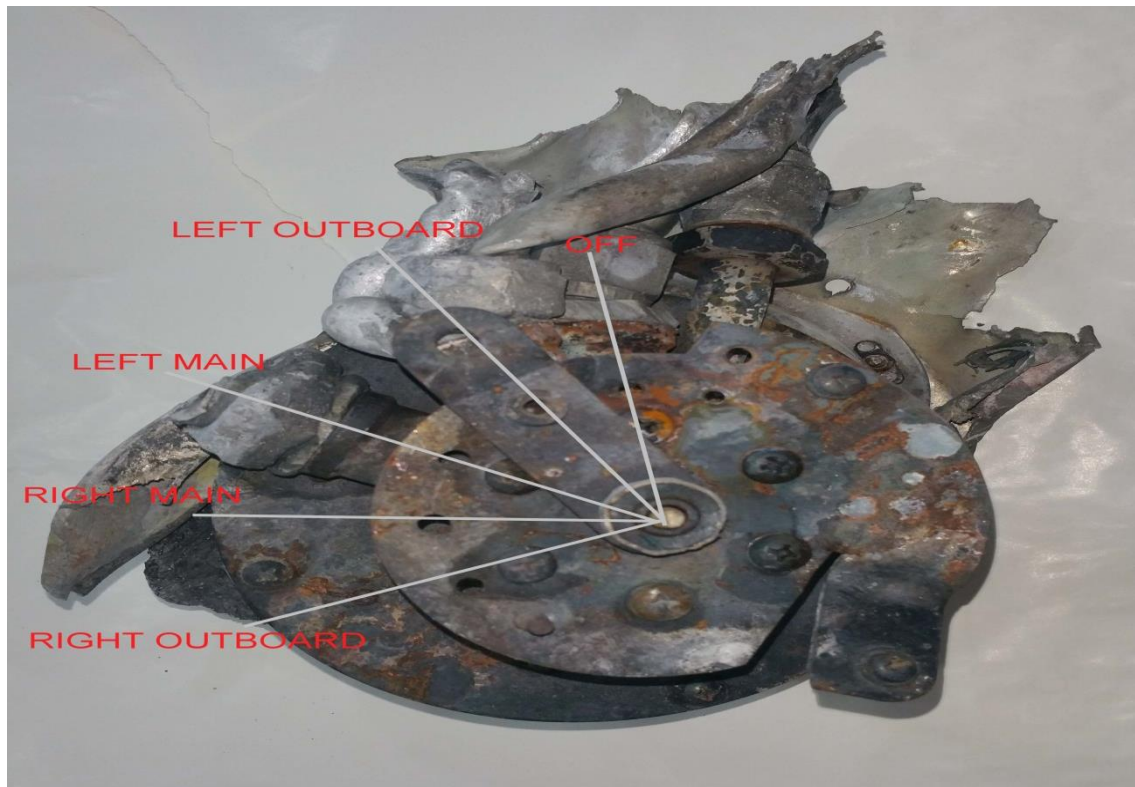
La llave selectora fue localizada, encontrándose en la posición donde selecciona el tanque izquierdo externo, indicando que el piloto no realizó la selección de un tanque

principal antes del despegue, lo que provocó que el combustible del tanque seleccionado se consumiera en su totalidad, apagándose el motor por inanición.

La llave selectora de combustible fue encontrada en la posición izquierda externa. Por razones que no pudieron ser establecidas, el capitán de la aeronave despegó con la selectora en esta posición y cuando el combustible de este tanque se agotó, el motor se apagó por inanición.

Selectora de combustible de la aeronave.

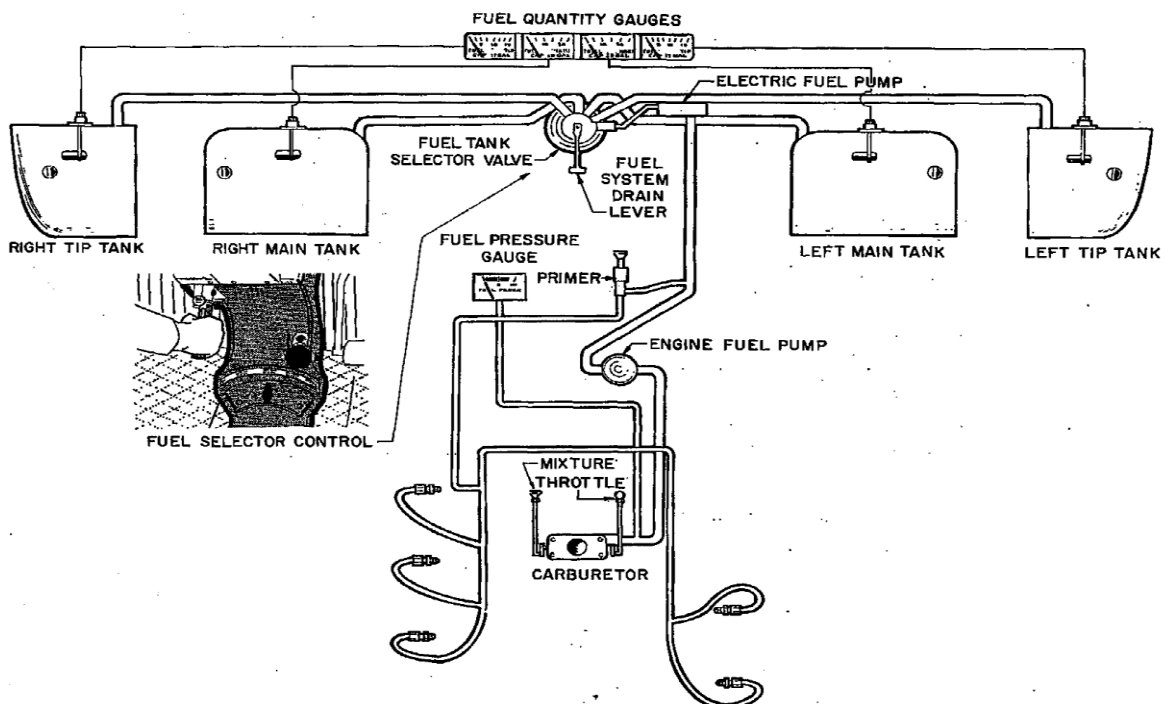
Mediante declaraciones obtenidas en el proceso de investigación, existe la costumbre de mantener los tanques de combustible de puntas de ala con el mínimo de combustible, con la finalidad de mantener la lubricación interna de los mismos, y utilizando este combustible solo para encender el motor y carretear la aeronave; una vez la aeronave estuviera lista para el despegue se cambia a los tanques principales (tanques internos), mediante la llave selectora la cual presenta cinco posiciones (Off, izquierdo externo, izquierdo interno- derecho interno, derecho externo). (Ver Apéndice 1).

Diagrama del sistema de combustible de la aeronave.

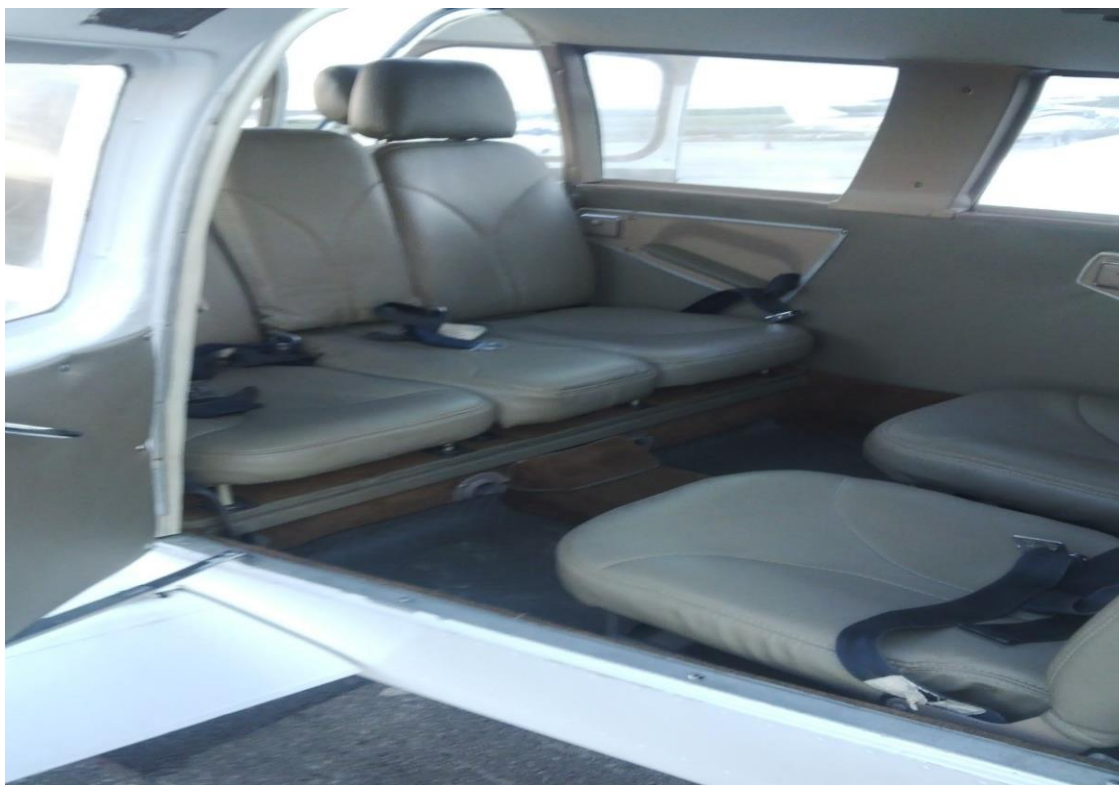
La aeronave accidentada, estaba certificada en la categoría (normal) por la Federal Aviation Administration (FAA), de los Estados Unidos de Norteamérica (país de fabricación), mediante el certificado de tipo número A3SO. En su configuración original poseía seis asientos. Dicha autoridad, autorizó la instalación del Piper Kit número 69072-3, el cual incluye un séptimo asiento.

Vista de la configuración del séptimo asiento.
