## UNTERSUCHUNGSBERICHT

### SCHWERE STÖRUNG MIT DEM Luftfahrzeug der Type Bombardier DHC-8-402 am 06.05.2015 um ca. 10:54 Uhr UTC im Gemeindegebiet von Schwechat sowie Bezirk Wien-Umgebung

GZ. BMVIT-86.069/0002-IV/BAV/UUB/LF/2016

**Sicherheitsuntersuchungsstelle des Bundes,  
Bereich Zivilluftfahrt**

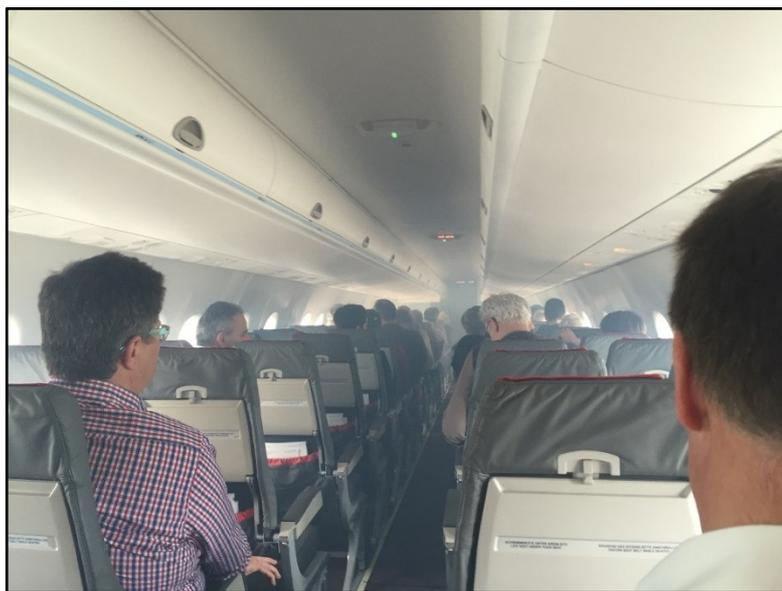
Bild 1: Rauchentwicklung in der Kabine kurz nach dem Start Quelle: SUB

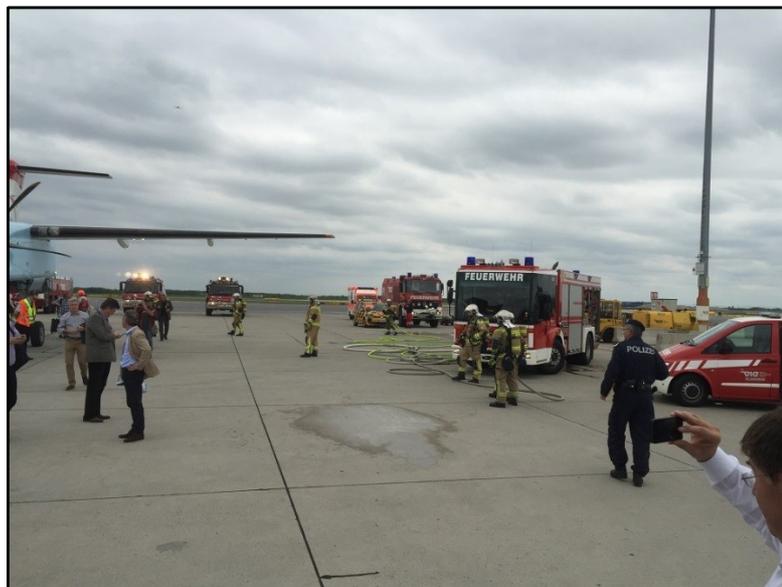
Bild 8 : Fotoaufnahme eines Passagiers vor dem Einstieg in den Passagierbus nach der Rücklandung in Wien. Quelle: SUB

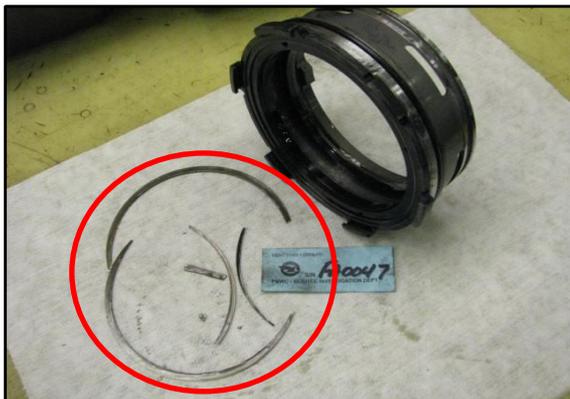
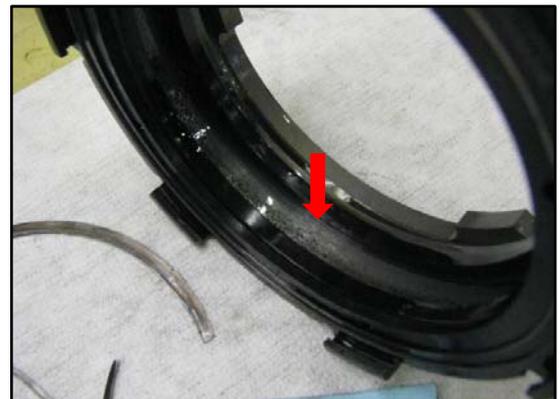
Die Lagerdichtung des Lagers #2.5 wies Beschädigungen der Wellenfedern und Scheiben der Karbondichtungen auf. Dies führte zum Verlust der Druckluftabdichtung des Lagers #2.5 und damit einhergehend dazu, dass Öl zur Luftentnahmestelle P 2.7 im Zwischenverdichtergehäuse (ICC) in das Zapfluftsystem des Environmental Control System (ECS) gelangen konnte.

Bild 9 und 10: Lager #2.5 mit Beschädigung an den Wellenfedern und Scheiben sowie Schleifspuren am Karbondichtungsgehäuse Quelle: P&W Canada

Aufgrund einer Beschädigung der Lagerdichtung des Lagers #2.5 kam es zu einem Verlust der Druckluftabdichtung des Lagers #2.5 und daher einhergehend dazu, dass Triebwerksöl über die Luftentnahmestelle P 2.7 im Zwischenverdichtergehäuse (ICC) in das Zapfluftsystem des Environmental Control System (ECS) und weiter in die Luftfahrzeugkabine und das Cockpit gelangte.

Die schwere Störung ist auf eine Beschädigung der Lagerdichtung des Lagers #2.5 zurückzuführen. Diese Beschädigung führte zum Verlust der Druckluftabdichtung des Lagers #2.5 und damit einhergehend dazu, dass Öl über die Luftentnahmestelle P 2.7 im Zwischenverdichtergehäuse (ICC) in das Zapfluftsystem und weiter in das Environmental Control System (ECS) gelangen konnte.

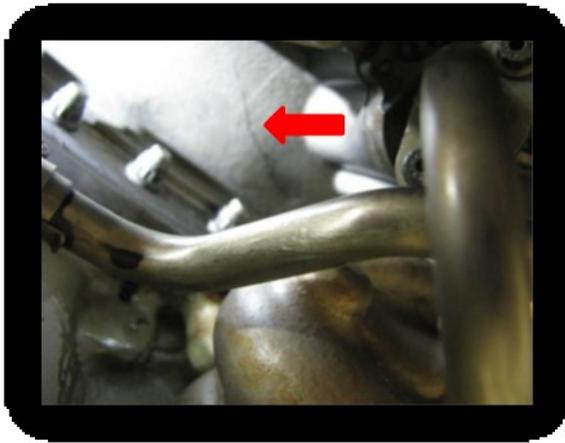
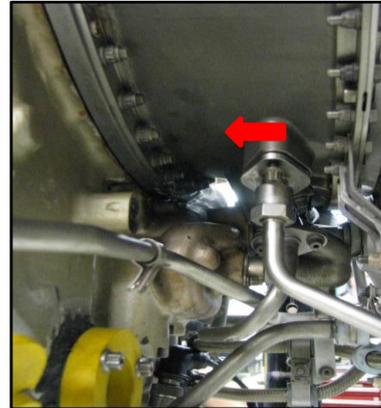
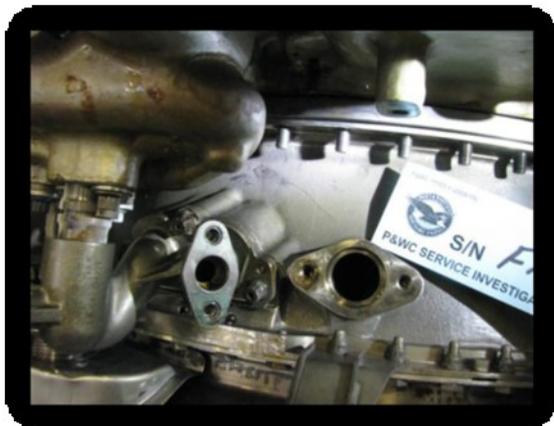
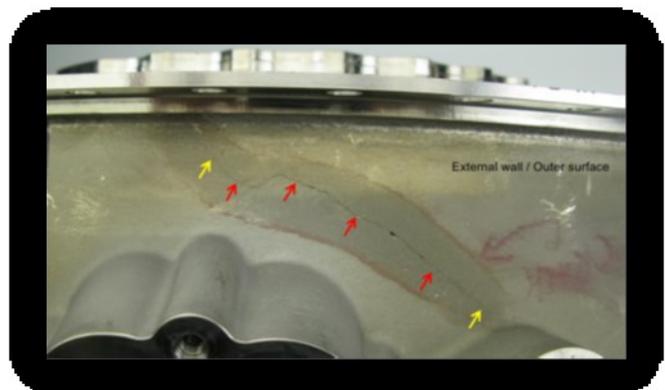
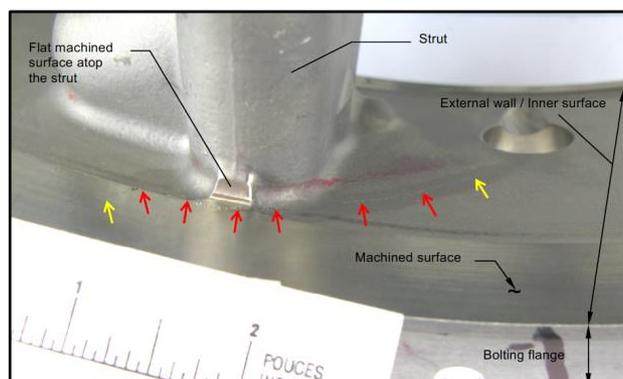
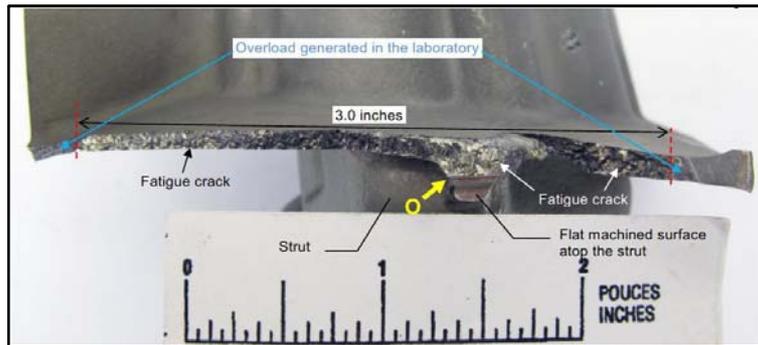
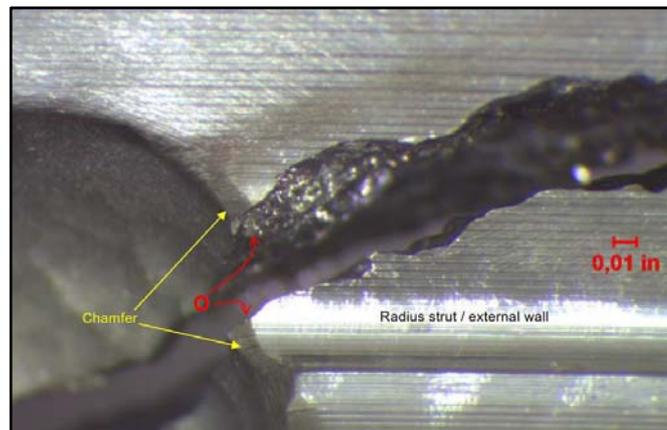
Bei der durchgeführten Eingangs-Sichtüberprüfung wurde der Riss des Inter Compressor Case zwischen Flansch „F“ und den Lagern #3 und #4 bestätigt.

Die Fraktographische Analyse der Bruchfläche des Risses, zeigte einen Ermüdungsbruch von der Abschrägung innerhalb des Ausrundungsradius zwischen der Außenwand und der flachen bearbeiteten Fläche an der Strebe, der am Rand der bearbeiteten Oberfläche entstanden ist.

Bild 11: Riss am Inter Compressor Case (ICC) Quelle: P&W Canada

Der Grund für den Ermüdungsbruch konnte nicht eindeutig festgestellt werden. Ein singulärer Bearbeitungsfehler während der Produktion des Zwischenverdichtergehäuses (ICC) kann nicht ausgeschlossen werden.

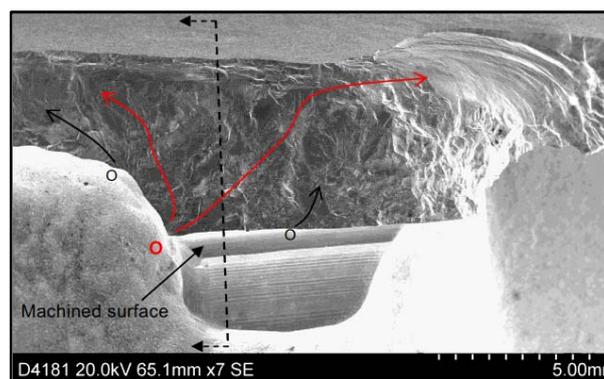
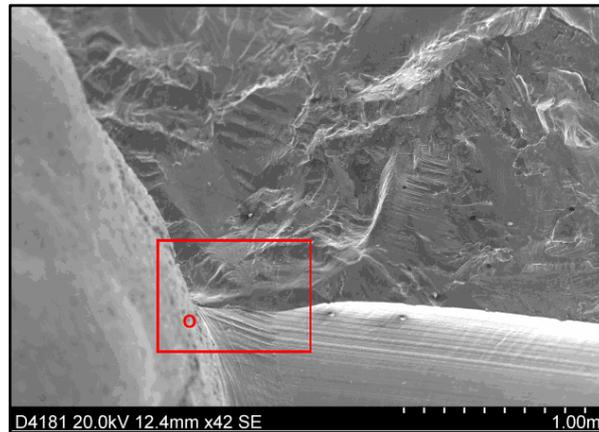
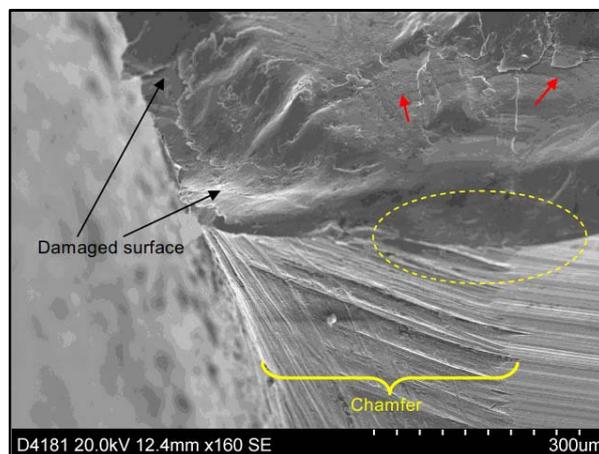
Das Zwischenverdichtergehäuse (ICC) wurde nach Herstellervorgaben gereinigt und einer Eindringmittelprüfung sowie Rasterelektronenuntersuchung unterzogen. Diese Überprüfung bestätigte, dass der Riss des Zwischenverdichtergehäuses (ICC) mit einer Gesamtlänge von ca. 7,6 cm nur die Außenwand, jedoch nicht den Öl-Rücklauf der Lager #3 und #4, betraf.

Bild 18: Rasterelektronenuntersuchung am Inter Compressor Case (ICC) Quelle: P&W Canada
