RELAZIONE D'INCHIESTA

INCIDENTE

**Van's RV8 marche I-LOVI e Van's RV7 marche I-AMEL,
Tortoreto Lido (TE),
31 maggio 2015**

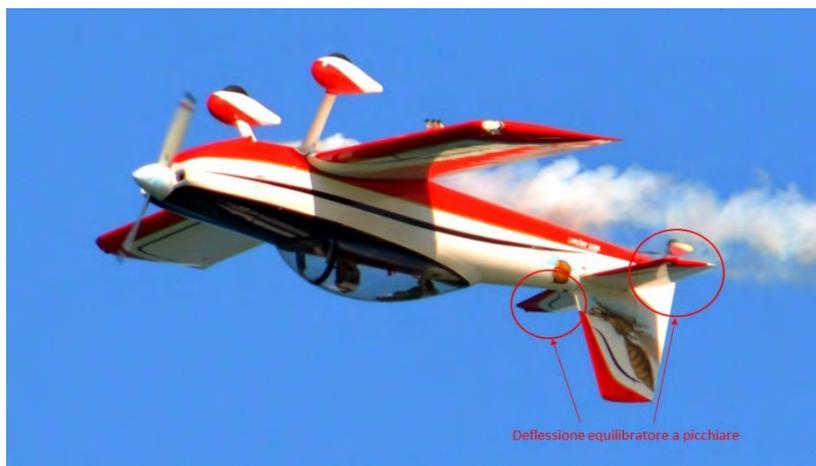
Foto 12: I-LOVI in volo livellato rovescio (deflessione equilibratore a picchiare).

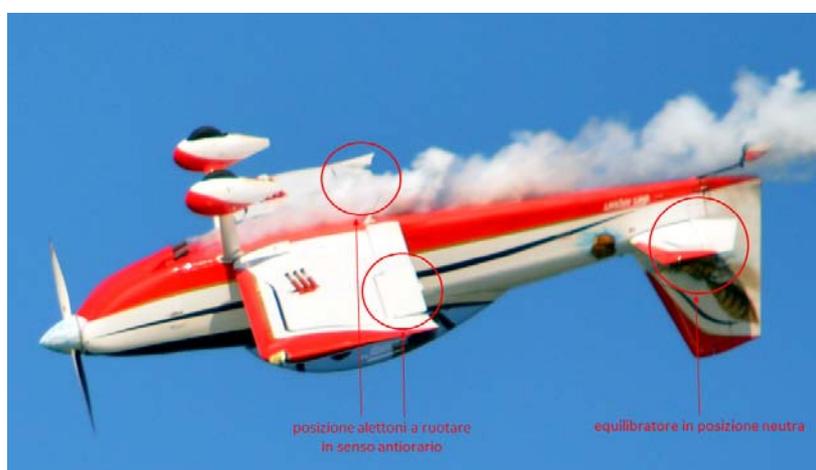
Dalle fotografie e dai filmati disponibili è possibile notare come le superfici di comando del velivolo I-LOVI, nel momento in cui inizia la caduta e la rotazione, siano coerenti con l'abbassamento del muso velivolo e conseguente perdita di quota (equilibratore in posizione neutra, allegato "A", foto 13) e manovra di "chiusura" effettuata dal velivolo I-LOVI verso l'I-AMEL (deflessione positiva dell'alettone destro e negativa del sinistro, allegato "A", foto 13).

Foto 13: I-LOVI (caduta muso e inizio rotazione: alettoni a ruotare, equilibratore in posizione neutra).

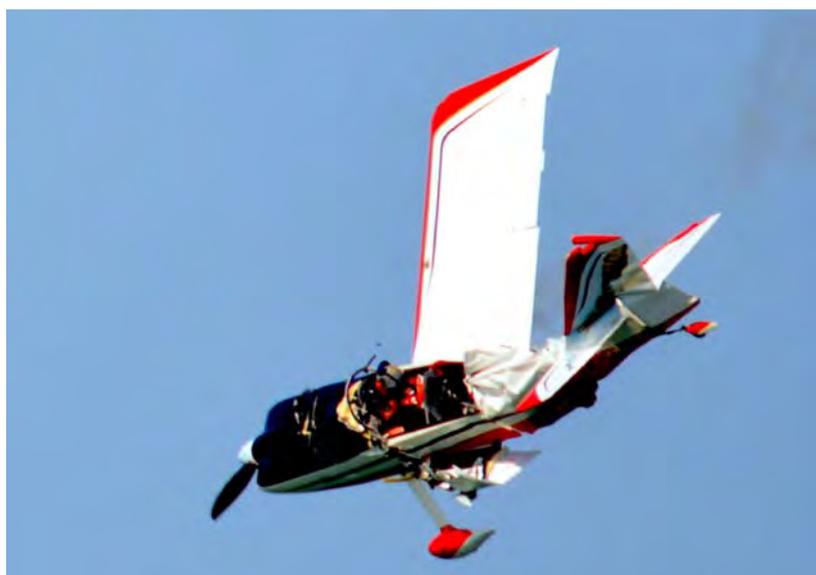
Foto 14: I-LOVI (danneggiamenti cofanatura superiore motore, pilota vincolato e con testa appoggiata a bordo cabina destro).

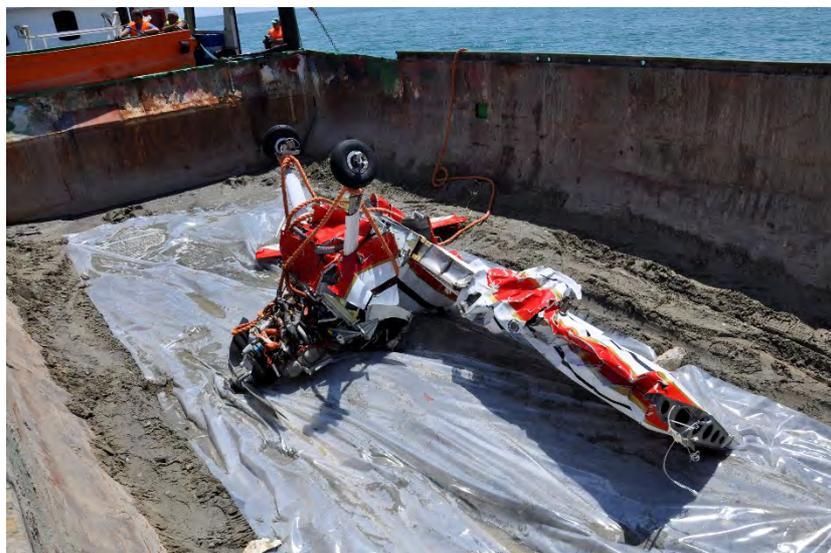
Foto 17: deformazioni bordo di attacco semiala destra velivolo I-LOVI.

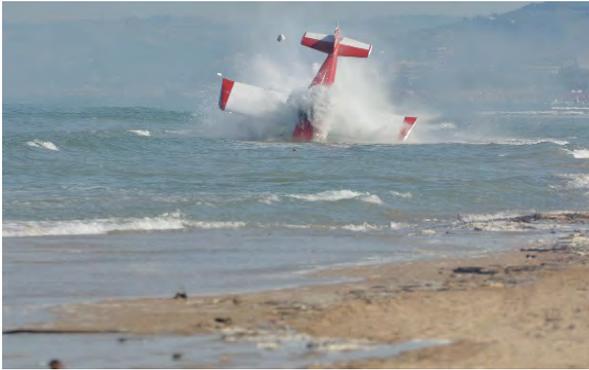
all'asse trasversale (allegato "A", foto 33), con compressione della parte anteriore del velivolo e danneggiamenti dei piani di coda (allegato "A", foto 36). Il *canopy*, precedentemente aperto dal pilota prima dell'ammarraggio, durante il ribaltamento si richiudeva. Nelle fasi successive al ribaltamento, il pilota, ancora all'interno dell'abitacolo, nell'intento di trovare una via di uscita dallo stesso rompeva il trasparente del *canopy*, riuscendo ad uscire dal velivolo.

Foto n. 33: I-AMEL, ribaltamento durante ammaraggio. Foto 34: I-AMEL, danni bordo di attacco semiala sin.

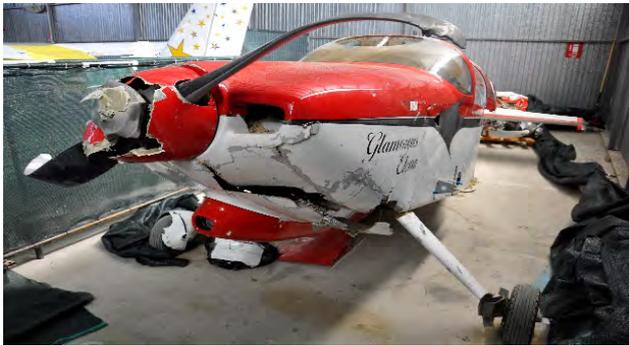
Foto 35: I-AMEL, danni frontali e danneggiamento pale. Foto 36: I-AMEL, posizionamento videocamera.

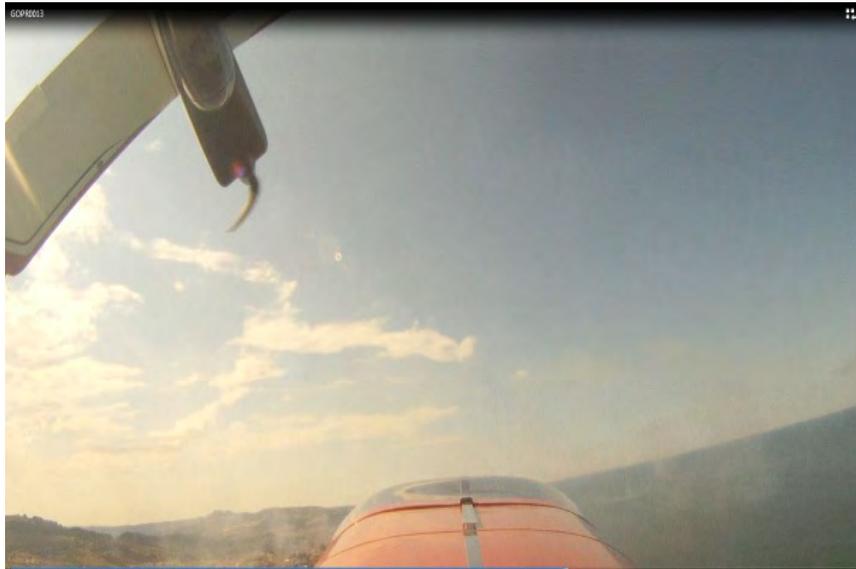
Fotogramma 10: I-LOVI, deflessione *down* alettone destro.

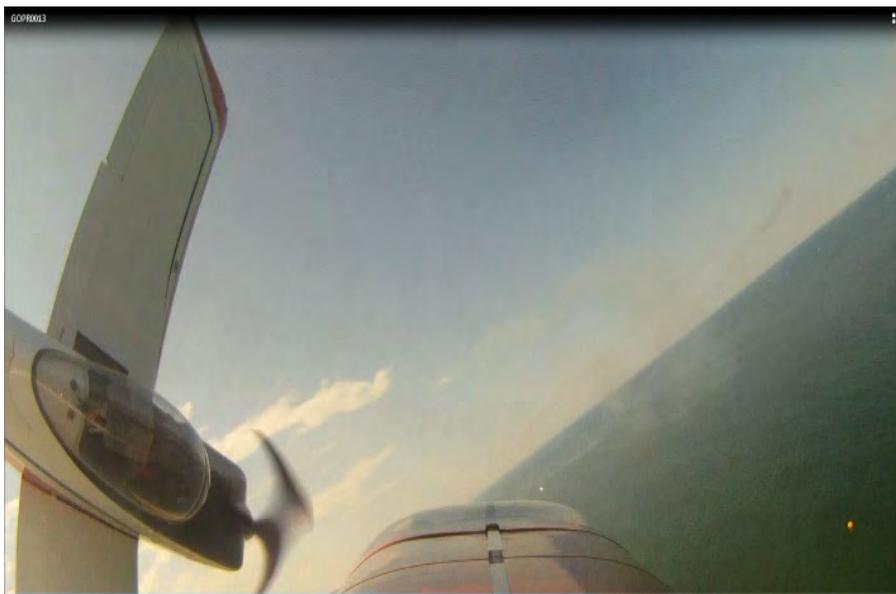
Fotogramma 11: I-LOVI, deflessione *up* alettone sinistro.
