Agencija za istraživanje nesreća u zračnom, pomorskom i željezničkom prometu
Odjel za istrage nesreća u zračnom prometu

ZAVRŠNO IZVJEŠĆE

O NESREĆI ZRAKOPLOVA RV-7A, REGISTARSKE OZNAKE 9A-DVM

AERODROM ZVEKOVAC

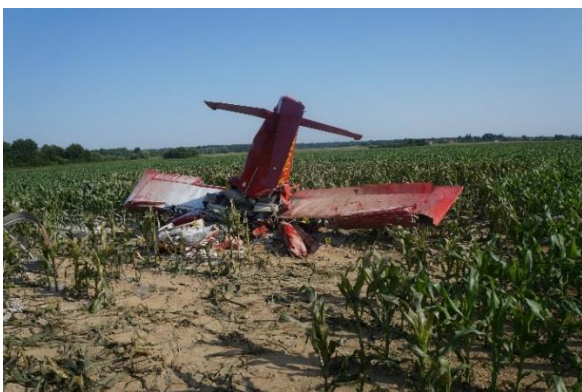
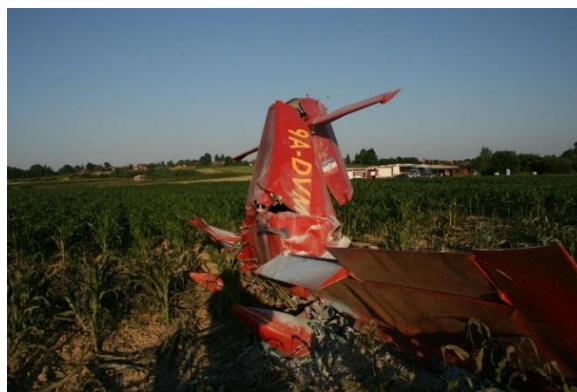
Slika 1.4. Oštećenja na zrakoplovu

Zrakoplov je udario u zemlju s velikim kutom. Uslijed udara isti je u potpunosti uništen. Prednji dio kabine u potpunosti se odvojio od zrakoplova, a motor i nosni kotač od siline udara su se zakopali u zemlju. Na trupu zrakoplova vidljive su izrazite deformacije strukture, isti je i puknuo na dva mjesta i to iza spoja krila s trupom i na mjestu spoja repnih površina s trupom.

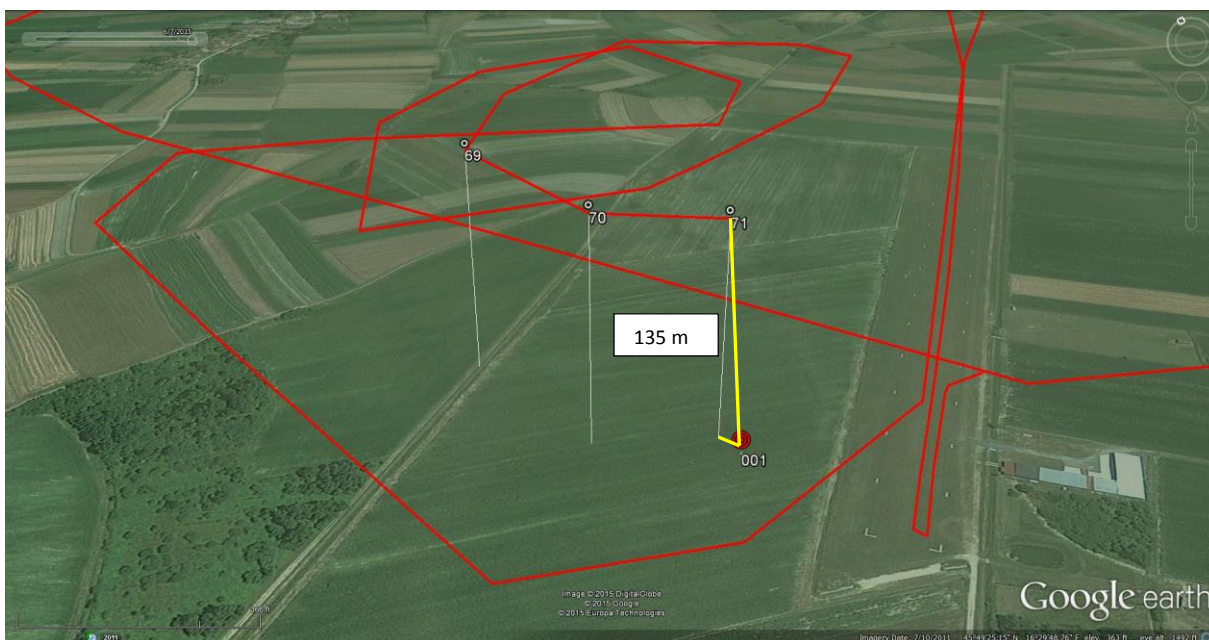
Slika 1.9. Zadnji zapis i mjesto pada

Let koji je završio nesrećom započeo je u 16:23:59 i ukupno je trajao 7 minuta i 2 sekunde. Zadnji zapis GPS bio je u 16:31:01 na 248 metara nadmorske visine, u odnosu na aerodrom zrakoplov je bio na visini od 135 m. U 16:30:59 na visini oko 140 m u odnosu na aerodrom na GPS-u zabilježen je nagli gubitak brzine. U vremenskom periodu od 2 sekunde brzina je pala za 81 km/h, te se smjer kretanja promijenio sa 167° na 111°, što upućuje da je zrakoplov bio u lijevom zaokretu.

Zrakoplov je pronađen u polju zasijanom kukuruzom na koordinatama N 45°49'19.6" i E 16°29'48.7". Uslijed udara došlo je do odvajanja prednjeg dijela kabine, a motor i nosni kotač nalazili su se ukopani u zemlju (slika 1.5.). Prema deformacijama na napadnim rubovima krila, koja su identična, može se pretpostaviti da je kut udara bio velik. Dokaz o velikom kutu udar je i trag propelera u zemlji koji je prikazan na slici 1.10.

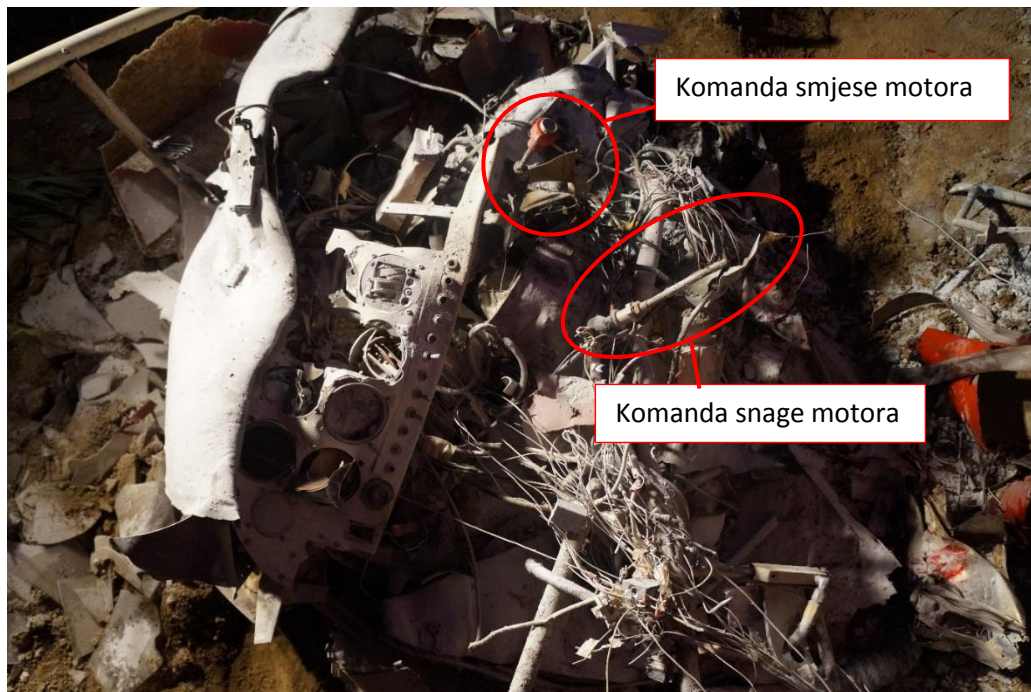
Slika 2.1. Komande motora i instrument ploča

Prilikom udara u zemlju došlo je do ukopavanja motora i nosnog kotača. Uslijed toga, protupožarni zid i instrument ploča u potpunosti su deformirani, te nije bilo moguće utvrditi točan položaj komandi motora prije pada zrakoplova. Pregledom je konstatirano da je komanda snage motora pronađena

odlomljena ispred instrument ploče, dok je komanda smjese pronađena deformirana u izvučenom položaju od 3.5 cm (slika 2.1.).

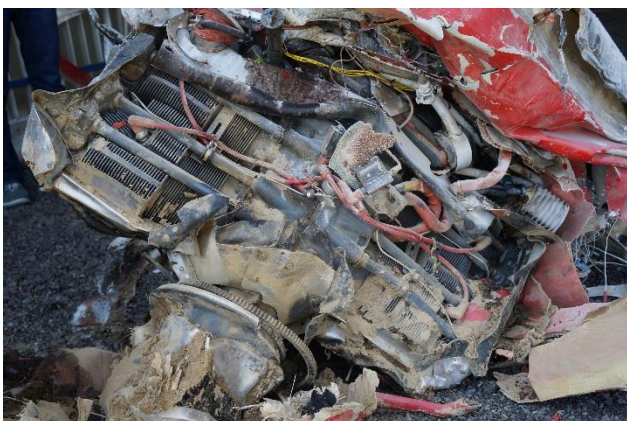
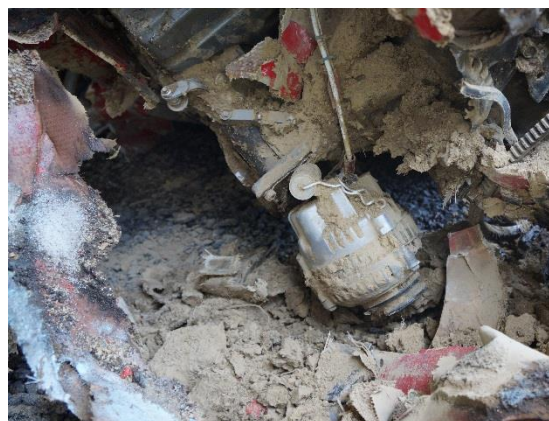
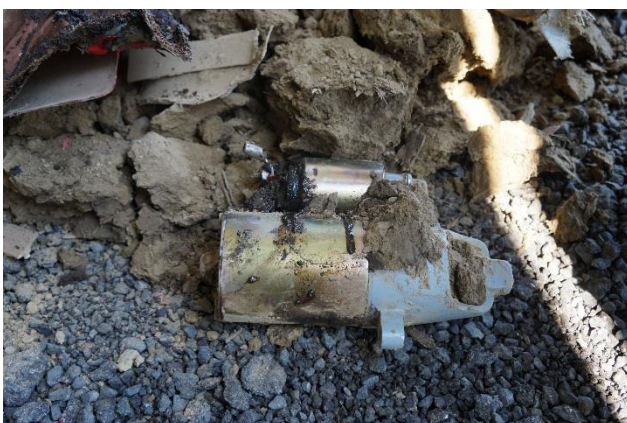
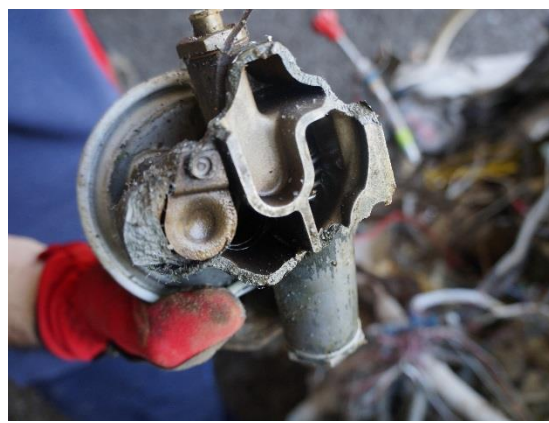
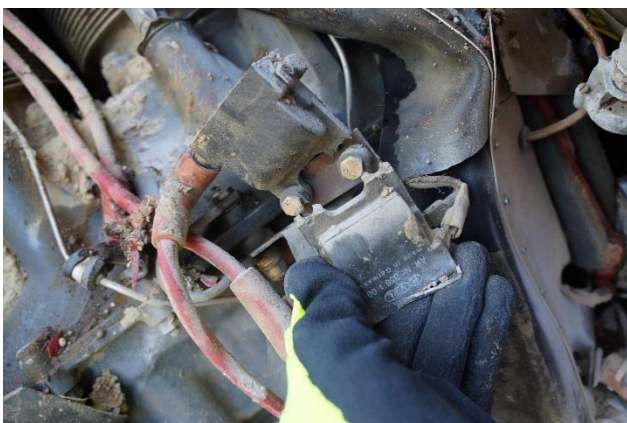
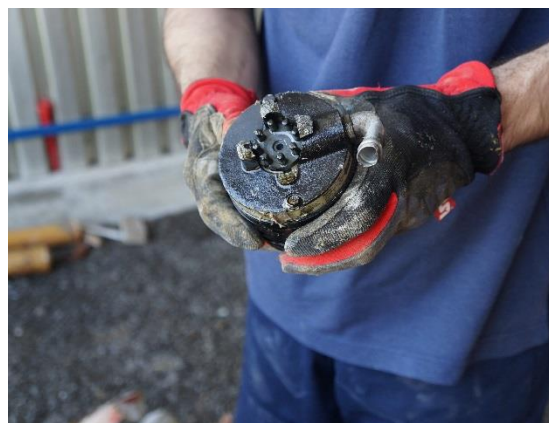
Dana 08. lipnja 2015. godine nakon što je motor izvađen iz zemlje napravljen je vizualni pregled istog kojim je konstatirano da su slijedeće komponente pronađene odlomljene s motora: starter motora, alternator, vakuum pumpa, kućište uljnog filtera. Injektor je pronađen pričvršćen za motor sa polugom snage u „idle“ poziciji i polugom smjese u „rich“ poziciji. Oko injektora pronađena je veća količina zemlje, te se može zaključiti da je najvjerojatnije došlo do određenog pomaka poluga snage i smjese tijekom samog udara u zemlju. Također je utvrđeno da su zavojnice elektronskog paljenja pronađene s odlomljenim kućištem dok je magnet paljenja pronađen pričvršćen za motor. Na samim komponentama nisu pronađeni nikakvi tragovi oštećenja ili pregrijavanja. Kablovi sustava paljenja također su pronađeni bez vidljivih oštećenja. Ključ paljenja je pronađen odlomljen unutar bravice paljenja u poziciji „both“ što je normalna pozicija za let zrakoplova.

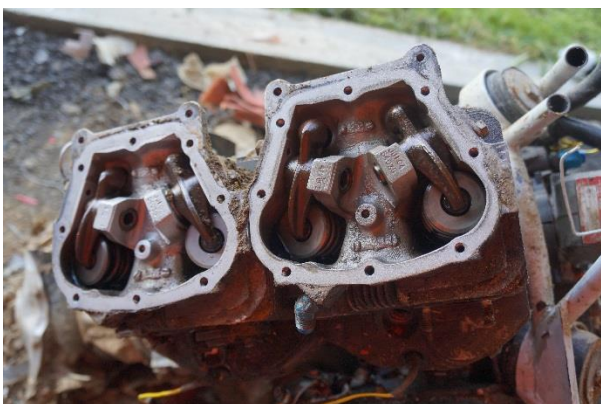
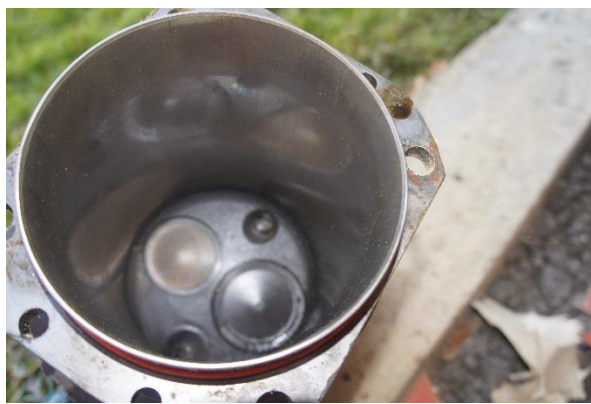
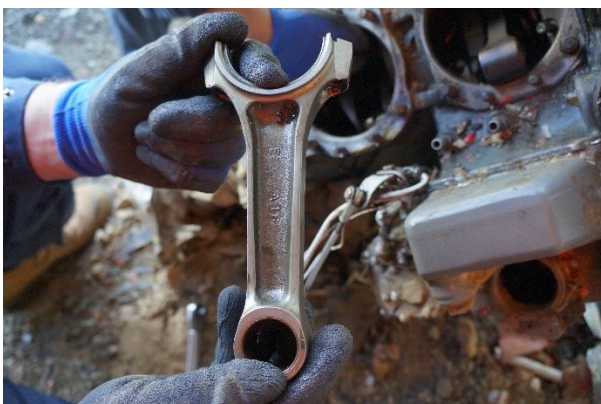
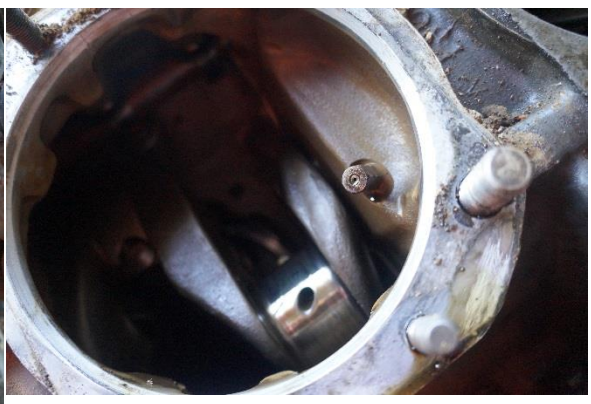
Dana 30. studenog 2015. godine obavljen je detaljan pregled motora. Prilikom pregleda skinuti su bili cilindri broj 2. i 4. da bi se mogla pregledati unutrašnjost motora, pogotovo bregasta osovina, radilica, klipnjača, klipovi i cilindri. Tom prilikom nisu nađene nikakve deformacije ni oštećenja navedenih dijelova, dok se radilica mogla ručno okretati. Također, filter ulja Shapion CH48110-1 je razrezan, te je ustanovljeno da je čist tj. nema metalnih opiljaka u njemu.

Pregledom motora nisu nađena nikakva unutarnja oštećenja, osim vanjskih oštećenja koja su nastala uslijed udara o tlo. Po oštećenjima na glavčini propelera može se zaključiti da je motor prilikom udara o tlo radio.

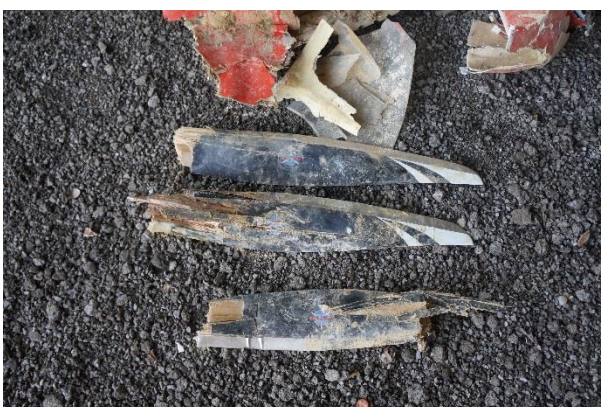
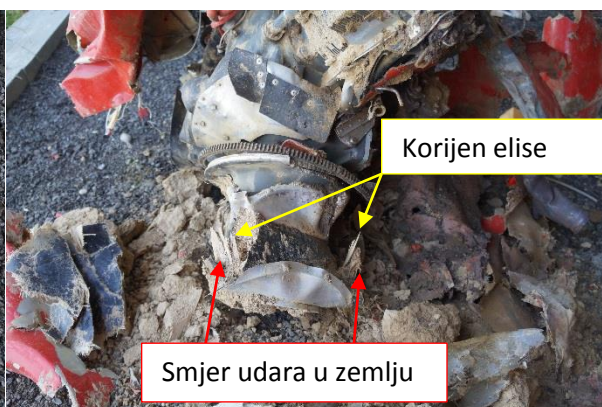
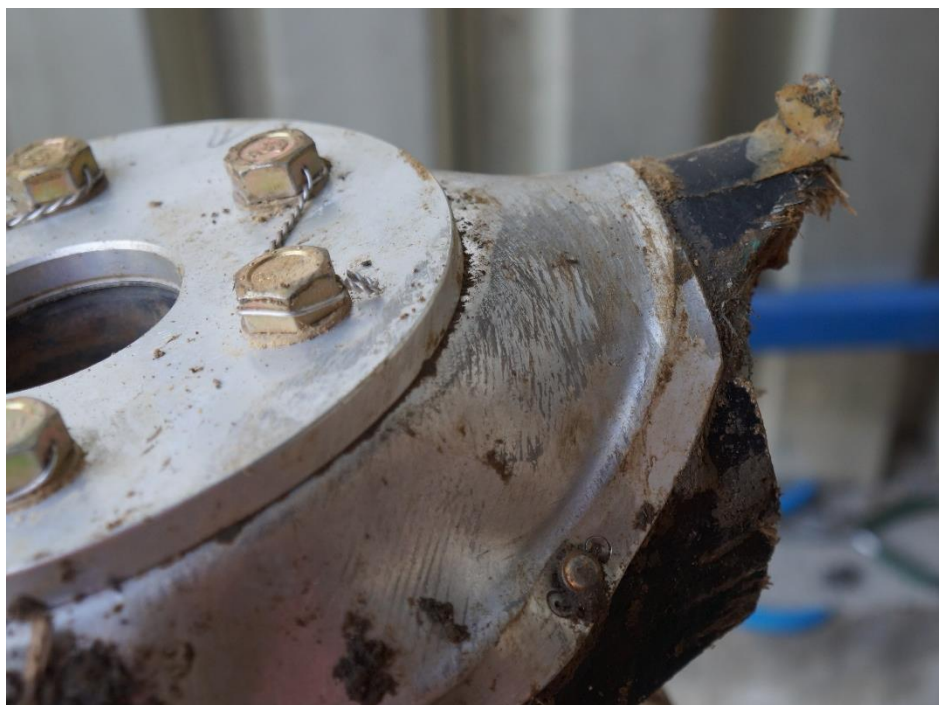
Pregledan je i propeler Catto. Sva tri kraka bila su otkinuta u samom korijenu. Na prednjoj strani glavčine propelera nalazi se aluminijska ploča koja služi za prihvat spinnera elise. Ploča je bila savinuta prema natrag i na njoj su vidljivi tragovi oštećenja koji su nastali uslijed udara u zemlju. Oblik oštećenja je takav da se može reći da se motor prilikom udara o tlo okretao.

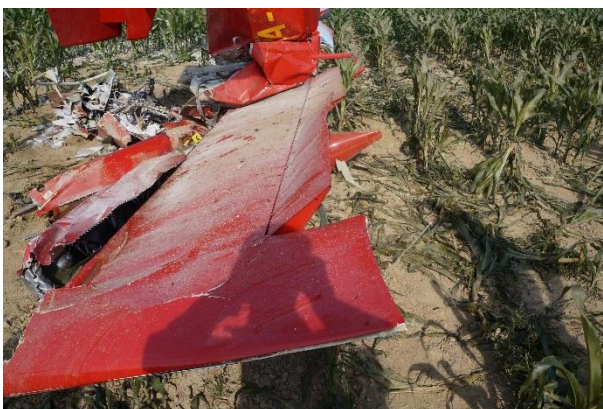
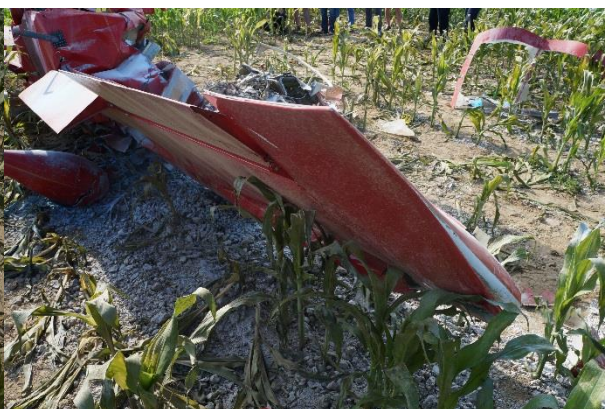
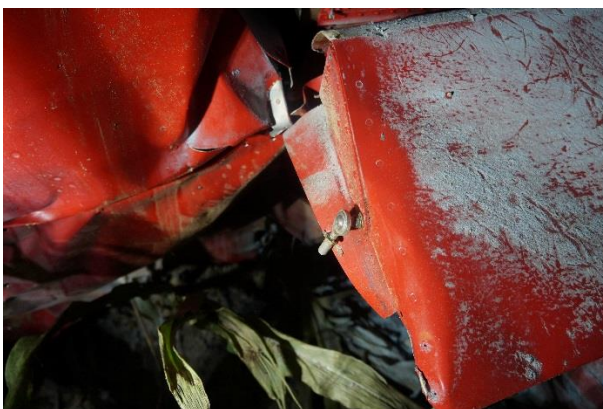
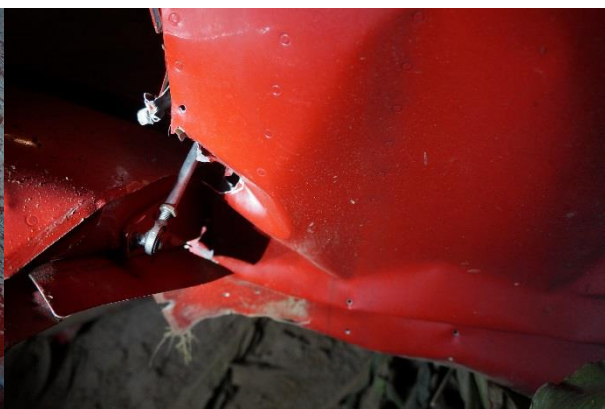
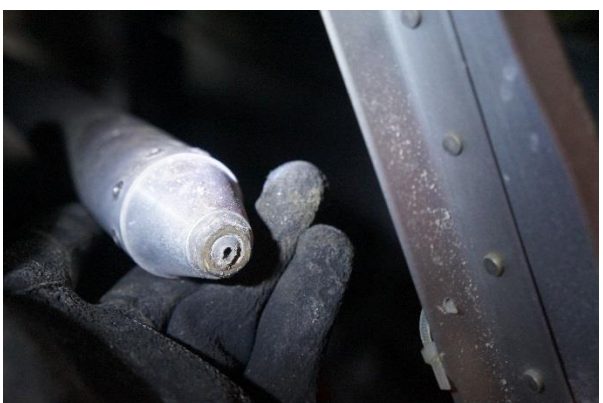
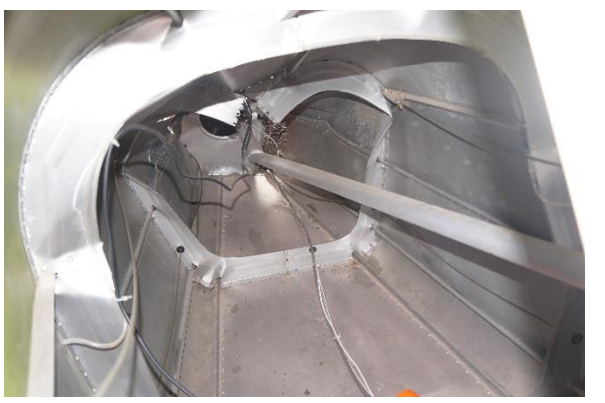
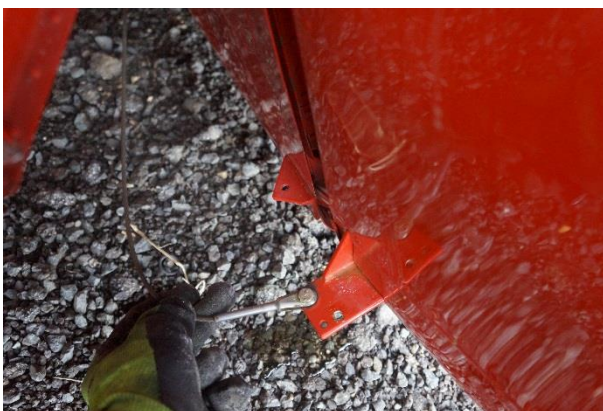
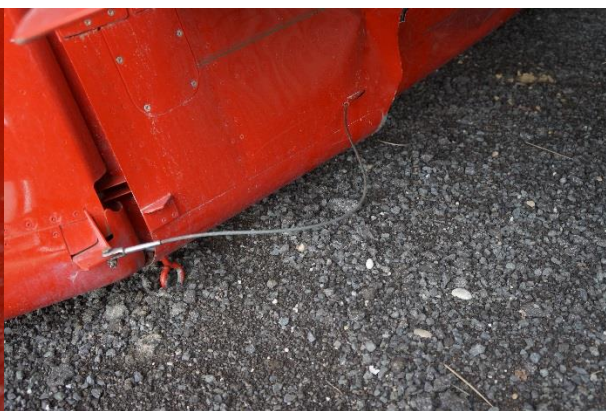
- lijevo krilce pronađeno je u krajnjem gornjem položaju
- desno krilce pronađeno je u donjem otklonu od nekoliko stupnjeva
- lijevo zakrilce je pronađeno nekoliko stupnjeva prema gore. Do toga položaja je došlo uslijed deformacije konstrukcije krila
- desno zakrilce je pronađeno u krajnjem donjem položaju, jer je došlo do pucanja spoja
- kormilo smjera pronađeno je s otklonom ulijevo. Spojevi, odnosno sajle su puknule s obzirom da se prednji dio kabine odvojio od trupa zrakoplova, a zajedno s njim došlo je i do odvajanja nožnih komadi od ostatka zrakoplova
- kormila dubine pronađena su sa otklonima od nekoliko stupnjeva prema dolje. Prijenos od komandi upravljanja do kormila dubine je puknuo

Spoj između lijeve i desne palice je puknuo što je utvrđeno pomicanjem istih. Pomicanjem lijeve palice došlo je do pomicanja samo lijevog krilca, dok je pomicanjem desne palice došlo do pomicanja samo desnog krilca. Lijeva palica je od siline udara pukla prema naprijed na mjestu hvata ruke.
