항공기 준사고 조사 보고서

착륙 중 활주로 이탈 후 재진입
대한항공(주)
B737-800, HL8224
광 공항 활주로 6R
2015. 7. 5.

항공·철도사고조사위원회, 착륙 중 활주로 이탈 후 재진입, 대한항공(주), HL8224, B737-800, 팜 공항 활주로 6R, 2015. 7. 5. 항공기 준사고 조사 보고서 ARAIB/AIR1505, 대한민국 세종특별자치시

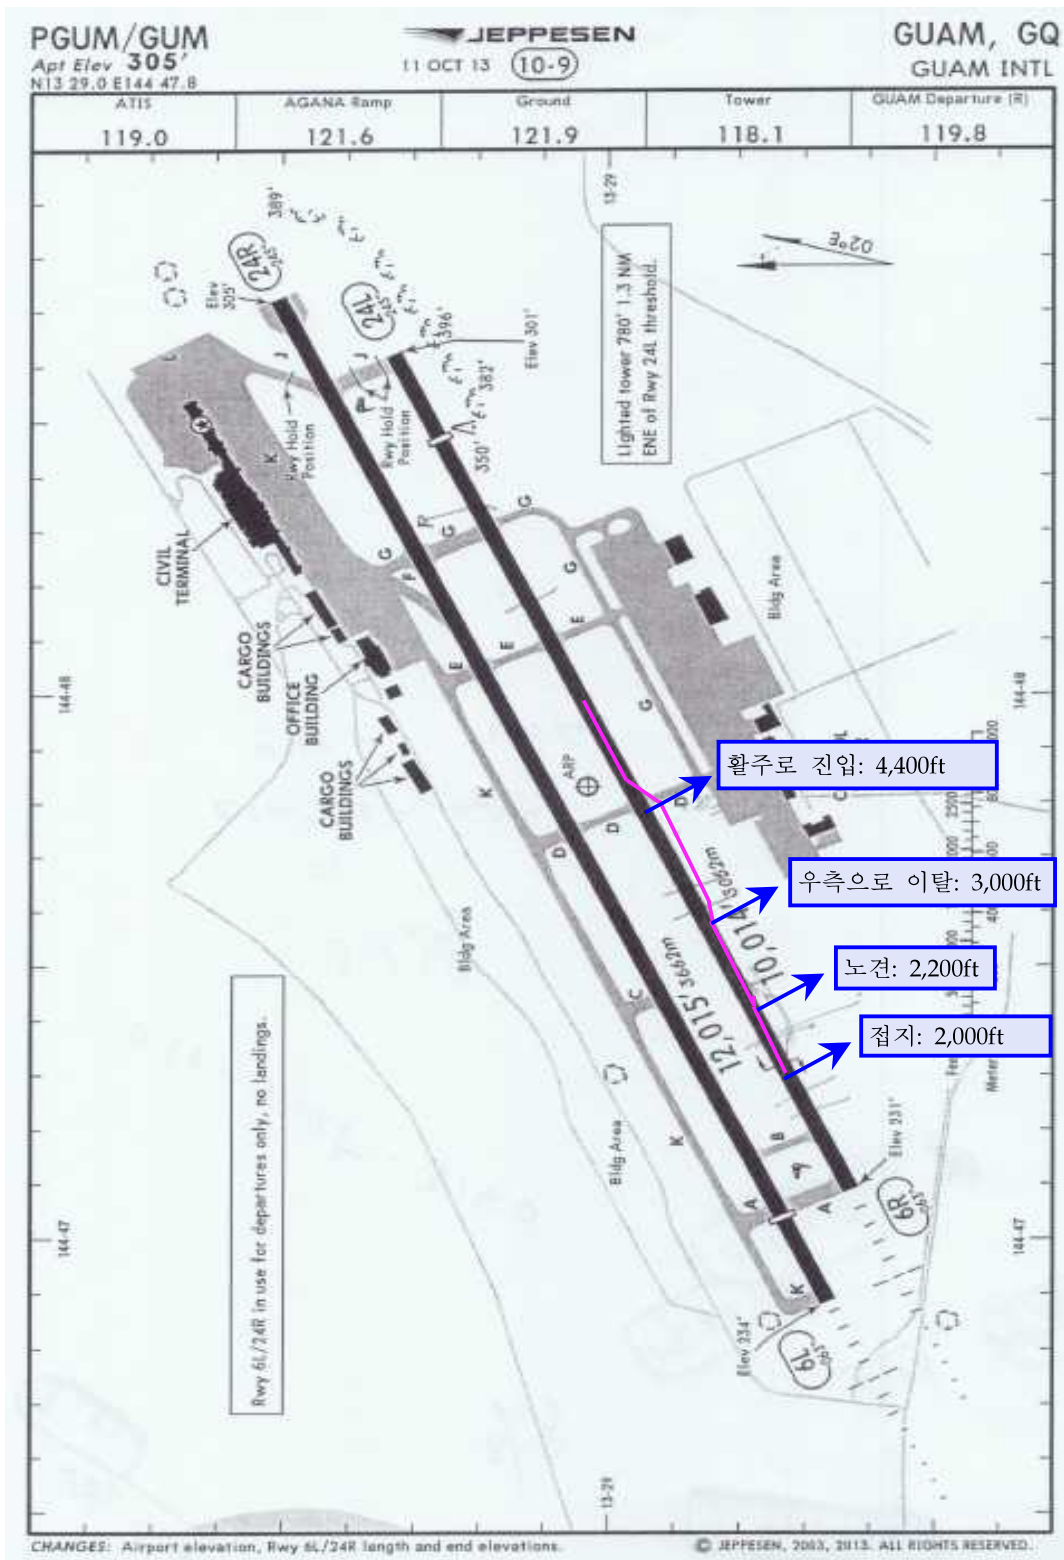
[그림 1] 활주로 이탈 및 진입 경로

HL8224는 활주로 6R 시단으로부터 2,200ft 지점에서 활주로 우측으로 벗어나기 시작하여 활주로 노면 포장면을 벗어났고 3,000ft 지점부터 좌·우측 주바퀴다리가 활주로를 완전히 벗어나 녹지대에서 진행하다가 4,400ft 지점에서 활주로의 진입한 뒤 정지하였다.

HL8224는 활주로에서 항공기 상태를 점검한 후 우측 엔진을 정지하고 주기장으로 전인되었으며, 활주로 이탈 및 진입 경로와 흔적은 [그림 1], [그림 2]와 같다.

2,000ft 지점. 타이어 자국	2,000ft 지점. 타이어 자국

3,000ft 지점. 활주로 이탈	3,000ft 지점. 활주로 이탈

4,400ft 지점. 재진입	4,400ft 지점. 재진입

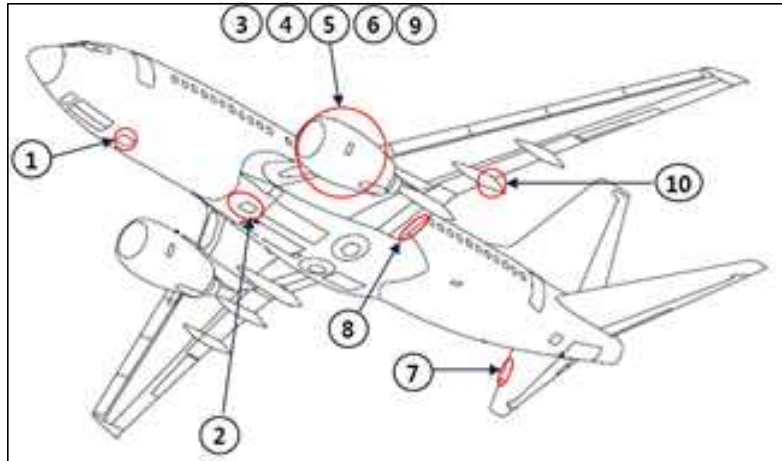
[그림 3] 항공기 손상 부위

항공기는 활주로 이탈 후 녹지대를 진행하며 [그림 3]에 표시된 부분의 좌측 엔진, 전자장비 탑재실 출입문, 윙 투 바디 덮개(Wing to Body Faring) 등이 손상되었으며, 이로 인하여 약 14억 원 정도의 손실이 발생하였다.

번호	손상 내용	사진
①	전자장비 탑재실(E & E)에 이물질(풀, 흙) 유입	<p>E & E Door</p> <p>Wing-to-Body Fairing</p>
②	윙 투 바디 덮개 균열 손상 - 크기: 17" × 8.5"	
⑦	우측 수평안정판 앞전 눌림 손상 - 크기: 지름 0.8", 최대깊이 0.2"	
⑧	좌측날개 뒷전 고양력장치 하부표피 눌림 손상	
⑩	좌측날개 2번 고양력장치 지지 덮개 끝단 표피 균열

번호	손상 내용	사진
③	좌측엔진 전체 팬 블레이드(All Fan Blade) 24개 손상

<p>#1 Intake Cowl Lip</p>
④	좌측엔진 흡입구 카울(Inlet Cowl Lip) 표피 늘림 손상 18"×9", 1.5"(깊이)	
⑤	좌측엔진 우측 역추력장치 카울(Cowl) 안쪽 박리 손상(Delamination) 40"×40"	
⑥	좌측엔진 우측 팬 카울 2" 균열 및 늘림 손상 2.0"×0.3"(깊이 0.2")	
⑨	좌측엔진 마모성 쉬라우드(Abradable Shroud) 마찰손상(Rubbing)

전자장비 탑재실 출입문은 점검 후 재장착 하였고, 윙 투 바디 덮개는 교환하였으며, 우측 수평안정판 앞전 놀림 손상은 매뉴얼에 의한 허용 범위 이내로 판정되어 그대로 유지하였고, 좌측날개 뒷전 고양력장치 하부 표피 놀림 손상 및 좌측날개 2번 고양력장치 지지 덮개 끝단 표피 균열은 모기지⁵⁾에서 정밀검사 및 수리를 위해 임시수리⁶⁾하였다.

전체 타이어, 브레이크, No.3 VHF⁷⁾ 안테나, 좌·우측 착륙 접이식 조명장치 및 기내압력 조절밸브⁸⁾는 교환하였으며, 주 착륙장치 브레이크 온도 감지 브라켓은 수리하였다.

좌측엔진의 전체 브레이드, 흡입구 카울 및 우측 역추력장치 카울은 교환하였고, 좌측엔진 우측 팬 카울 균열 확산 방지용 구멍작업등은 임시수리⁹⁾하였으며, 좌측엔진 마모성 쉬라우드 마찰손상은 정비매뉴얼에 의거 정비이월 조치하였고 좌·우측 엔진은 내시경검사를 수행하였다.

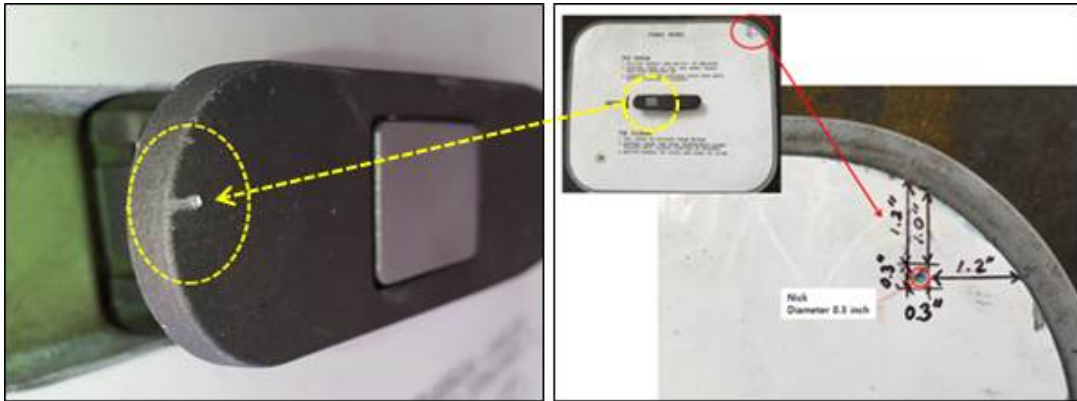
[그림 4] 전자장비 탑재실 출입문 손상

전자장비 탑재실 출입문(E & E Door) 열림 현상은 [그림 4]와 같이 항공기가 활주로 이탈 중 이물질에 의한 충격으로 도어잠금장치가 풀리면서 잠금 핸들이 회전하여 도어가 열린 것으로 추정하였다. 이로 인해 잡초와 흙이 전자장비 탑재실로 유입되었다.

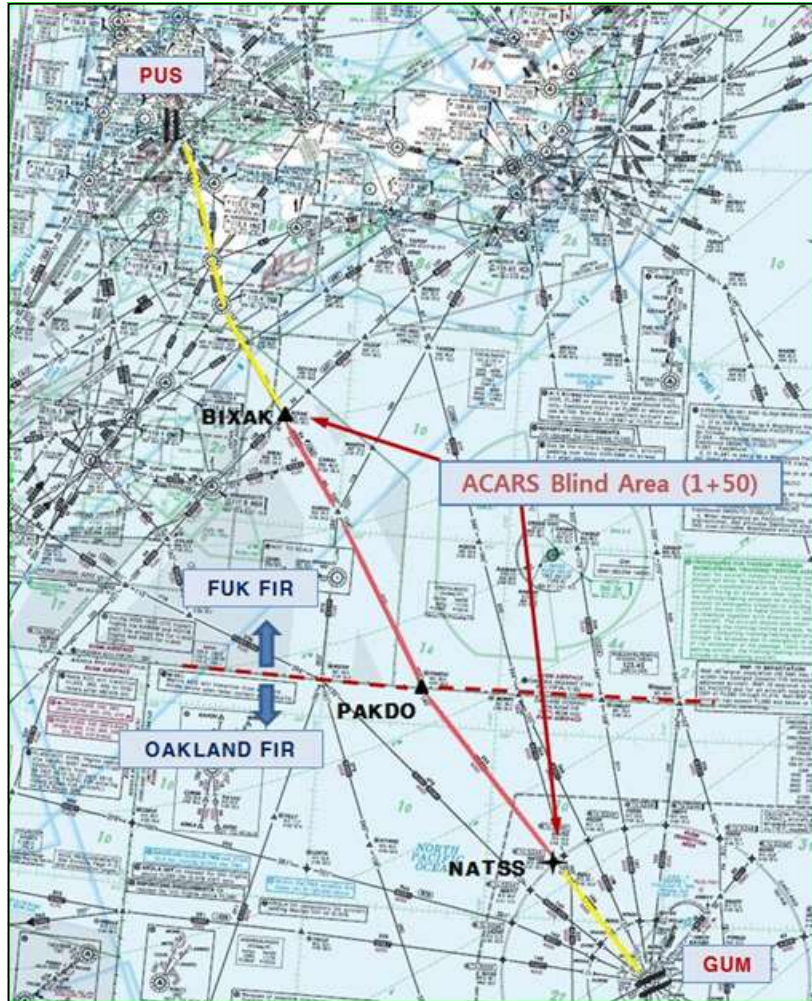
[그림 7] VHF ACARS의 통신장애지역

HL8224는 VHF 및 HF가 장착되어 있어 김해공항에서 광공항까지 해상 비행 중에도 지상관제소와 통신이 가능하였으며 태풍의 진로가 변경될 당시 항공기는 해상 비행으로 [그림 7]과 같이 VHF ACARS²⁵⁾의 통신장애지역(blind area)을 비행하고 있었으므로 최신의 광공항 기상 정보를 적시에 확인할 수 없었다.

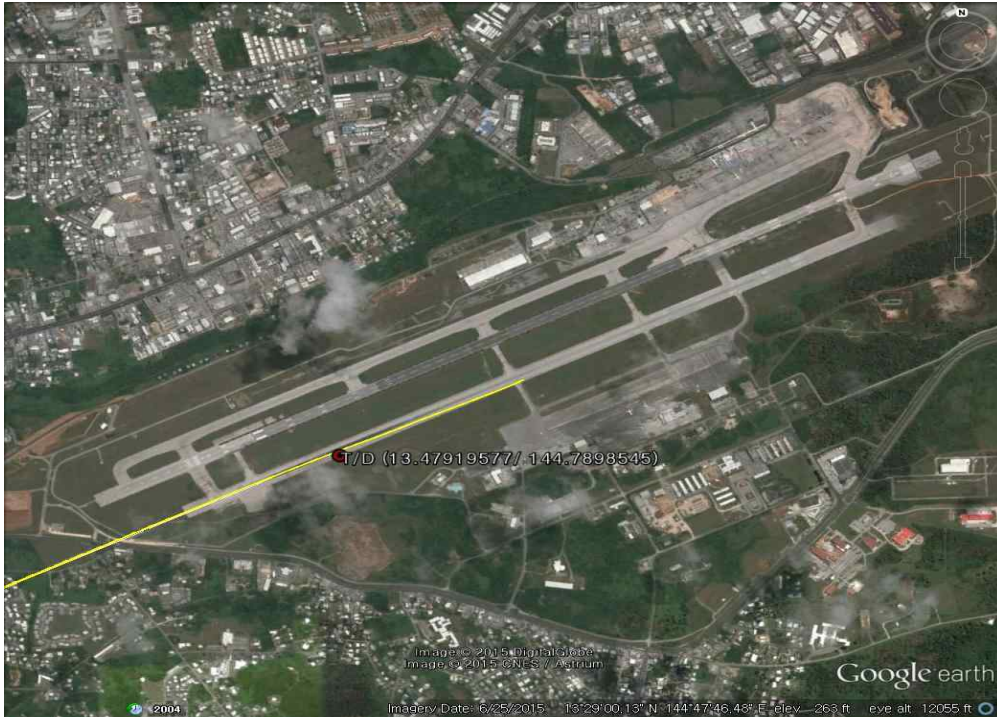
[그림 12] 항공기 접지 지점

17:05:27경 HL8224는 착륙 직전 좌측풍으로 항공기가 오른쪽으로 밀리면서 활주로 6R시단으로부터 2,000ft 지점의 활주로 우측 끝부분에 접지하였으며, 접지 후 부조종사는 기장에게 좌측으로 들어가라(steer left)라고 2회 조언하였다.

E144°47'23.48" 이었으며, 항공기 접지지점[그림 12]은 활주로 6R 시단으로 부터 2,000ft 지점이였다.

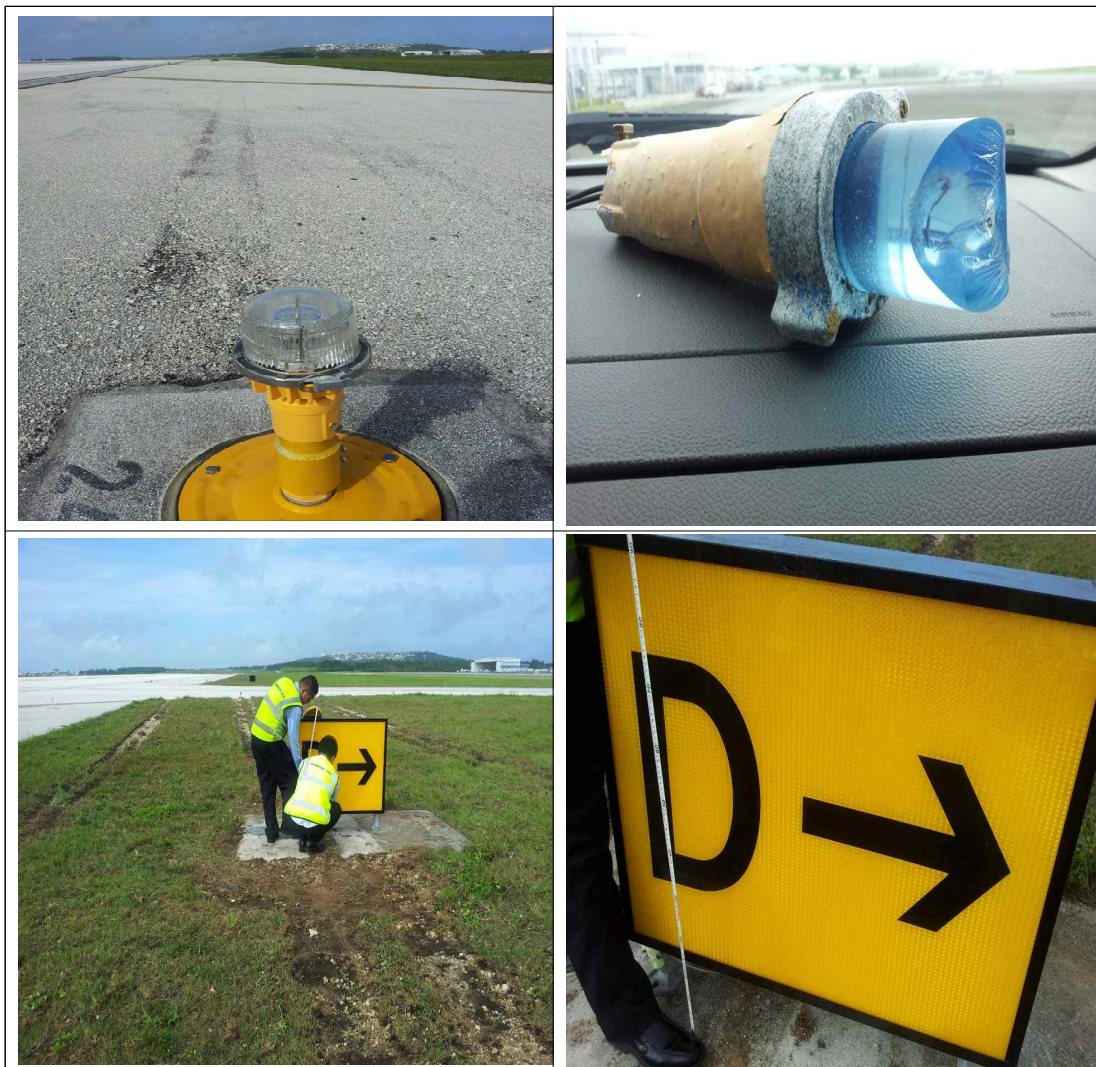
[그림 13] 공항시설물 파손

항공기 손상 외 광공항 활주로 6R의 활주로등 2개, 유도로등 2개, 유도로 D 표지판이 파손되었다.

HL8224가 활주로 이탈 후 녹지대를 진행하면서 엔진 및 동체 일부가 손상되었으며 관공항의 활주로등 2개, 유도로등 2개, 유도로 D 표지판이 [그림 13]과 같이 파손되었다.
