Slutrapport RL 2016:04

**Olycka vid Varberg/Getteröns flygplats
den 25 juli 2015 med flygplanet SE-MCB
av modellen PA-32R-300 (Lance),
opererat av en privatperson.**

Diariernr L-73/15

2016-04-08

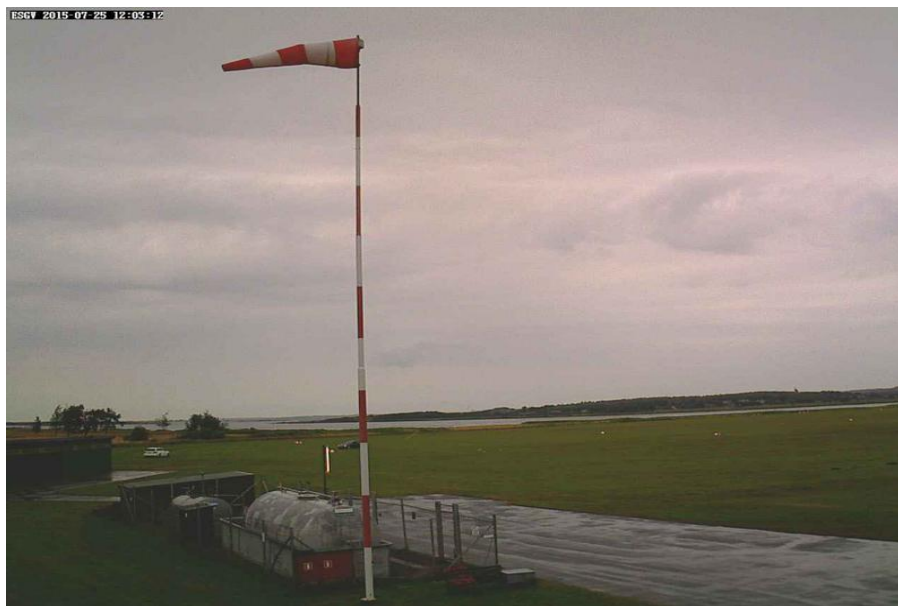
En stillbild av vindstruten vid tankanläggningen tre minuter efter olyckan visar att vinden då hade en riktning på 50 till 70 grader. Med en banriktning på 297 grader motsvarar detta en sidvind från höger på 113 till 133 grader, således medvind för bana 30 (se figur 2 nedan).

Figur 2. Vindstruten tre minuter efter olyckan. Foto: Varbergs flygklubb.

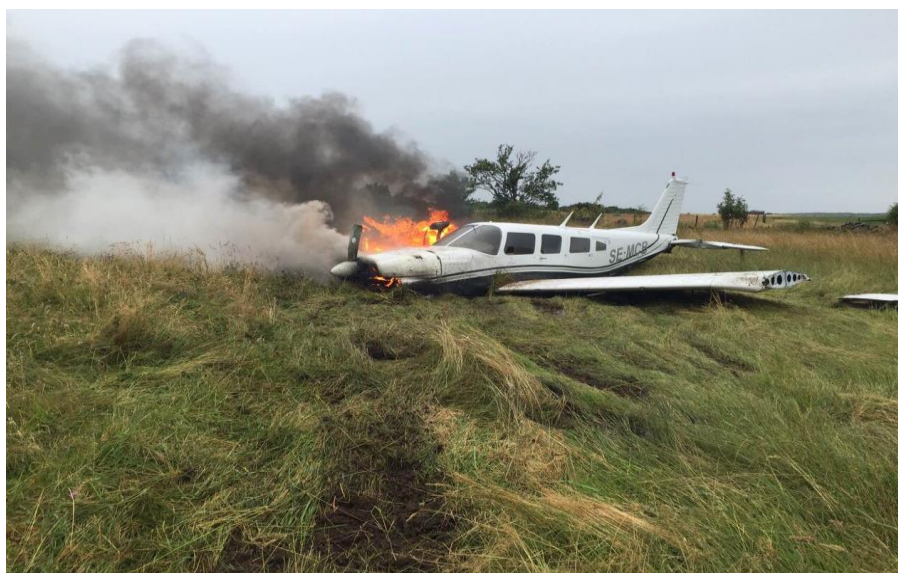
Ett foto på vraket strax efter nedslaget (se figur 3) visar att vindriktningen då var ungefär 65 grader.

Figur 3. Brand och rökutveckling från vraket strax efter olyckan. Foto: privat.

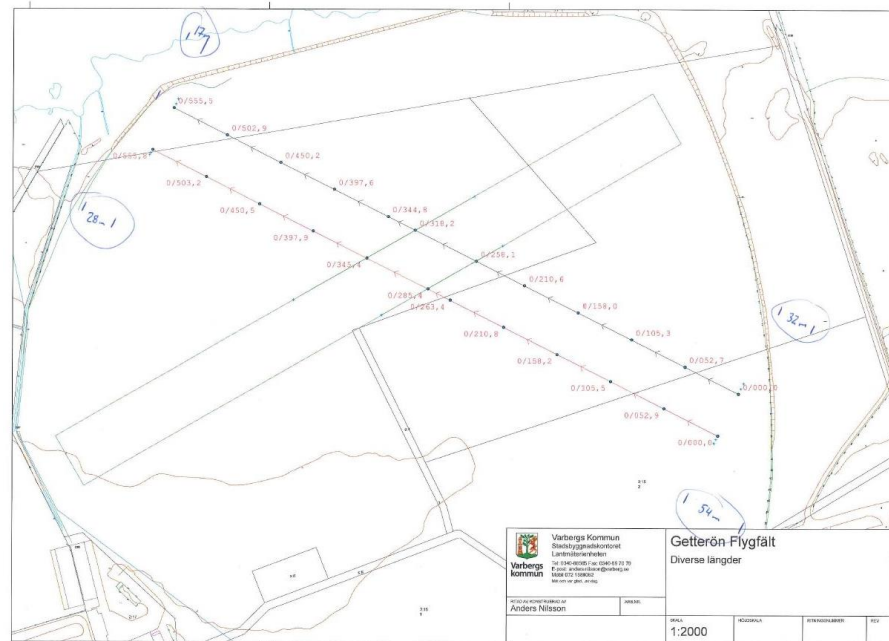
Efter händelsen har en kontrollmätning av konerna på bana 12/30 genomförts. Mätningen har visat att banlängden var ungefär fem meter kortare än publicerad banlängd (se figur 6 nedan). Mätningar har även

Mätningarna visar att stråklängden före banbörjan bana 30 är mellan 32 och 54 meter samt efter banslut bana 12 mellan 17 och 28 meter (se figur 6 nedan).

Figur 6. Mätningsprotokoll. Ritning: Varbergs kommun.

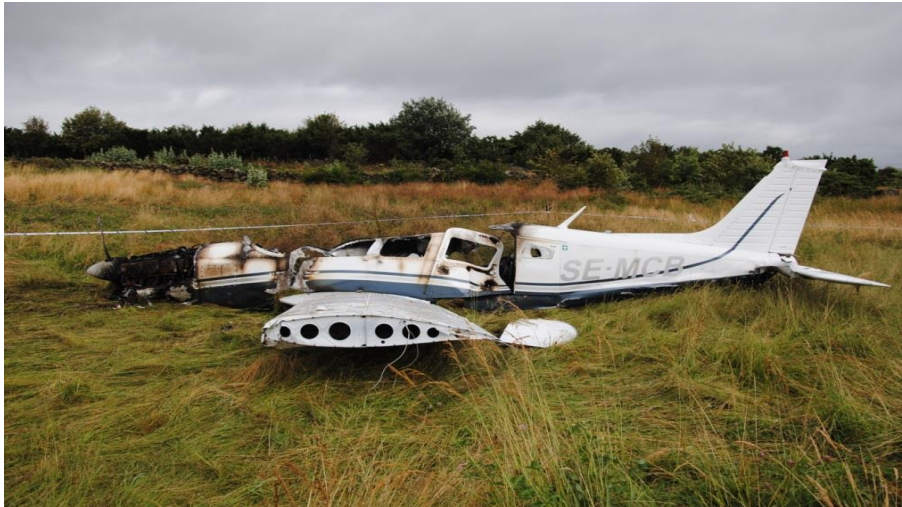
Figur 7. Flygplansvraket.

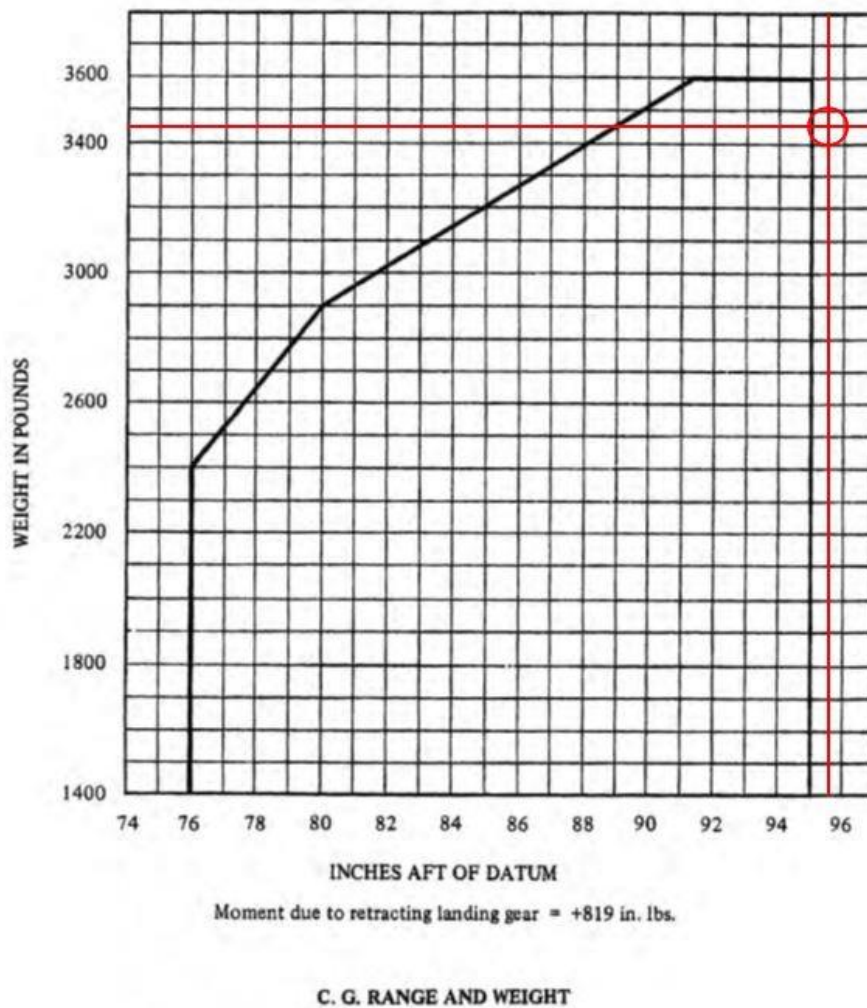
Vid olyckstillfället låg masscentrumläget bakom den bakre gräns som fastställts av flygplanstillverkaren (se figur 10 nedan). Detta medförde att både flygplanets massa och masscentrumläge låg utanför det godkända område som flygplanet certifierats för.

Enligt flygplanets handbok kan flygplanet rotera för tidigt eller ha en tendens till noshöjning under stigning om tyngdpunkten ligger för långt bak.

Figur 10. Masscentrumdiagram. De röda linjerna visar aktuella värden vid start.

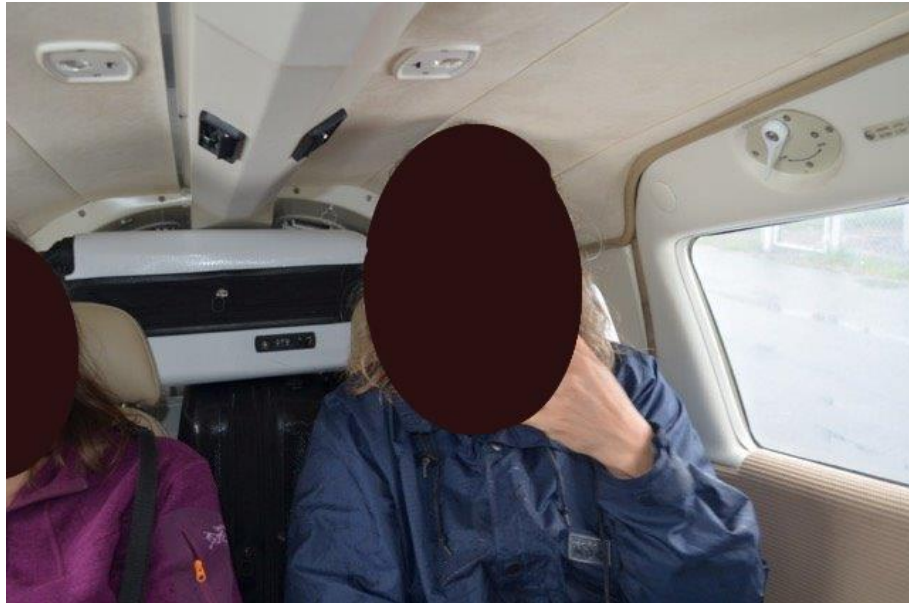
Bagaget i det bakre bagageutrymmet bestod av fyra väskor. Enligt uppgift från passagerarna var det fyra kabinväskor som vägde ca 10 kg vardera. Ett foto som tagits av en av passagerarna visar att väskorna var lastade ända upp till taket samt att den översta väskan inte var surrad (se figur 11 nedan).

Figur 11. Bagaget i det bakre lastutrymmet. Foto: privat.

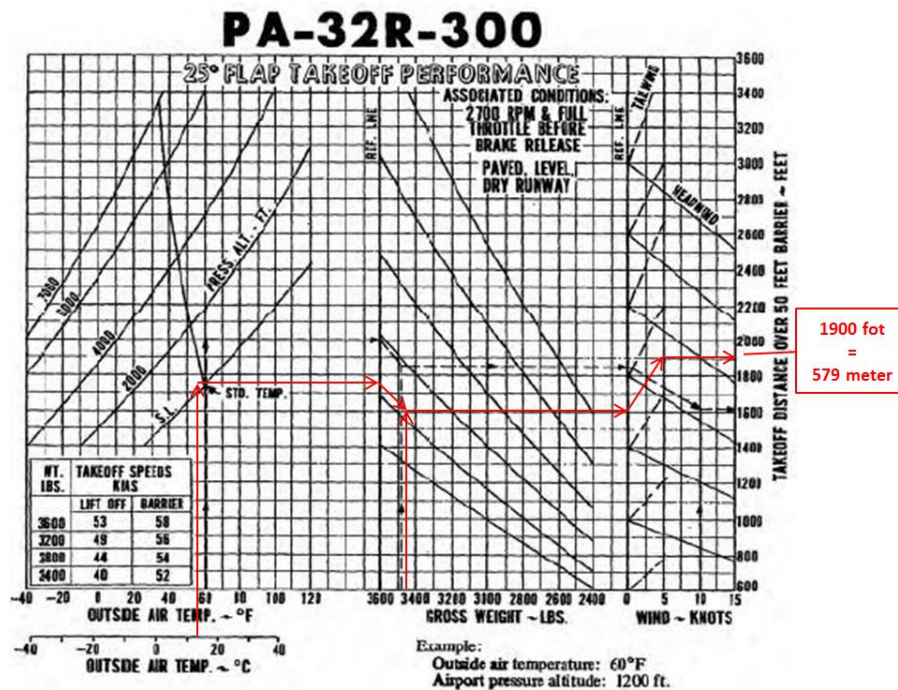
Figur 12. Startsträcka till 50 fots höjd. De röda linjerna avser den aktuella beräkningen.

Enligt diagrammet blir startsträckan 1 900 fot, motsvarande 579 meter.

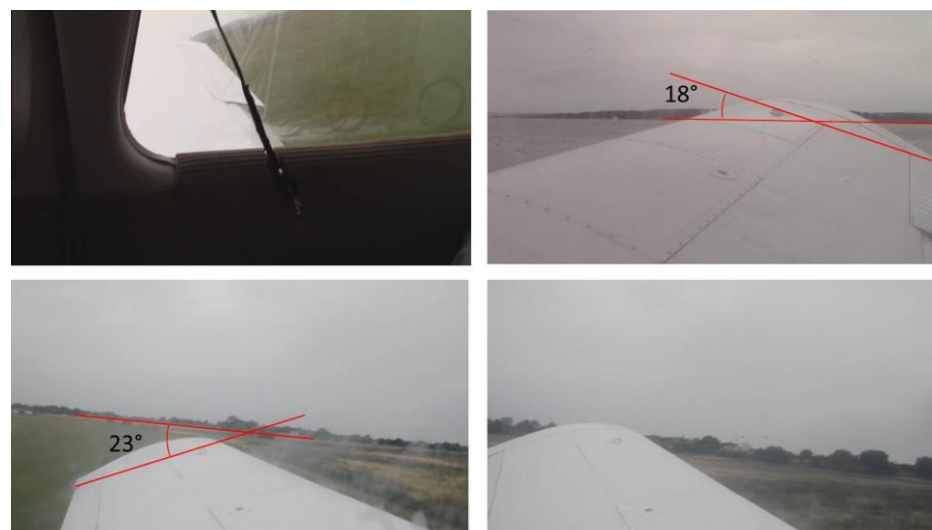
De två vänstra bilderna i figur 14 nedan är stillbilder från videoinspelningarna och visar höger respektive vänster vinge vid passage av banänden under start. Vingens korda har en vinkel på drygt 20 grader i förhållande till horisonten, klaffen är utfälld till 25 grader och skevroddren är nära neutralläge.

De två högra bilderna visar vingarna strax före markkontakt. Vinkeln är knappt 20 grader och skevroddrens läge motsvarar höger skevning.

Figur 14. Höger och vänster vinge efter start och före markkontakt. Foto: privat.

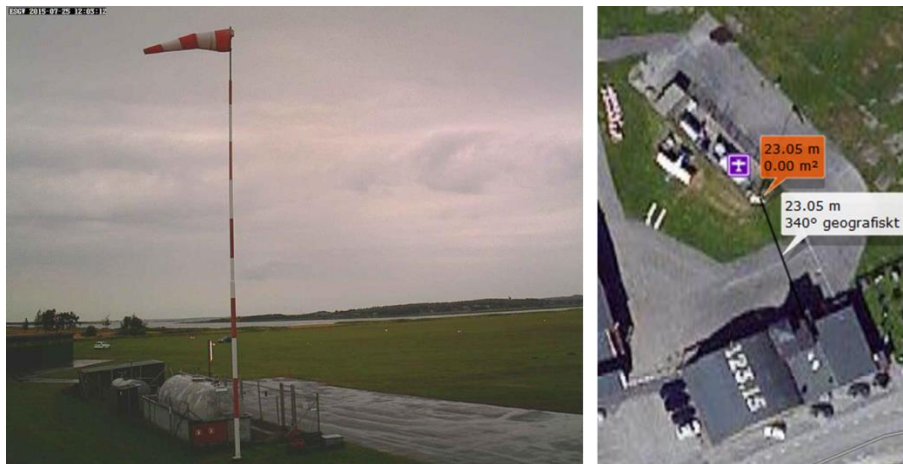
Vindstruten visade ungefär tre minuter efter olyckan att vinden hade en riktning på 50 till 70 grader. Detta har kunnat beräknas utifrån bäringen från flygklubbens webkamera till vindstrutens stolpe. Vindstrutens sträckning visar enligt tillverkaren att vindhastigheten är minst 15 knop. Detta medför en medvindskomponent mellan 6 och 10 knop (se figur 18 nedan).

Figur 18. Vindstrut och position på webkameran. Foto från Varbergs flygklubb samt bild från Garmin BirdsEye satellitbild.

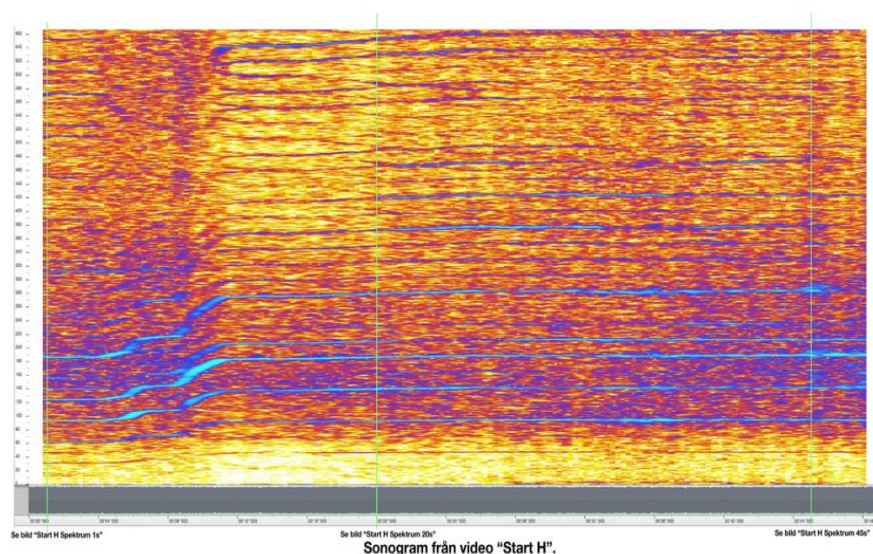
Efter fullt gaspådrag går varvtalet upp till 2 805 rpm för att sedan öka gradvis till 2 835 rpm. Det sistnämnda varvtalet är därefter konstant fram till första markontakt.

Enligt motortillverkaren medför ett övervarv på 5 % att motorn levererar ungefär 320 hk. Ett övervarv på 5-10 % medför inga andra underhållsåtgärder än justering.

Figur 19. Sonogram från videofilm inspelad från höger mitsäte.

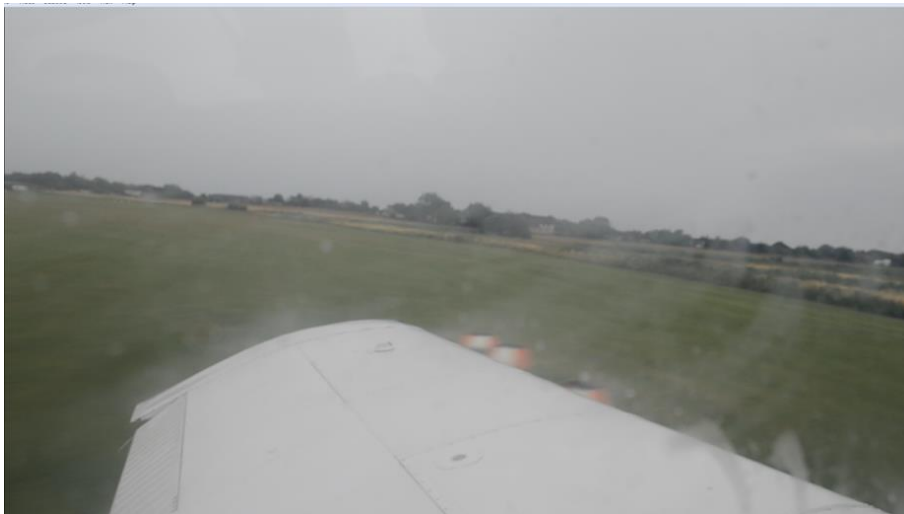
Genom att jämföra bilder som tagits på olika höjder vid banändan och en stillbild tagen från en av de inspelade videofilmerna (se figur 20) har höjden mellan marken och flygplanets huvudhjul beräknats till två meter vid banändan.

Figur 20. Stillbild, tröskel bana 30. Foto: privat.
