**INFORME FINAL**  
**HI-651, PA-28-151 Cherokee**  
**Warrior, Estancia Nueva**  
**Puñal-Santiago, Rep. Dom.**

26072015

Propietario/Operador	: Privado.
Marca de la Aeronave	: Cherokee Warrior.
Fecha del evento	: 26 de Julio del 2015.
Hora aprox. del evento	: 12:15 p.m.
Lugar del evento	: Estancia Nueva, Puñal-Santiago, Rep. Dom.
Personas a bordo	: 03 ocupantes.
Tipo de operación	: Privada.
Ubicación geográfica del accidente	: N 19° 22' 12.9" W 070° 39' 25.7"

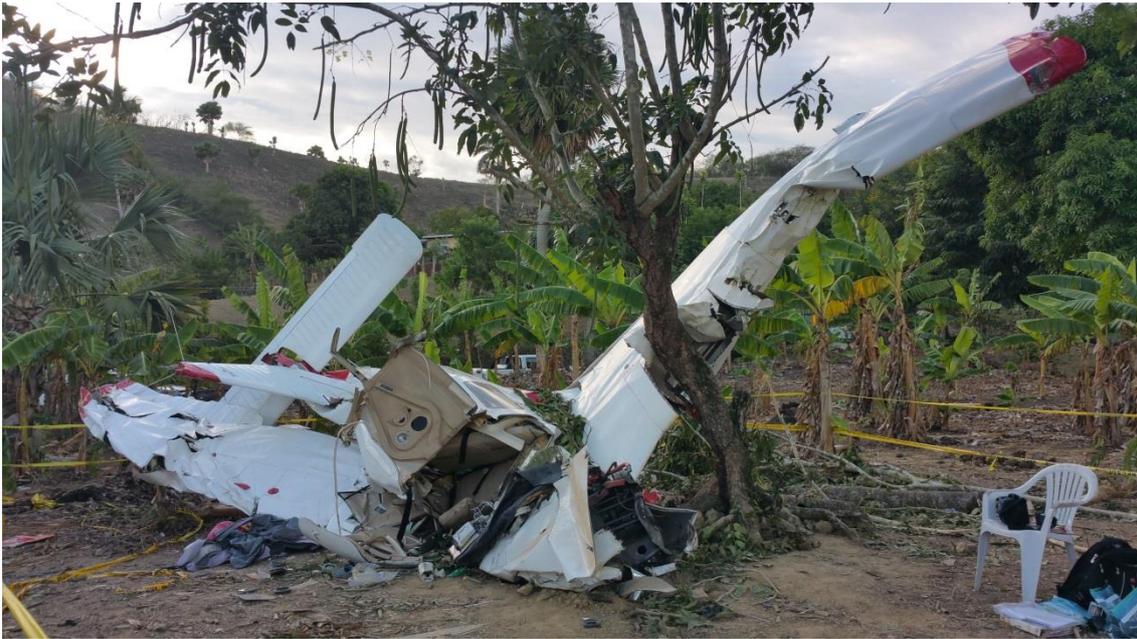
Como resultado del impacto con la superficie del terreno, la aeronave resultó destruida.

*Vista de la aeronave accidentada.*

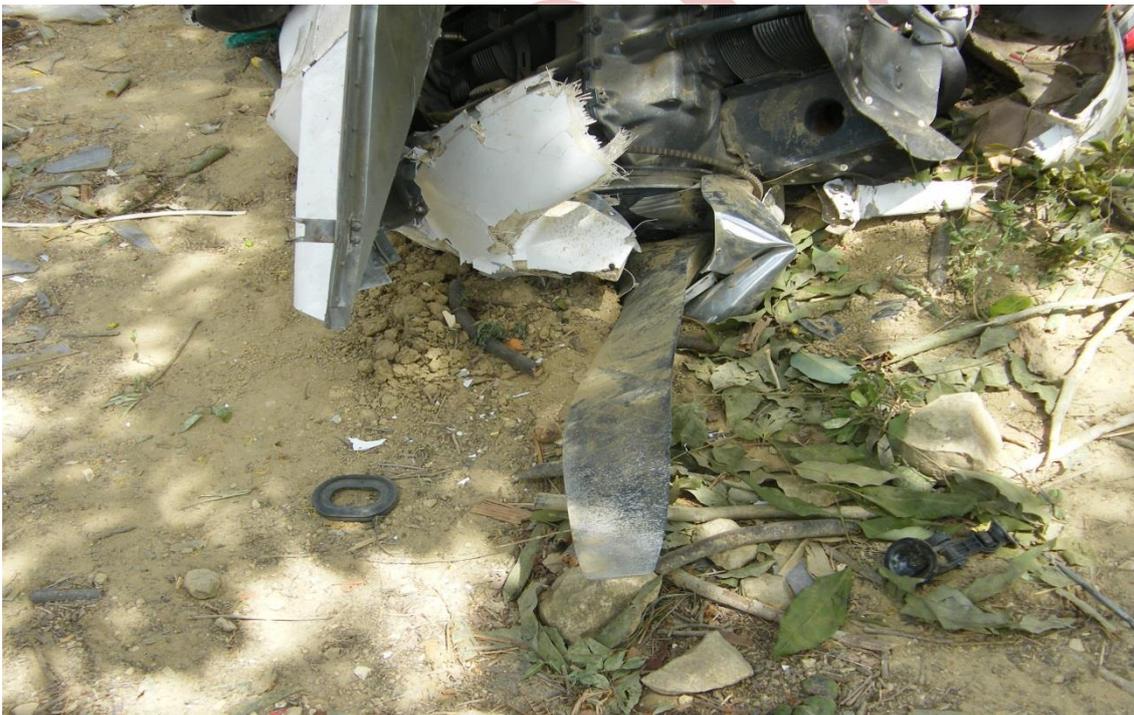
De acuerdo a la condición de las palas de la hélice y las evidencias recolectadas, el motor de la aeronave no estuvo produciendo potencia al momento del impacto, no se encontró rastros de la existencia de combustible, lo que evidencia que el motor se apagó por inanición.

Al realizar el chequeo de los restos de la aeronave y observar la condición de las aspas de la hélice, encontramos que el motor no estaba produciendo potencia al momento del impacto, al revisar los tanques de combustibles no se encontró presencia del mismo ni derrame alguno que pudiera evidenciar escape, en las líneas no se encontró rotura pre-impacto.

- La condición de las palas de la hélice indicaban que al momento del impacto, el motor no estuvo produciendo potencia.
- No se encontró evidencia de la existencia de combustible en la aeronave.

*Nótese la condición de la hélice de la aeronave, la cual indica que al momento del impacto, el motor no estuvo produciendo potencia.*

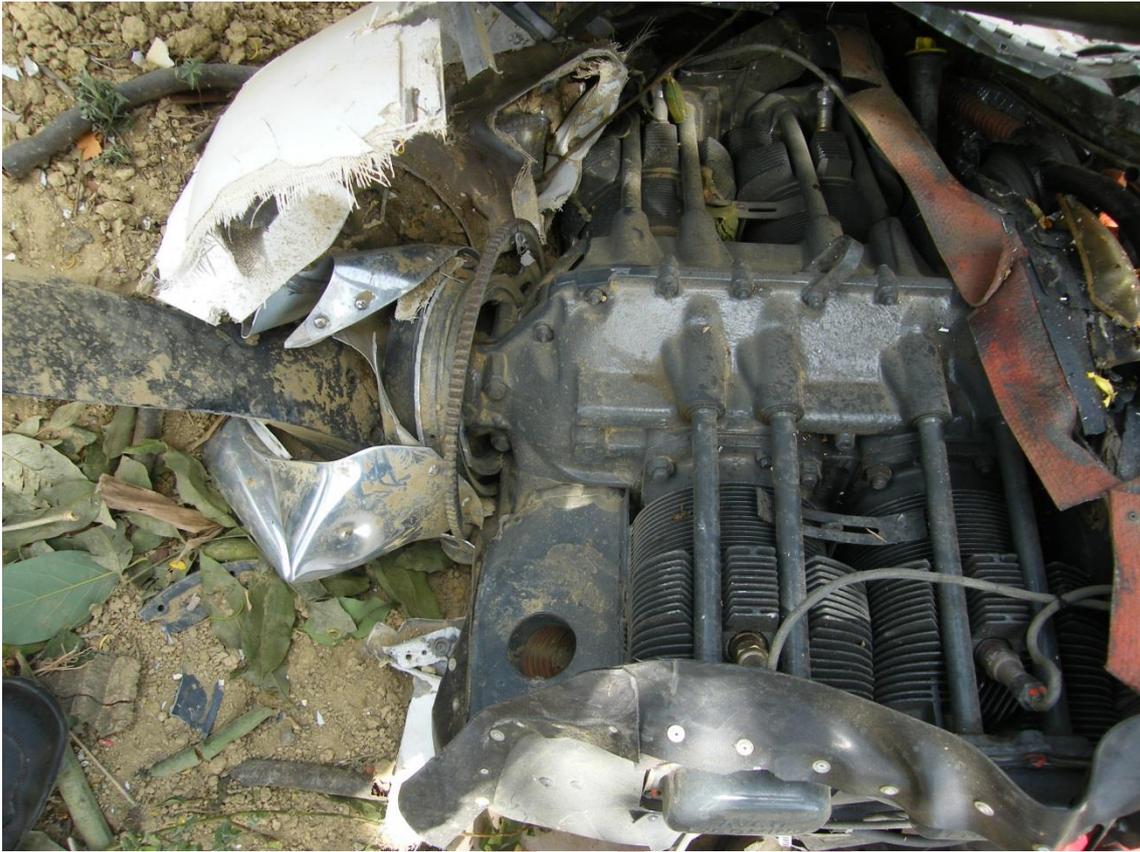
*Vista de la base de la pala de la hélice.*

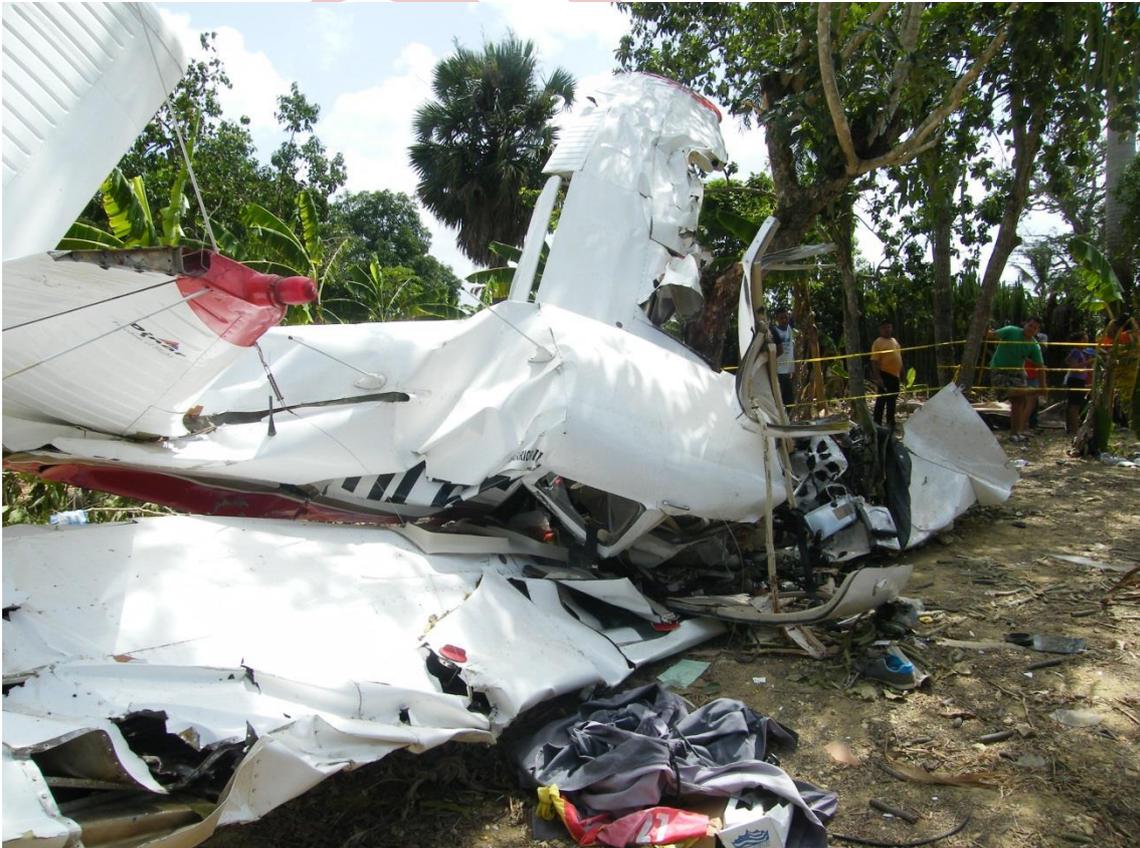
Al momento en que la aeronave se le apagara el motor, esta se encontraba realizando maniobras a baja altura, por lo que el piloto no tuvo oportunidad de realizar un aterrizaje de emergencia en un área adecuada y la aeronave finalmente impactara la superficie en una actitud de giro hacia la derecha.

*Nótese la forma en que impactó la aeronave contra la superficie.*
