# **RELAZIONE D'INCHIESTA**

## **INCIDENTE**

**Eurocopter AS350 B3 marche di identificazione I-CMCM,  
in località Cima di Zocca di Valmasino (Sondrio),  
31 luglio 2015**

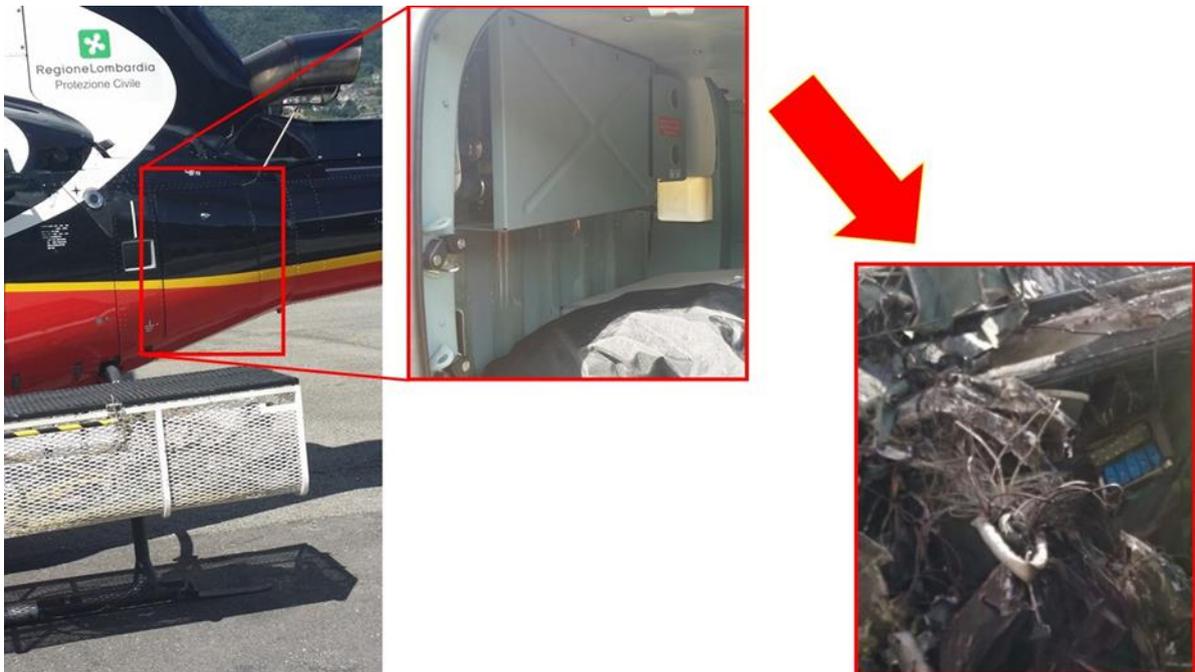
L'AS350 B3 è dotato di un VEMD e di un DECU in grado di registrare i dati salienti del motore ed eventuali avarie/anomalie. Dato l'alto grado di frammentazione della parte anteriore dell'I-CMCM, non è stato possibile recuperare il VEMD, mentre il DECU è stato individuato e recuperato; tuttavia esso è risultato seriamente danneggiato (foto 2 in allegato "A").

Foto 2: posizione del DECU sull'elicottero AS350 B3 e particolare dell'apparato rinvenuto tra i rottami nel luogo dell'incidente.

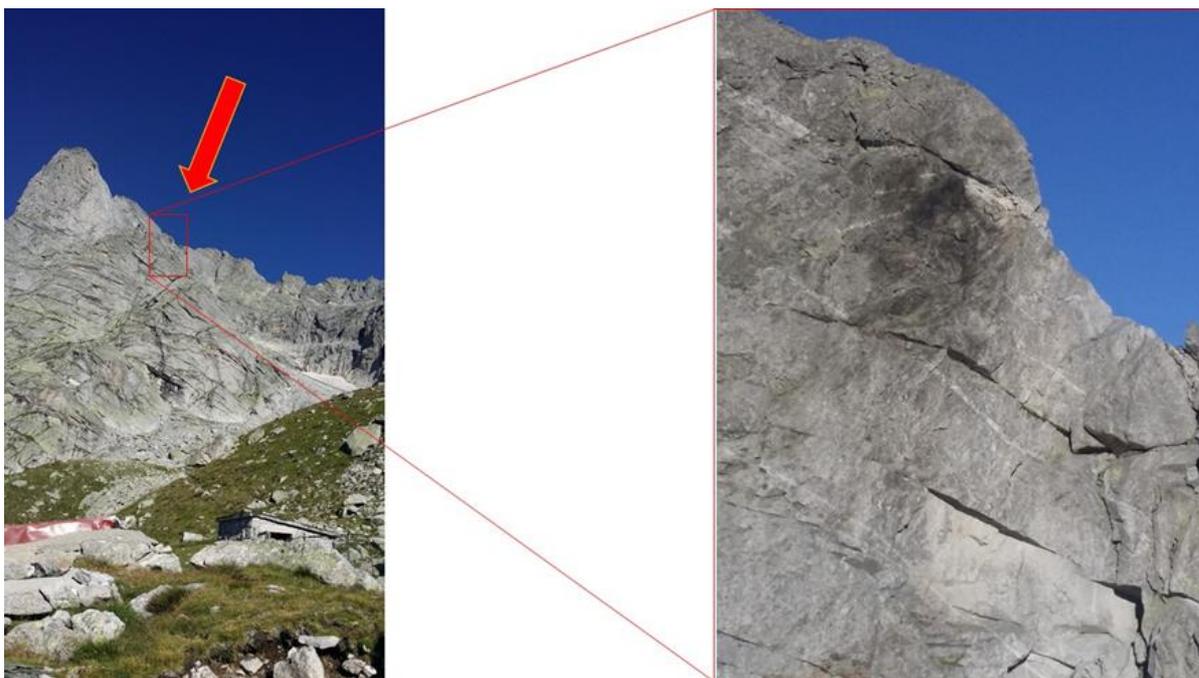
impervia e difficilmente raggiungibile, in quanto caratterizzata da una parete rocciosa di tipo granitico e materiale instabile, su pendenze comprese tra i 90 e i 55 gradi (foto 3 in allegato “A”). Le operazioni di ricerca del relitto, che verranno descritte dettagliatamente in seguito, si sono protratte per quasi due giorni a causa delle condizioni meteorologiche avverse, che non consentivano la perlustrazione alle quote più alte.

Foto 3: punto di impatto dell'elicottero in prossimità della Cima di Zocca di Valmasino (Sondrio).

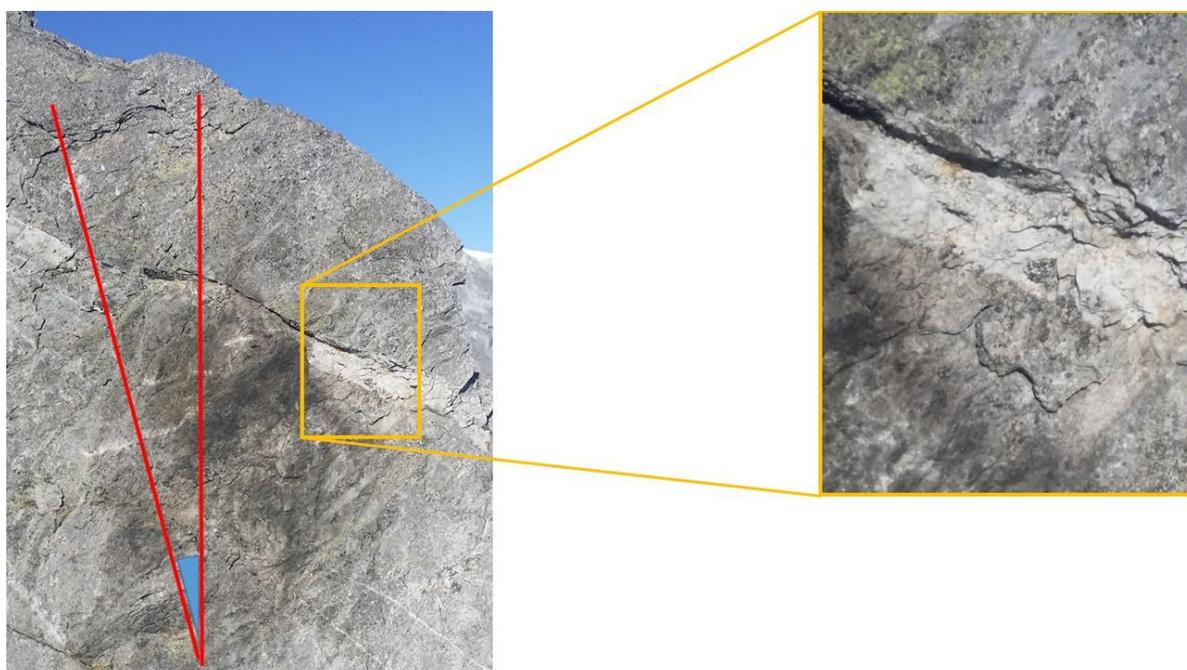
Nella fotografia 4 in allegato “A”, all'interno della macchia scura che testimonia il punto di impatto, sono visibili le tracce lasciate dalle pale del rotore principale in rotazione e una zona dove la roccia è stata divelta. È possibile apprezzare una leggera inclinazione delle tracce.

Foto 4: particolare delle tracce lasciate dalle pale del rotore principale in rotazione e una zona dove la roccia è stata divelta. È possibile apprezzare una leggera inclinazione delle tracce.

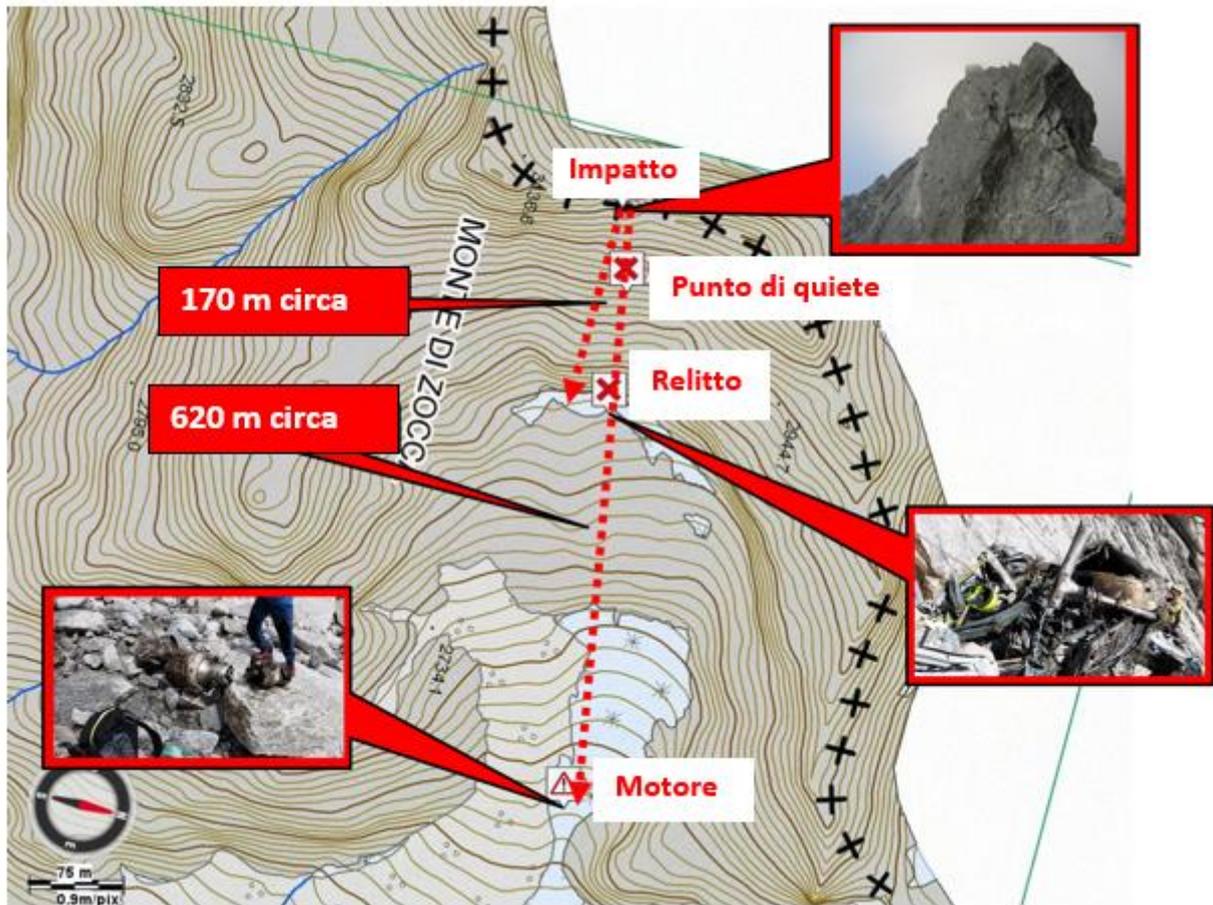
Il maggior numero di componenti del relitto, inclusa una parte della fusoliera, è stato rinvenuto circa 170 m sotto la zona di impatto, su un'area che copre l'intera scarpata, delimitata, nella parte inferiore, da un nevaio situato a circa 620 m dal punto di impatto. In questa zona sono state rinvenute le parti più pesanti del motore (figura 1 in allegato “A”).

Figura 1: schema della distribuzione dei rottami rispetto al punto d’impatto e all’orografia del terreno (elaborazione SAGF di Sondrio).

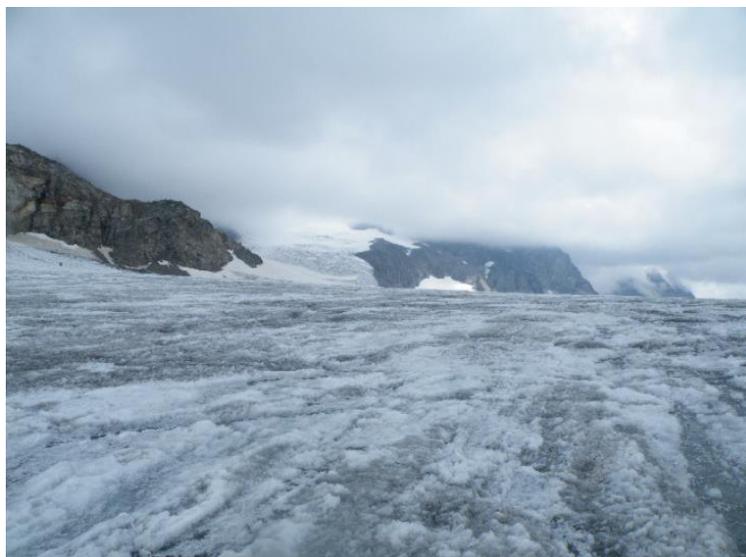
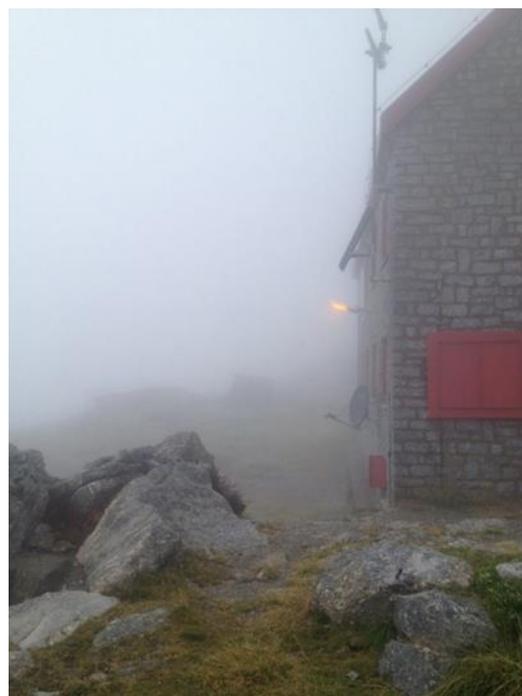
Il personale che era stato precedentemente elitrasmportato sul Passo Marinelli e quello che lavorava nella baita adiacente al luogo dell'incidente hanno confermato la limitata visibilità nella zona, come si può evincere dalle fotografie scattate dal passo suddetto il giorno dell'incidente e dal rifugio Allievi il giorno successivo (foto 5 in allegato “A”).

Foto 5: a sinistra, situazione meteorologica dal Passo Marinelli il giorno dell'incidente; a destra, il rifugio Allievi nella giornata successiva.

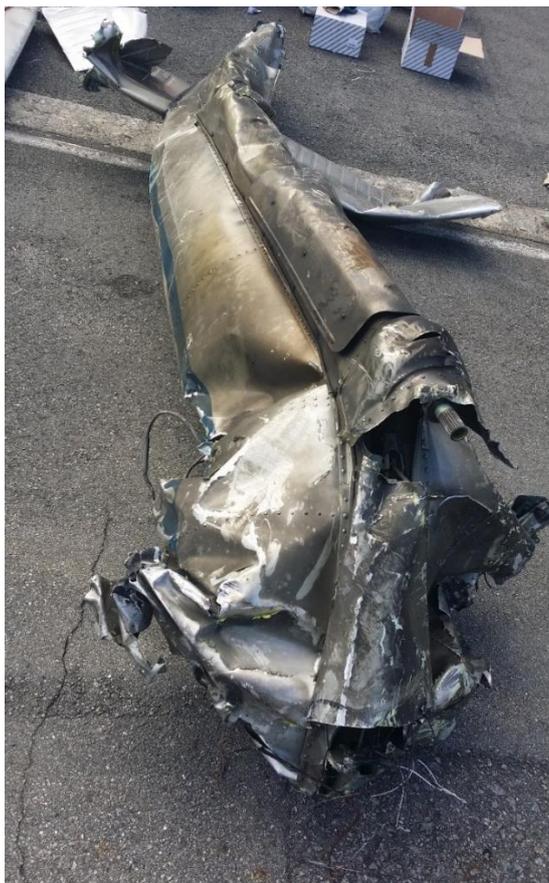
Foto 6: tronco di coda dell'elicottero.

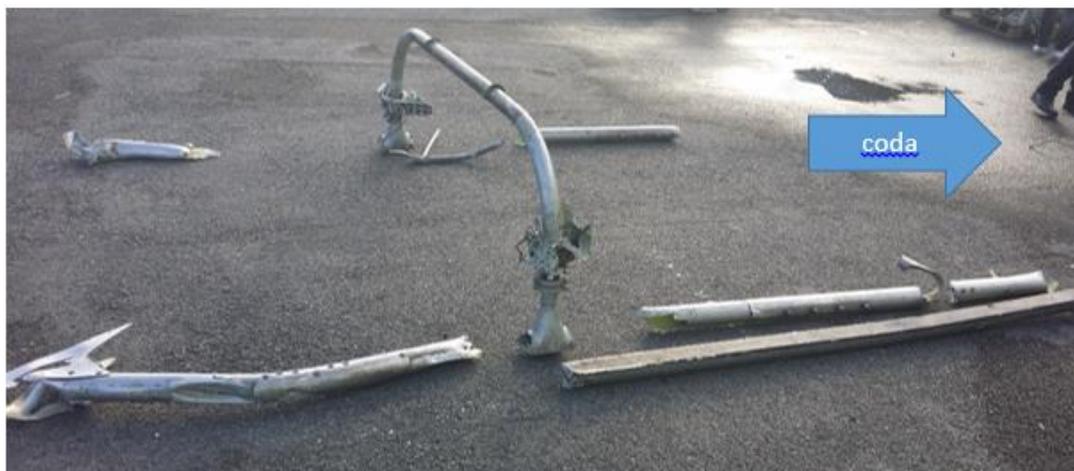
*Dinamica di impatto.* Dall'elevata frammentazione della parte anteriore dell'elicottero e dal fatto che il componente di maggiori dimensioni risulti essere la coda dell'elicottero (foto 6 in allegato "A") si può determinare che l'impatto abbia avuto una direttrice prevalentemente frontale ed una elevata energia cinetica in grado di distruggere l'aeromobile fino a circa la metà dello stesso (figura 4 in allegato "A"). Il riposizionamento delle parti che componevano l'assieme carrello evidenziano una maggiore distruzione del pattino destro rispetto a quello sinistro (foto 7 in allegato "A").

Foto 7: ricostruzione delle parti dei pattini rinvenute sul luogo dell'incidente.

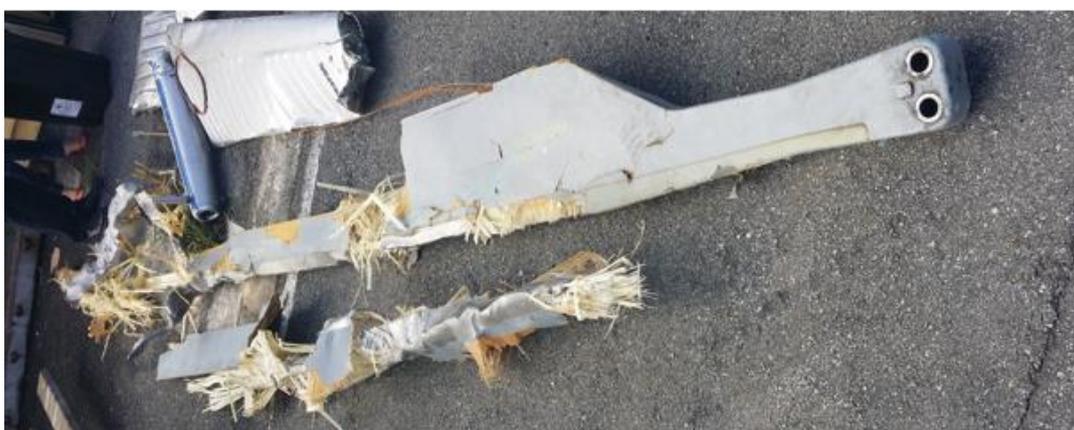
*Organi rotanti.* Il rotore principale dell'elicottero si presentava, a seguito dell'incidente, privo delle tre pale che lo costituivano. Nel dettaglio, due delle pale mancanti risultavano completamente distrutte fino alle radici delle stesse ancora installate sull'albero del rotore. La terza pala si presentava anch'essa distaccata, separata alla radice, ma non spezzata in corrispondenza della stessa (foto 8 in allegato "A"). Questa presentava danneggiamenti compatibili con la rotazione della stessa. Il rotore di coda risultava privo di una delle due pale, separata alla radice. L'altra pala, ancora collegata al mozzo si presentava danneggiata con segni compatibili con la rotazione (foto 9 in allegato "A").

Foto 8: particolare dei danni a una delle pale del rotore principale.

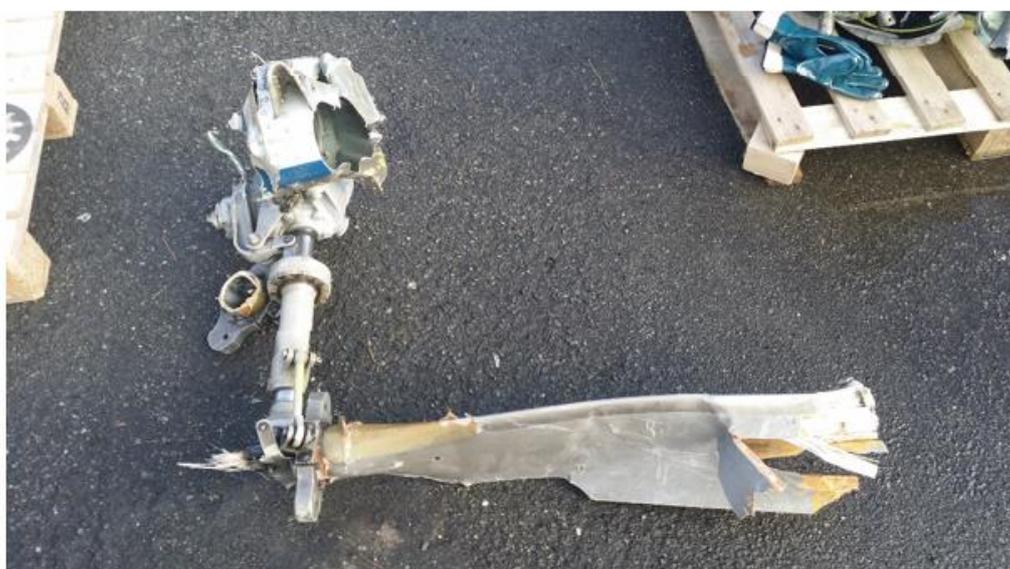
Foto 9: particolare dei danni al rotore anticoppia.

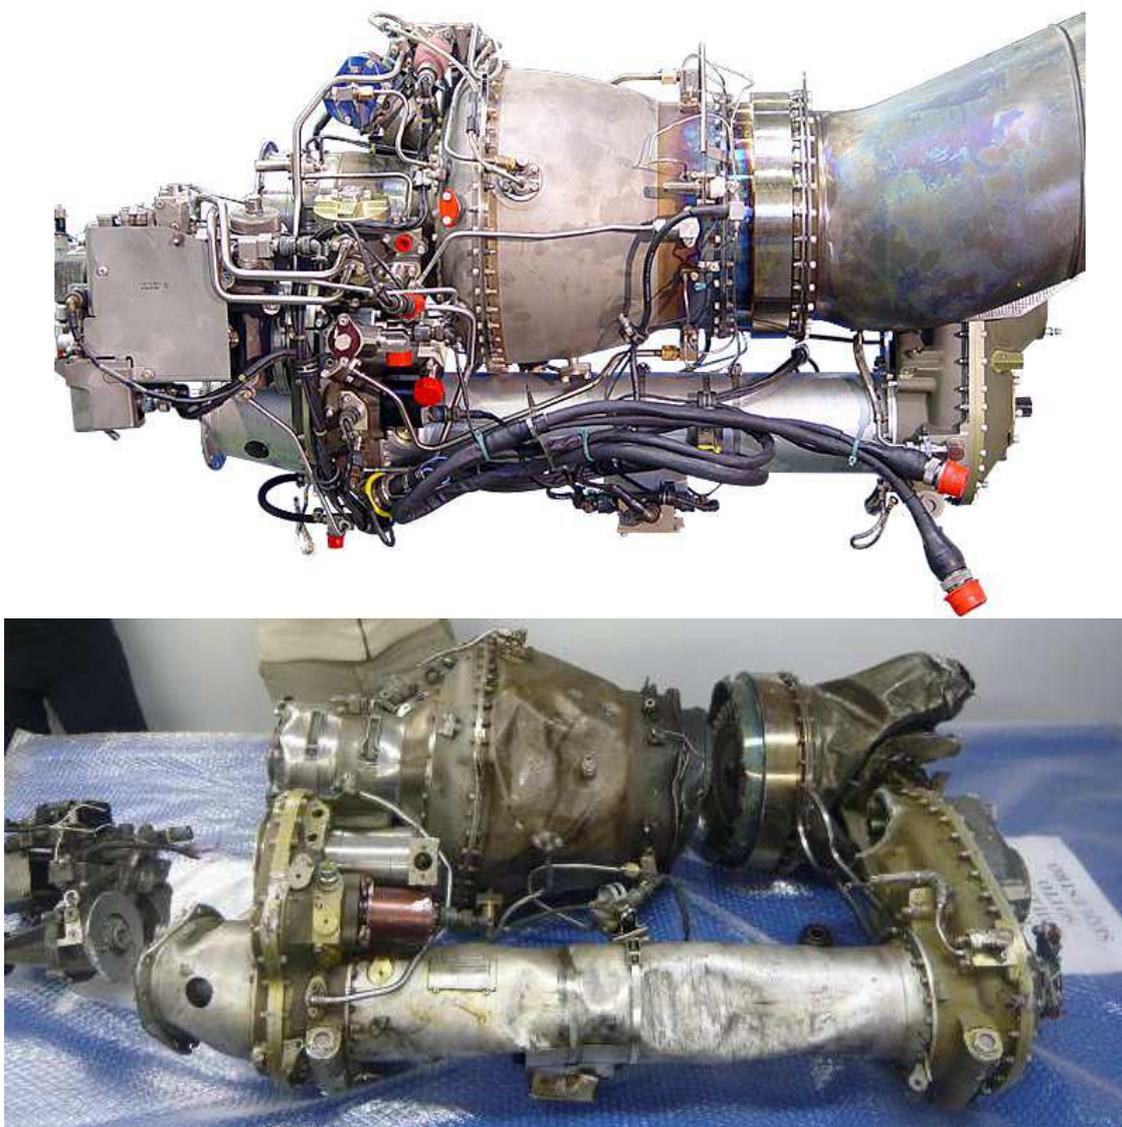
I diversi moduli, rinvenuti sul luogo dell’incidente in parti separate, sono stati inizialmente ricomposti per verificare l’eventuale mancanza di pezzi (foto 10 in allegato “A”), secondo lo schema fornito dal costruttore Turbomeca (figura 5 in allegato “A”).

Foto 10: nella foto sopra il motore Arriel 2B1 come si presenta da nuovo; nella foto sotto, le parti di propulsore dell'I-CMCM rinvenute sul luogo dell'incidente.

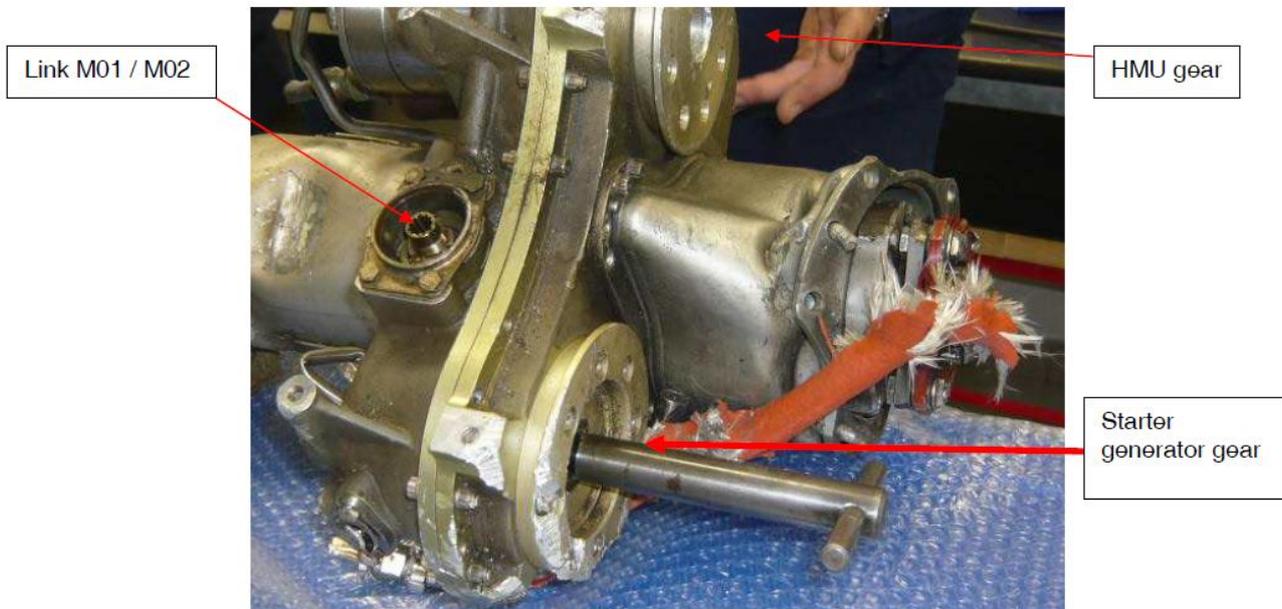
- Modulo 1 “*accessory gearbox*” (foto 11 in allegato “A”).

Il modulo 1 era ancora attaccato al modulo 5, ma era separato dal modulo 2 e dalla HMU. Il filtro olio è risultato mancante. È stata verificata l’integrità dell’albero tra lo starter e gli ingranaggi del modulo 2.

Il tappo magnetico relativo al circuito olio della pompa di recupero è risultato mancante.

Il *casing* frontale era danneggiato.

La tubazione era deformata.

Foto 11: motore dell'I-CMCM, particolare dell'accessory gearbox (modulo 1).

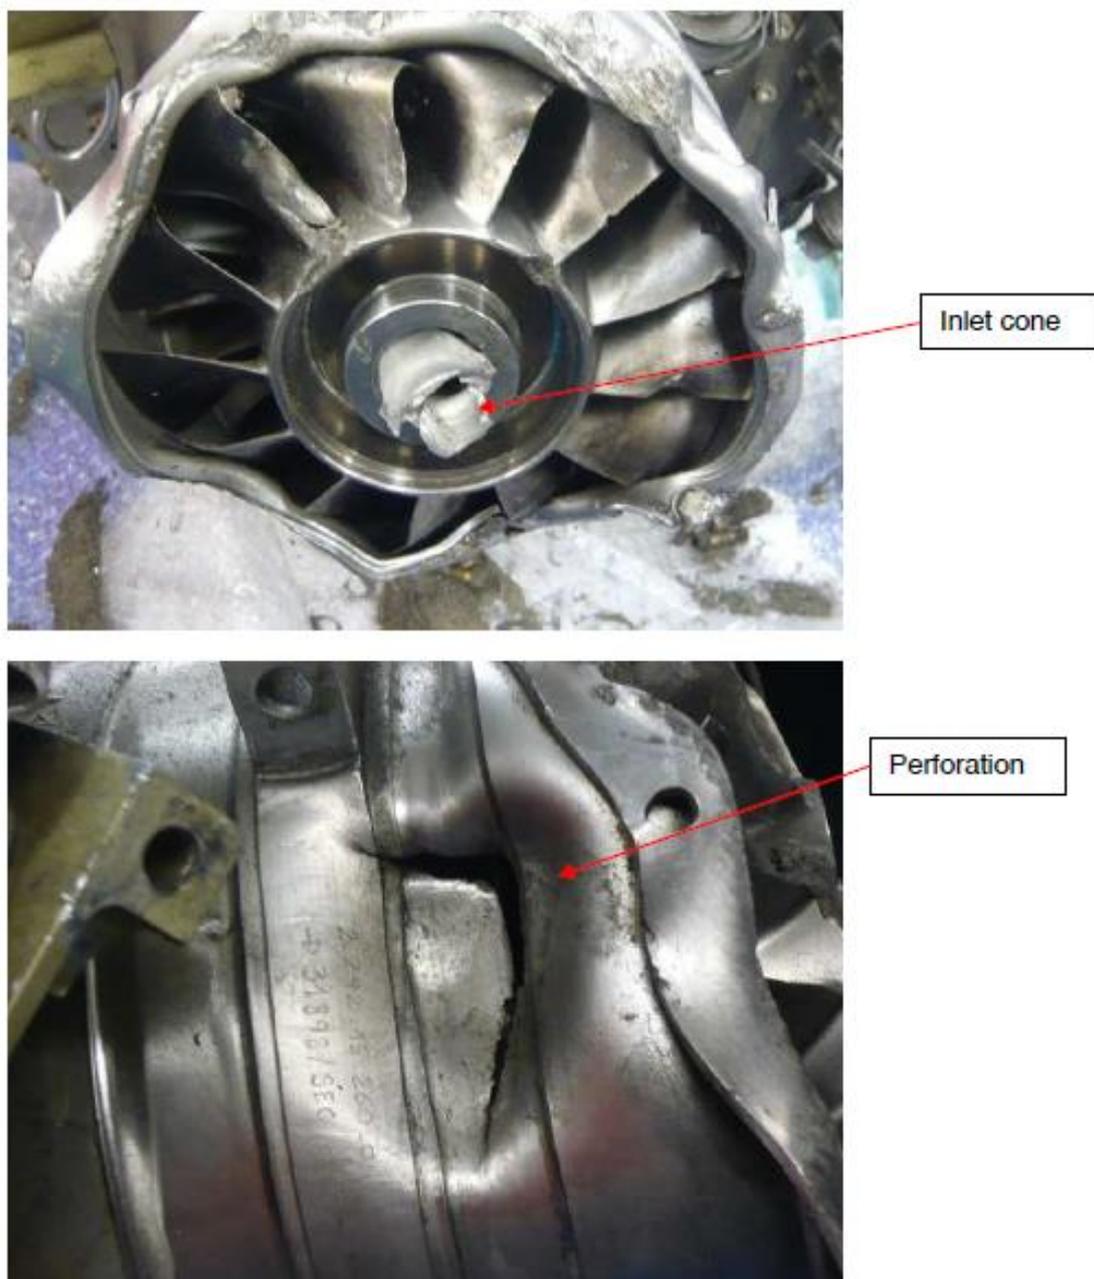
- Modulo 2 “*axial compressor*” (foto 12 in allegato “A”).

Il *casing* presentava deformazioni e perforazioni.

Le palette del compressore assiale erano deformate.

L’*inlet cone* è risultato mancante.

Foto 12: motore dell'I-CMCM, particolare dell'*axial compressor* (modulo 2).

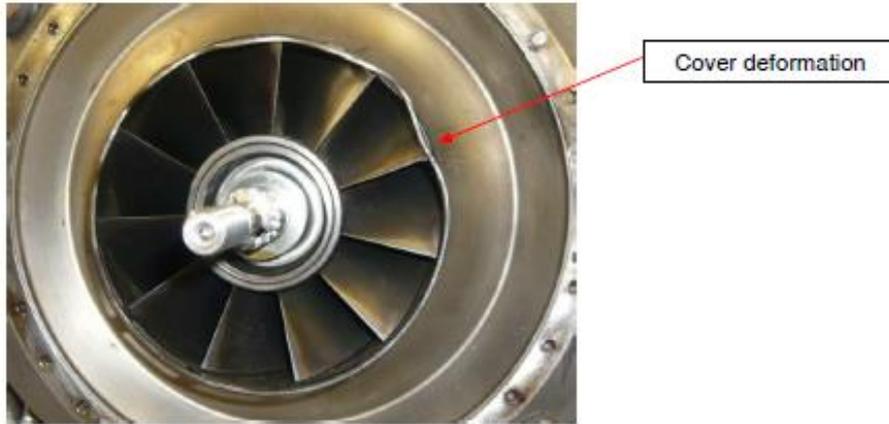
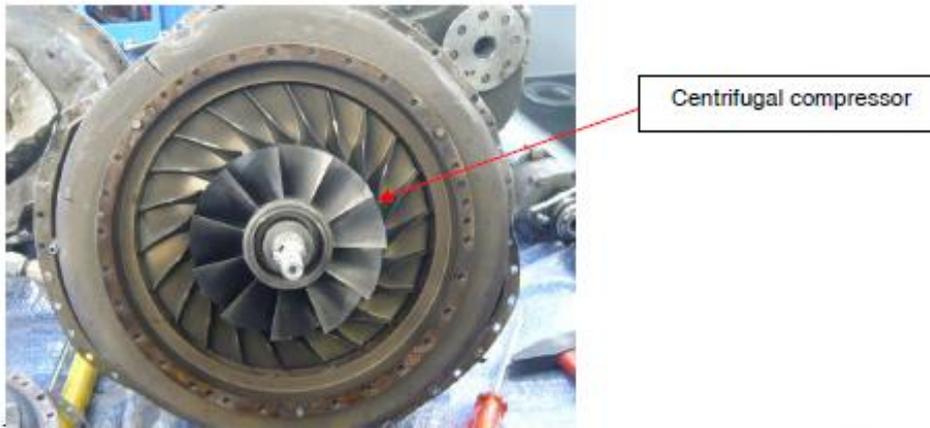
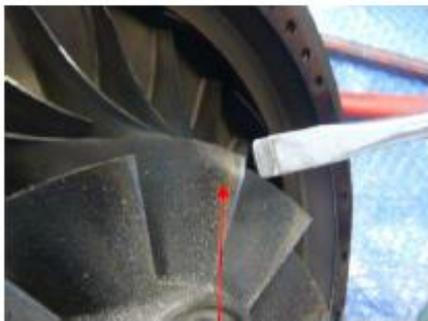
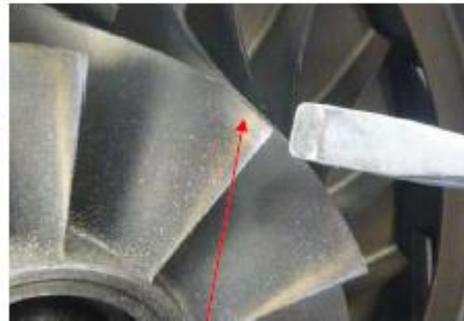
- Modulo 3 “*gas generator*” (foto 13 in allegato “A”).

Il modulo 3 era separato dal modulo 4.

Le tubazioni dell’olio e del carburante erano spezzate.

La *bleed valve*, la valvola carburante, le scatole ad alta energia e gli iniettori erano seriamente danneggiati.

L’analisi delle tracce rinvenute sul *casing* rivelano segni di sfregamento da parte delle palette in movimento e segni più profondi e statici dovuti a urti successivi all’arresto del *gas generator* (dovuti a impatti successivi con il terreno durante la caduta del motore a valle).

La parte posteriore del modulo 3 era danneggiata a livello della NVG. Quest’ultima evidenziava segni di sfregamento da parti in rotazione sulla parte posteriore, che è entrata in contatto con la turbina di potenza.

L’alloggiamento dei cuscinetti posteriori del modulo 3 risultava in buone condizioni.

Il complesso del palettato della turbina HP (High Pressure) era in buone condizioni a parte un limitato settore in cui le

palette risultavano danneggiate sulla faccia posteriore a causa dell'impatto.

Foto 13: motore dell'I-CMCM, particolare del *gas generator* (modulo 3).

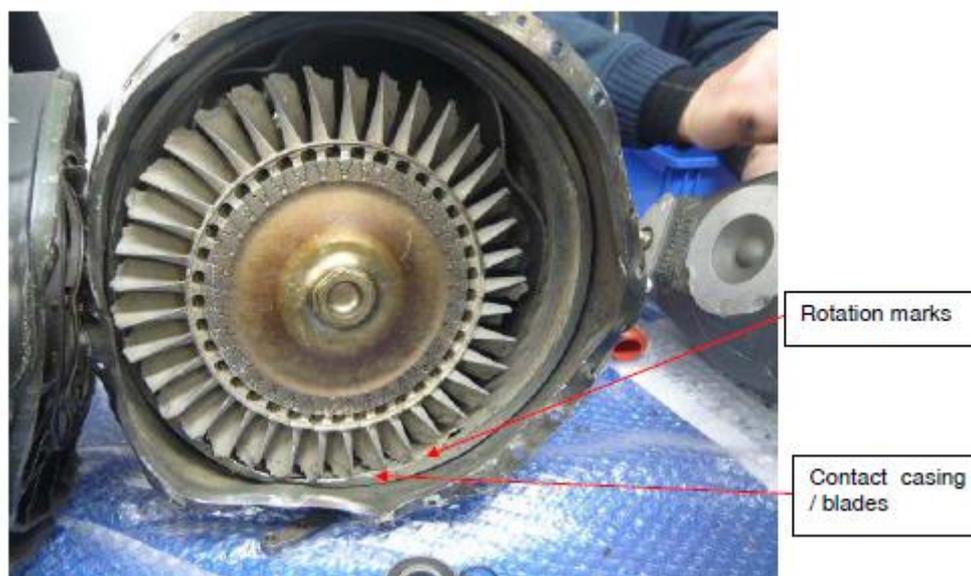
- Modulo 4 “*power turbine*” (foto 14 in allegato “A”).

Il modulo 4 è stato rinvenuto separato dal resto del motore e seriamente danneggiato a causa delle forze generate dall'impatto.

Foto 14: motore dell'I-CMCM, particolare della *power turbine* (modulo 4).
