Untersuchungsbericht

Art des Ereignisses:	Schwere Störung
Datum:	7. August 2015
Ort:	nahe Heilbronn, Flugfläche 100 (Luftraumgrenze E/C)
Luftfahrzeuge:	1. Flugzeug 2. Motorsegler
Hersteller / Muster:	1. Airbus Ind. / Airbus A319-112 2. Schempp-Hirth Flugzeugbau GmbH / Ventus-2cM
Personenschaden:	keiner
Sachschaden:	keiner
Drittschaden:	keiner
Informationsquelle:	Untersuchung durch Mitarbeiter der BFU
Aktenzeichen:	BFU 15-1045-5X

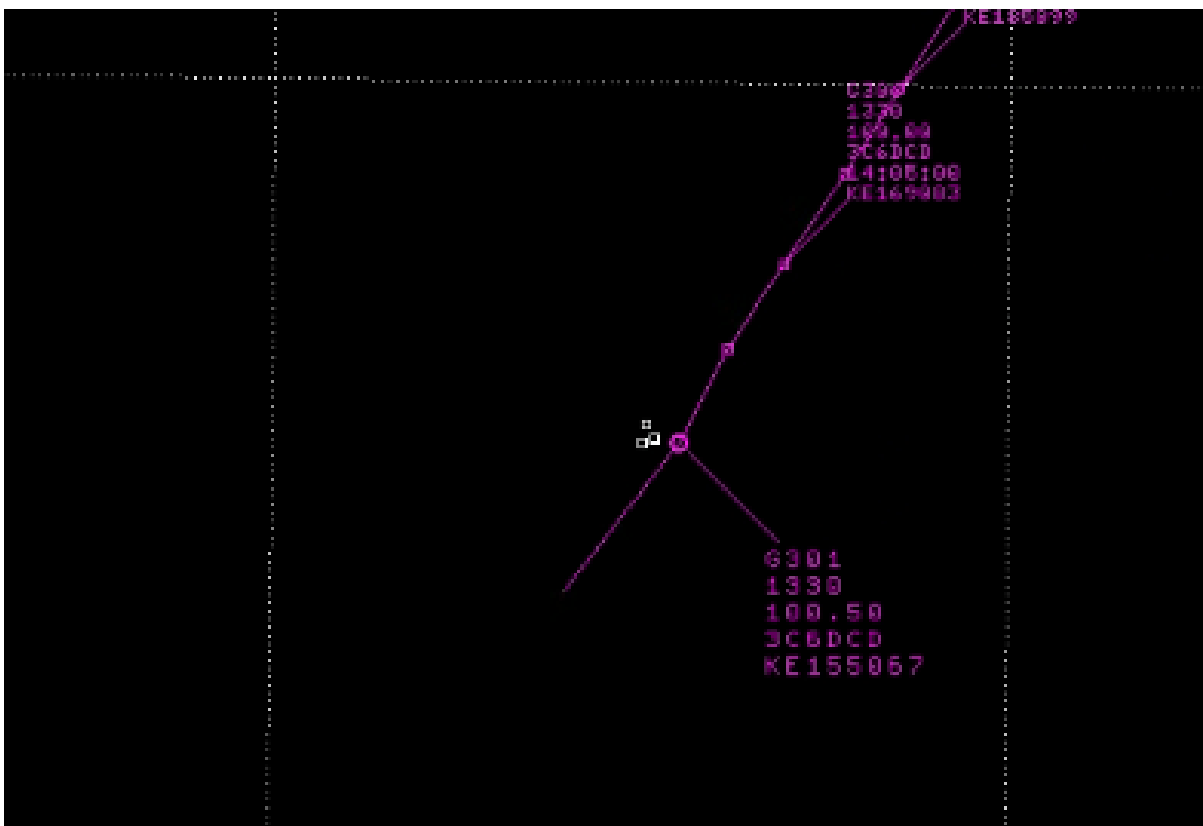
Um ca. 16:05:30 Uhr¹ kam es in Flugfläche (FL) 100 zu einer Annäherung zwischen einem nach Instrumentenflugregeln (IFR) fliegenden Airbus A319 und einem nach Sichtflugregeln (VFR) fliegenden Motorsegler. Die Besatzung des Airbus gab den geringsten Abstand mit ca. 0,5 nautische Meilen (NM) an. Auf den für die Untersuchung zur Verfügung stehenden Radardaten war bis ca. eine Minute vor dem geringsten Abstand und dann wieder ca. eine Minute danach ein Primärradarecho zu erkennen, welches sich im Bereich des Flugweges des Airbus bewegte. Zum Zeitpunkt des geringsten Abstandes wurde kein Radarecho des Motorseglers dargestellt.

Flugwege: Airbus A319 (magenta)

Ventus - 2cM (weiß, nicht aktuell (history plots))
