ZAVRŠNO IZVJEŠĆE

O NESREĆI

Apollo C15D / Pipistrel Spider

Medulin, 15. kolovoza 2015.

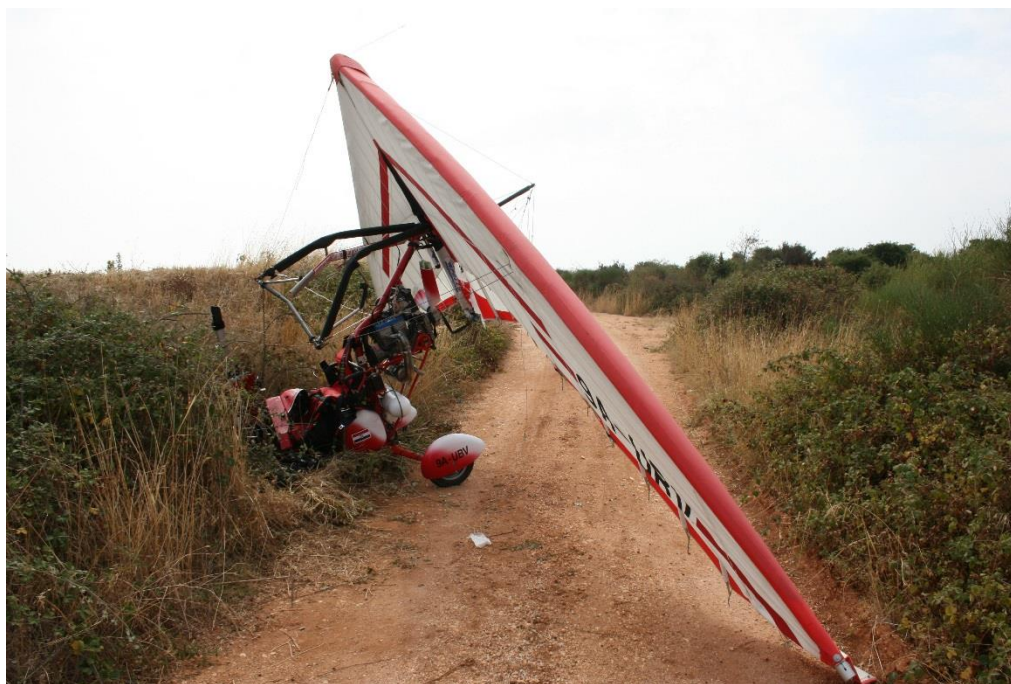
U ovoj nesreći zrakoplov je znatno oštećen. Većina oštećenja nastala je na podvozju, na kojem je prednji dio uništen. Prednja noga je pokidana, kao i prednja kosa cijev konstrukcije zrakoplova, a trokut za upravljanje i stražnja cijev konstrukcije znatno deformirani. Svi krakovi propelera su popucali.

Slika 3. - Zrakoplov 9A-UBV na mjestu nesreće

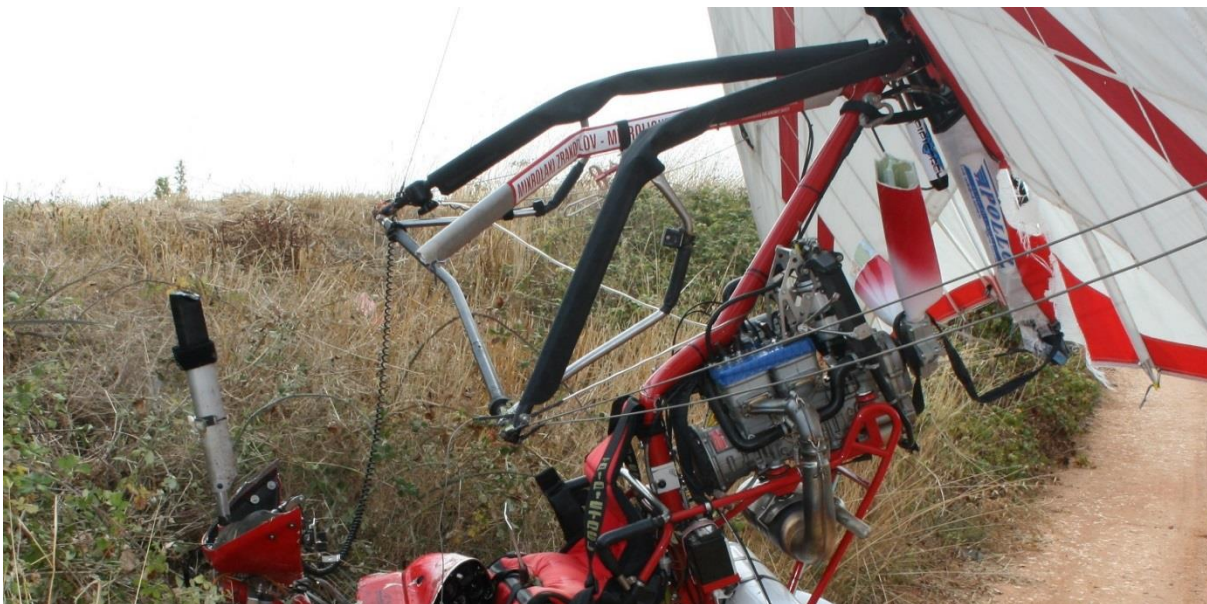
Po oštećenjima zrakoplova opisanim u poglavlju 1.10., zaključuje se da je trokut za upravljanje svojom horizontalnom stranicom udario u prednju cijev konstrukcije, koja se uslijed toga savila i pukla na mjestu kontakta. Uslijed udara krila u tlo i nakon puknuća prednje cijevi konstrukcije, sila udara prenijela se na stražnju cijev konstrukcije te se ista savinula za približno 80° na mjestu iznad gornjeg ruba motora. Nakon toga krilo se nagnulo unazad i došlo je do kontakta rotirajućeg propelera sa stražnjim rubom krila, uslijed čega je na tom mjestu poderano platno krila, a krakovi propelera su polomljeni.

Prilikom udara trokuta za upravljanje u prednju cijev konstrukcije, uslijed pritiskanja mase osobe na stražnjem sjedalu koja je rukama držala cijevi za upravljanje sa stražnjeg sjedala, nastale su deformacije na kosim i horizontalnoj stranici trokuta. Deformaciji horizontalne stranice trokuta također je mogla

pridonijeti i sila kojom je osoba s prednjeg sjedala prilikom udara pritiskala na horizontalnu cijev trokuta, ukoliko je ruke držala na njoj.

Slika 5 – deformacije trokuta i cijevi konstrukcije zrakoplova

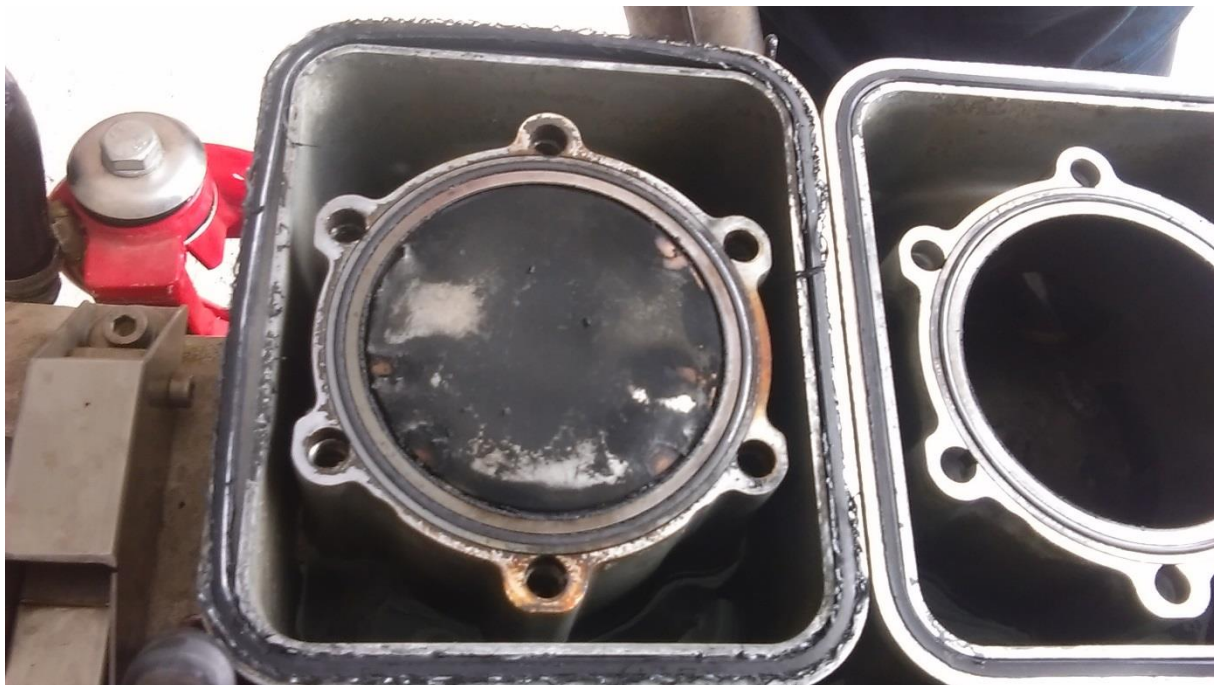
Prilikom pregleda motora u svrhu sigurnosne istrage, na čelima oba klipa pronađena je znatna količina naslaga od izgaranja (slika 6). S velikom vjerojatnošću može se ustvrditi da ova količina naslaga nije mogla nastati u svega 15 sati leta.

Slika 6 – naslage od izgaranja na čelu klipa. Vidljiva je i znatno oštećena brtva glave cilindra br. 1 (lijevo).

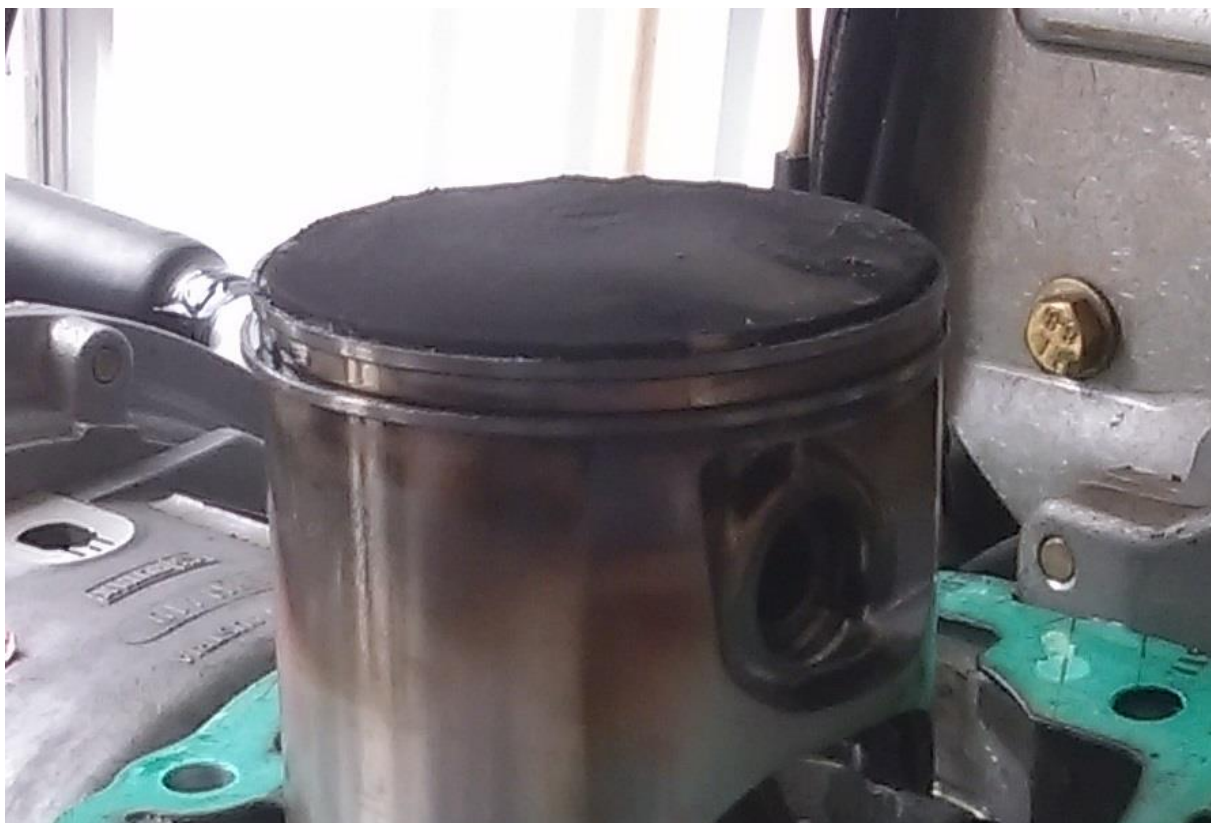
Slika 7 – naslage od izgaranja vidljive na čelu klipa br. 2
