# **RELAZIONE D'INCHIESTA**

**INCIDENTE**  
**occorso all'aeromobile**  
**AS350 B3 marche di identificazione I-GBVD,**  
**presso Arzana (OG),**  
**21 agosto 2015**

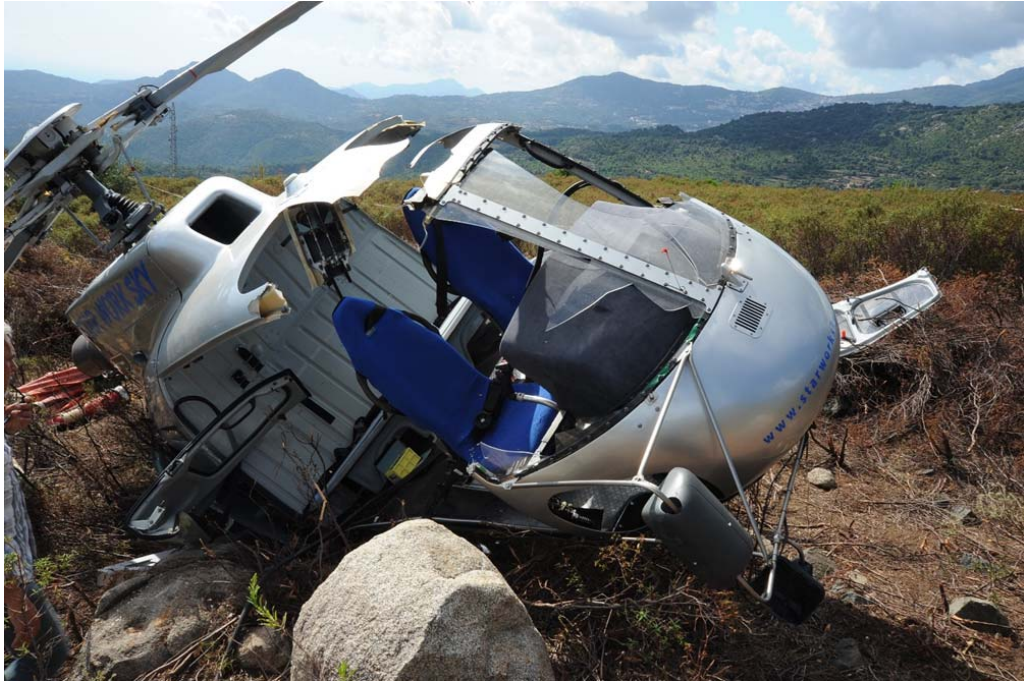
L'elicottero si presentava reclinato sul lato destro (foto 6) e con la trave di coda più bassa rispetto all'abitacolo, con la benna antincendio ancora vincolata al gancio baricentrico. Nella zona circostante sono stati rinvenuti i frammenti delle pale del rotore principale, che hanno impattato al suolo in potenza (foto 10). Evidenza di ciò è stata fornita, inoltre, dai segni riscontrati sul terreno e dalla vegetazione, risultata falciata con inclinazione compatibile al passaggio delle pale del rotore principale. Il carburante presente nell'elicottero si è parzialmente riversato sul terreno. Non erano presenti evidenze di principi di incendio.

Foto 6: vista frontale del relitto.

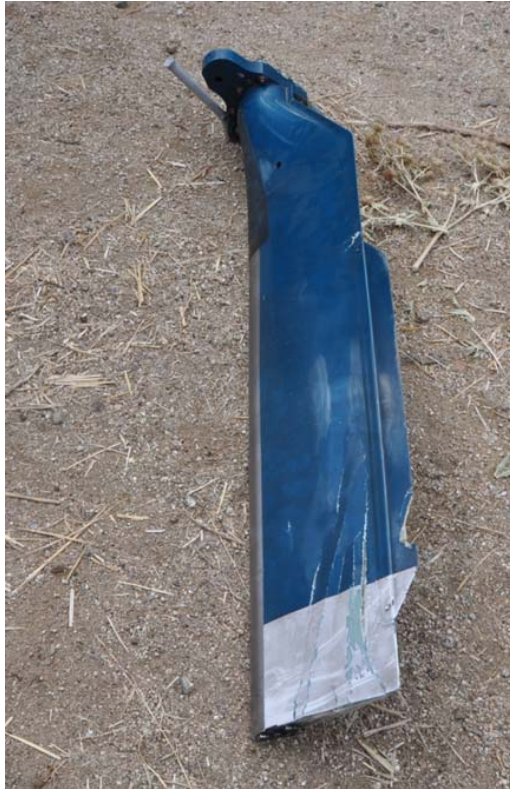
- una pala del rotore di coda, connessa ad una porzione di asta comando passo (foto 7);
- frammenti di colore azzurro verde dell'altra pala del rotore di coda (foto 8);
- frammenti di colore arancione appartenenti al secchio del Bambi Bucket (foto 9).

Foto 7: pala del rotore di coda.

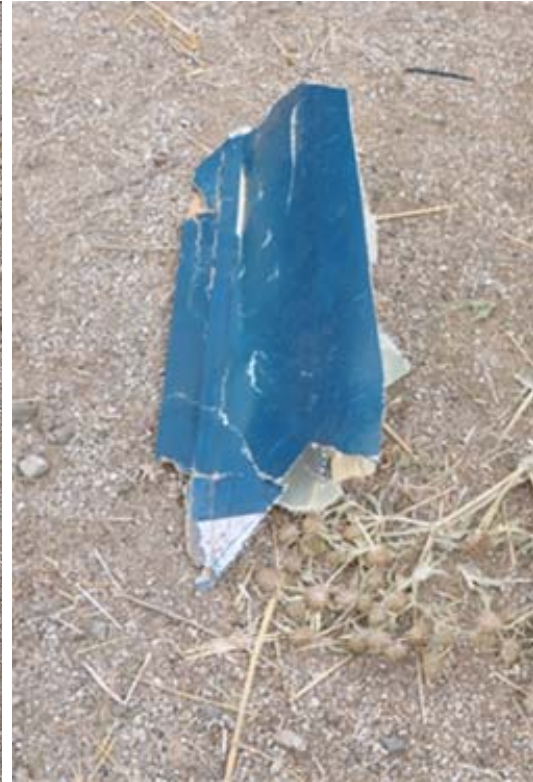
Foto 8: frammenti di pala del rotore di coda.

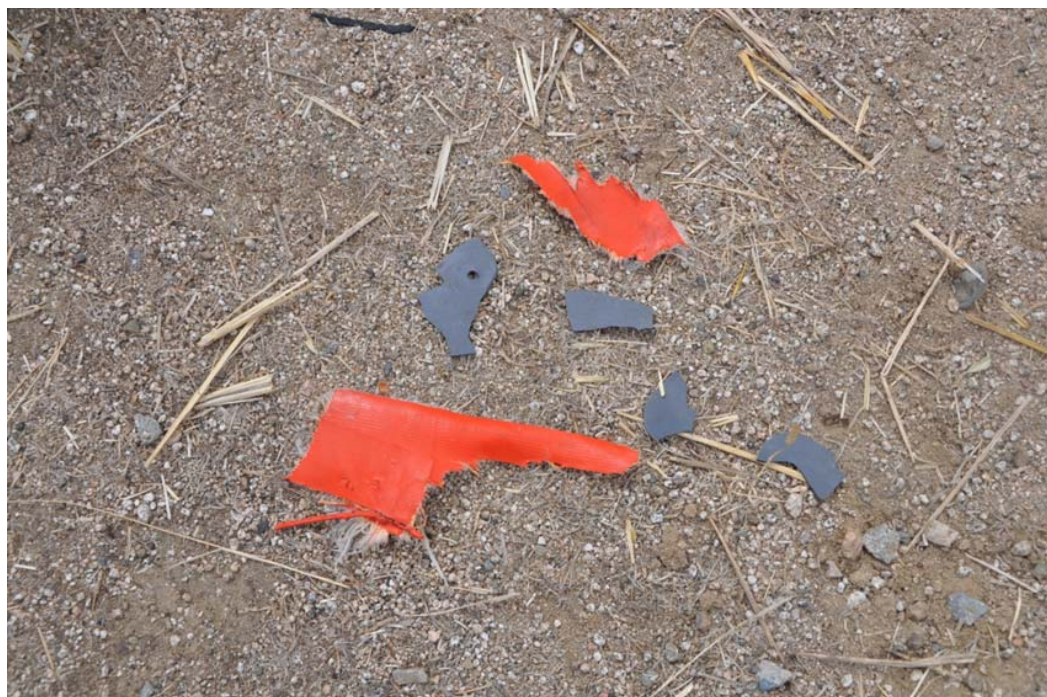
Foto 9: frammenti del Bambi Bucket rinvenuti sul punto di sgancio dell'acqua.

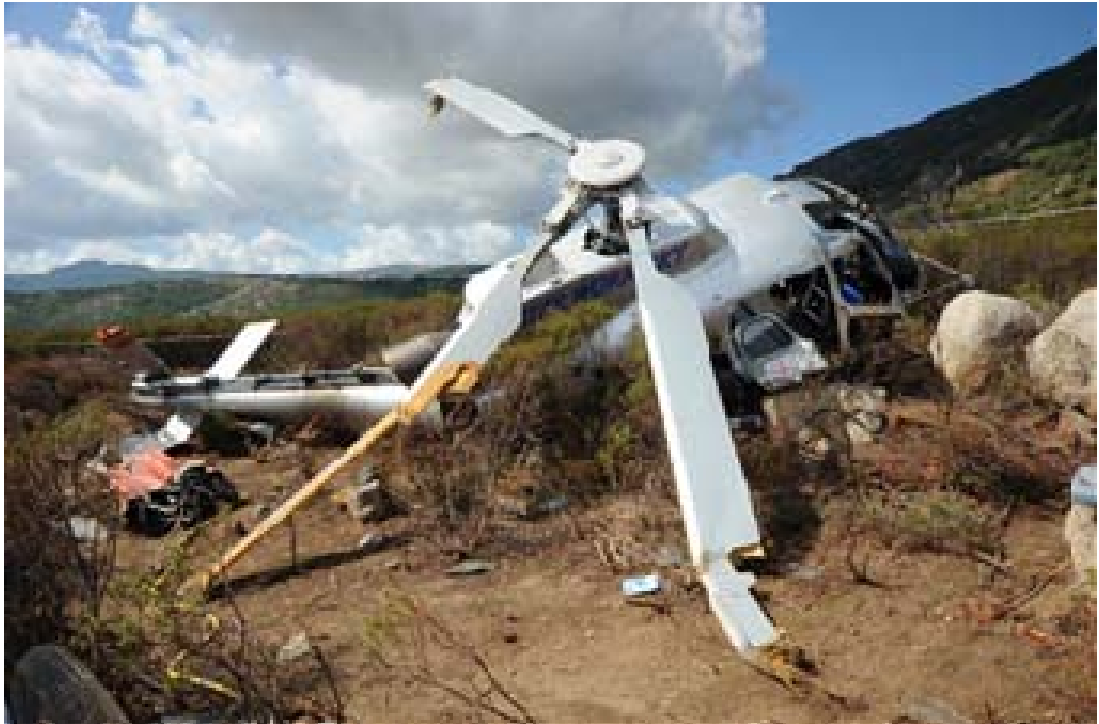
- Le pale rotore principali danneggiate con superfici di frattura coerenti con una sollecitazione agente in senso opposto a quello di rotazione (foto 10). Ciò ha confermato che l’impatto col terreno è avvenuto con motore in potenza.

Foto 10: vista del rotore principale.

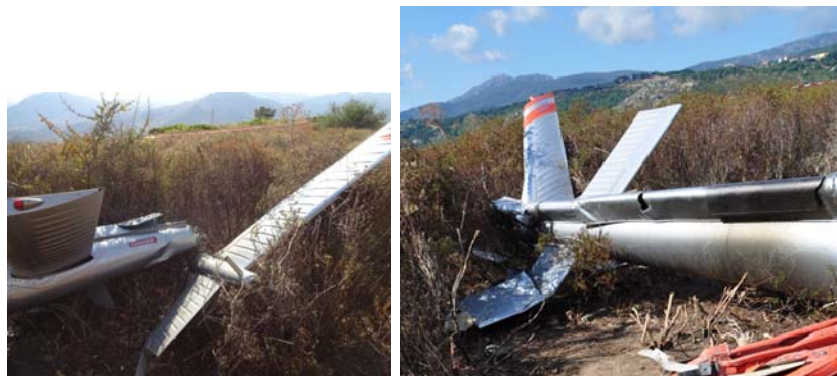
- Il rotore di coda completamente mancante (foto 11) Le pale sono state rinvenute nel punto di sgancio acqua; la scatola a 90°, che non era presente sul relitto, non è stata rinvenuta. Il piano orizzontale destro presentava un fenomeno di *buckling*<sup>1</sup> dovuto all’impatto col terreno (foto 12). La superficie aerodinamica del piano verticale non presentava evidenti danneggiamenti.

Foto 11 e 12: coda priva del rotore.

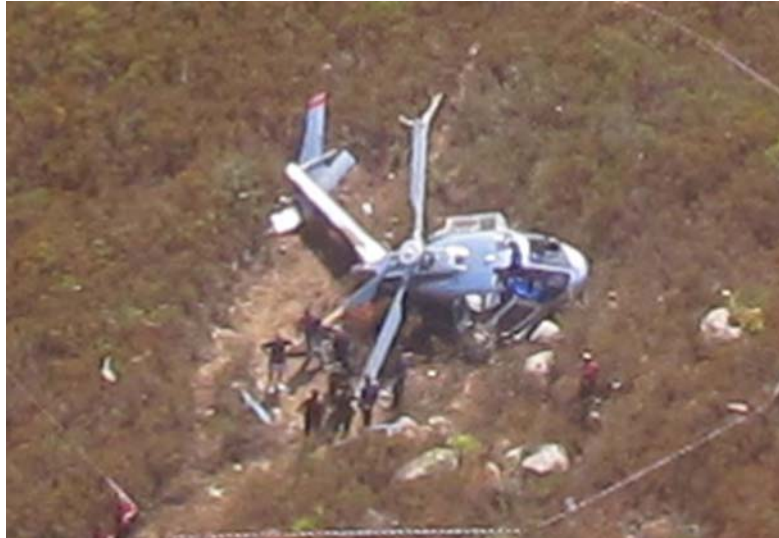
- La trave di coda era spezzata e deformata, coerentemente ad una rotazione antioraria della fusoliera frenata dal terreno (foto 13). Si sono potute osservare 2 perforazioni del carter di copertura dell'albero di trasmissione. Lo smontaggio della copertura ha permesso di appurare che queste si sono verificate in corrispondenza delle flange di congiunzione dei vari tratti dell'albero.

Foto 13: evidenza della rotazione dell'elicottero all'impatto.

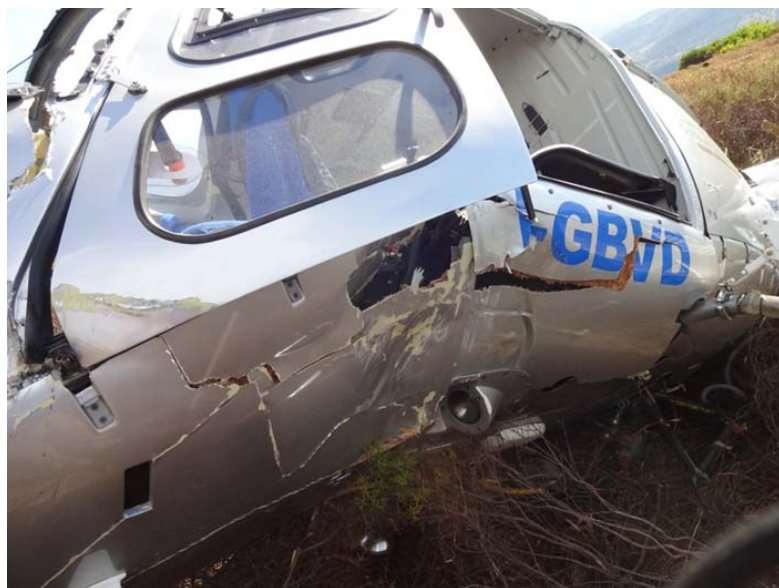
- La fusoliera deformata e danneggiata nella zona inferiore alla cabina (foto 14). Coerentemente a tale danneggiamento anche la zona superiore della cabina risulta danneggiata (foto 15).

Foto 14: vista della parte inferiore alla cabina.

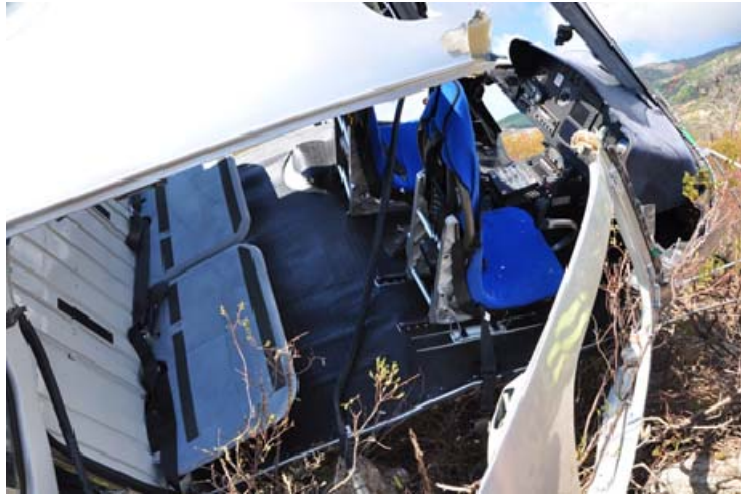
Foto 15: vista della parte superiore della cabina.

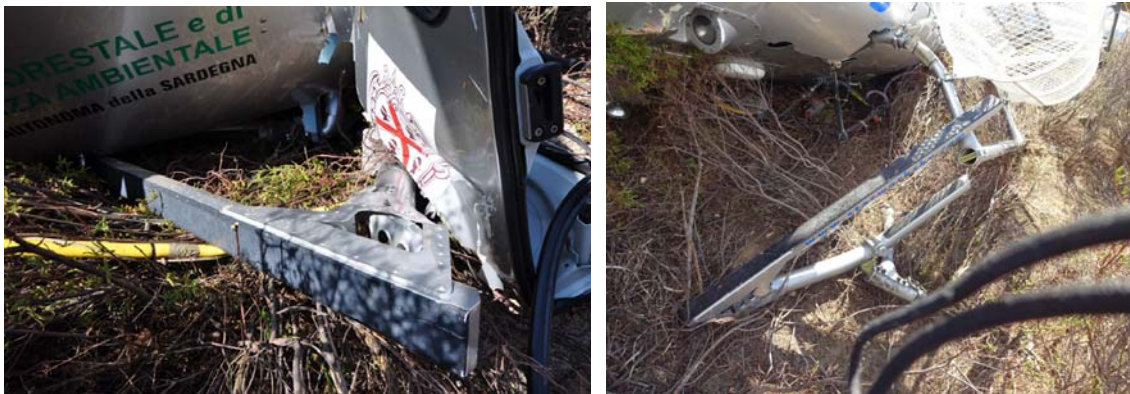
- Il sistema d'atterraggio è collassato a seguito dell'impatto (foto 16 e 17);

Foto 16 e 17: pattino destro e sinistro.

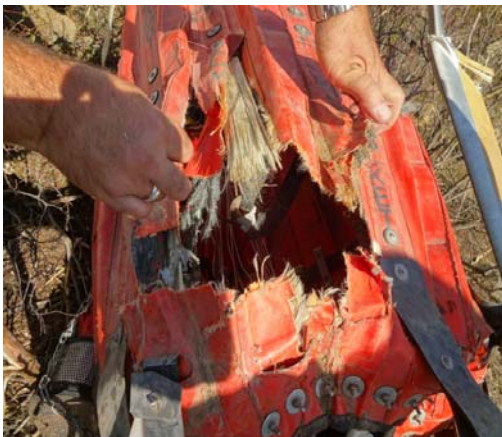
- La benna risultava ancora collegata al gancio baricentrico. Il *bucket* evidenziava un ampio squarcio della tela (foto 18). Non si sono osservati danneggiamenti dei cavi di collegamento della benna.

Foto 18: squarcio nel *bucket*.

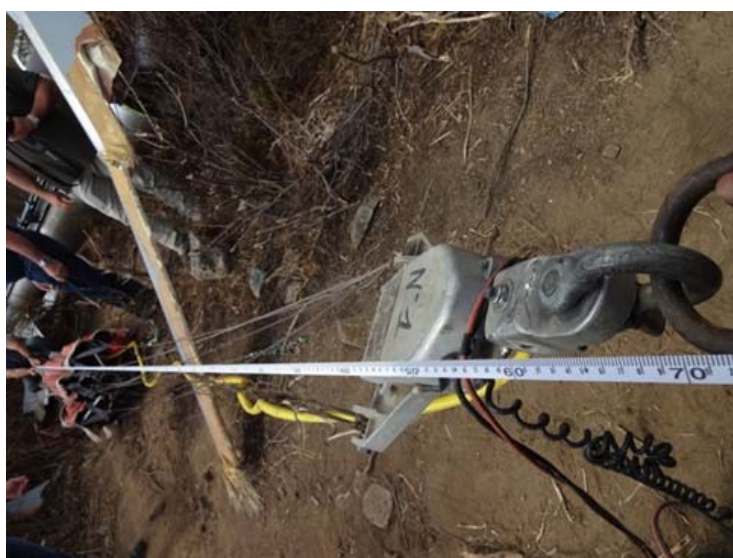
La misura della distanza minima tra gancio baricentrico e rotore di coda è stata effettuata sull'elicottero AS350 B3 marche I-AIOA del medesimo operatore (presente sull'elisuperficie di San Cosimo) ed è risultata essere di 5,30 m.

Foto 20: operazione di misurazione della lunghezza della benna.

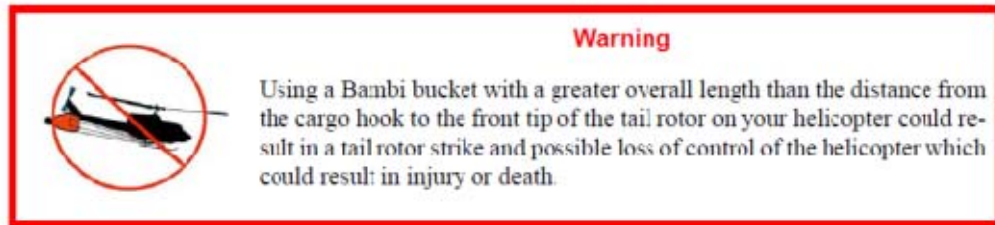
Il medesimo documento richiama l'attenzione su quanto segue: «Using a Bambi bucket with a greater overall length than the distance from the cargo hook to the front tip of the tail rotor on your helicopter could result in a tail rotor strike and possible loss of control of the helicopter which could result in injury or death.» (figura 5). L'utilizzo di una benna di lunghezza complessiva superiore alla distanza che intercorre tra il gancio baricentrico e l'estremità anteriore del rotore di coda può quindi comportare un impatto con il rotore di coda stesso e conseguentemente una perdita di controllo dell'elicottero.

Figura 5: *warning* relativo alla possibile interferenza della benna.
