RELAZIONE D'INCHIESTA

INCIDENTE
occorso all'aeromobile
AW139 marche di identificazione I-COLK,
in località Sassofortino (GR),
26 agosto 2015

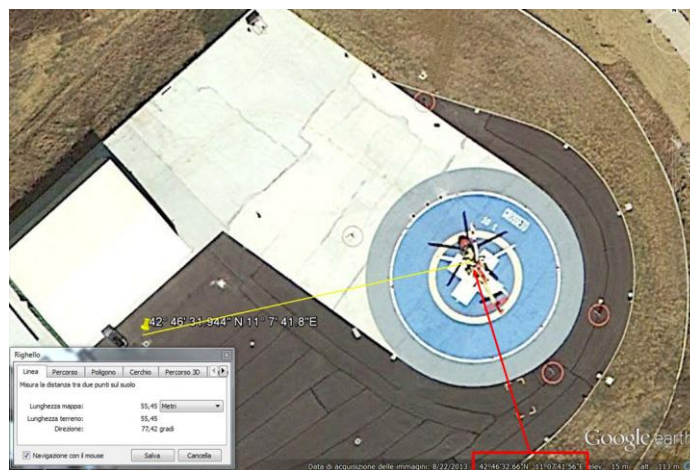
missione Pegaso 2 è stato la piazzola della base HEMS di Grosseto, in coordinate $42^{\circ} 46' 32.25''N$ $11^{\circ} 07' 44.23''E$, mentre le coordinate registrate a inizio missione sono state le seguenti $42^{\circ} 46' 31.9''N$ $11^{\circ} 07' 41.8''E$ (figura 7), pari ad un errore lineare di circa 55 m.

Figura 7: errore GPS di bordo.

La presenza di questo errore è stata comunicata al costruttore dell'aeromobile ed è stato corretto in sede di realizzazione dell'animazione del volo, di cui si tratterà in seguito.

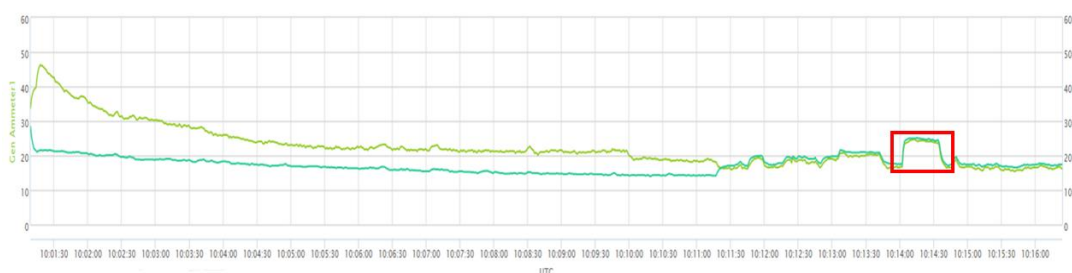
Tra i parametri del FDR registrati manca un parametro specifico di funzionamento del verricello: si è pertanto preso in considerazione l'assorbimento dei due generatori dell'aeromobile. Questi parametri mostrano infatti, nel periodo di utilizzazione del verricello, un lieve innalzamento dell'assorbimento (rettangolo rosso in figura 8). Tale assorbimento si interrompe improvvisamente alle 10.14'35'' (tempo registrato dal FDR), tempo corrispondente al momento in cui viene registrata dal CVR una forte scarica elettrica (corto circuito fra cavo e due fasi della linea elettrica sottostante, linea verticale rossa in figura 9) ed in cui l'operatore verricellista, verificata la rottura del cavo, interrompe l'operazione di calata del personale sanitario per poi recuperare successivamente il cavo del verricello senza peso agganciato.

Figura 8: assorbimento dovuto all'impiego del verricello (dati FDR).

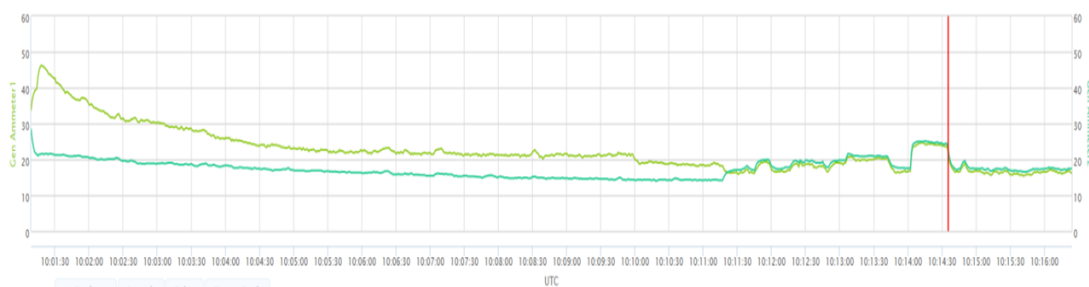
Figura 9: punto in cui viene registrata dal CVR una scarica elettrica.

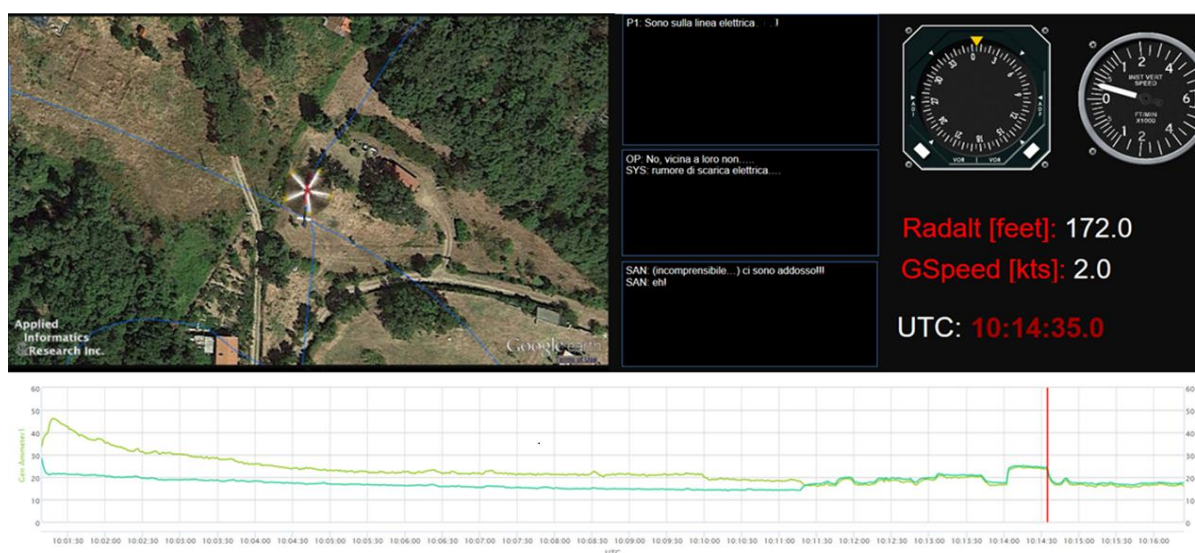
rumore di una forte interferenza elettrica, con tutta probabilità causata dal corto circuito intervenuto fra cavo del verricello ed elettrodotto stesso.

Figura 12: momento del volo in cui avviene il corto circuito, registrato come interferenza elettrica dal CVR.

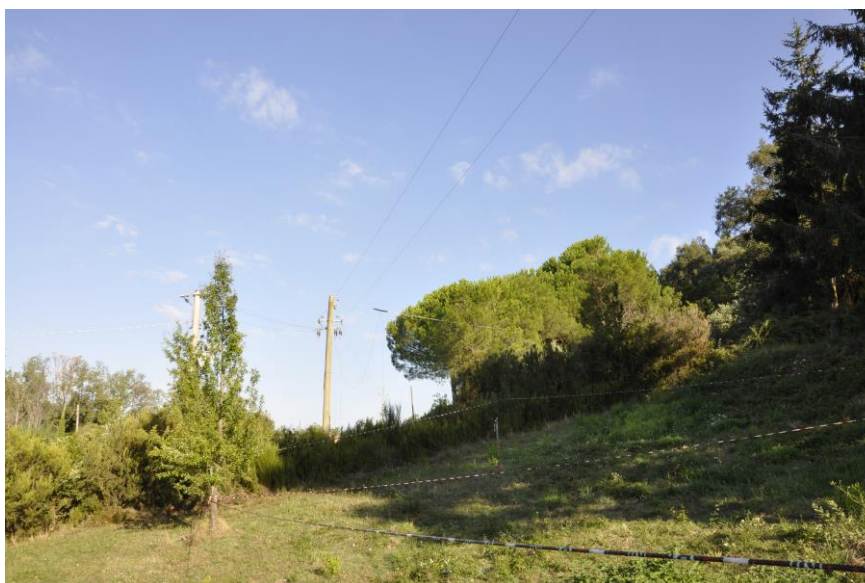
Foto 5: vista elettrodotto in direzione Ovest-Nord Ovest con assenza cavo superiore.

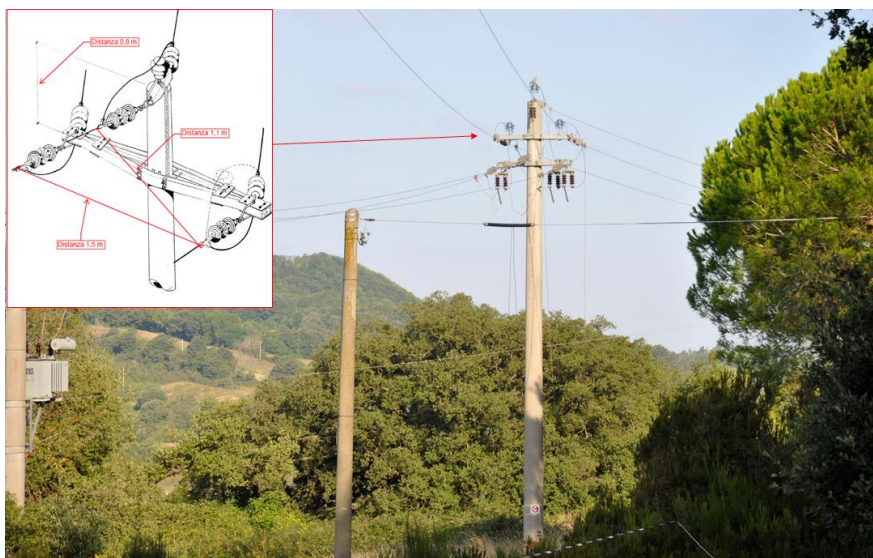
Foto 6: architettura cavi tre fasi elettrodotto e rottura cavo superiore.

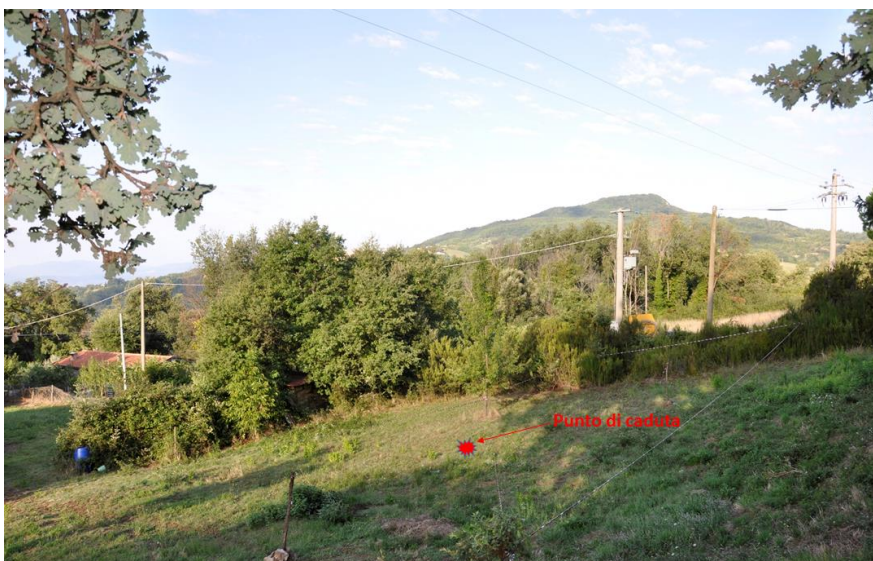
Le tracce al suolo disponibili sono relative al punto di caduta dei due sanitari ed al cavo dell'elettrodotto tranciatosi. Sulla verticale del punto di impatto, i conduttori inferiori dell'elettrodotto distano da terra circa 9,5 m (foto 7).

Foto 7: posizione elettrodotto rispetto al punto di caduta del personale sanitario.

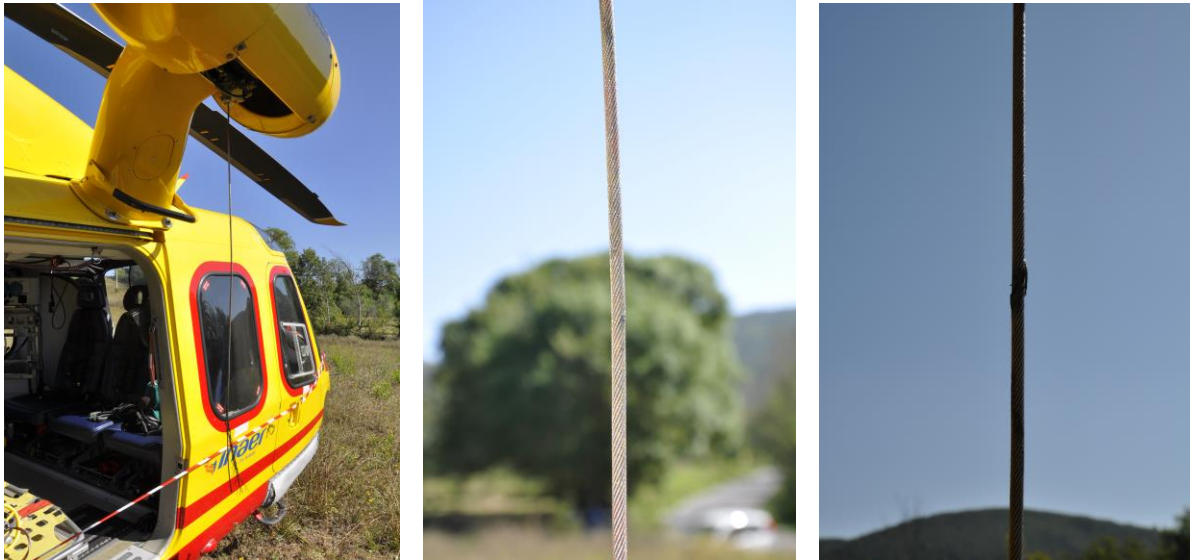
Per quanto concerne il cavo del verricello, a varie distanze dal punto di rottura (foto 8, 9 e 10) sono presenti ulteriori segni di sfregamento e di sollecitazione termica del cavo.

Foto 8, 9 e 10: cavo verricello e punti di sfregamento, sollecitazione termica e parziale rottura.

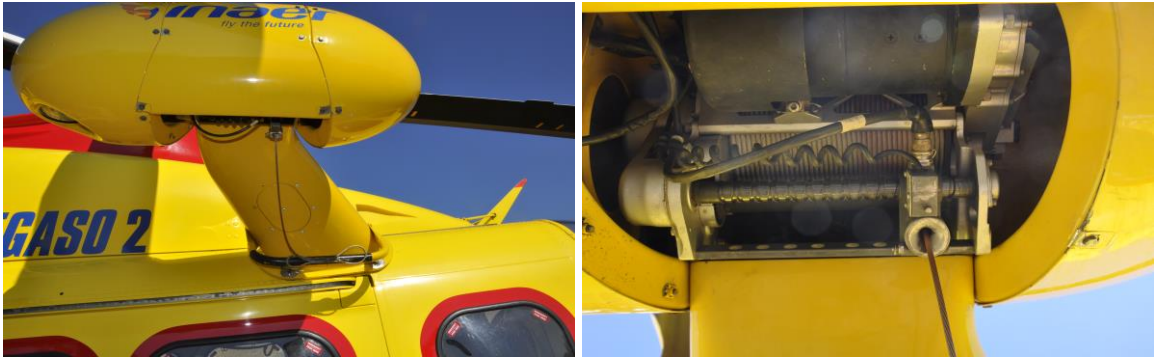
Risulta evidente la mancata attivazione del sistema di tranciamento d'emergenza del cavo verricello (foto 12).

Foto 11 e 12: cavo verricello assicurato alla struttura (a sinistra); sistema tranciamento cavo verricello non attivato (a destra).

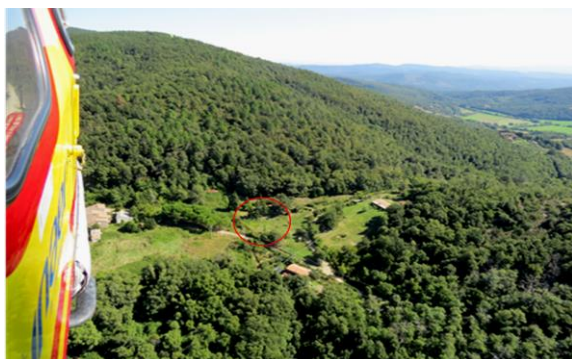
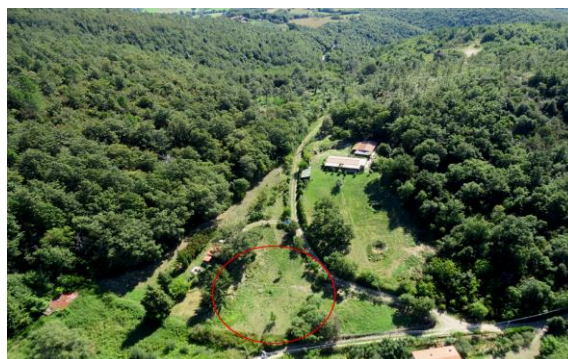
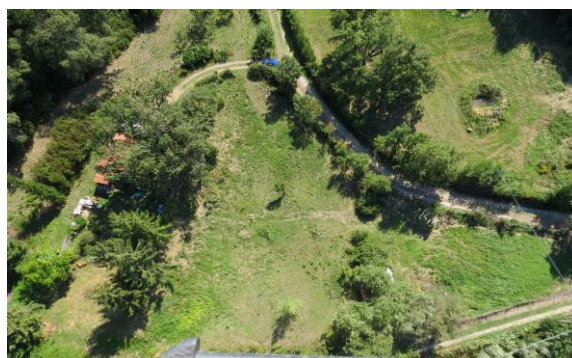
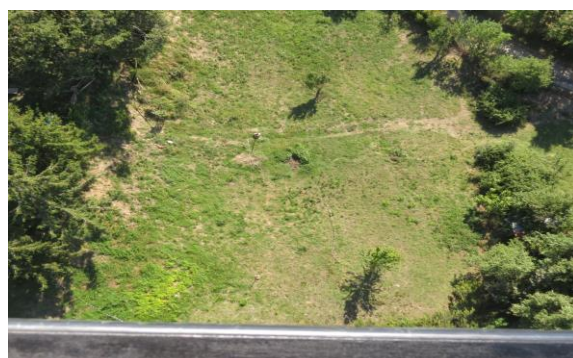
Dalle immagini aeree che seguono è evidente la scarsa, se non nulla, visibilità della linea elettrica in questione, sia in fase di ricognizione del luogo (foto 13 e 14), sia una volta sulla verticale dell'area prescelta per il verricellamento dei sanitari (foto 15 e 16).

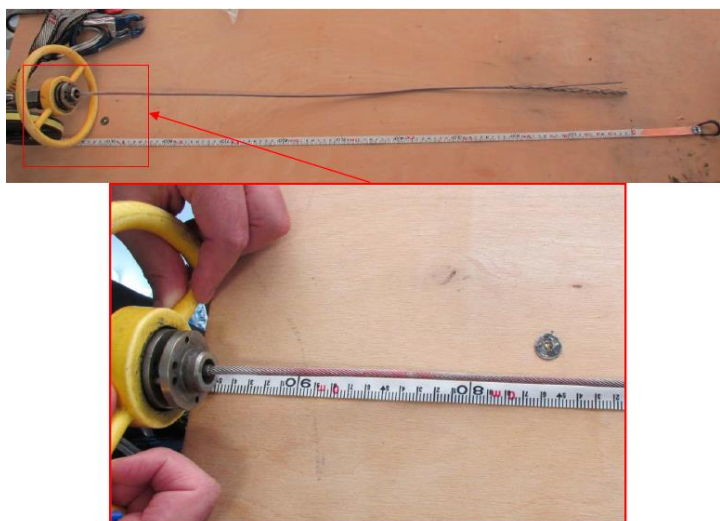
Il cavo del verricello si è rotto a circa 95 cm dal gancio del verricello (vedi foto n. 17). La struttura del cavo appare parzialmente aperta nella parte esterna, mentre il nucleo centrale di trefoli appare coeso, evidenze associabili ad un iniziale sfilacciamento dei trefoli esterni e a un cedimento per sovraccarico dei centrali.

Foto 17: lunghezza tratto cavo verricello.

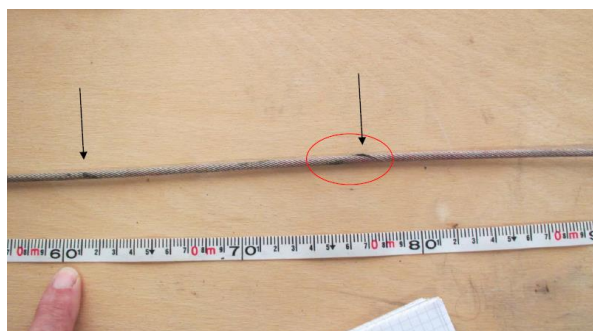
Sul cavo verricello, lato elicottero, appaiono evidenti dei segni scuri, presumibilmente causati da contatto e scintillio con i cavi dell'elettrodotta (foto 18).

Foto 18: segni danneggiamento termico cavo verricello.

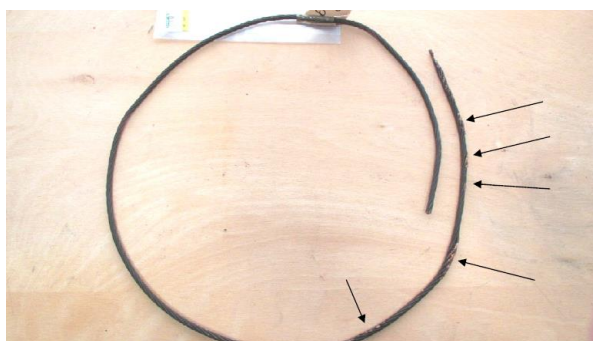
Su entrambi i tratti di cavo dell'elettrodotta rimossi a seguito dei lavori di ripristino della linea appaiono segni di fusione in corrispondenza del punto di rottura, sul tratto di cavo lato Ovest segni di danno termico nel tratto di cavo prossimo al punto di rottura (foto 19).

Foto 19: tratto cavo elettrodotta lato Ovest con con segni fusione prossimi al punto di rottura.

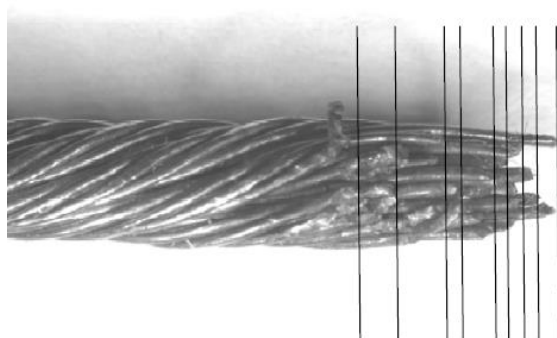
Le superfici di rottura dei cavi analizzati, verricello e media tensione mostrano evidenze morfologiche associabili ad una rottura avvenuta per trazione, associata ad elevata temperatura (foto da 20 a 25). Non ci sono segni di una rottura progressiva pre-esistente all'incidente.

Foto 20: fusione e rottura fili parte centrale trefoli cavo verricello lato gancio.

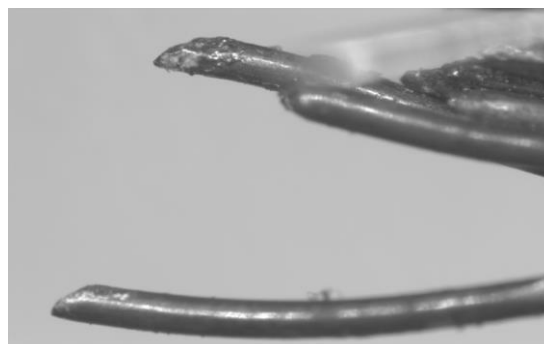
Foto 21: fusione mista a rottura dei fili esterni cavo verricello lato gancio.

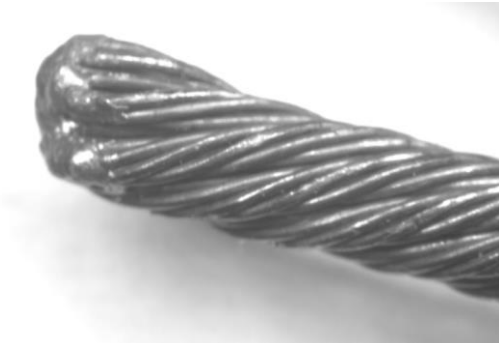
Foto 22: fusione trefoli parte centrale del cavo verricello lato elicottero.

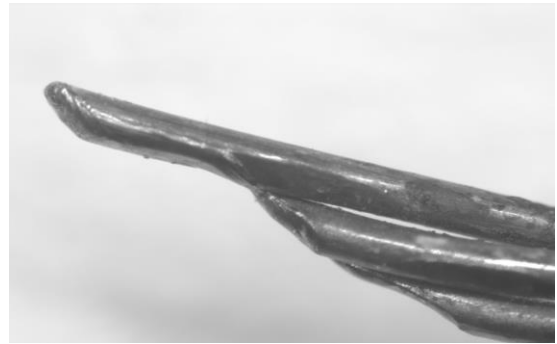
Foto 23: fusione e trazione fili esterni cavo verricello lato elicottero.

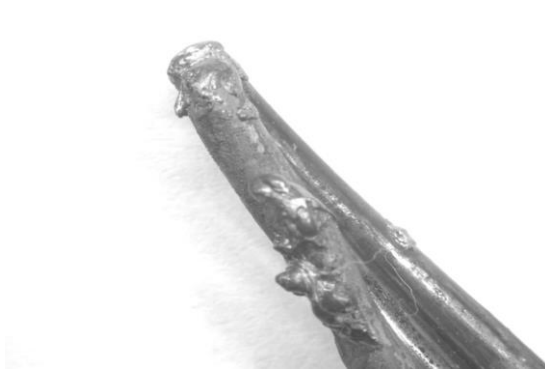
Foto 24: fusione e rottura fili cavo elettrodotto lato Ovest.

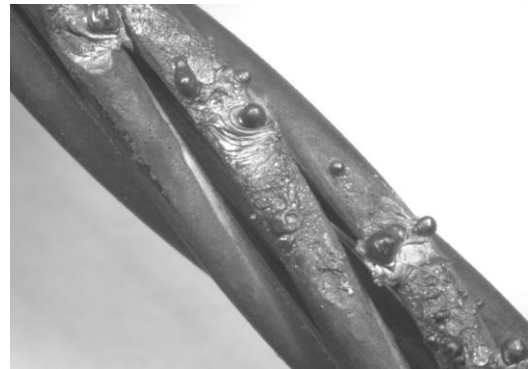
Foto 25: segni fusione su cavo superiore elettrodotto lato Est.

Gli effetti della temperatura sono maggiormente visibili sul cavo a media tensione, in quanto lo stesso è costituito in rame, la cui temperatura di fusione è di circa 1083 °C rispetto a quella dell'acciaio di cui è costituito il cavo del verricello, che fonde a circa 1350 °C. Pertanto, a parità di sollecitazione meccanica e termica, il cavo in rame raggiunge prima condizioni di deterioramento meccanico dovute alla temperatura e, dunque, ne mostra gli effetti in modo più evidente.

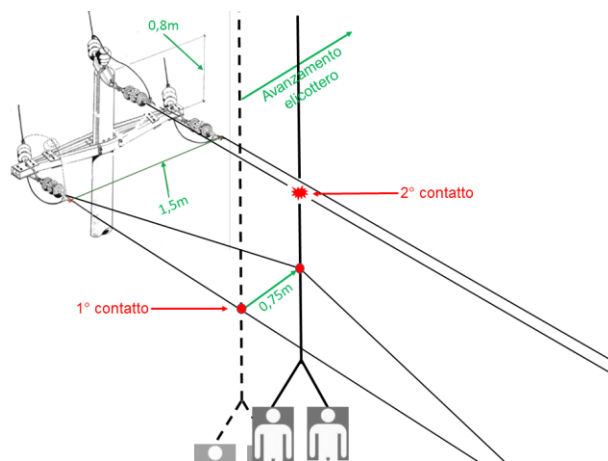
A questo primo contatto è seguita una lenta traslazione dell'elicottero verso monte/Nord, che ha poi portato il cavo del verricello a contatto anche con il cavo superiore dell'elettrodotta, realizzando il "contatto franco" necessario a causare il corto circuito fra due fasi dell'elettrodotta ed il cavo verricello. Il cavo superiore dell'elettrodotta si è fuso a seguito del calore generato dal corto circuito, mentre il cavo del verricello, in tensione per il peso del personale sanitario ad esso agganciato, si è rotto a trazione, con i trefoli del cavo indeboliti dal calore prodotto dal corto circuito.

Figura14: schema della dinamica del contatto fra cavo verricello e cavi elettrodotto.

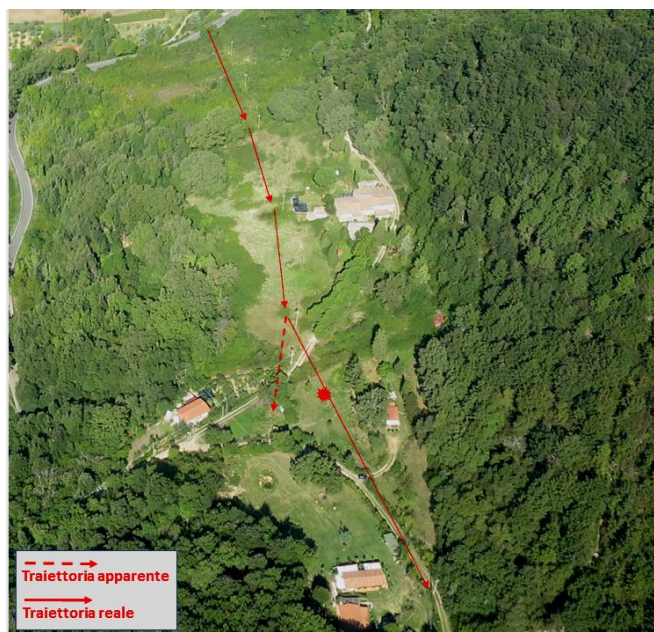
curva tendente a sinistra, mentre invece l'elettrodotto devia in maniera decisa la sua direzione proprio a partire dal traliccio più vicino al punto di rottura.

Foto 26: tracciato dell'elettrodotto.

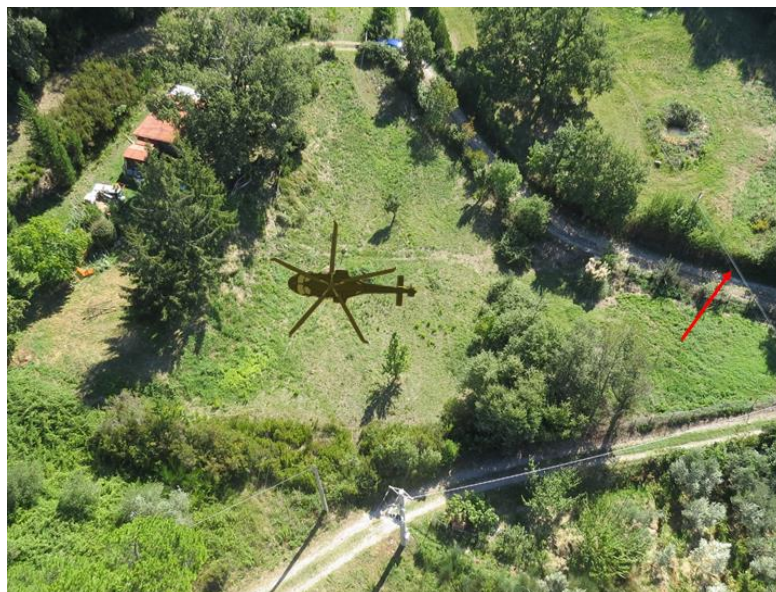
Immediatamente dopo questa comunicazione da parte del sanitario, il comandante chiede al verricellista se avesse visto i cavi in questione ed il tecnico verricellista risponde affermativamente, intendendo però i cavi che c'erano "prima", ossia i cavi posizionati a Sud rispetto al cavo dell'elettrodotto avvistato dal sanitario e che erano stati avvistati dall'equipaggio e superati durante l'avvicinamento all'area prescelta di verricellamento (freccia rossa, foto 27).

Foto 27: posizione dell'elicottero durante il verricellamento e cavi sorvolati durante l'avvicinamento.

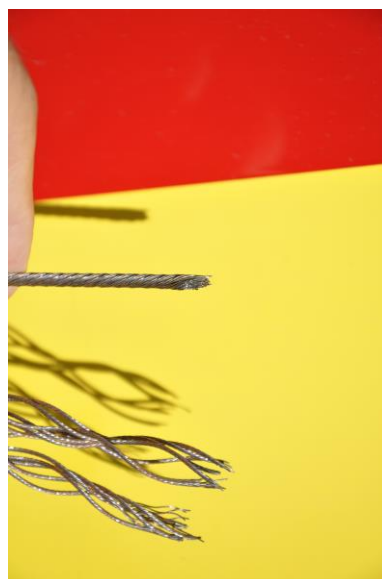
Foto 34: punto di rottura cavo verricello lato gancio.

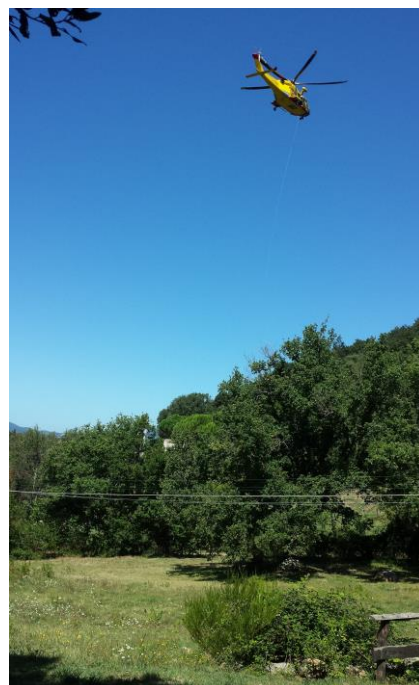
Foto 39: rottura del cavo appena avvenuta.

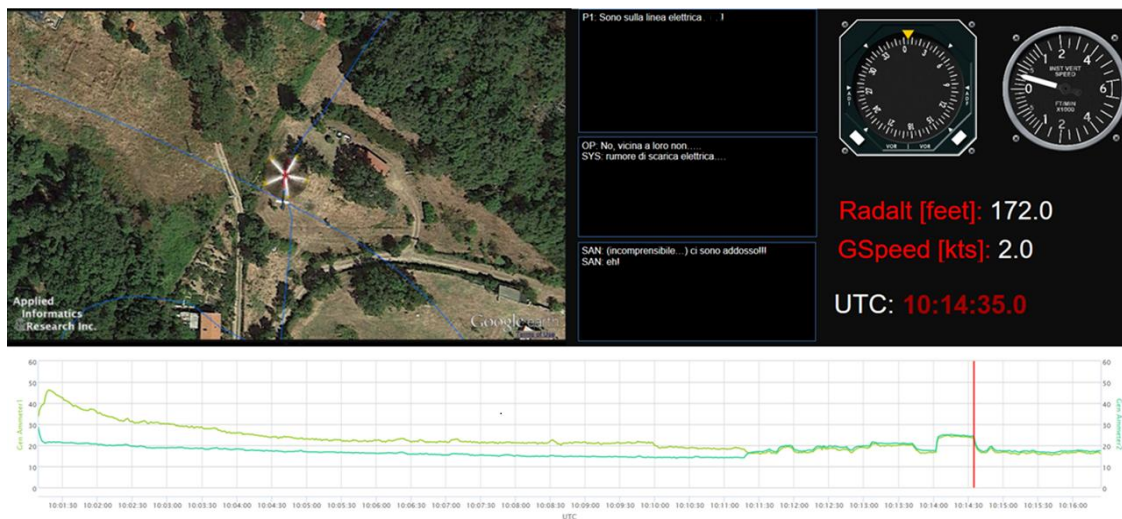
Immagine animazione 5: rumore di scarica elettrica dovuta al corto circuito fra elettrodotto e cavo verricello.
