INFORME FINAL
N-146AE AS-350 B3, Maquiteria
Villa Duarte Sto. Dgo. Este
República Dominicana.

02092015

SINOPSIS

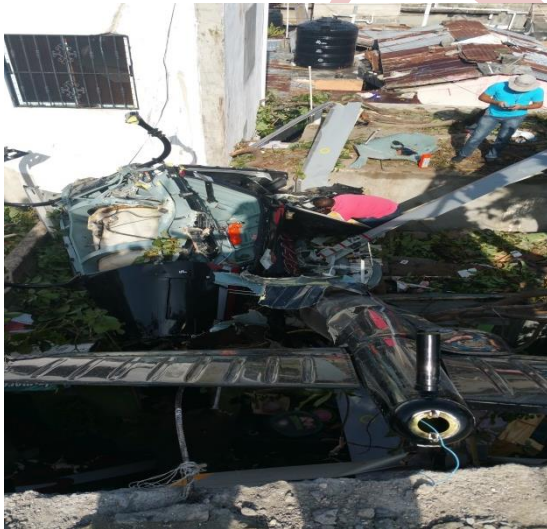
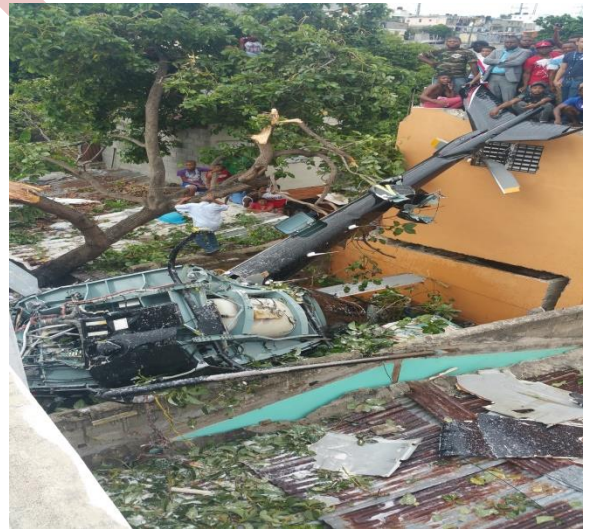
La aeronave como resultado del impacto con edificaciones y un árbol en su trayectoria de caída, y posterior impacto sobre una vivienda de manera invertida, sufrió suficientes daños para declararla como destruida. Sus componentes y partes rotas permanecieron concentradas en el lugar del siniestro.

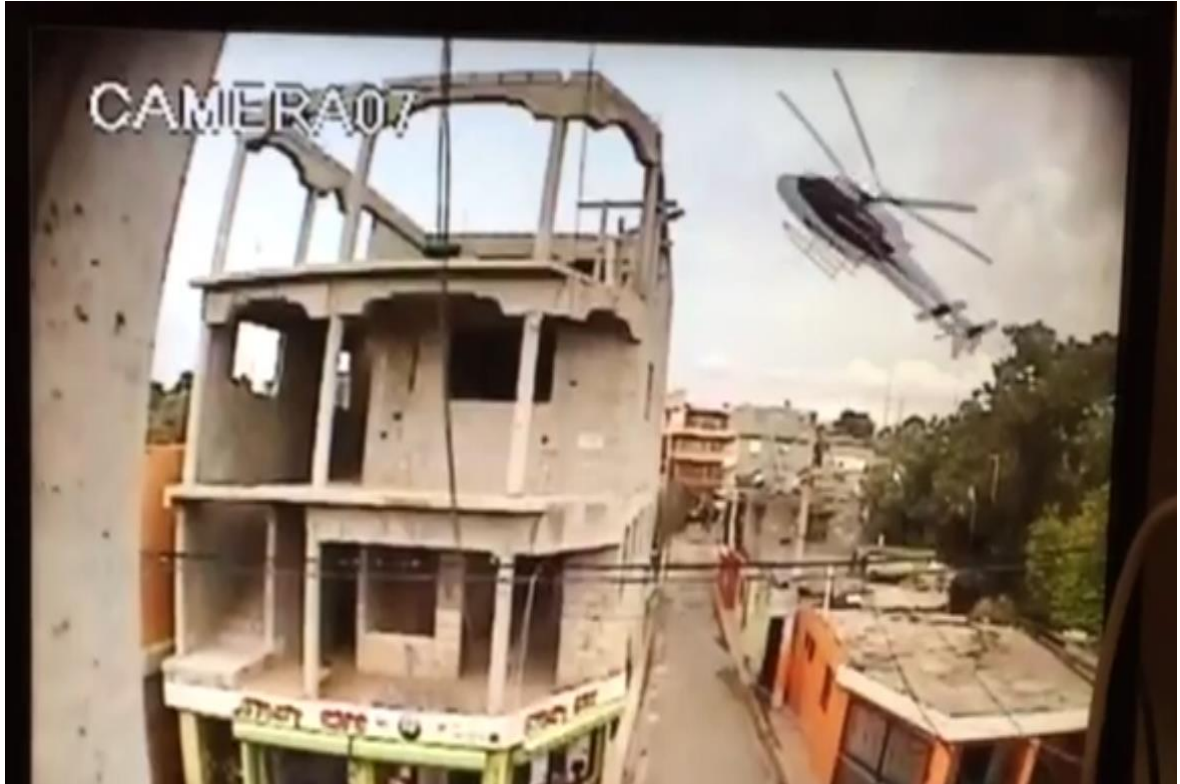
Vista de la aeronave pre- impacto, captado por una cámara de seguridad.

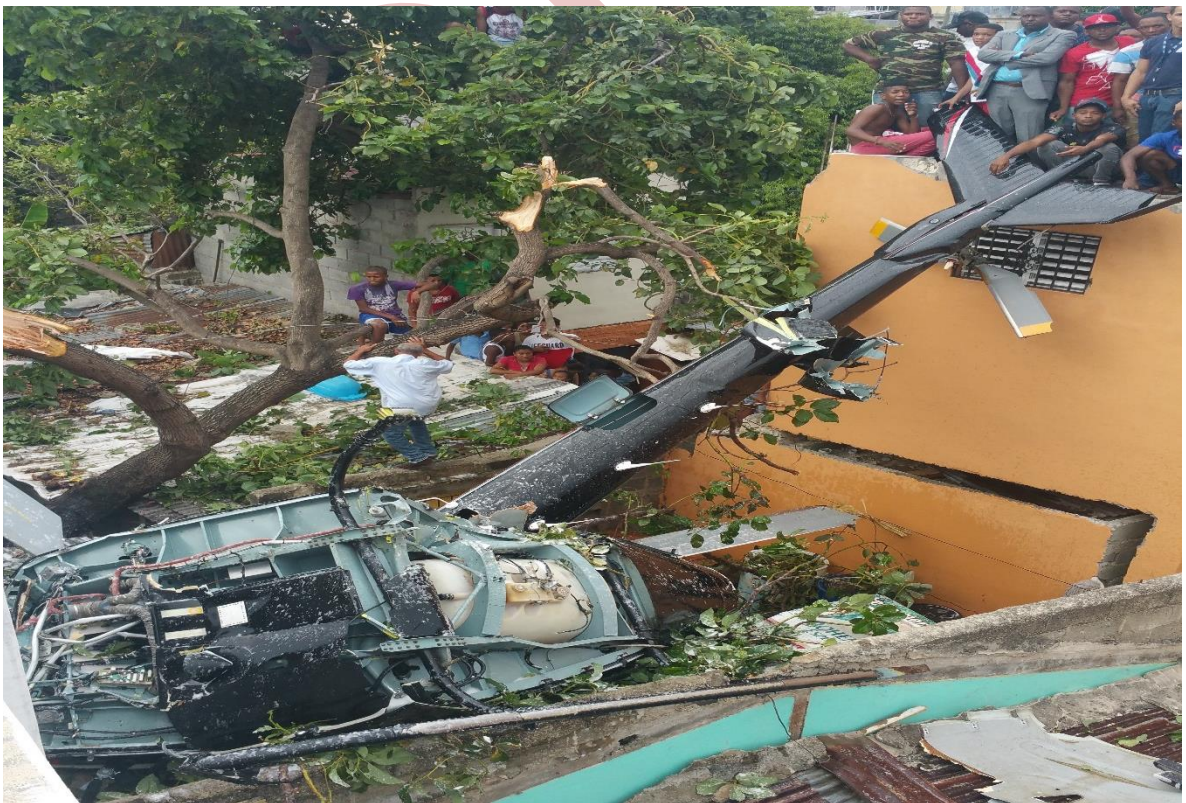
El lugar donde se precipitó la aeronave es un área densamente poblada, por tal motivo esta en su trayectoria de descenso impactó con varias edificaciones y un árbol, quedando finalmente invertida en el techo de una vivienda.

Vista de la aeronave post impacto.
