INFORME FINAL
N-36401 PA-32RT-300T, Autopista
Duarte, Tramo Jeremías, La Vega
República Dominicana.

19092015

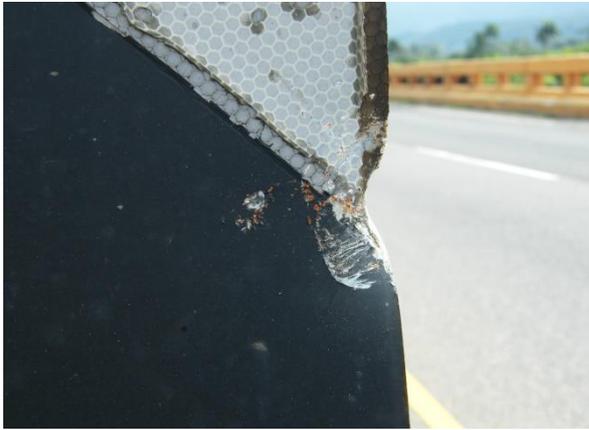
La aeronave al aterrizar en la autopista, impactó con la punta del ala izquierda una señalización de tránsito vial, sufriendo rotura y desprendimiento de la luz de navegación de dicha ala y con la punta del ala derecha impactó la baranda de seguridad de un puente causándole el desgarramiento de la superficie baja de dicha ala.

Marca de impacto dejada por el ala izquierda en la señalización vial.

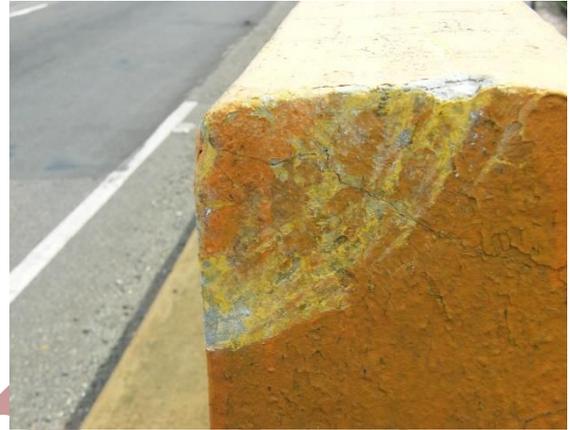
Marca de impacto dejada por el ala derecha en la baranda de seguridad del puente.

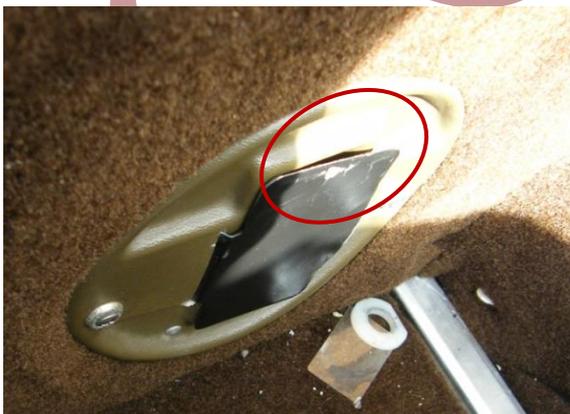
Basado en las declaraciones y las evidencias recolectadas, encontramos que las turbulencias pudieron provocar que algunos objetos dentro de la aeronave se movieran del lugar donde habían sido colocados originalmente, y de alguna manera uno de estos objetos pudo alcanzar la tapa que cubre la palanca de drenaje de combustible y accionar la misma, produciendo una fuga involuntaria e inadvertida de combustible, ocasionando que los tanques de la aeronave se quedaran vacíos y el motor se apagara por inanición unos minutos más tarde.

Muestra de deformación en la tapa que cubre la palanca de drenaje.

- La tapa que protege la palanca que acciona el drenaje de los tanques de combustible presenta deterioro producto de varios golpes.

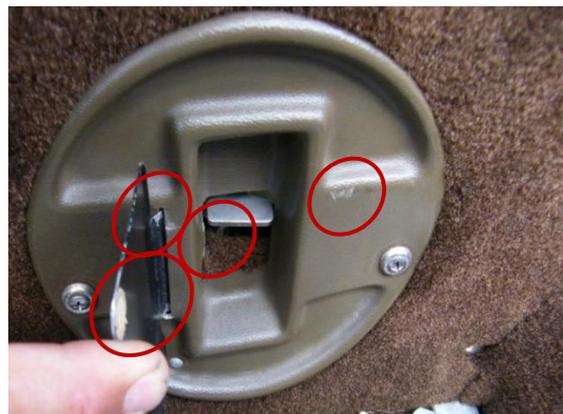
Marcas de impacto producidas por el objeto en el área de la palanca de drenaje.

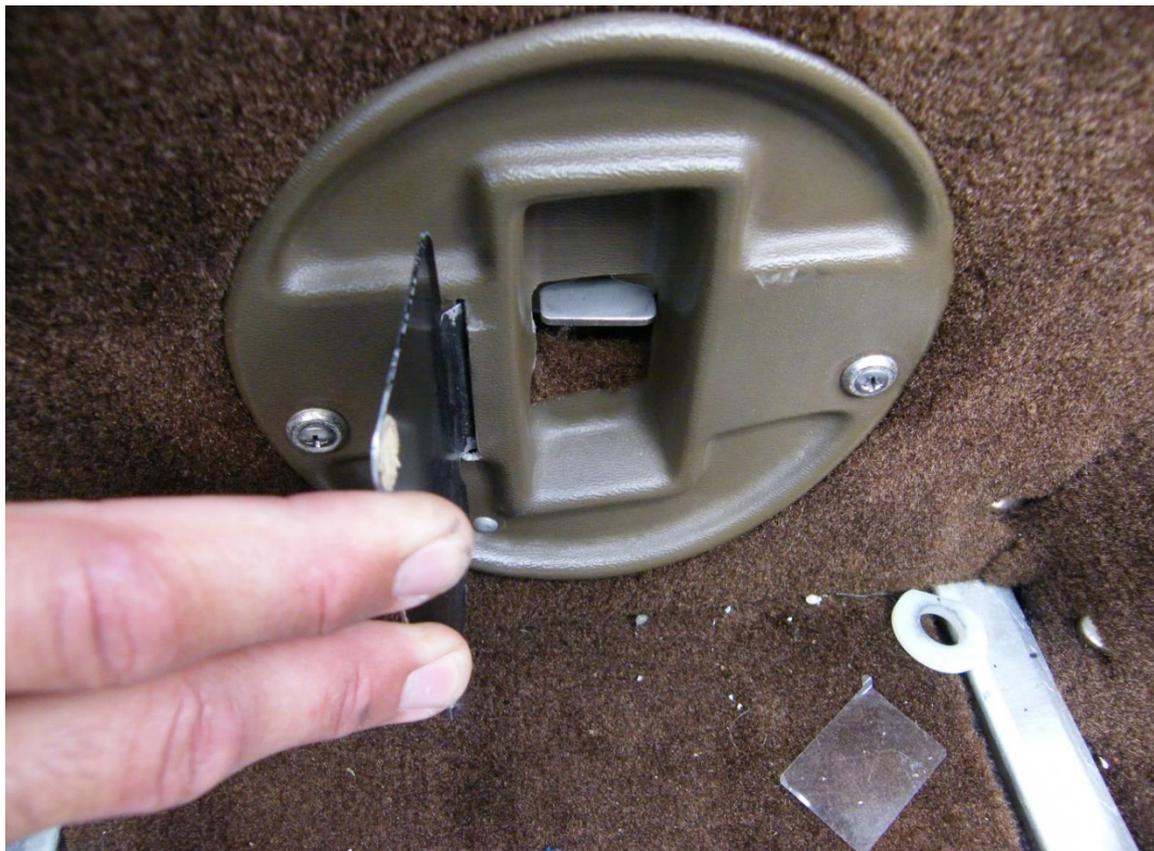
Vista de la tapa y la palanca de drenaje.

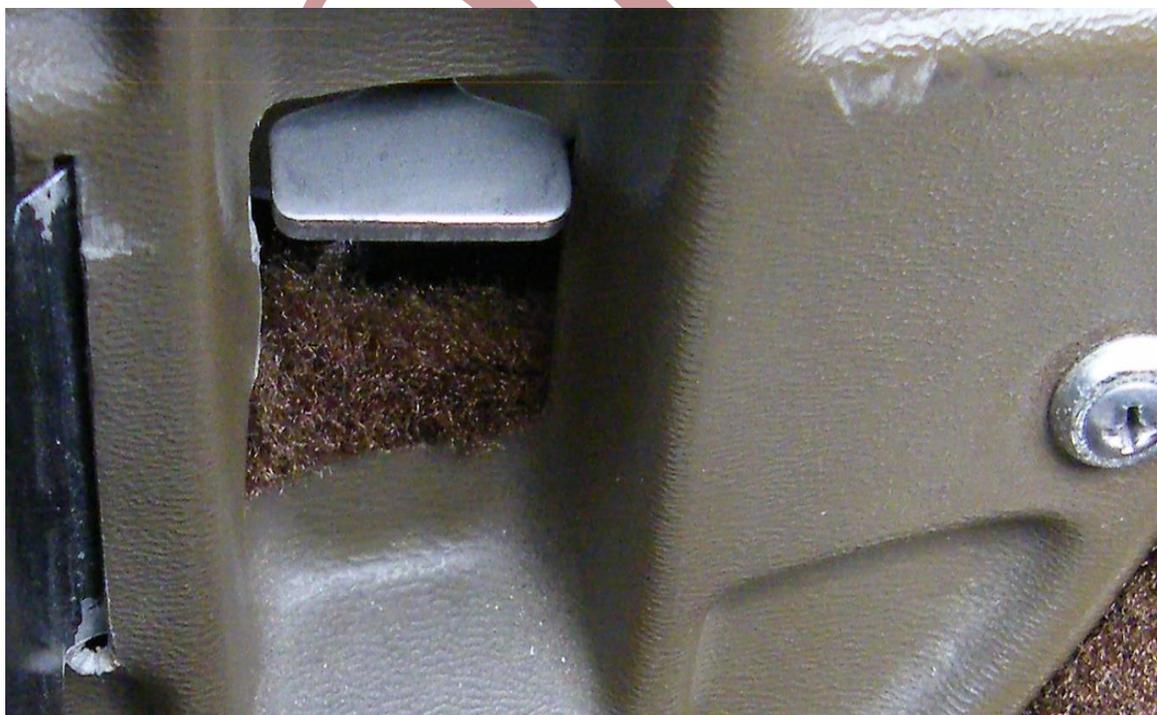
Vista del área de la tapa y la palanca de drenaje.

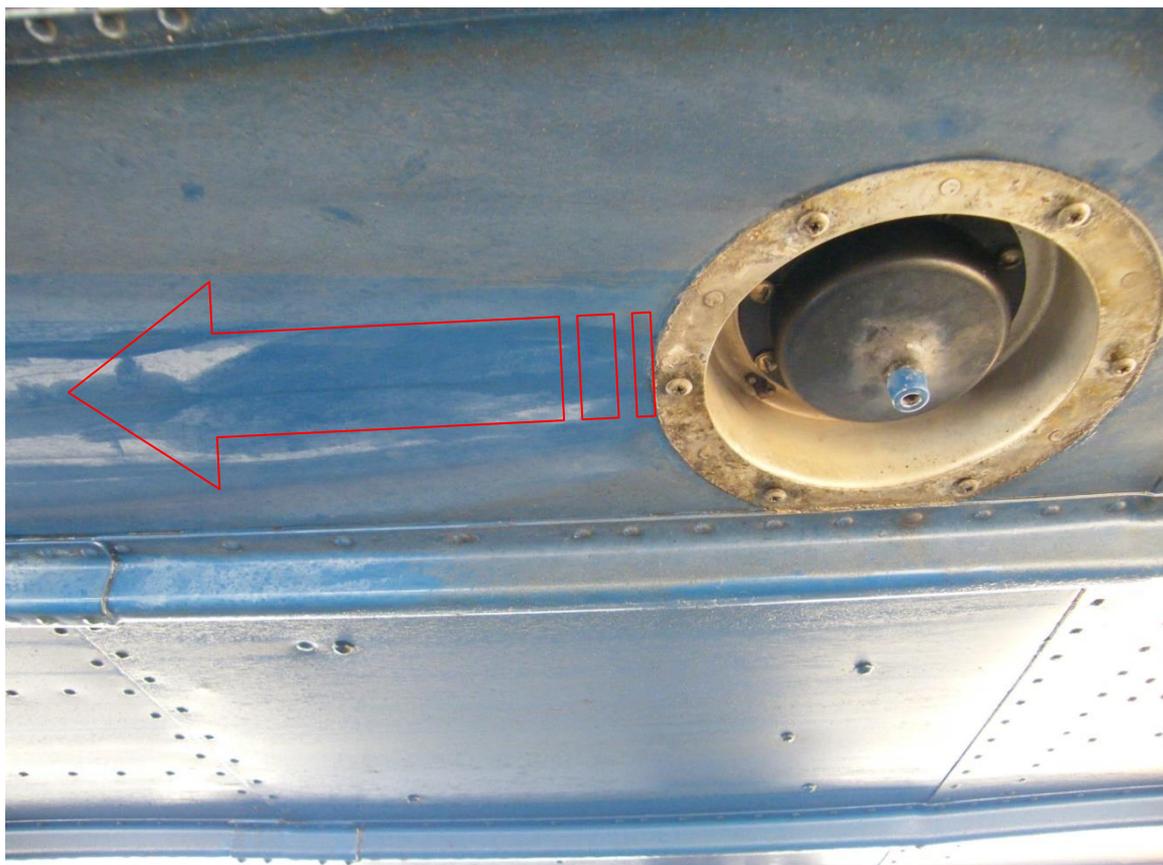
Vista de la válvula de drenaje y la marca dejada por el combustible.

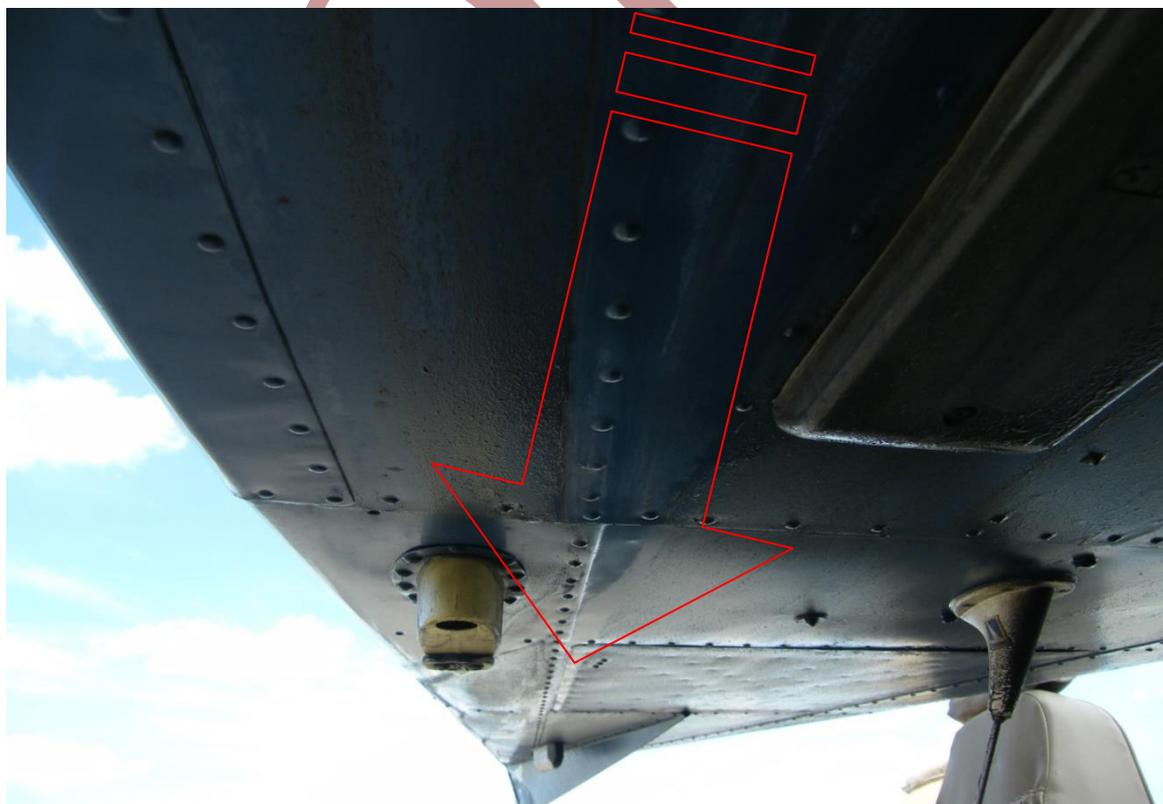
Marca dejada por el combustible.

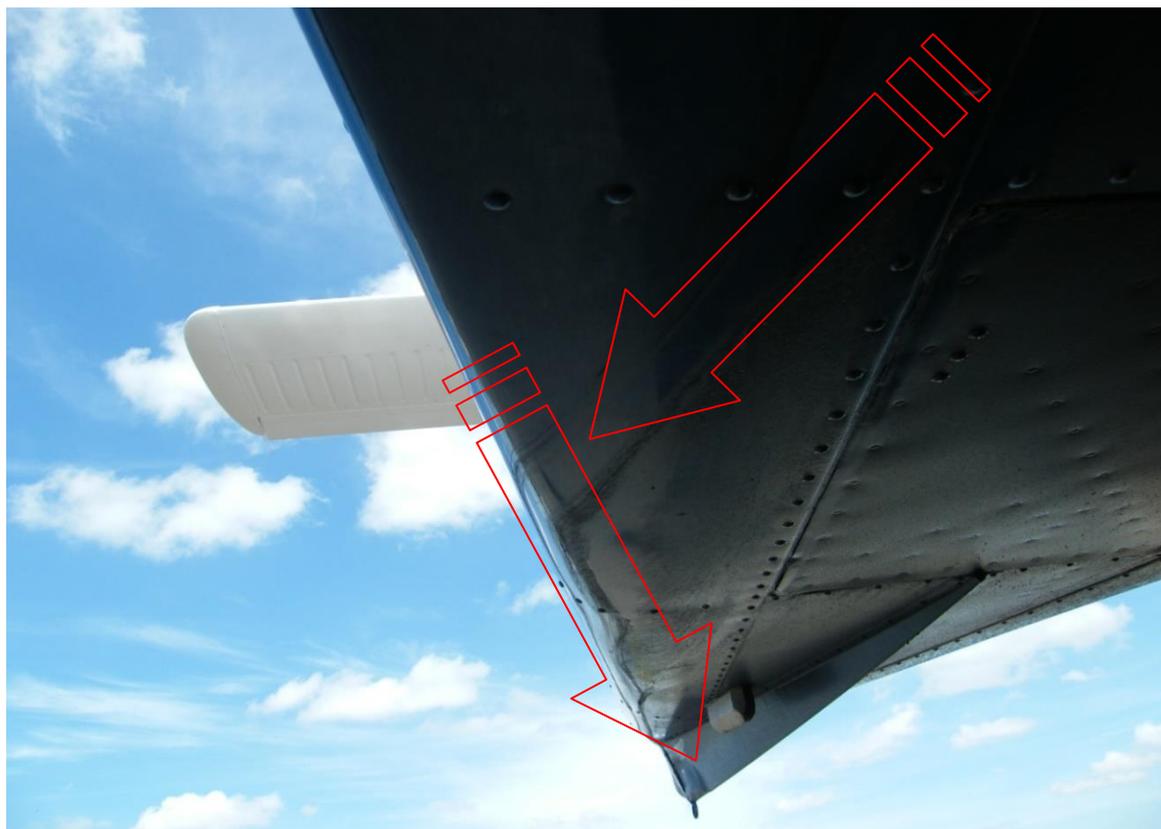
Marca dejada por el combustible.
