Grupo de Investigación de  
Accidentes e Incidentes aéreos

# INFORME FINAL ACCIDENTE

**Investigación COL-15-45-GIA**  
**Pérdida de control en vuelo posterior al despegue**  
**Beechcraft BE-60, Matrícula HK3917G**  
**18 de Octubre de 2015**  
**Zona urbana, Bogotá D.C – Colombia**

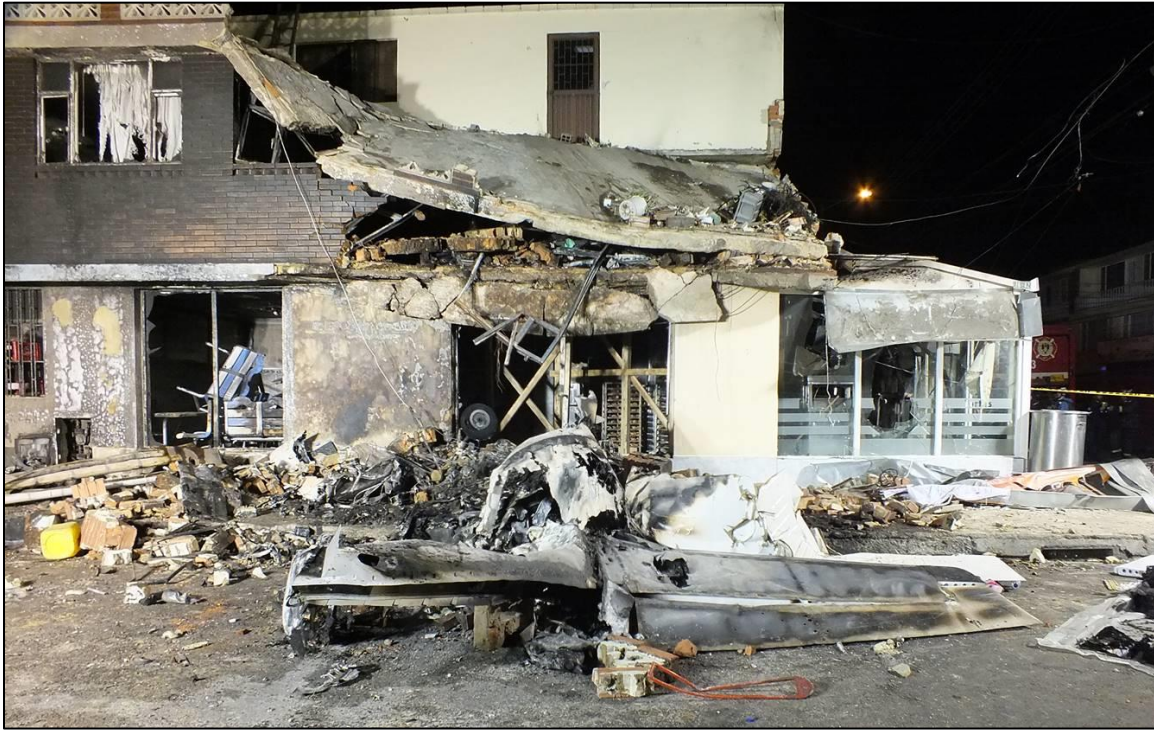
*Condición final de la aeronave HK3917G*

DESTRUIDA. A consecuencia del impacto contra el terreno y los daños generados por el fuego, la aeronave HK3917G presentó los siguientes daños estructurales:

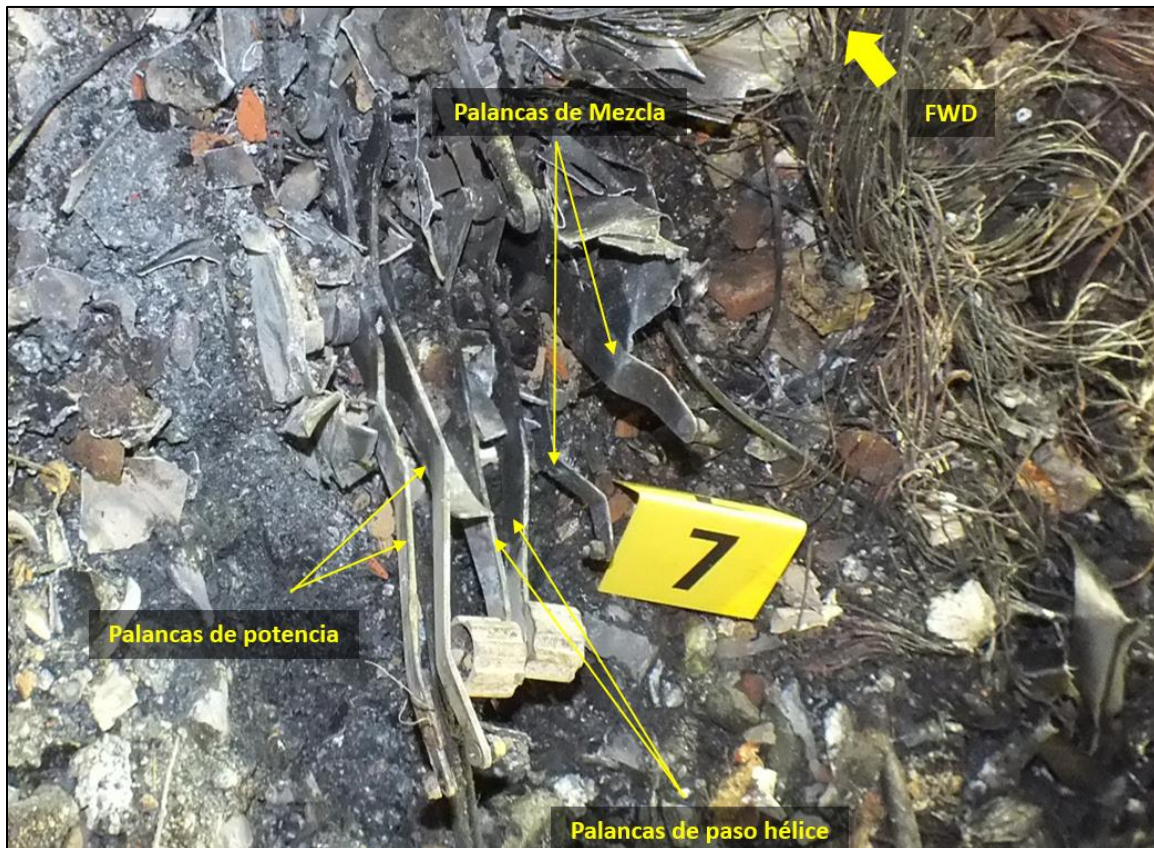
Las palancas de potencia izquierda (LH) y derecha (RH) fueron encontradas y preservadas durante la extracción de los cuerpos, encontrándolas en posición ralentí. Las palancas de paso de hélices LH y RH con paso bajo, y las palancas de mezcla, en posición cortada (LH) y mezcla rica (RH).

*Posiciones de las palancas en cabina durante la inspección inicial*

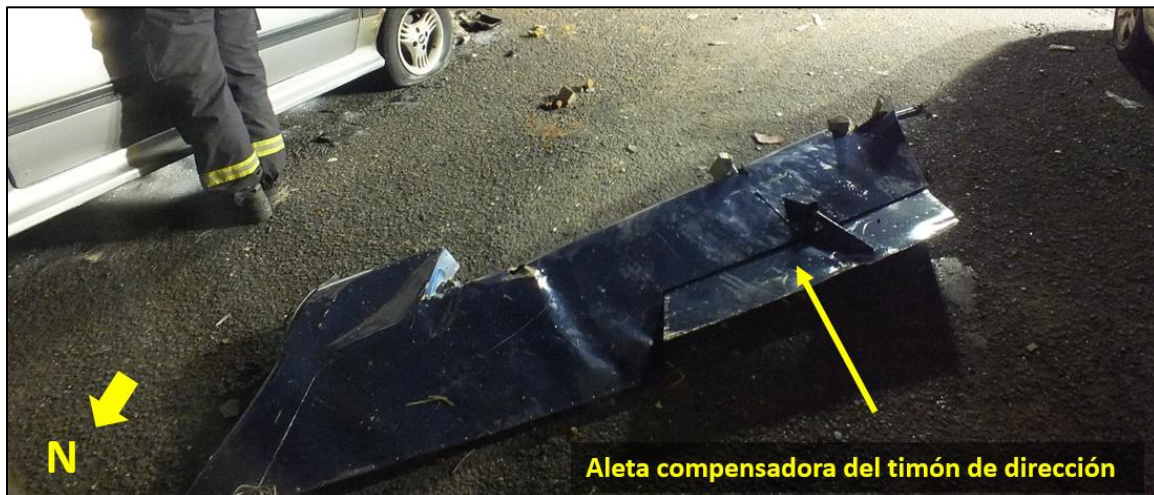
La superficie compensadora del timón de dirección se encontró completa y en posición hacia la derecha; sin embargo, aunque esta superficie es controlada mediante guayas, es posible que se hallan desplazado durante el impacto, por lo que no fue posible establecer si era la posición final previa al impacto.

*Posición final del timón de dirección y aleta compensadora HK3917G*

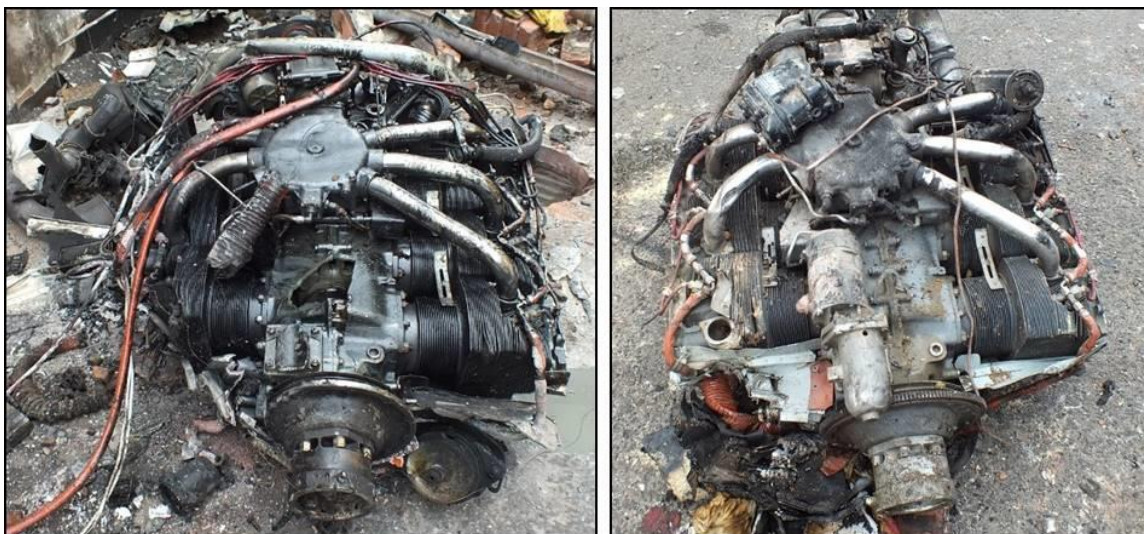
El motor presentaba apreciable afectación por el fuego sin roturas visibles en el cárter de potencia ni separación de cilindros.

*Condición final del motor izquierdo (Izq.) y motor derecho (Der.)*

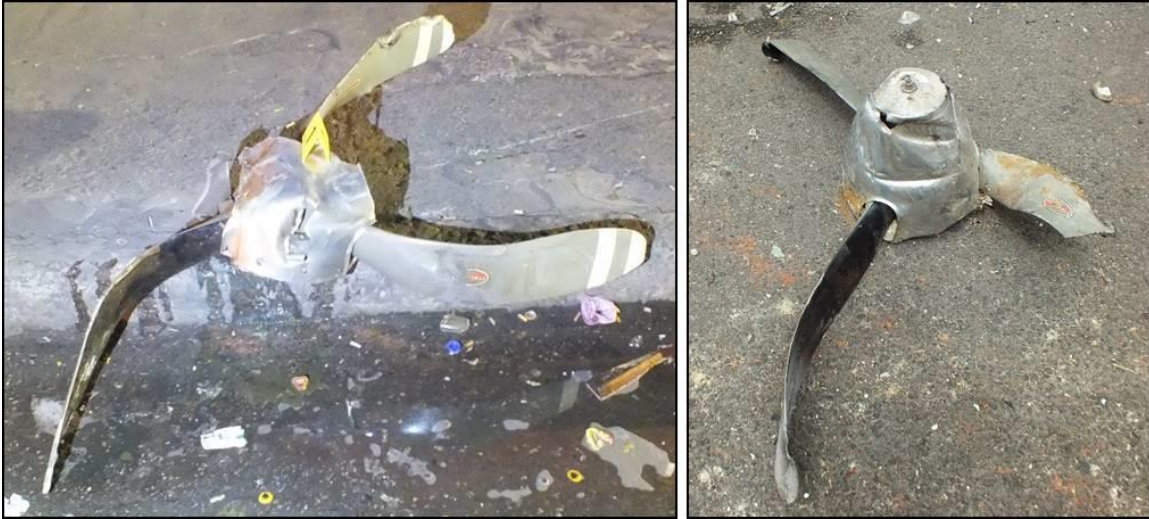
Una de palas se encontró altamente deformada con fractura de la mitad del cuerpo, las evidencias indicaban que la hélice derecha impactó la edificación con altas RPM.

*Condición final de la hélice izquierda (Izq.) y hélice derecha (Der.)*

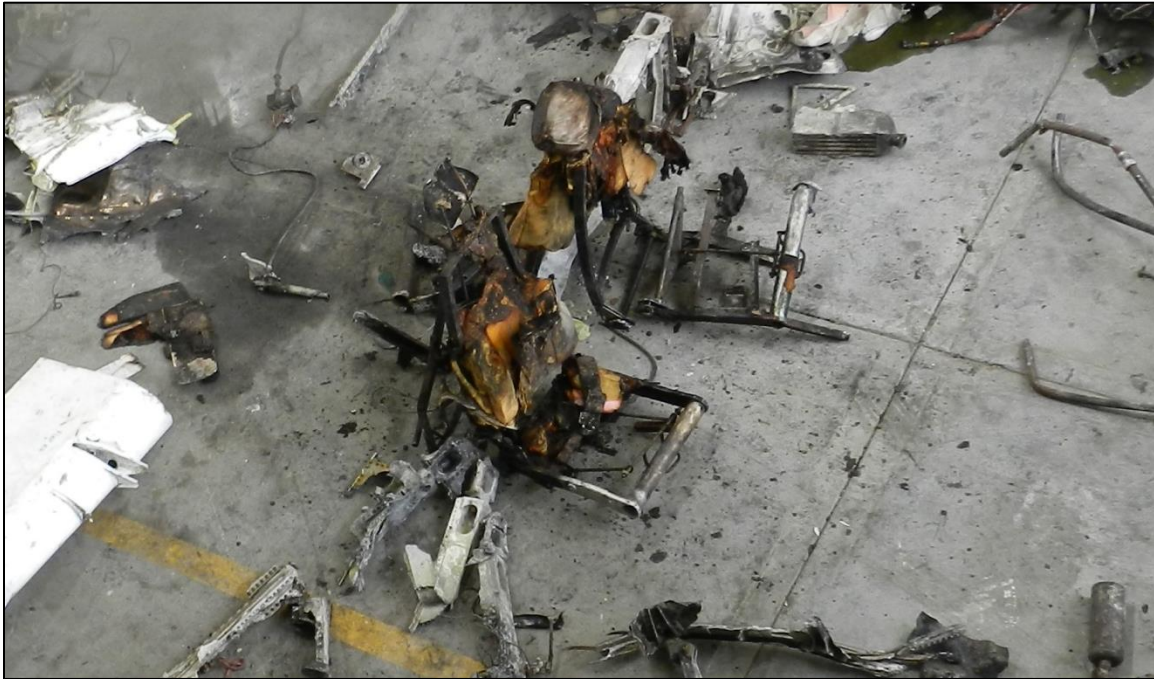
Los análisis de Medicina Legal realizados a los cuerpos evidenciaron lesiones óseas por transmisión de alta energía en sentido longitudinal, asociadas con mecanismo contundente por caída de altura.

*Condición final de las sillas de la cabina de vuelo*

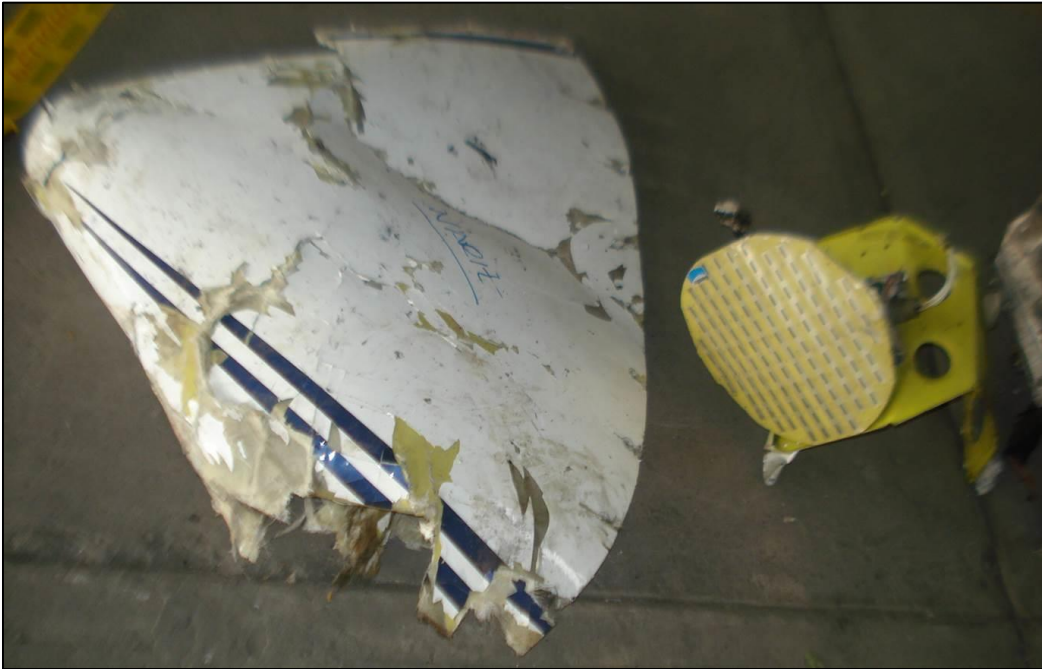
- a) **Radomo:** La punta delantera de la aeronave fabricada en material compuesto se desprendió durante el impacto y fue encontrada totalmente aplastada en una terraza ubicada en el tercer piso de la vivienda afectada.
- b) **Fuselaje delantero:** Se identificó una pequeña sección del fuselaje delantero correspondiente al compartimiento de aviónica y compuertas de tren de aterrizaje.

*Estado del Radomo y radar meteorológico*

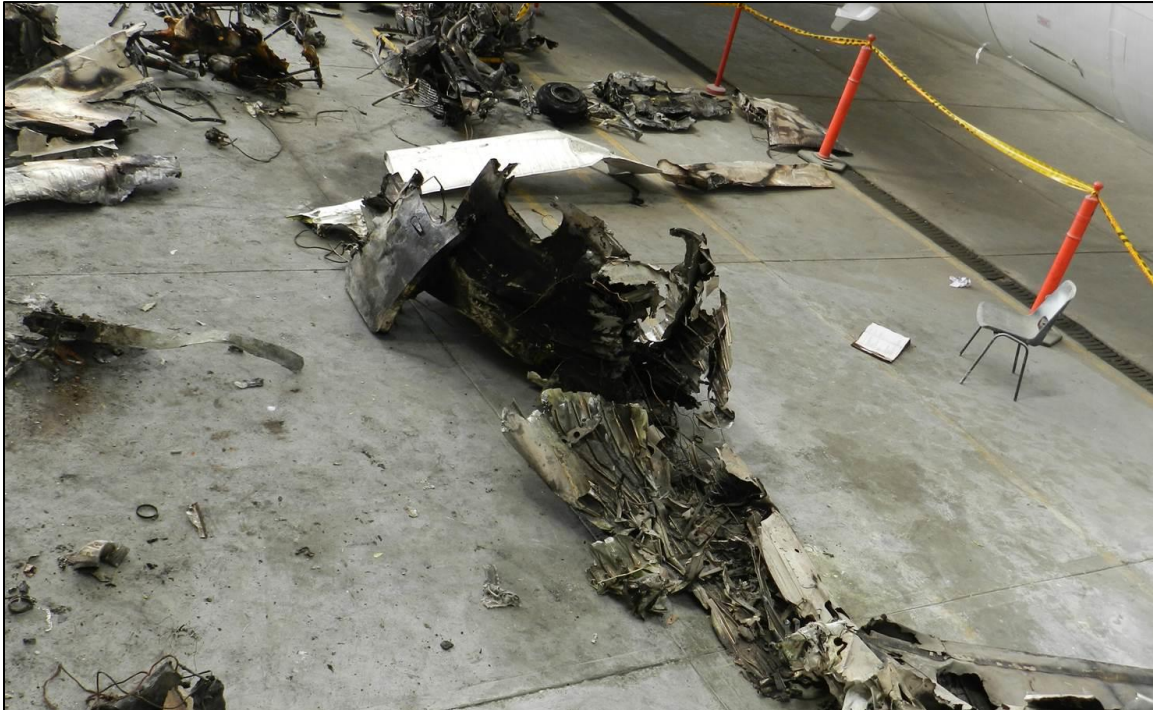
- c) **Fuselaje trasero:** La sección trasera del fuselaje quedó completamente destruida y afectada en toda su extensión por el fuego generado post-impacto. La puerta de acceso ubicada al costado izquierdo fue recuperada y exhibe idénticos daños.

*Estado del fuselaje trasero*

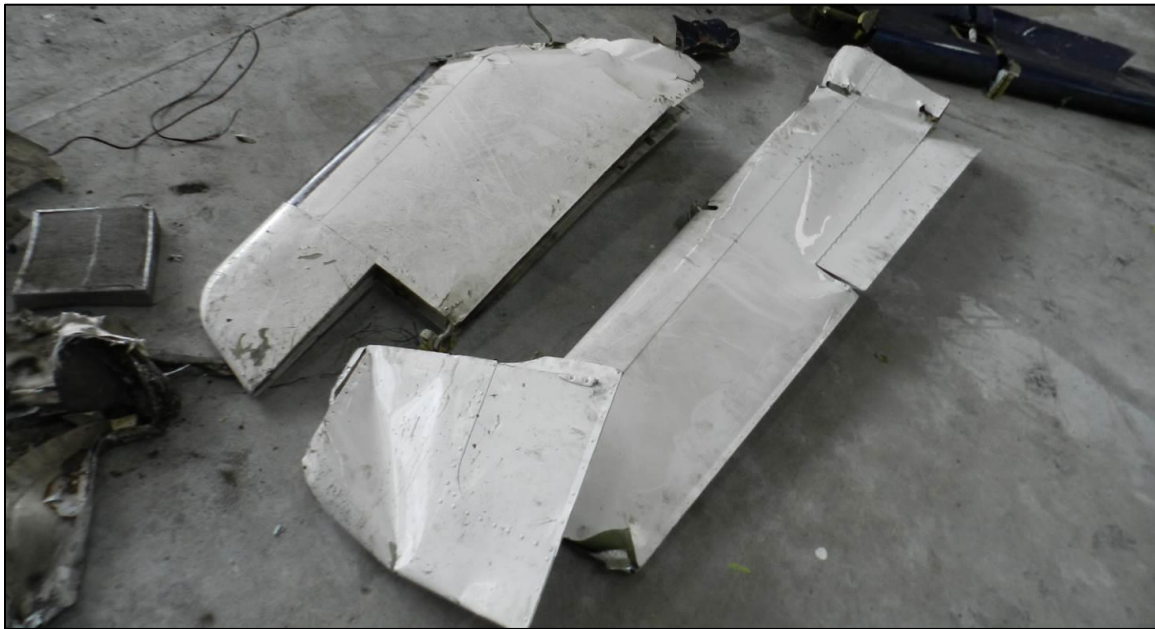
- a) **Estabilizador horizontal y elevador izquierdo:** Se recuperó una sección externa del estabilizador horizontal, la cual se encontraba fracturada y no exhibía afectación por fuego. Su elevador estaba separado del estabilizador y no mostraba rastros de incendio.
- b) **Estabilizador horizontal y elevador derecho:** Estos componentes se encontraban en unidos y con significativas marcas de daño por fuego.

*Estabilizador y elevador horizontal izquierdo*

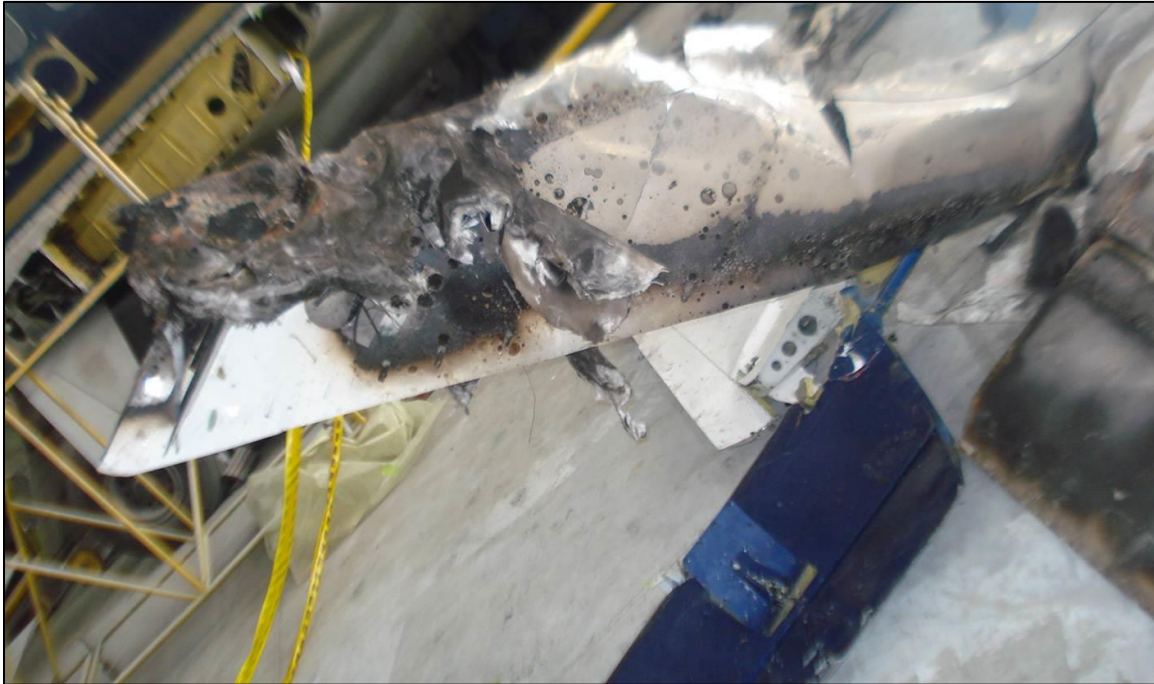
- a) **Estabilizador vertical:** La sección delantera del estabilizador vertical se encontraba destruida por las fuerzas de impactos y presentaba daños producidos por el fuego.

*Estabilizador vertical*

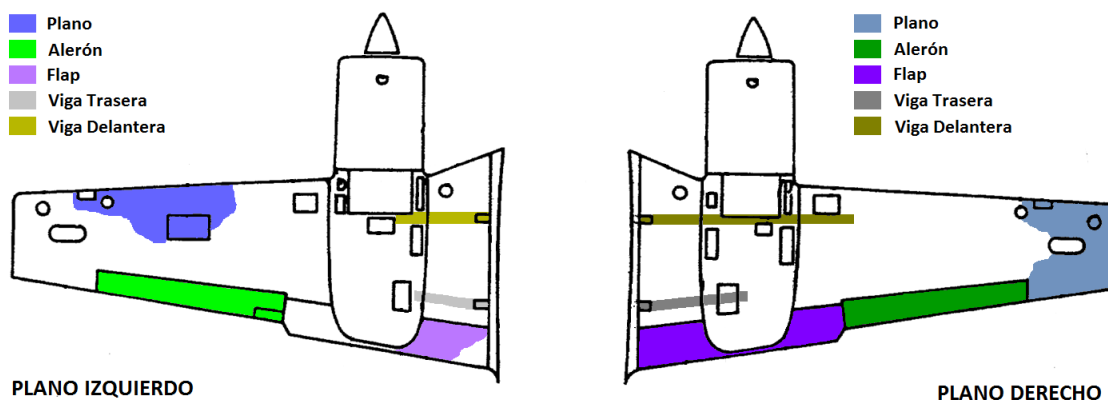
- Alerón: Se halló destrozado y parcialmente incinerado.
- Flap: Se recuperó una sección, la cual se había fracturado y presentaba signos de daños por fuego.
- Vigas trasera y delantera: Se identificaron pequeñas secciones de las vigas trasera y delantera, las cuales se hallaban fracturadas y mostraban daños considerables por acción de altas temperaturas.
- Piel: Las partes de la piel inferior y superior del plano que fueron recuperadas exhibían fuertes daños producidos por el incendio generado.

- Alerón: Se encontró completo, deformado por las fuerzas de impacto y afectado superficialmente por el fuego.
- Flap: Estaba completo pero flexionado por el golpe producido al impactar contra la edificación. No sufrió afectación por fuego.
- Vigas trasera y delantera: Los tramos de vigas trasera y delantera hallados exhibían destrozos generalizados producidos por alta deformación y temperatura.
- Piel: La sección de la punta del plano se halló desprendida y destruida por acción del impacto y el fuego.

*Mapeo de los restos de los planos*
