INFORME FINAL
N-355RH AS350 BA, Hatillo de
Azua, República Dominicana.

24112015

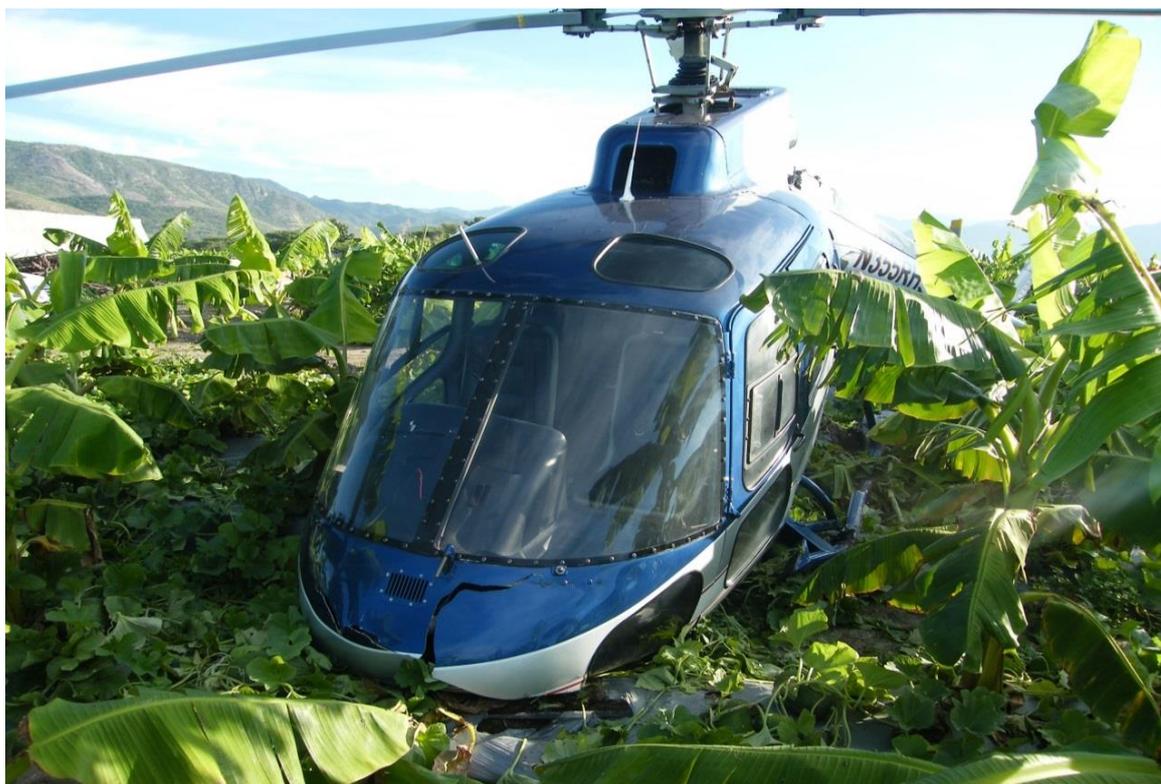
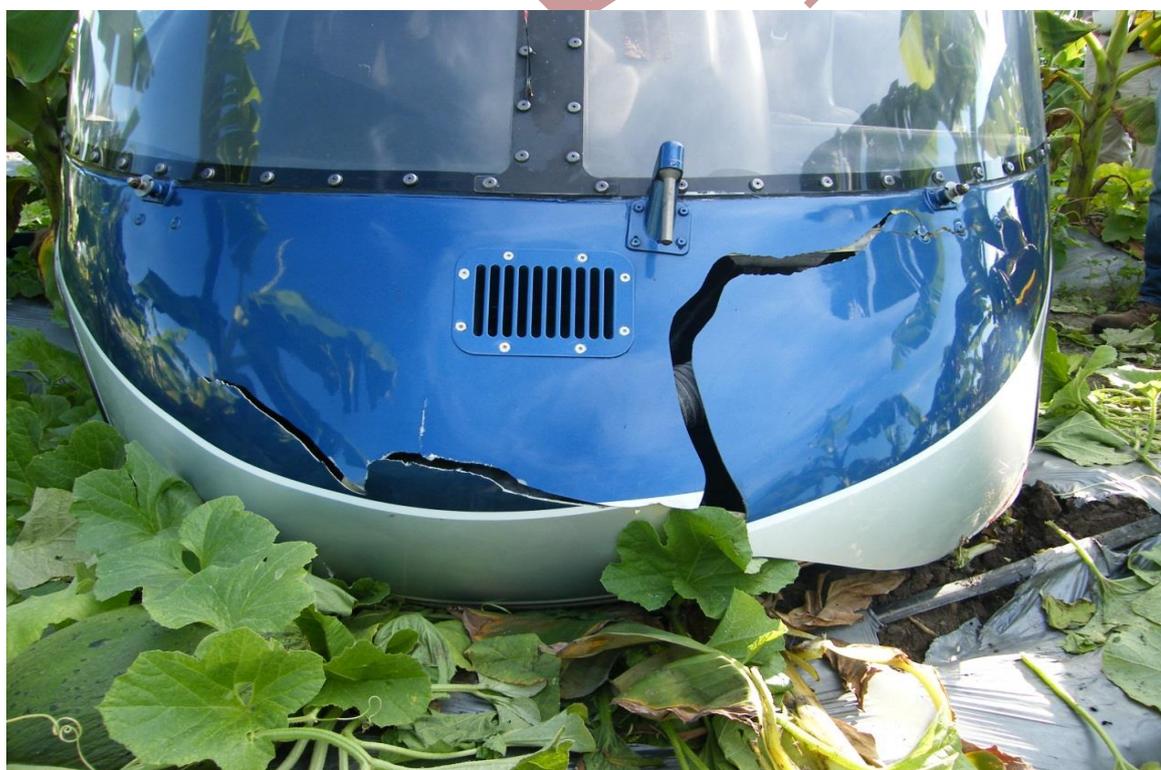
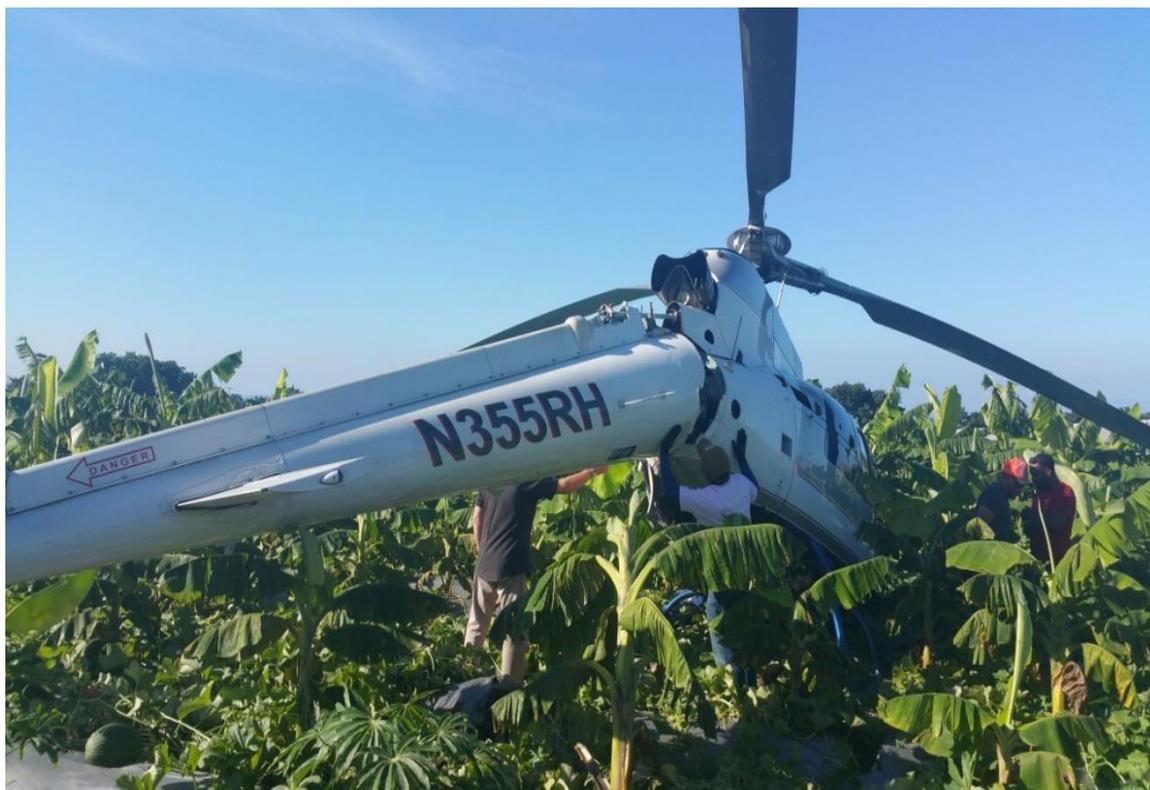
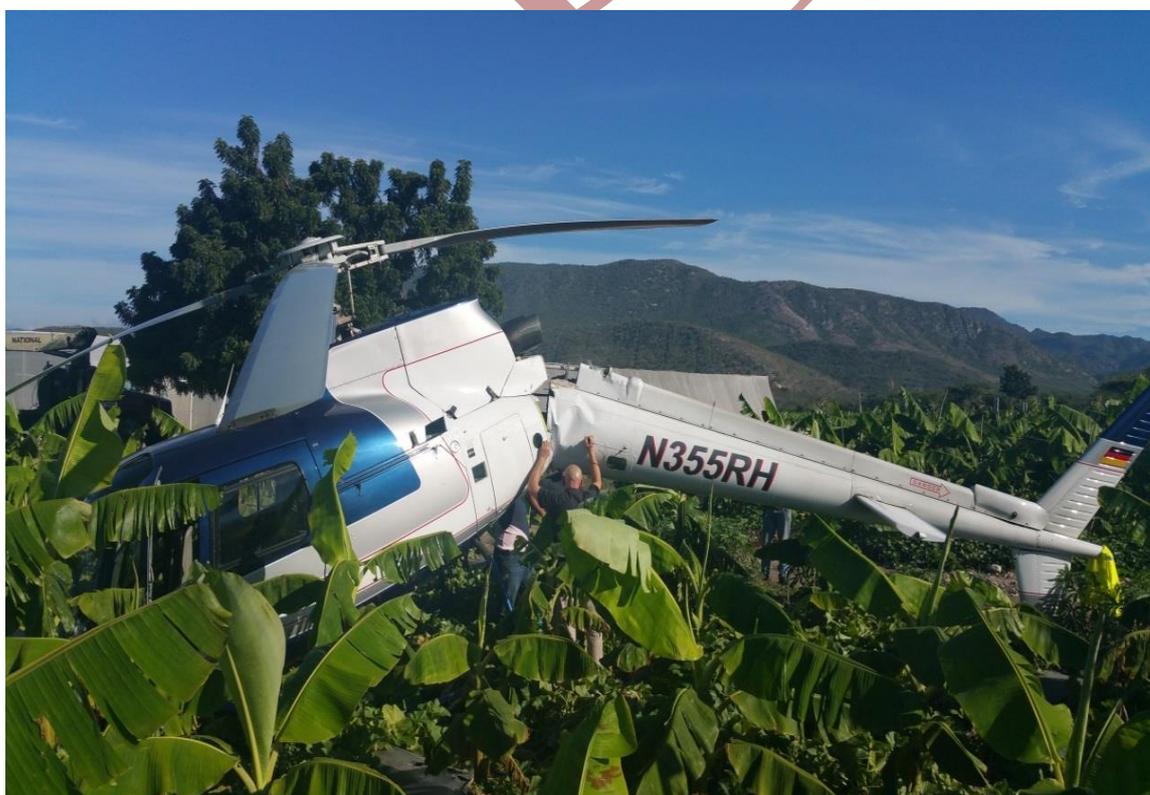
La aeronave impactó con mucha energía con la superficie del terreno, sin experimentar desprendimiento alguno de sus partes, y según los daños presentados todo indica que la misma se desplomó de forma vertical.

Posición en la que reposó la aeronave luego de haber impactado contra el terreno.

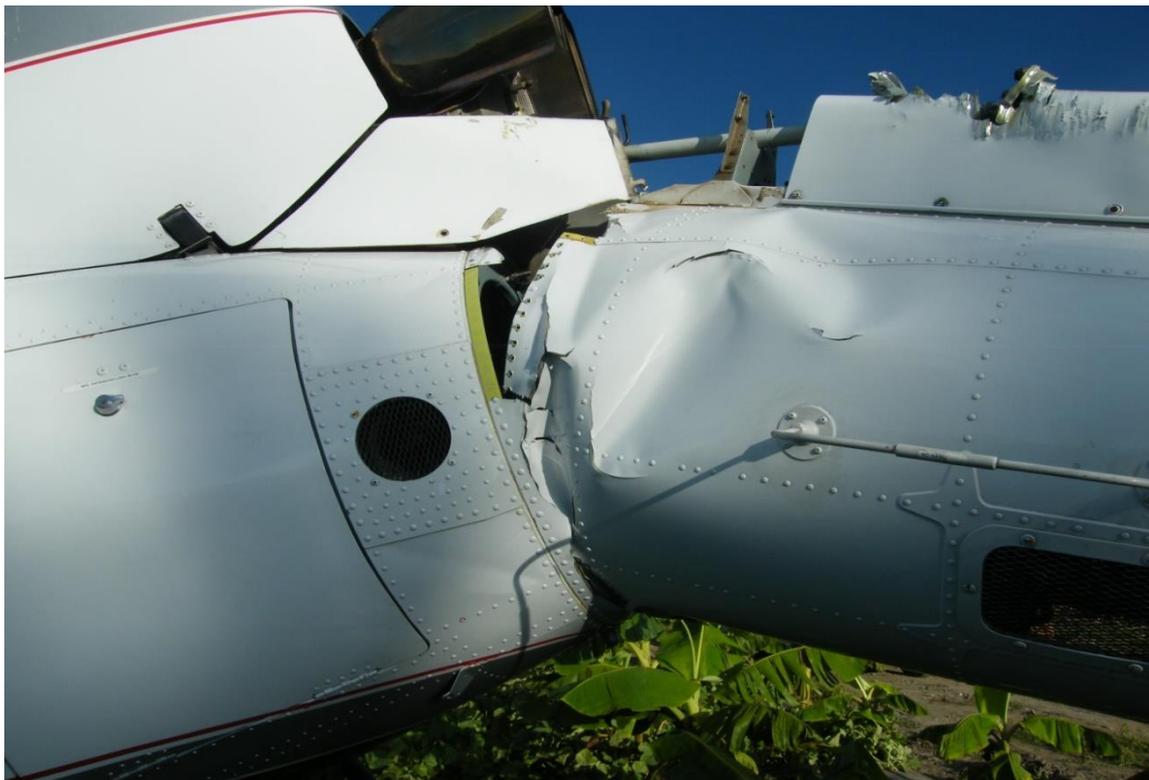
La aeronave como resultado del aterrizaje de emergencia, sufrió el desprendimiento parcial del botalón de cola (Tail Boom), rotura del tren de aterrizaje (esquíes), deformación de la parte inferior de la nariz, rotura del parabrisas inferior, rotura de la estrella del rotor principal (pala roja).1

Vista de la aeronave post impacto.

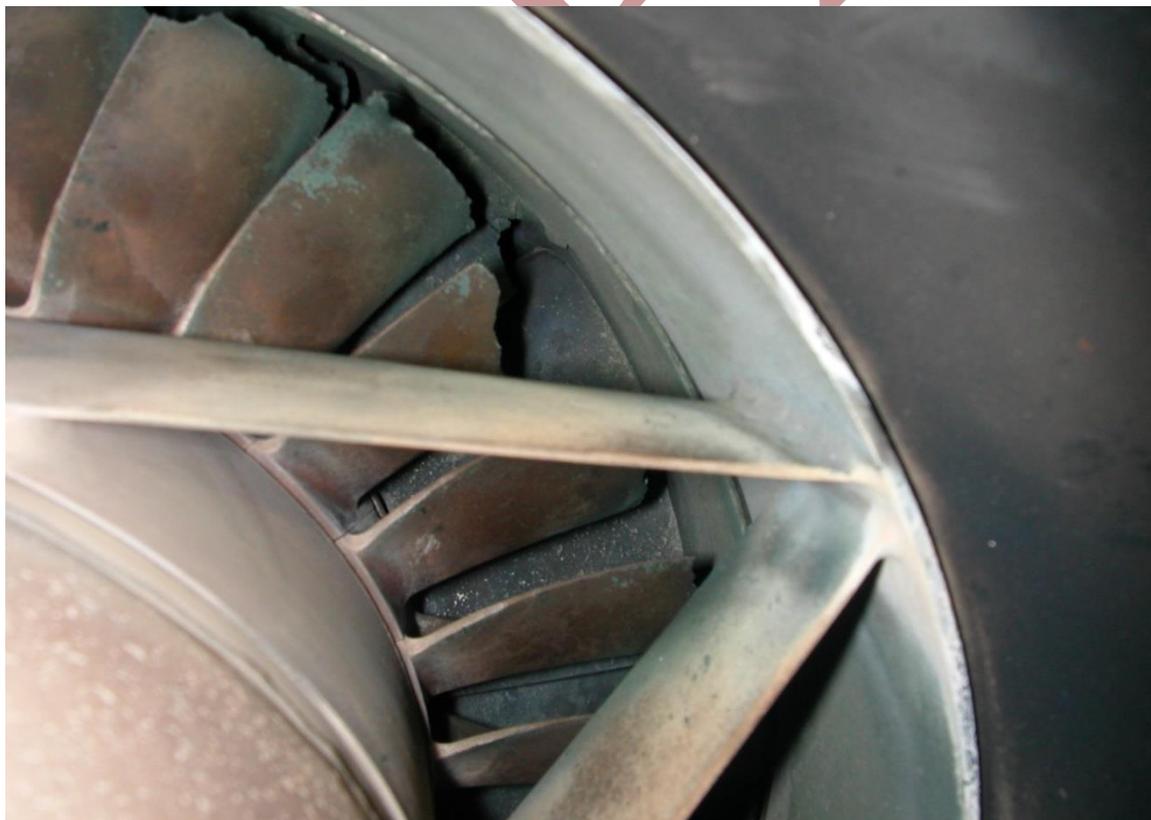
- Los álabes de la primera etapa de turbina estaban quemados aproximadamente un cuarto a partir de la punta. Éste daño aparenta ser progresivo a través del tiempo.

Nótese el deterioro de las puntas de los alabes.

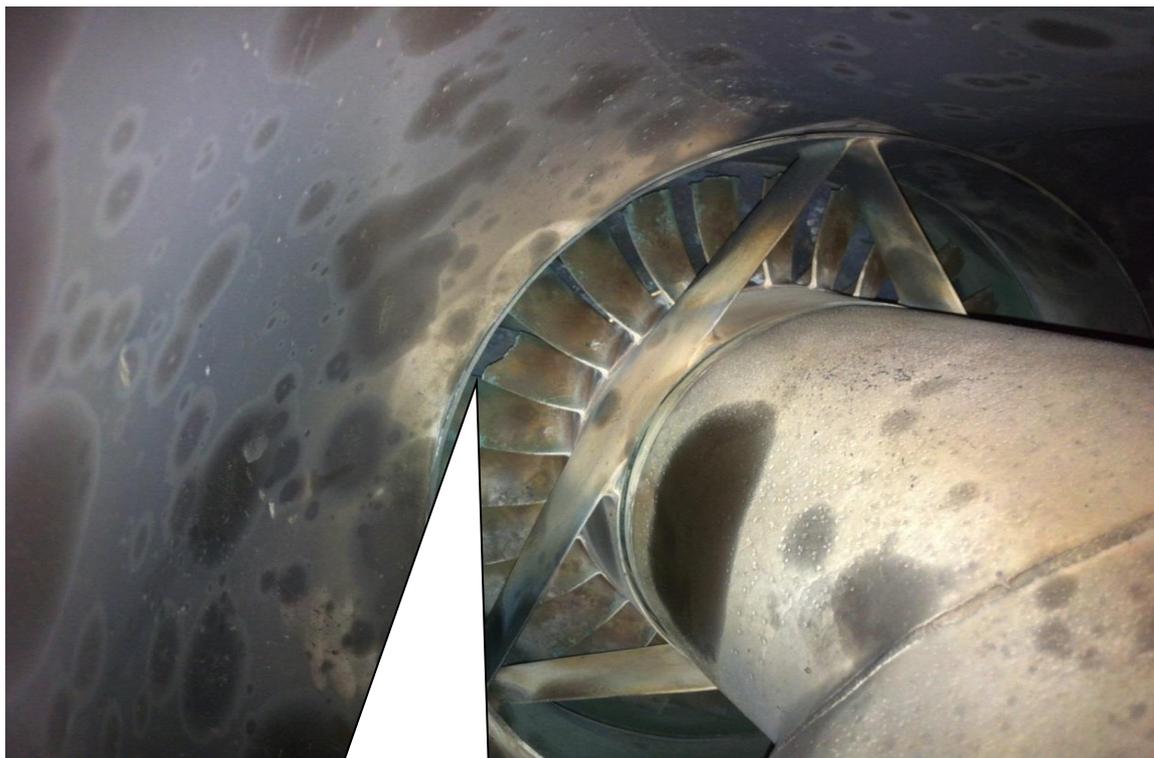
- La segunda etapa de turbina tenía un álabe desprendido del disco, este perforó el cono de escape.

Nótese uno de los alabes que sufrió desprendimiento producto de las altas temperaturas que se registraron en el área de notencia.

Nótese el deterioro de las puntas de los alabes.

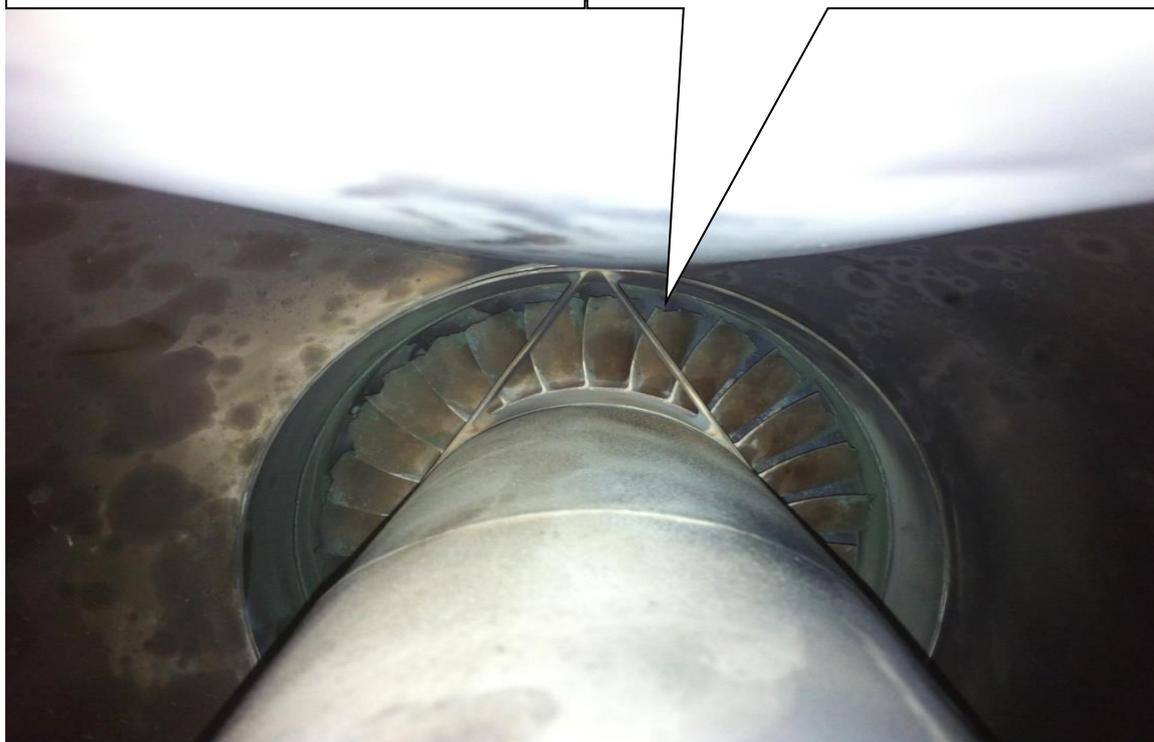
- El área de las etapas de turbina evidenciaron que habían operado en altas temperaturas lo cual había deteriorado los sensores de temperatura (Termo Couple) y los álabes de las etapas de turbina, los cuales sufrieron desprendimientos produciendo perforaciones en el cono de escape, según inspección con desarme realizado en los laboratorios del fabricante de dicho motor (SAFRAN), en Dallas Texas.

Mayoría de los alabes sufrieron pérdida de las puntas debido a las altas temperaturas en la que operaba el motor-

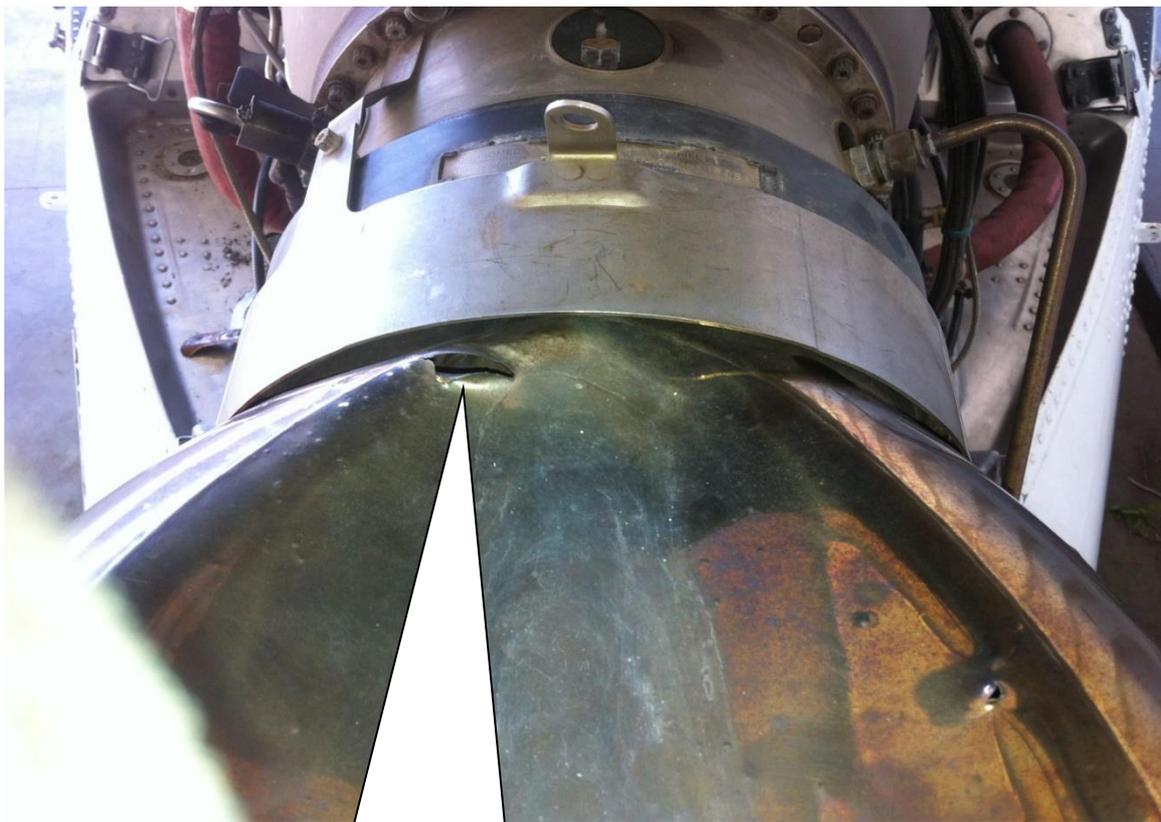
Perforación en el cono de escape causado por el desprendimiento de un alabe

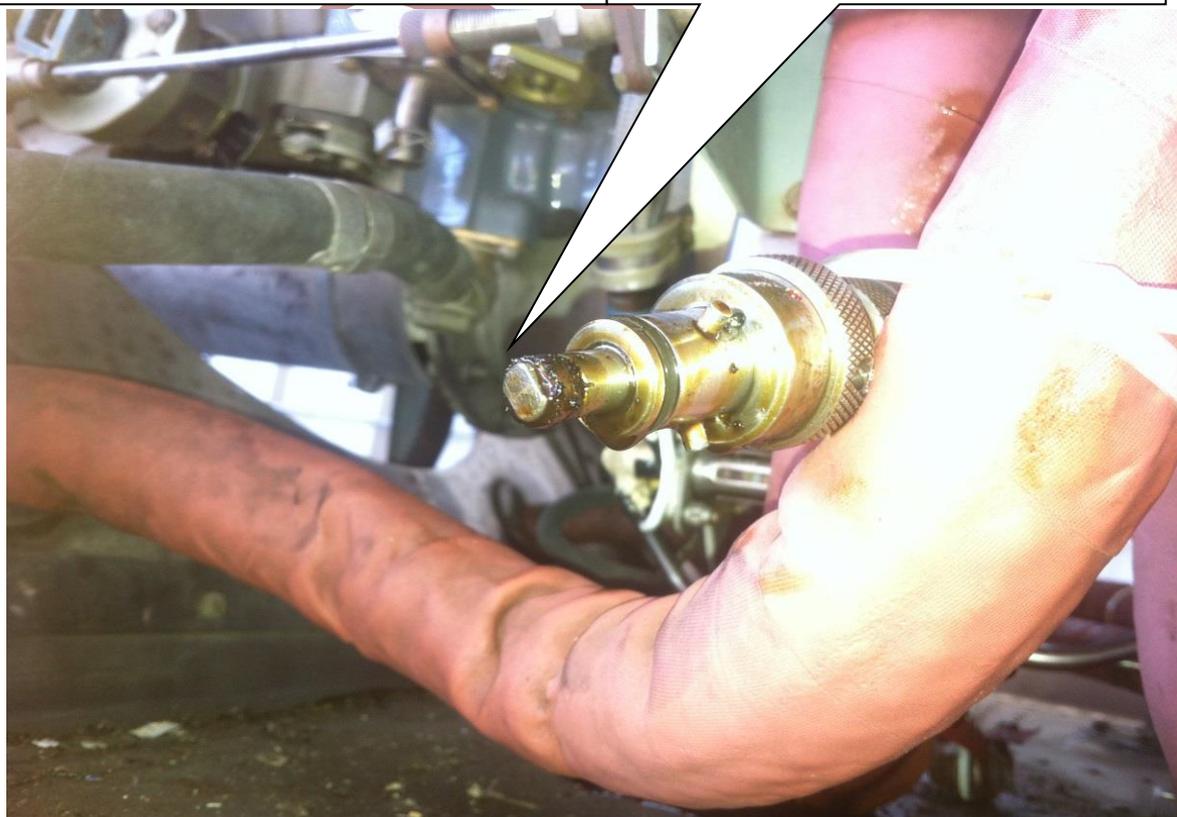
Detector de partículas metálicas

- Se observaron los sensores de temperatura (Termo Couples) del motor con evidencias de deterioro por alta temperatura.
- Se observó los detectores de partículas metálicas del motor con muchas partículas.

Los detectores magnéticos de partículas estaban llenos de partículas.

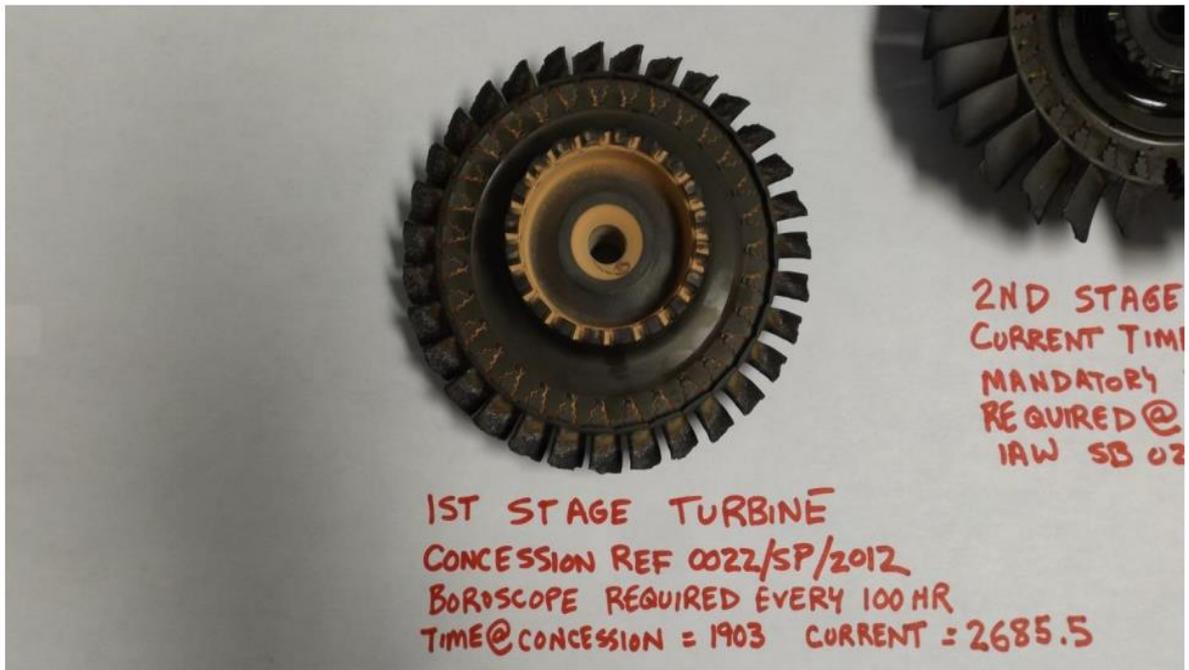
- El motor presentó internamente un deterioro avanzado y progresivo causado por las altas temperaturas en la que operaba el mismo y no ser objeto de inspección, evidenciando fallas en el mantenimiento.

Primera y segunda etapas de las ruedas de turbina, deterioradas por alta temperatura.

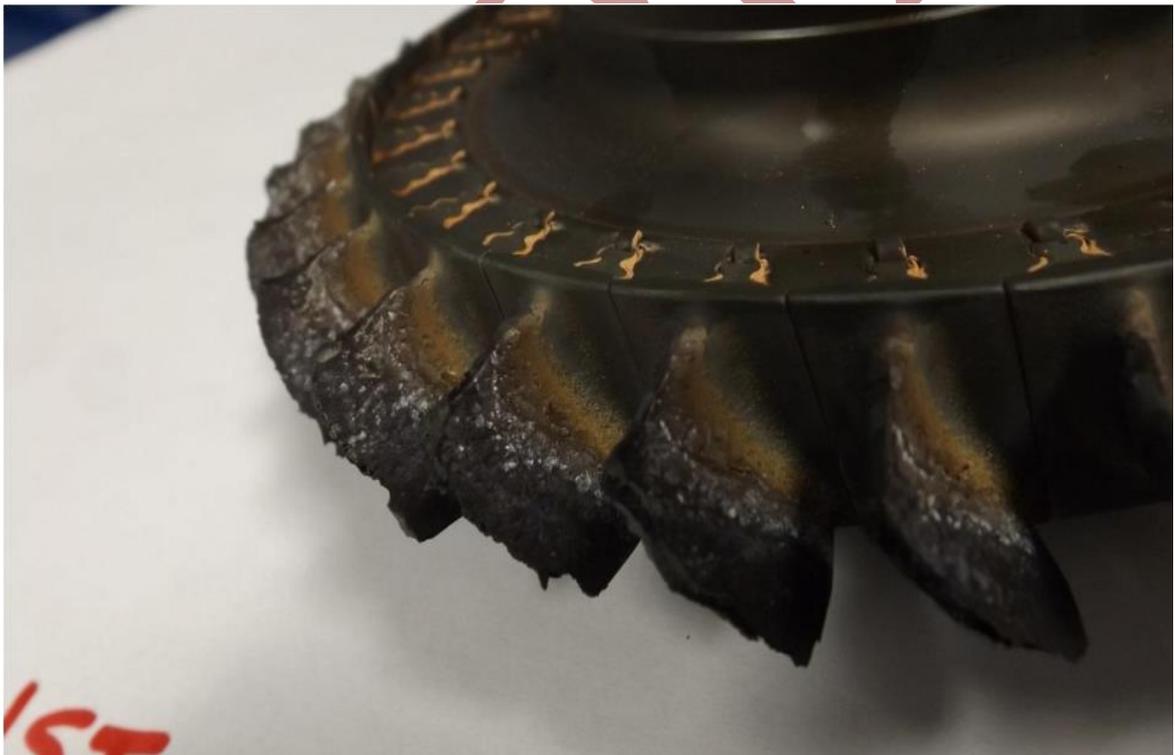
Nótese los extremos de los alabes de la primera etapa de rueda de turbina

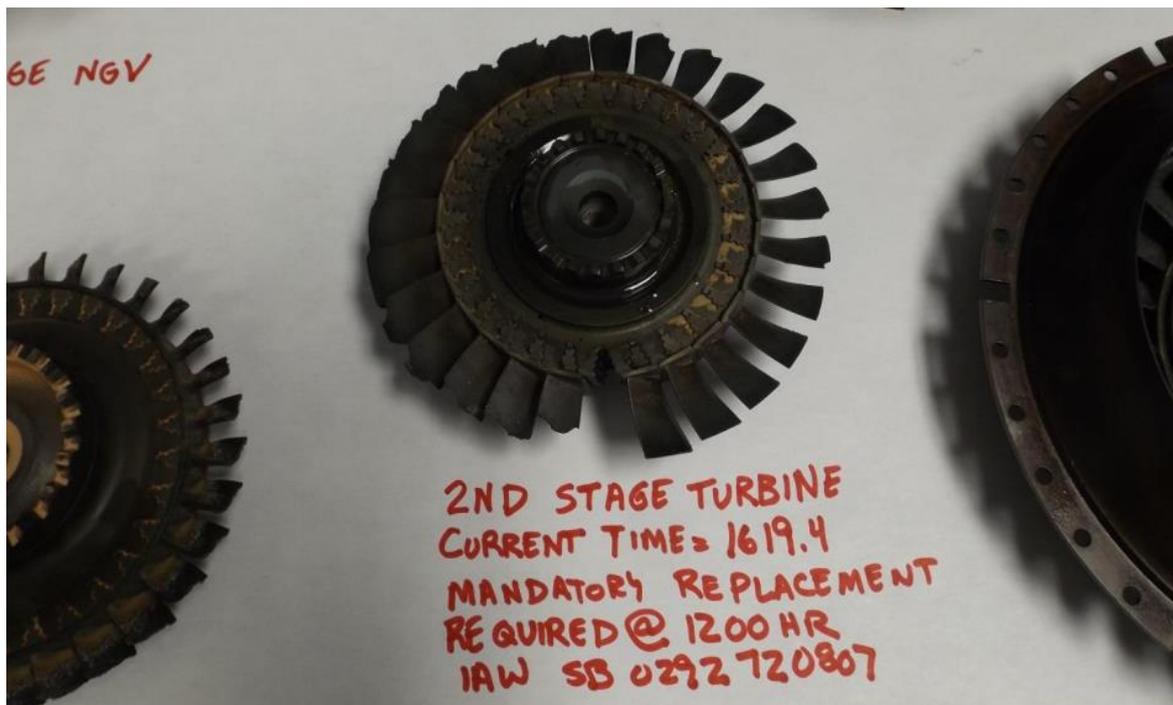
La segunda rueda de turbina debía ser cambiada al cumplir las 1,200 horas, al momento de haber desarmado el motor (Tear Down), la misma contaba con 1,619 horas.

Nótese el desprendimiento de un alabe de esta rueda

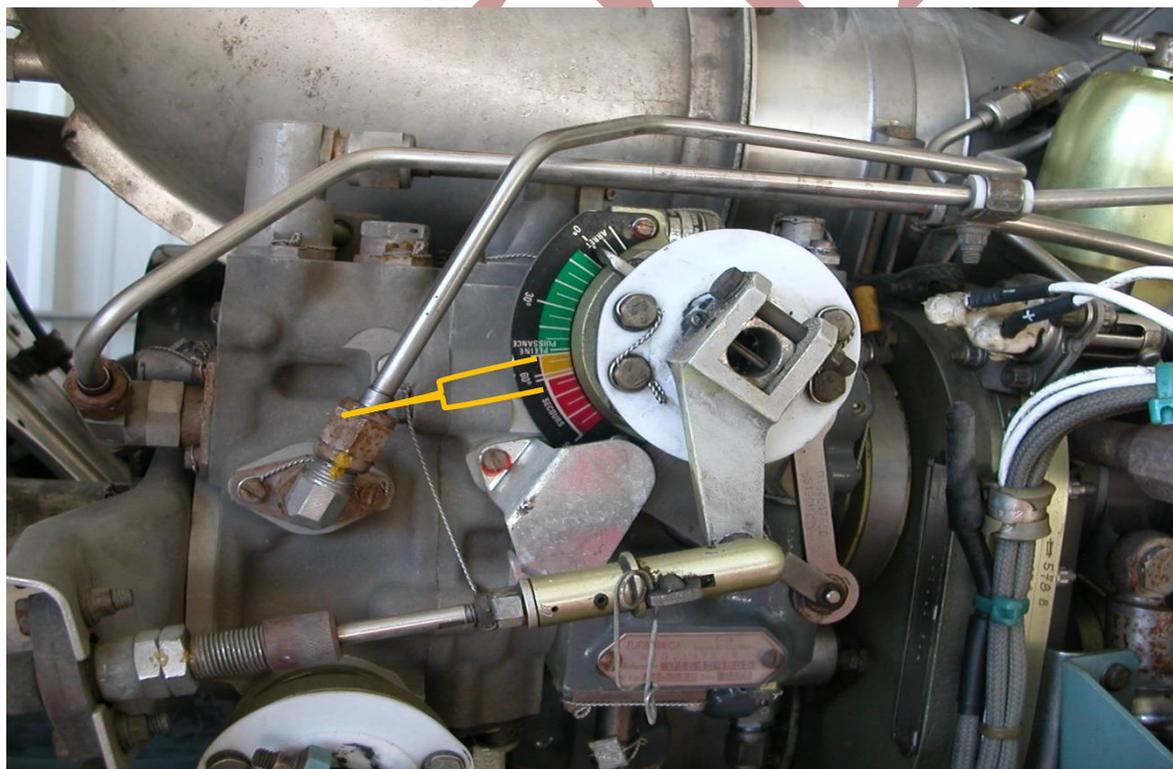
- Se encontró un reglaje inapropiado en la palanca de control de potencia (acelerador) de la turbina, evidenciando que el motor estaba operando por encima de los parámetros normales de operación.

Reglaje donde se encontraba operando el motor.
